**ALBUM ILUSTRACJI**  
**z wypadku szybowca SZD-9 Bocian; SP-2825**  
**07 sierpnia 2007 r., Gliwice**

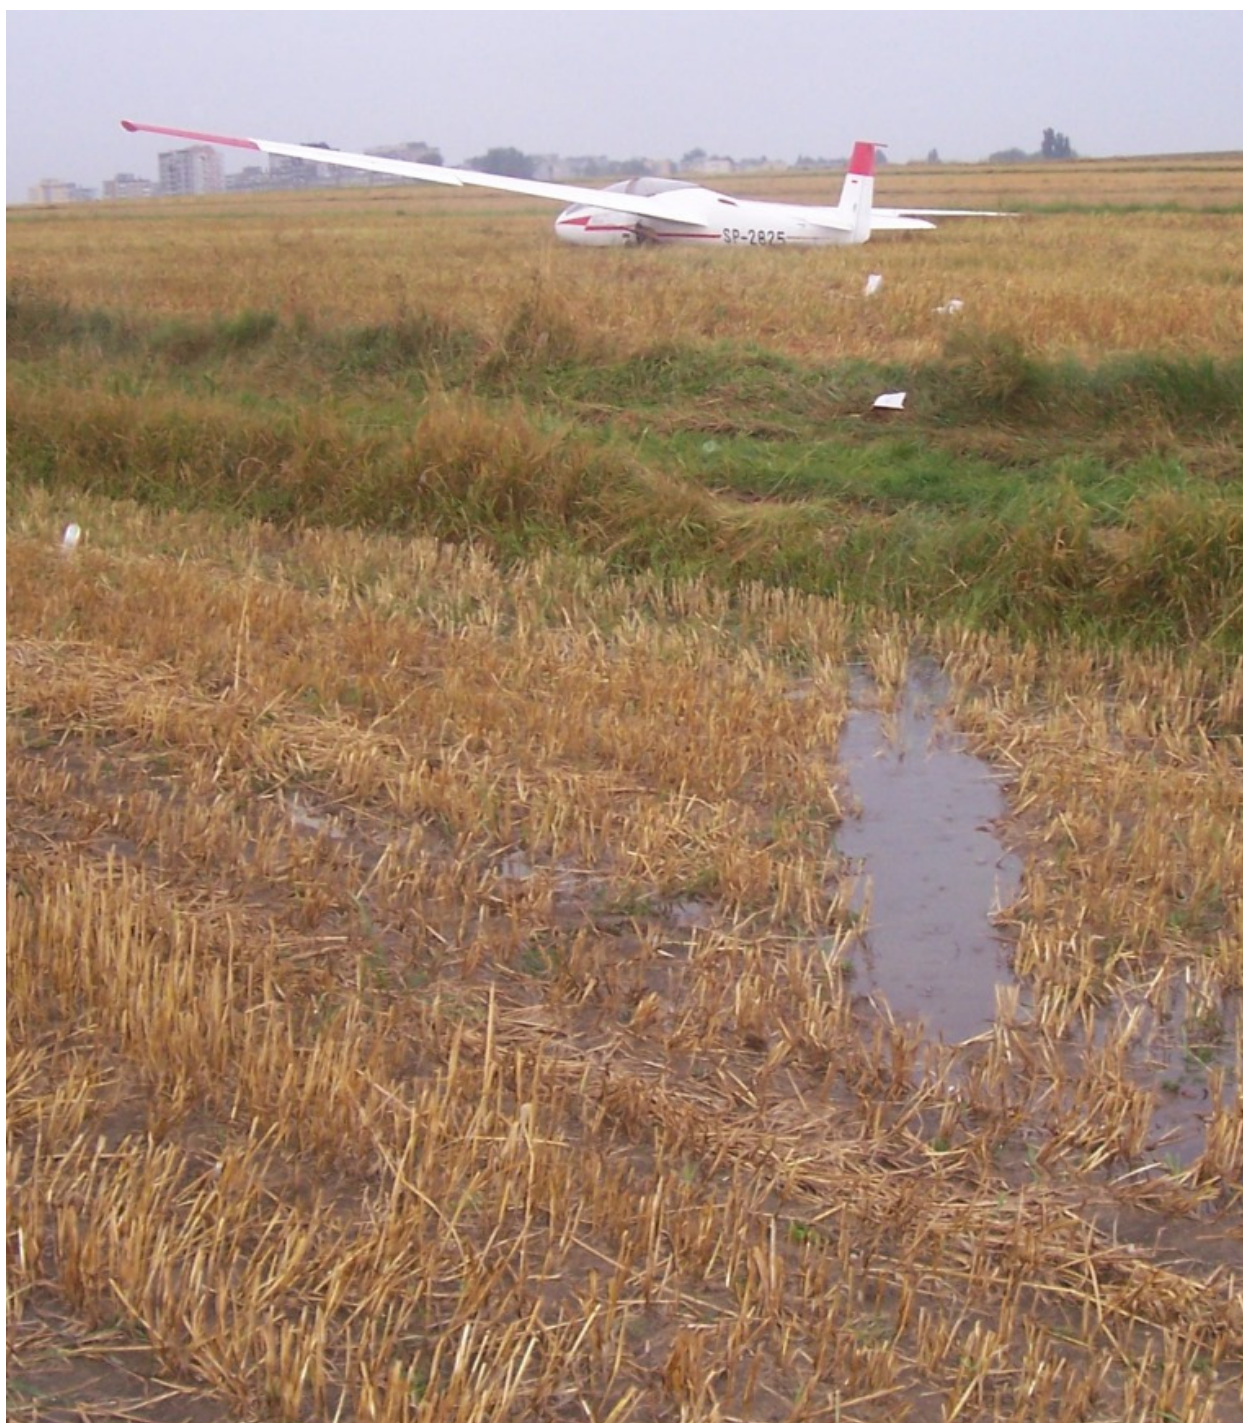
**4 – Ślad pierwszego przyziemienia, na drugim planie widoczne drobne szczątki.**

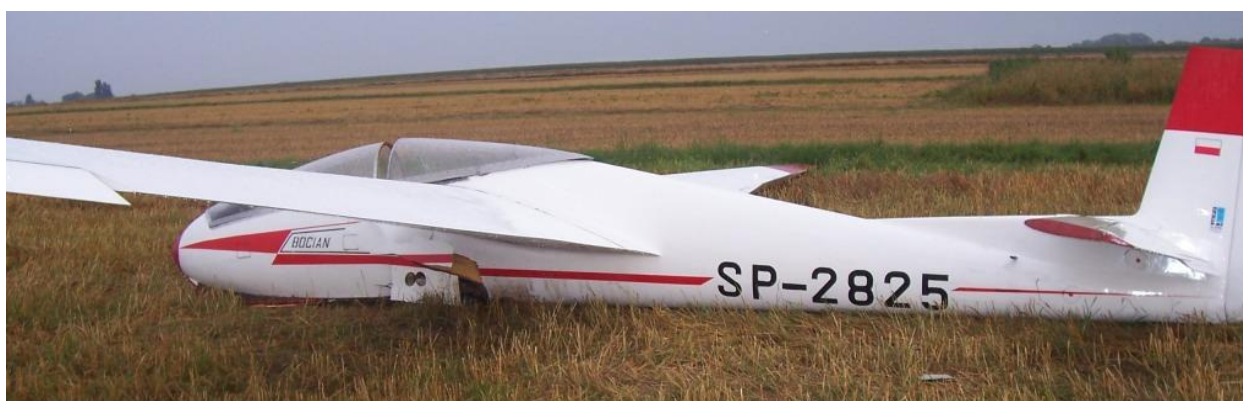
**5 – Ogólny widok szybowca z lewej strony.**

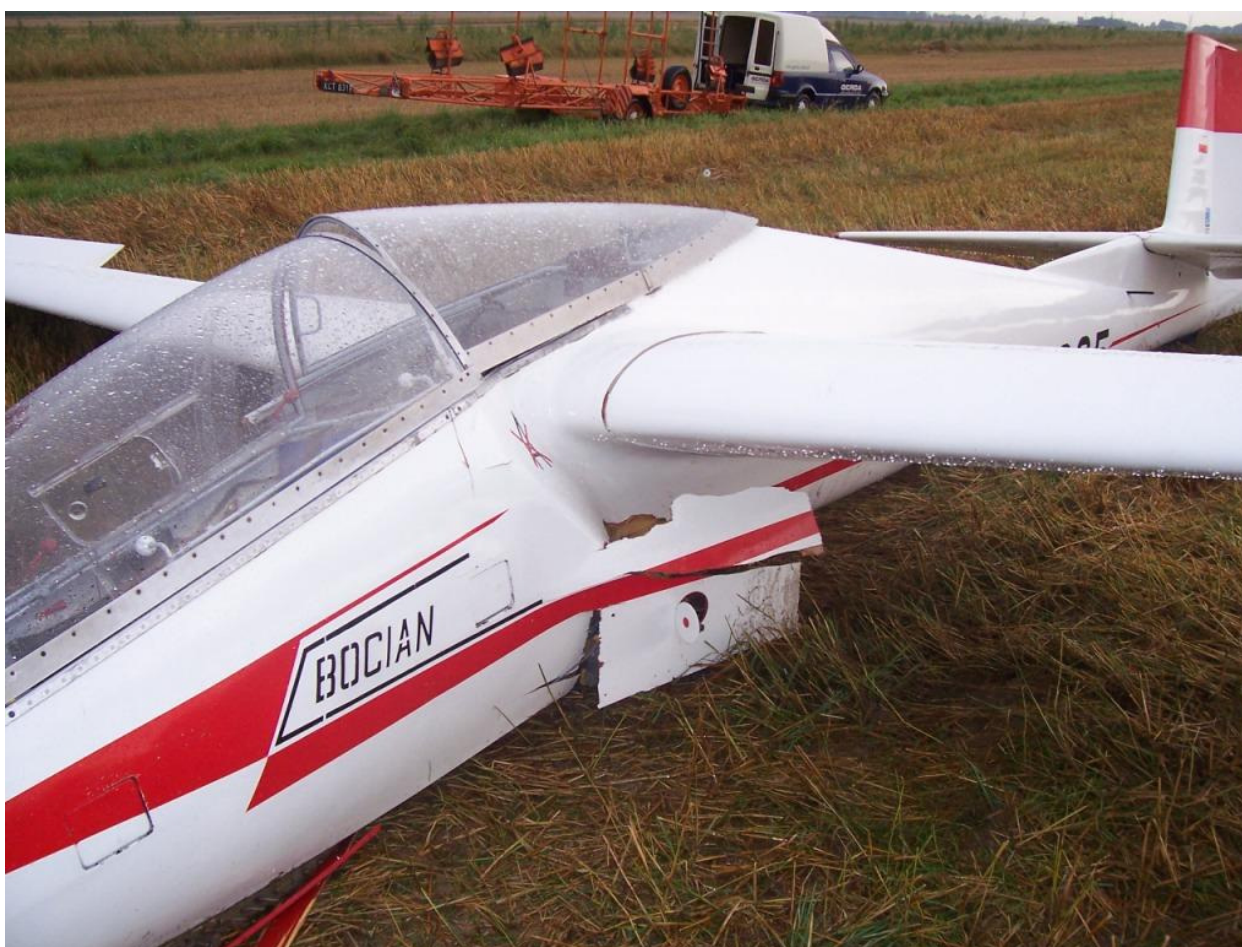
8 – Lewa strona kabinowej części kadłuba, widoczne uszkodzenia.

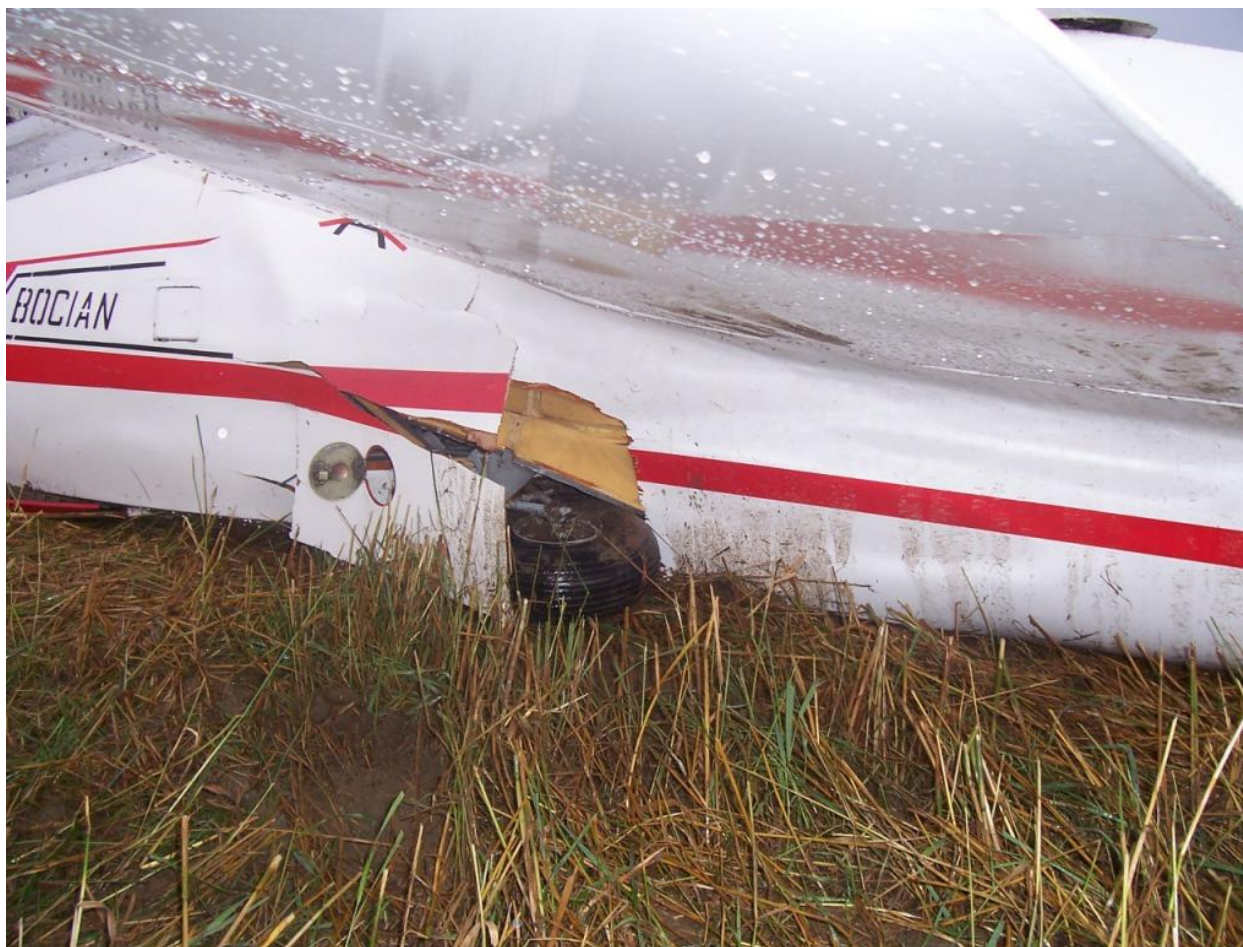
9 – Lewa strona kabinowej części kadłuba spod skrzydła, widoczne uszkodzenia i ślad podwozia na ziemi.

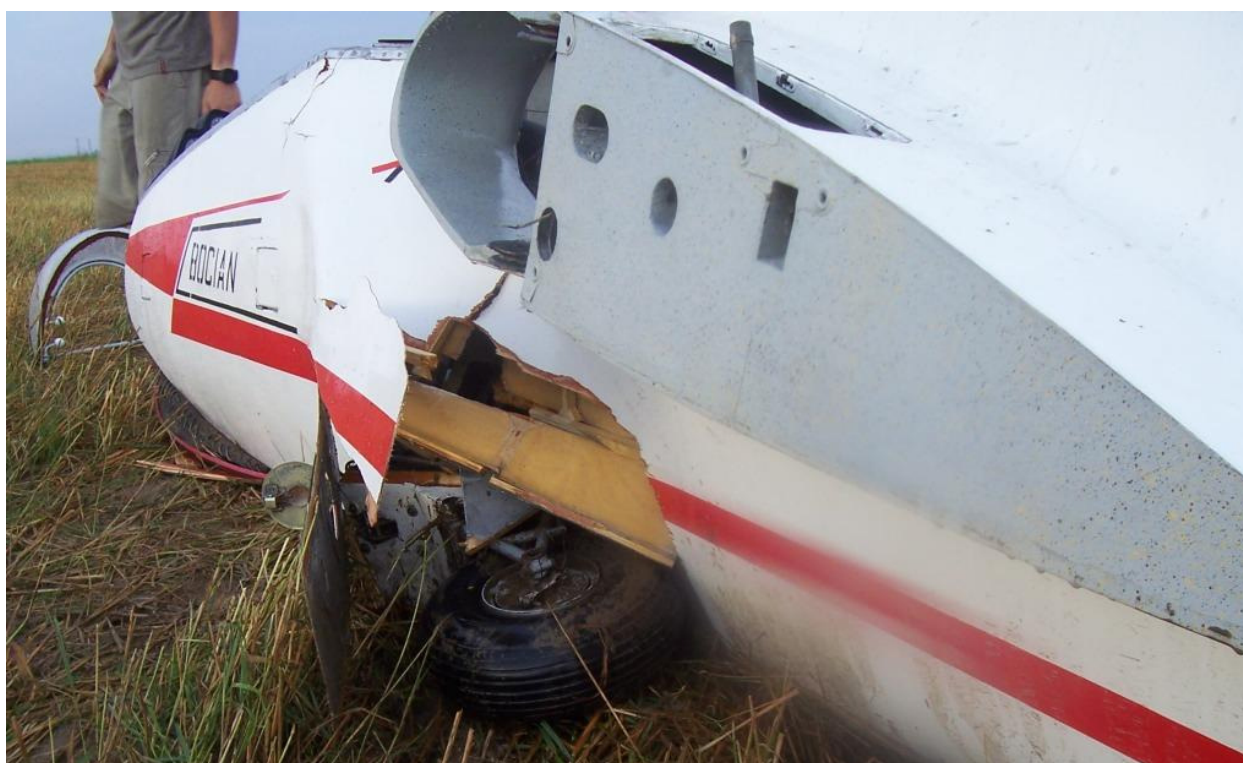
10 – Lewa strona kabinowej części kadłuba po zdemontowaniu skrzydła. Widoczne przełamanie kadłuba, wyłamane podwozie główne i uszkodzona płoza.

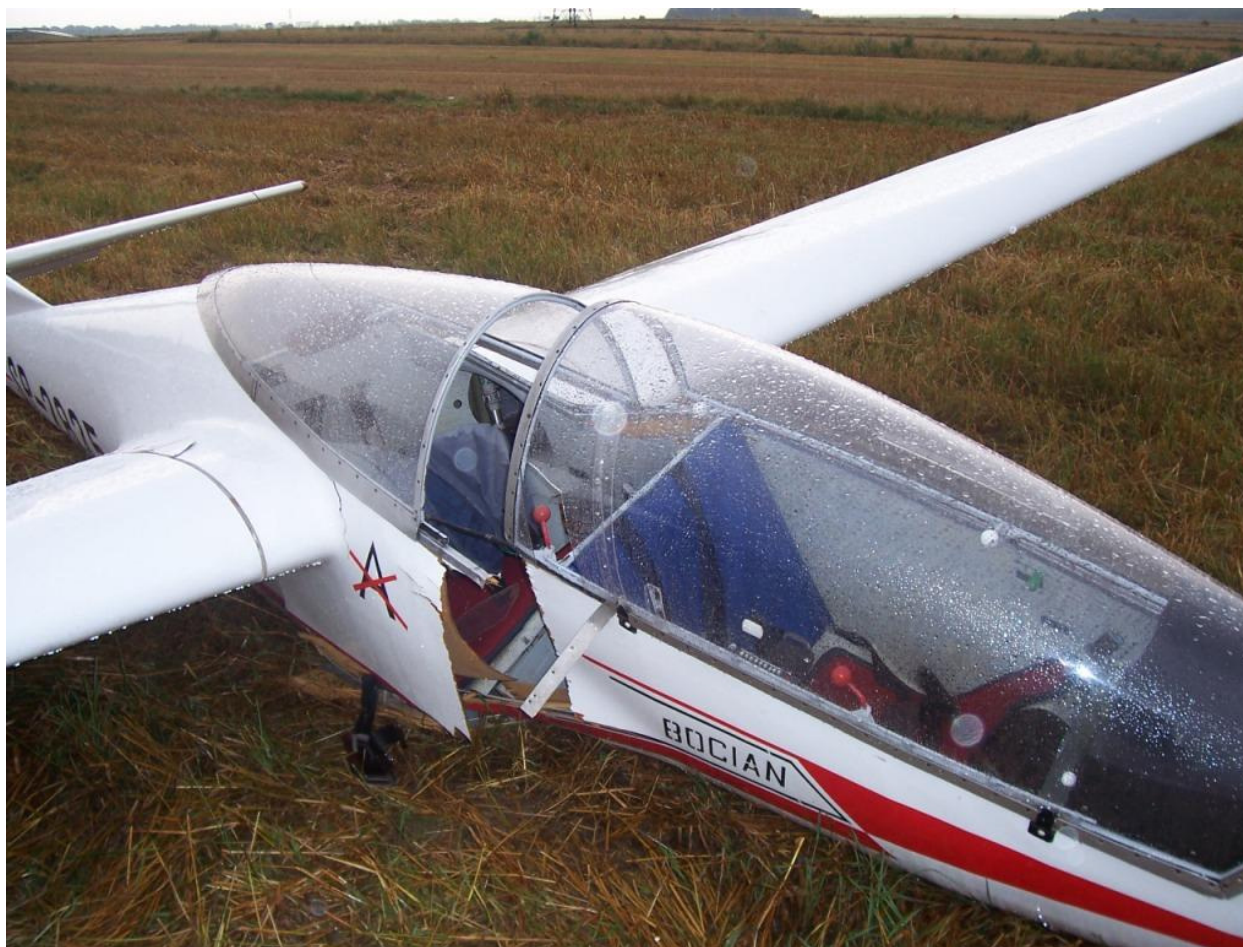
12 – Prawa strona kabinowej części kadłuba, widoczne uszkodzenia – odłamanie przodu kadłuba.

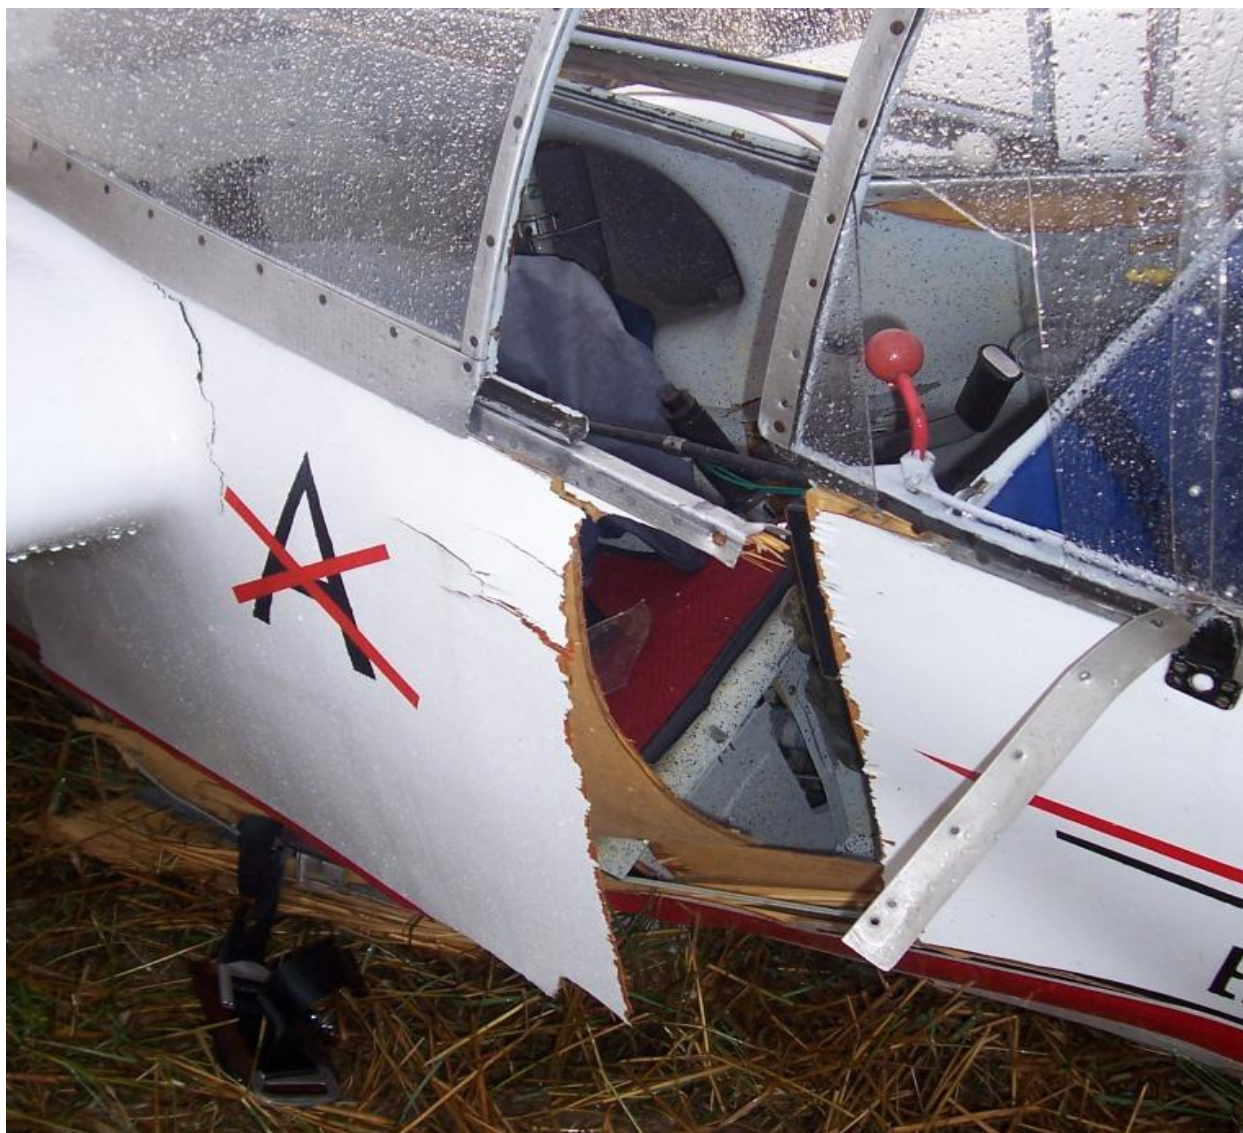
13 – Prawa strona kabinowej części kadłuba, widoczne uszkodzenia pokryć i oszklenia kabiny.

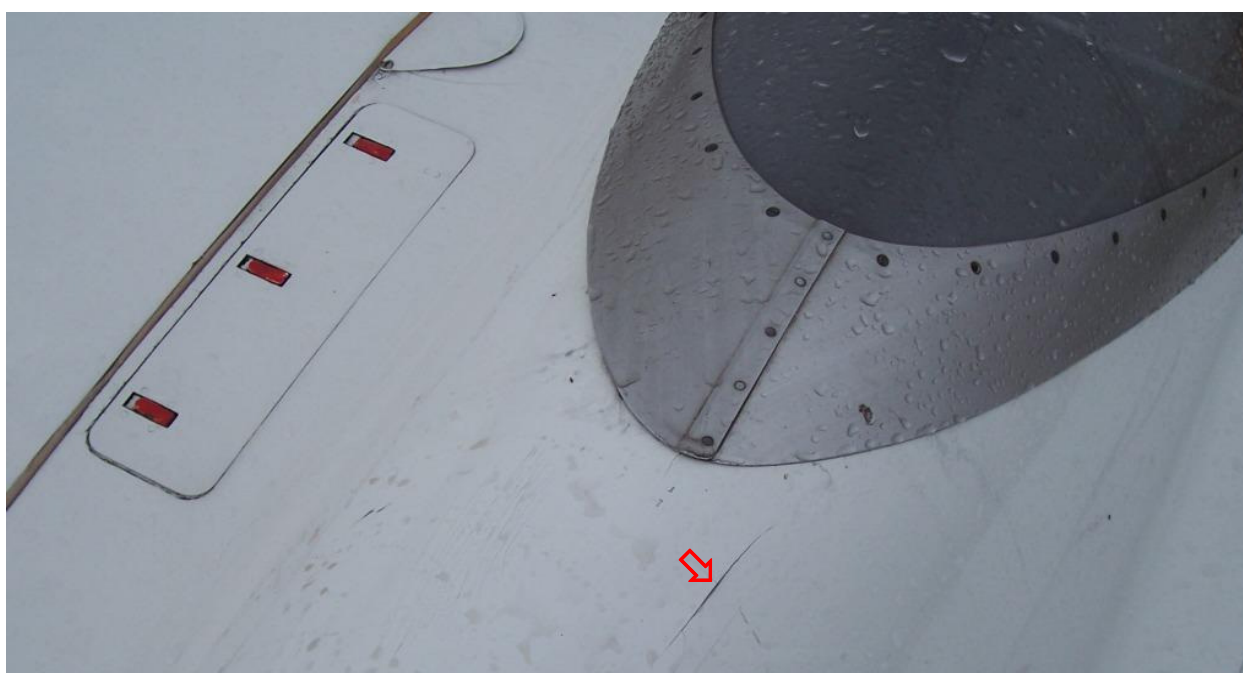
14 – Pęknięcie pokrycia na grzbiecie kadłuba za kabiną.
