**RAPORT KOŃCOWY  
WYPADKU LOTNICZEGO**

**Zdarzenie nr: 343/07**

**Samolot Piper PA-34-200T Seneca II, SP-KMS**

*12 sierpnia 2007, Lotnisko Mielec (EPML)*

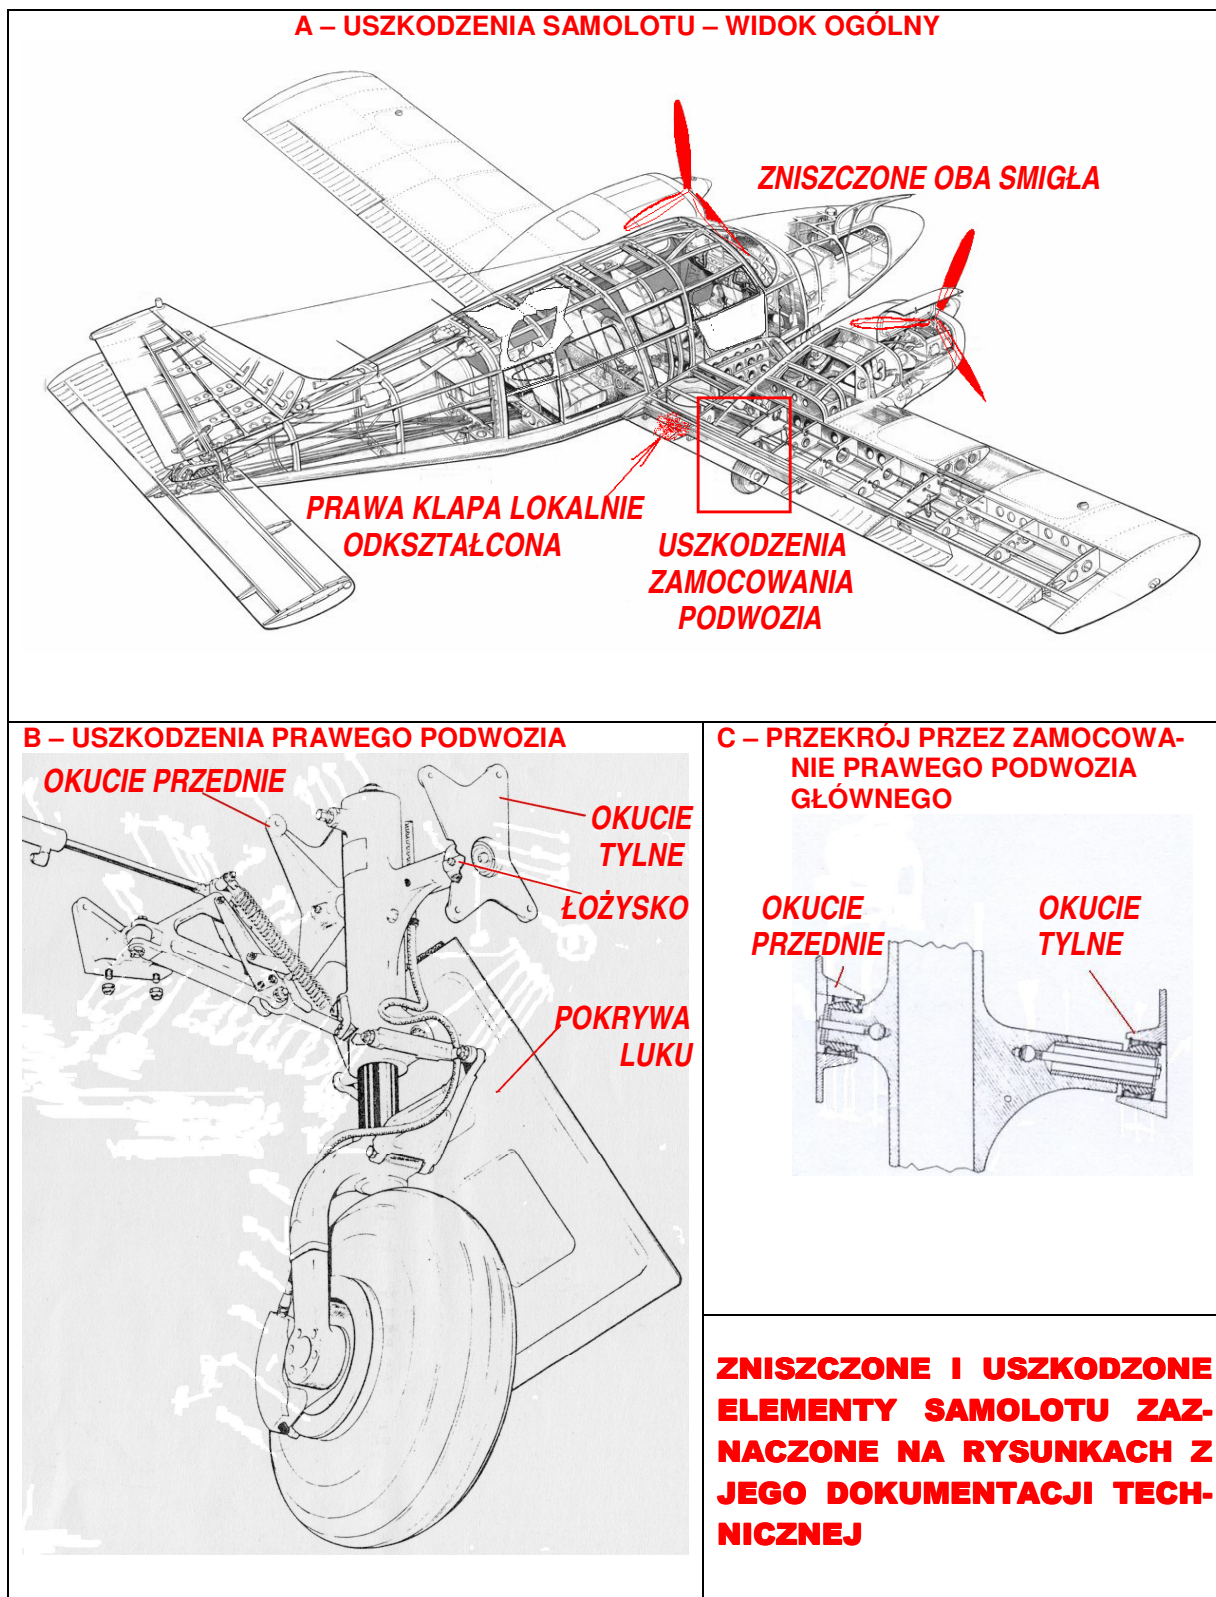
Uszkodzenia samolotu objęły:

- Zniszczenie obu śmigieł,
- Lokalne odkształcenie prawej klapy między kadłubem a gondolą silnika,

- Oderwanie pokrywy luku prawego podwozia głównego,
- Zniszczenie przedniego okucia czopu goleni prawego podwozia głównego (stanowiącego zamocowanie podwozia do głównego dźwigara skrzydła),
- Zniszczenie tylnego okucia czopu goleni prawego podwozia głównego (stanowiącego zamocowanie podwozia do tylnego dźwigara skrzydła),
- Uszkodzenie łożyska przedniego czopu goleni prawego podwozia głównego,
- Zniszczenie łożyska tylnego czopu goleni prawego podwozia głównego,
- Zniszczenie popychacza i zawiasów pokrywy luku podwozia,
- Uszkodzenie i odkształcenie elementów kinematyki układu chowania i wypuszczania prawego podwozia głównego,
- Zarysowania i drobne odkształcenia dolnych pokryć kadłuba, skrzydeł oraz gondol silników.
