MINISTERSTWO INFRASTRUKTURY  
PAŃSTWOWA KOMISJA BADANIA WYPADKÓW LOTNICZYCH

## RAPORT KOŃCOWY

**Poważny incydent**  
**zdarzenie nr: 344/07**

**Równoczesne rozpoczęcie startów przez załogi samolotów  
Boeing 737 ( OM-NGF) i samolotu Boeing 767 (SP-LOA)  
na krzyżujących się drogach startowych.**

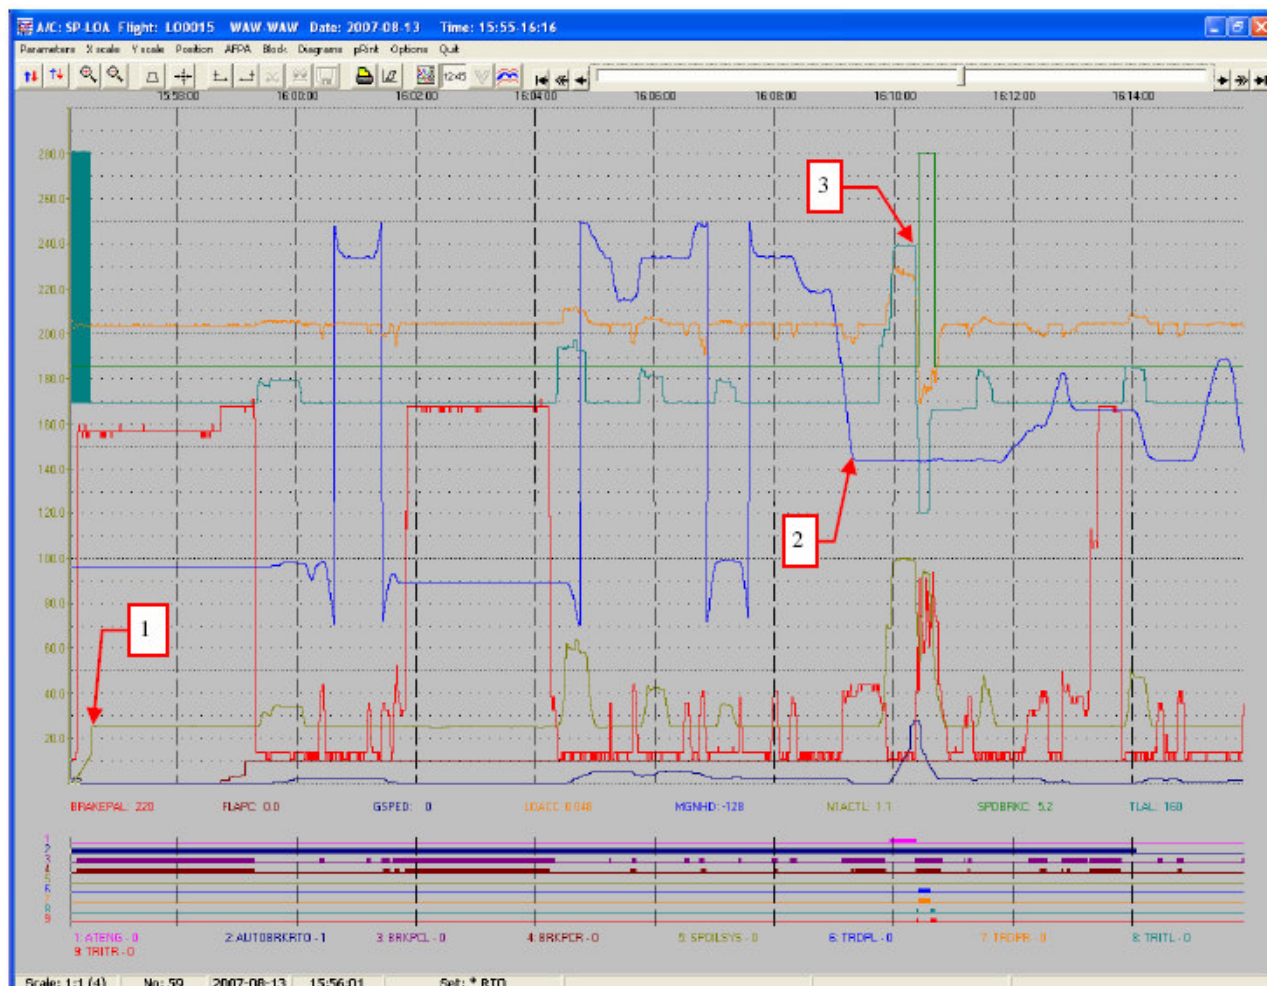
operacji startu. Załoga Boeinga 737 zatrzymała samolot ok. 240 m przed skrzyżowaniem dróg startowych. Załoga samolotu Boeing 767 według oświadczenia kapitana po usłyszeniu korespondencji: „*Wtedy usłyszałem na częstotliwości TWR korespondencję po polsku, innym głosem niż, który dawał nam zgodę na start, mniej więcej o treści: duży Benek też startuje*”, (brak zapisu korespondencji o takiej treści - Komisja otrzymała potwierdzenie udzielenia takiej informacji na częstotliwości TWR przez załogę samolotu ATR oczekującego przed DS 29). Po tej informacji kapitan spojrział w prawo i zobaczył samolot Boeing 737, który również rozpoczął start z DS 29. Po sprawdzeniu prędkości załoga zdecydowała się przerwać start. Według odczytu z rejestratora parametrów lotu (FDR), cofnięcie manetek nastąpiło przy prędkości GS = 139 węzłów (kts), tj. poniżej prędkości decyzji - zwanej  $V_1$  - która wynosiła w tym locie 150 kts. Dwie sekundy później kapitan (pilot lecący – PF) wcisnął hamulce oraz po następnych 2 sekundach zostały włączone rewersy (przy GS = 137 kts), które zostały wyłączone przy prędkości GS=33 kts. Samolot został całkowicie wyhamowany w odległości ok.200 metrów od skrzyżowania dróg startowych.

Działania załogi samolotu Boeing 767, które doprowadziły do przerwania startu, było w pełni uzasadnione i wykonane prawidłowo. Szybkie podjęcie decyzji przez załogę i zastosowanie właściwych procedur przerwania operacji startu, zwłaszcza gdy prędkość zbliżyła się blisko  $V_1$ , umożliwiło zatrzymanie samolotu przed skrzyżowaniem DS.

1. Uruchomienie silników.
2. Zajęcie pasa.
3. Cofnięcie manetek i przerwanie startu.

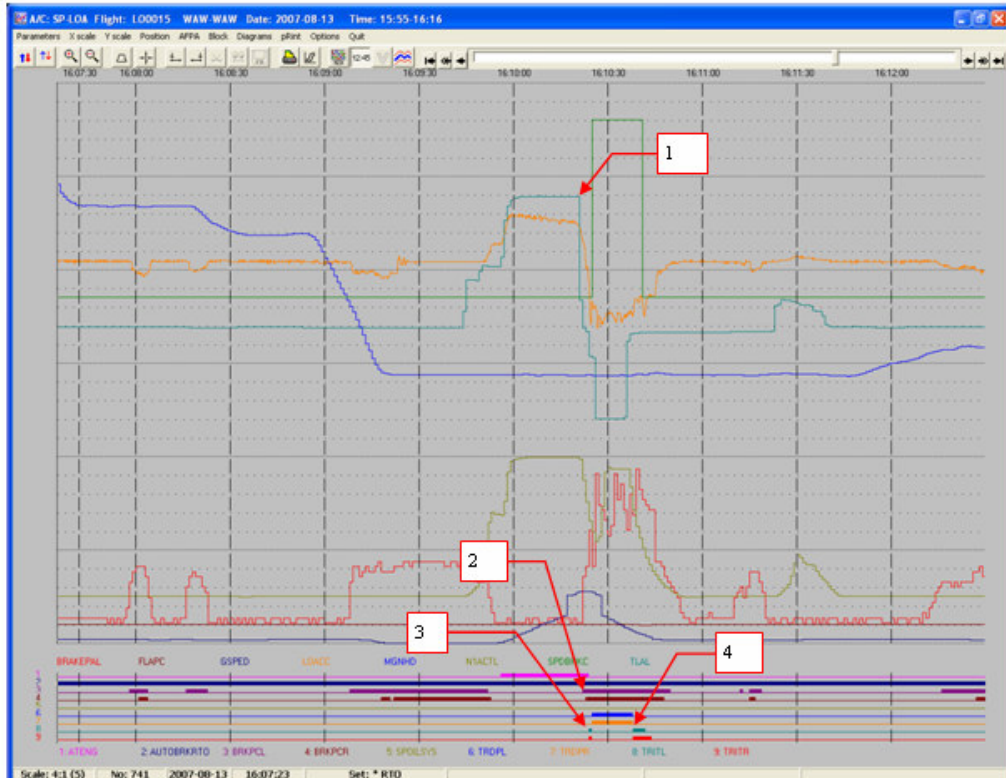
1. Cofnięcie manetek.
2. Użycie hamulców po stronie kapitała.
3. Włączenie rewersów.
4. Wyłączenie rewersów.

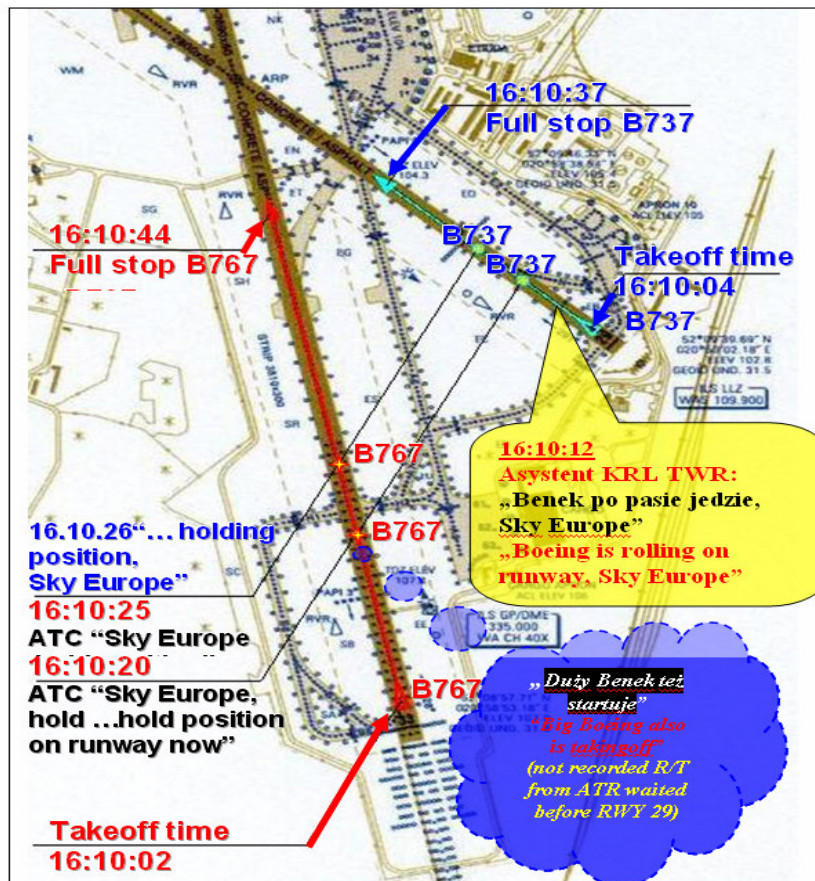
Wycinek diagramu lotniska z opisem zdarzenia.  
Nie w skali

Obydwie załogi samolotów niemal równocześnie w odstępnie ok. 2 sekund rozpoczęły rozbieg do startu. Kontroler w tym czasie prowadził wzrokową obserwację samolotu Boeing 767 rozpoczynającego start z DS 33, jednocześnie prowadząc rozmowę przez telefon w celu koordynacji odlotu śmigłowca. W momencie, gdy samolot Boeing 737 mijał drogę kołownia „N”, tj. ok. 8 sekund od rozpoczęcia rozbiegu, Kontroler otrzymał informację od asystenta, **której nie usłyszał**: „*Benek po pasie jedzie, Sky Europe*”. Około 16 sekund od ruszenia samolotu Boeing 737, gdy sylwetka Boeinga 767 zaczęła się pokrywać również ze startującym Boeingiem 737 na DS 29, kontroler nakazał dwukrotnie załodze Boeinga 737 przerwanie

W czasie omawianego zdarzenia niewłaściwe monitorowanie korespondencji radiowej oraz sytuacji ruchowej połączone z błędną interpretacją zezwolenia ATS doprowadziło do sytuacji, w której załoga samolotu Boeing 737 była przekonana, że ma zezwolenie na start, który rozpoczęła. Dzięki obserwacji wzrokowej startującego samolotu Boeing 767 przez kontrolera i jego zdecydowanym działaniom oraz działaniom załóg samolotów nie doszło do wypadku lotniczego. Duże znaczenie na przebieg zdarzenia miały panujące w tym dniu w rejonie lotniska dobre warunki meteorologiczne (widzialność wynosiła 10 kilometrów). Podstawowym elementem w tym zdarzeniu jest wiedza o aktualnej sytuacji ruchowej, będącą podstawą do planowania działania przez załogę samolotu. Niewłaściwe zrozumienie sytuacji panującej w złożonym środowisku, takim jakim jest płyta manewrowa lotniska, gdzie załoga podejmuje decyzję w celu wykonania operacji lotniczych najczęściej prowadzi do zdarzeń lotniczych o różnorodnych konsekwencjach.

1. Komisja akceptuje wprowadzony w Instrukcji Operacyjnej TWR EPWA zapis zabraniający wydawania zezwoleń odlatującym statkom powietrznym na jednoczesne zajmowanie więcej niż jednej drogi startowej.
