ALBUM ILUSTRACJI
z wypadku szybowca SZD-50-3 Puchacz; SP-3404
19 sierpnia 2007 r., lotnisko Polska Nowa Wieś [EPOP]

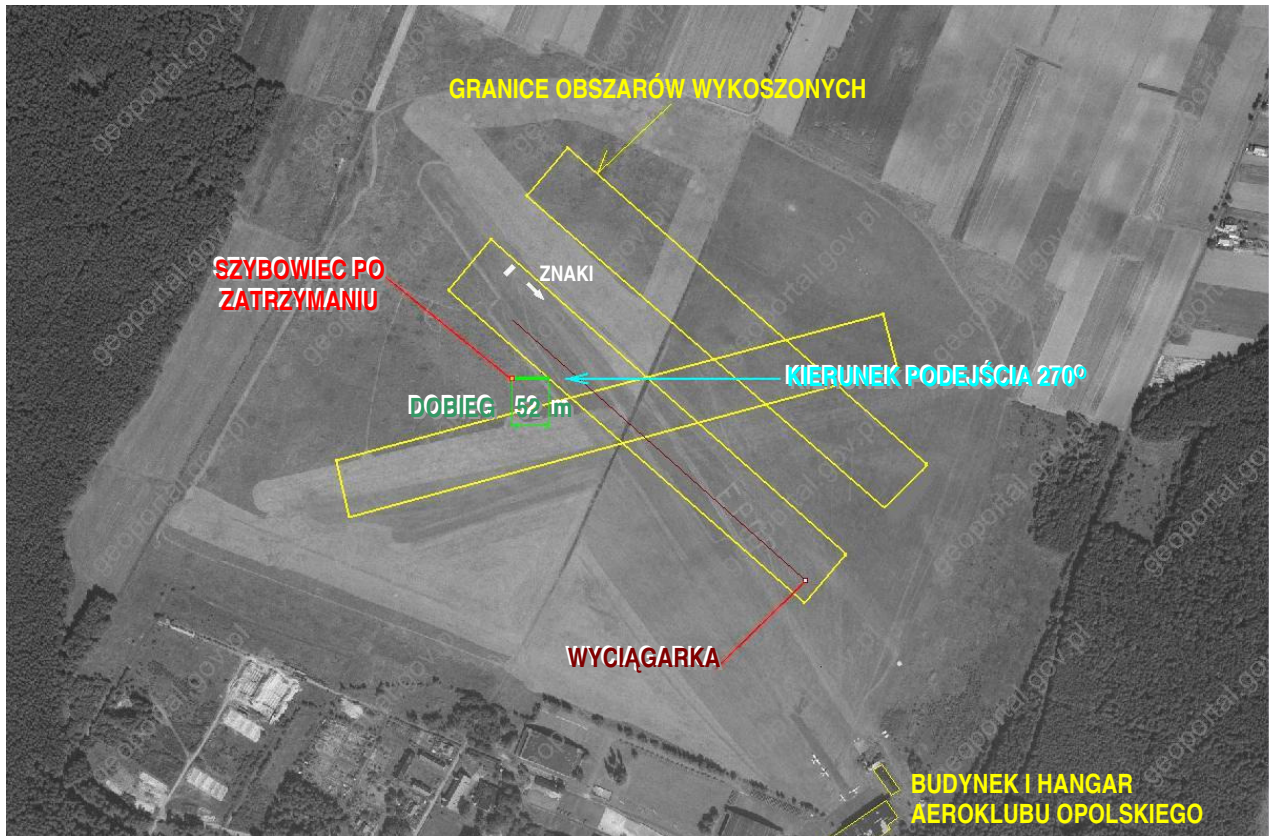
1 – Szkic sytuacyjny miejsca wypadku, zaznaczony na zdjęciu lotniczym lotniska Polska Nowa Wieś. Współrzędne geograficzne miejsca zatrzymania się szybowca wg GPS: N 50°38'02,41" / E 017°46'40,64".

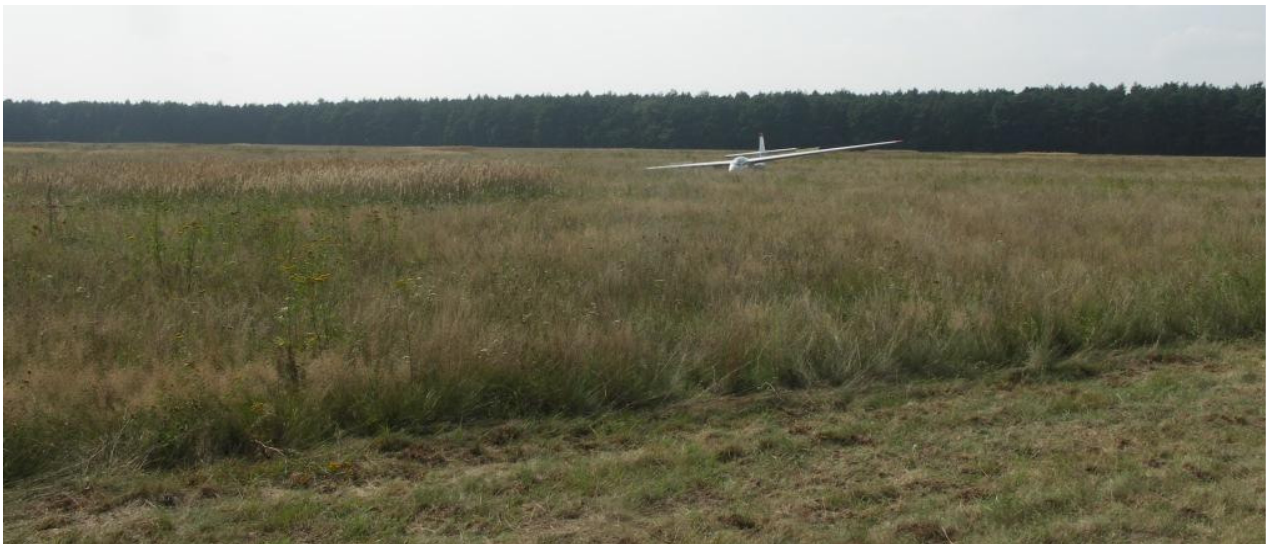
2 – Ogólny widok szybowca po wylądowaniu z kierunku podejścia od skraju wykoszonego pasa.

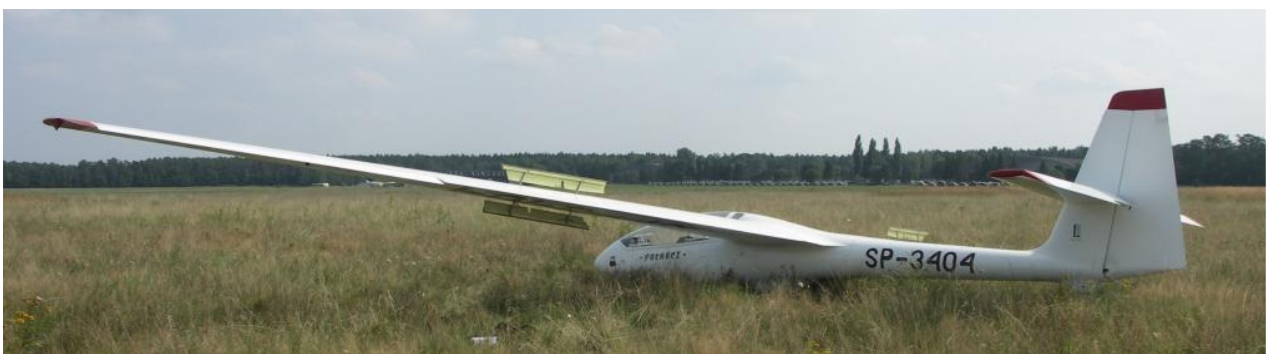
3 – Ogólny widok szybowca po wylądowaniu.

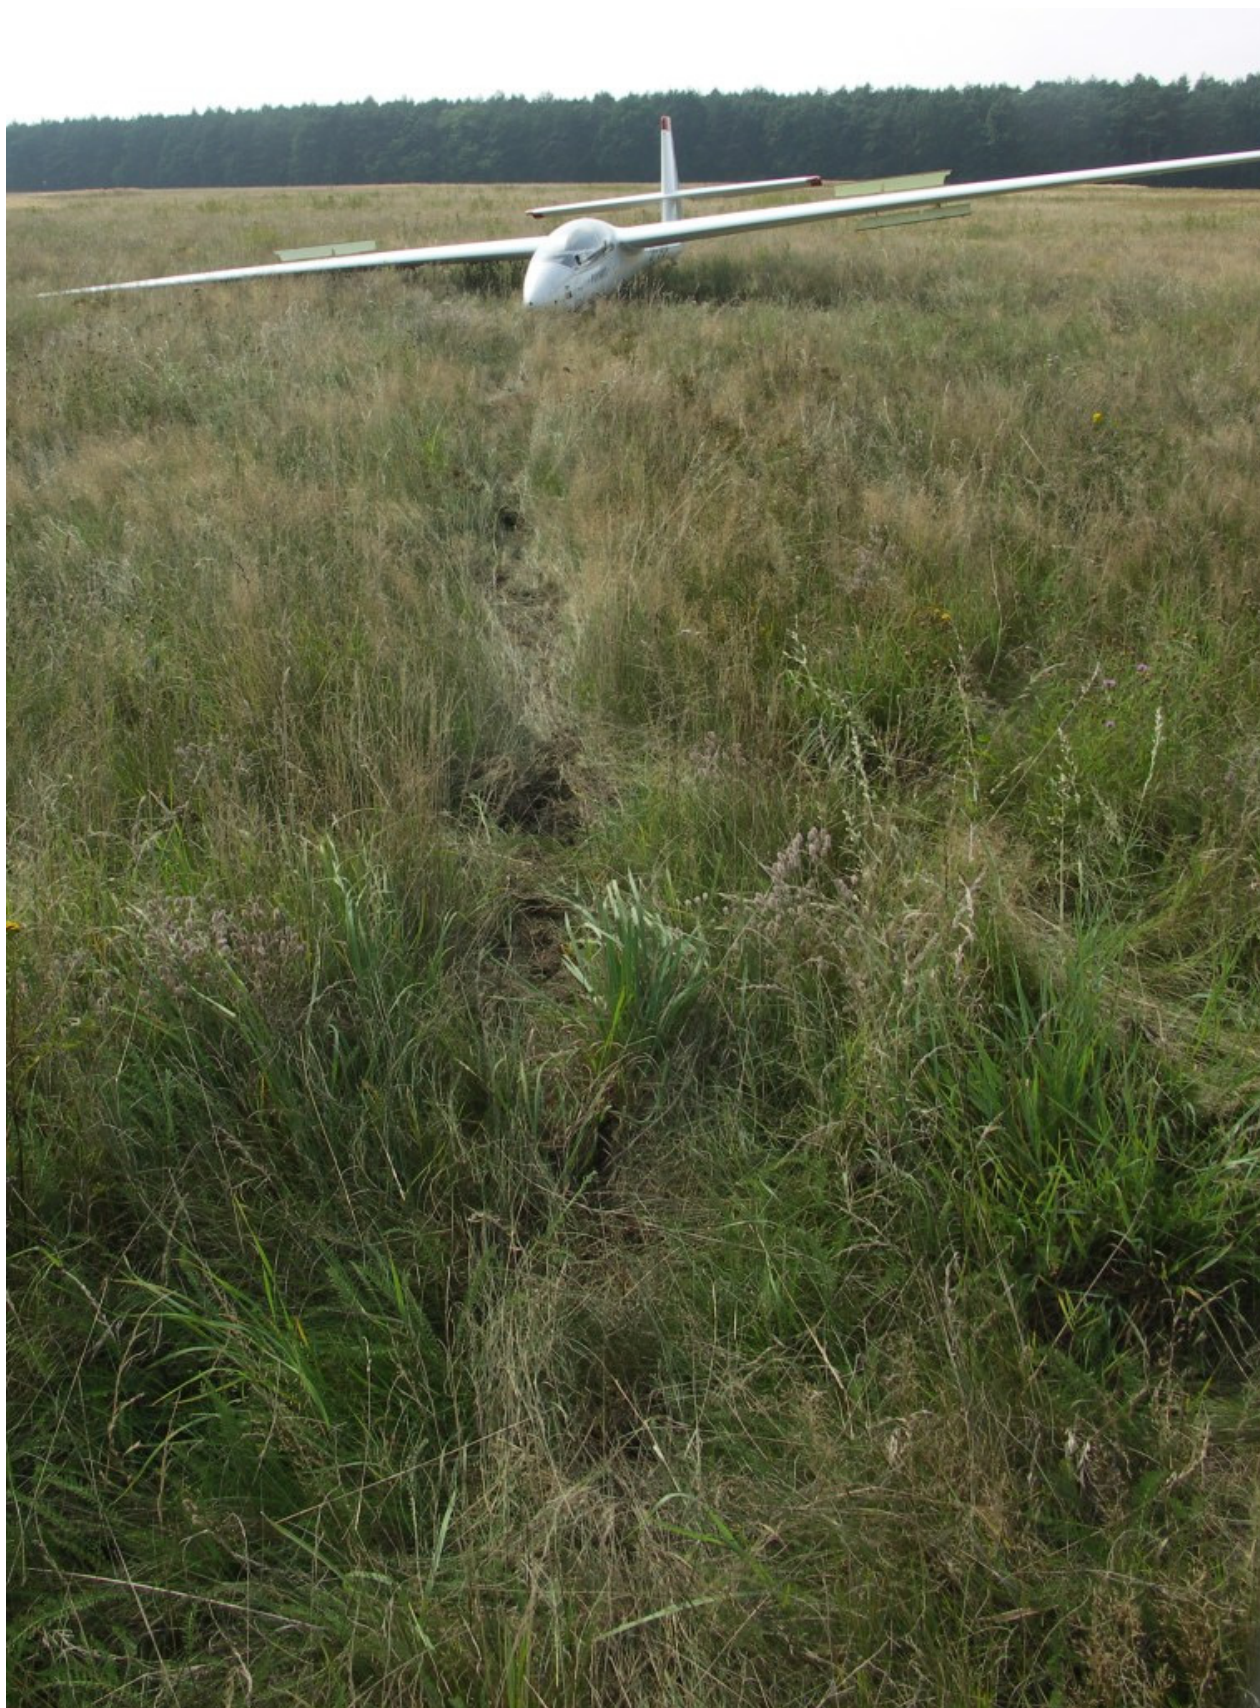
4 – Ślad podwozia szybowca w trawie, pozostawiony przed obrotem („cyrklem”) na końcu dobiegu.

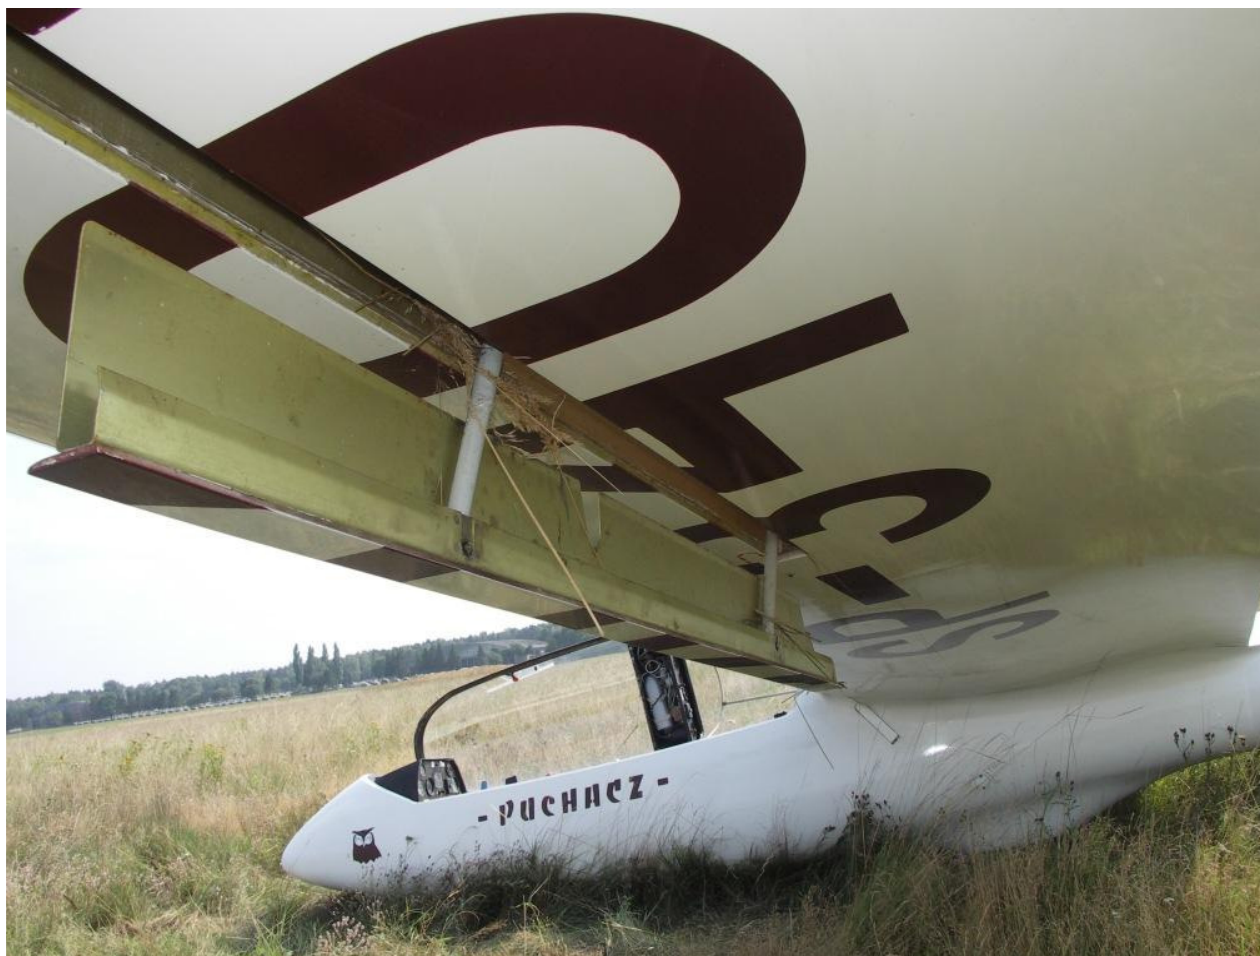
5 – Widok na dolną powierzchnię lewego skrzydła z wysuniętym hamulcem aerodynamicznym.

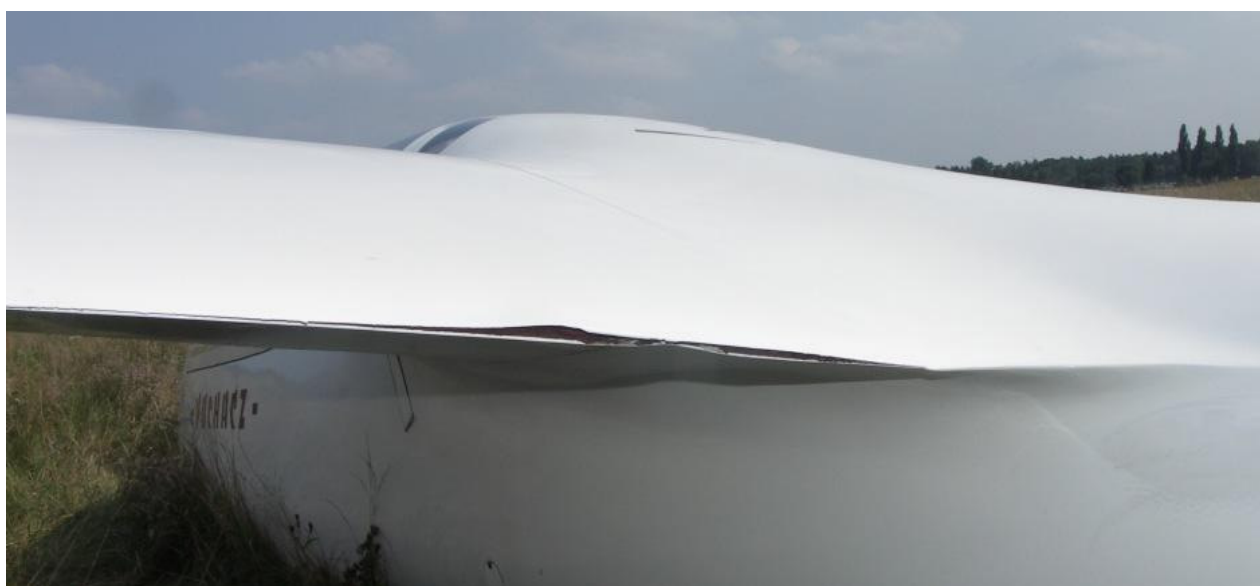
6 – Rozklejenie pokryć górnego i dolnego na krawędzi spływu lewego skrzydła u nasady.

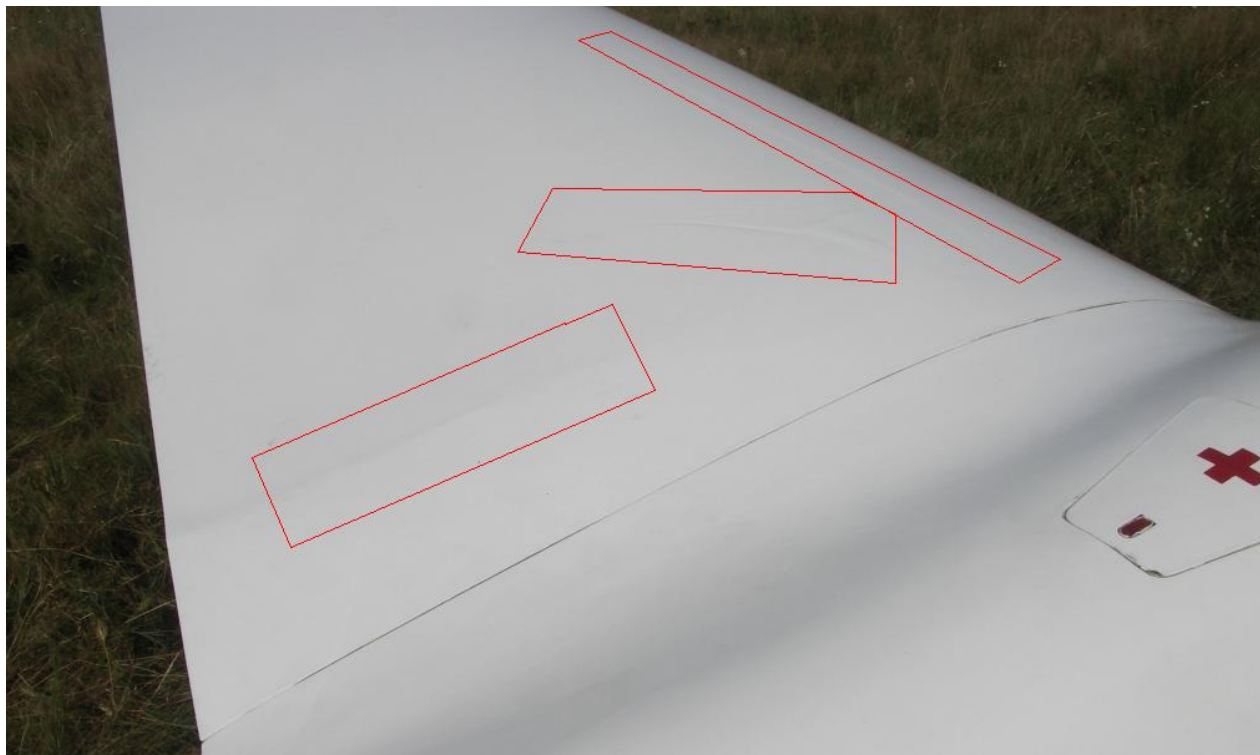
7 – Pęknięcia pokrycia górnego lewego skrzydła u nasady (obwiedzione czerwonymi ramkami).

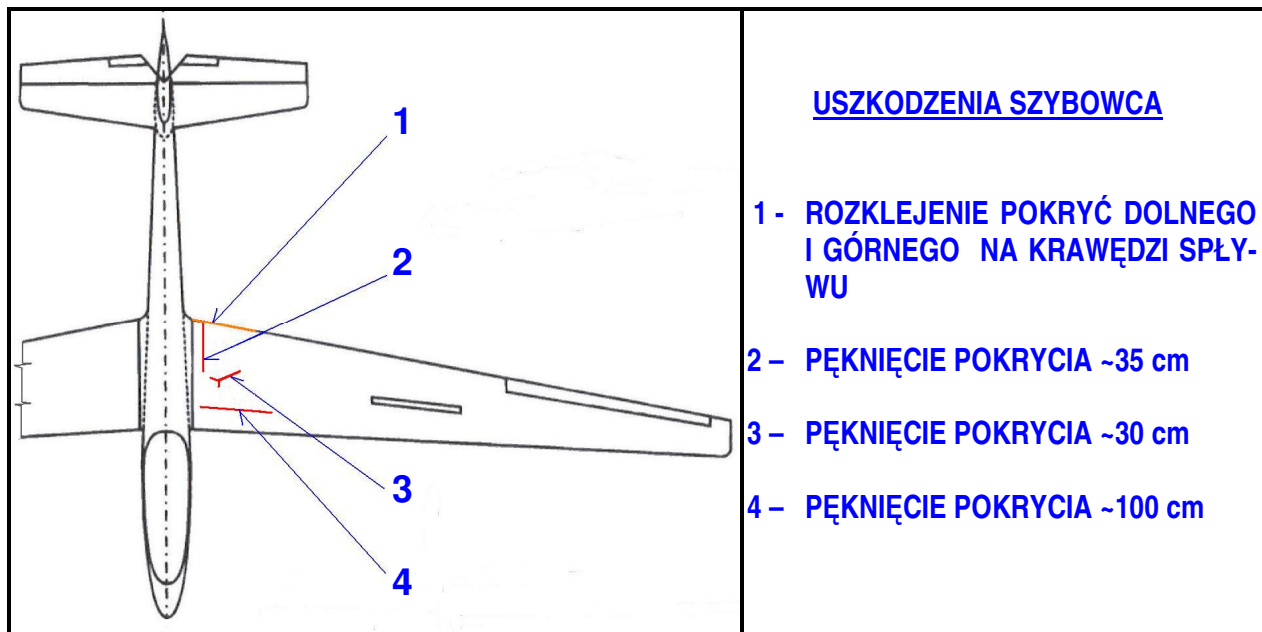
8 – Widoczne zewnętrzne uszkodzenia szybowca po lądowaniu.
