**ALBUM ILUSTRACJI**  
**z wypadku szybowca z napędem pomocniczym LAK-17AT; LY-GND**  
**29 sierpnia 2007 r., lotnisko Leszno [EPLS]**

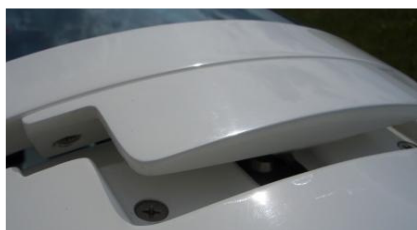
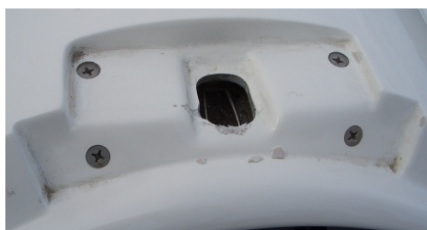
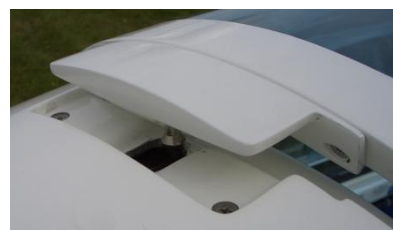
5, 6, 7 – Niedoleganie tylnej krawędzi osłony kabiny i uszkodzenia w rejonie haka Roegera.

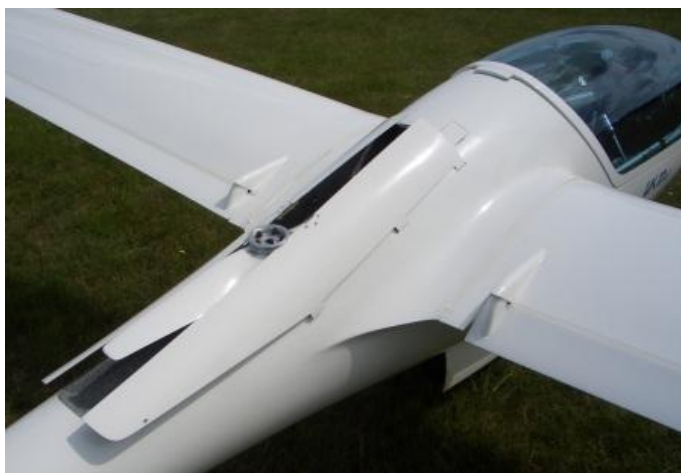
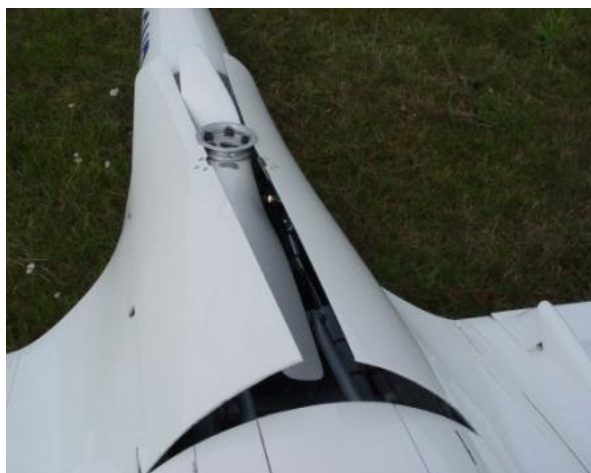
8 i 9 – Niedomykające się wskutek odkształceń struktury pokrywy wnęki chowanego zespołu napędowego.

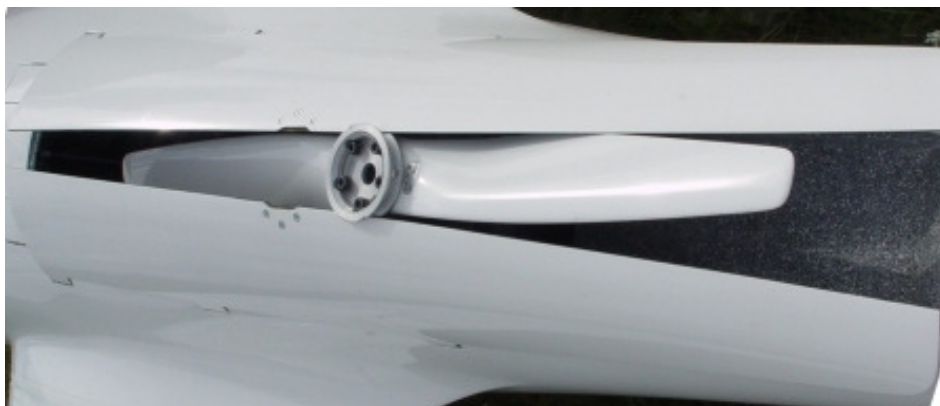
10 – Niedomykające się wskutek odkształceń struktury pokrywy wnęki chowanego zespołu napędowego (z lewej).

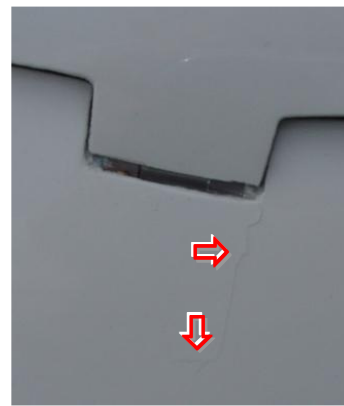
11 – Uszkodzenia przy tylnym zawiasie lewej pokrywy zespołu napędowego - pęknięcia wskazane strzałkami (z prawej).

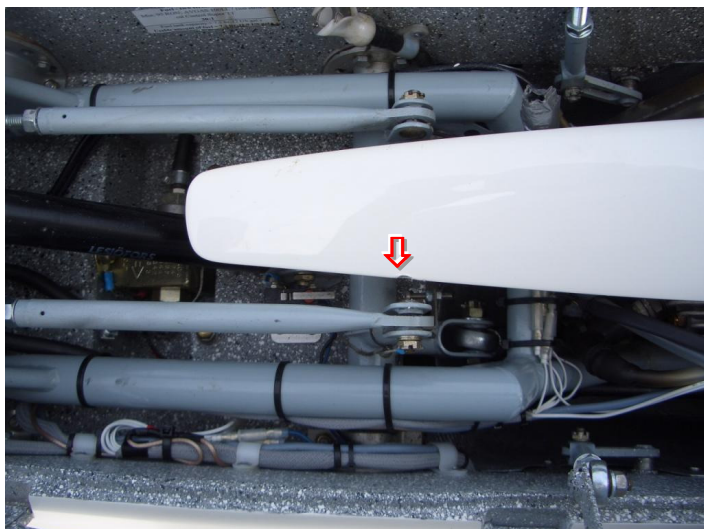
12 i 13 – Widok wnętrza luku chowanego zespołu napędowego. Zwraca uwagę uszkodzenie krawędzi spływu na widocznej łopacie śmigła (powiększony fragment po prawej, na zdjęciu 13).

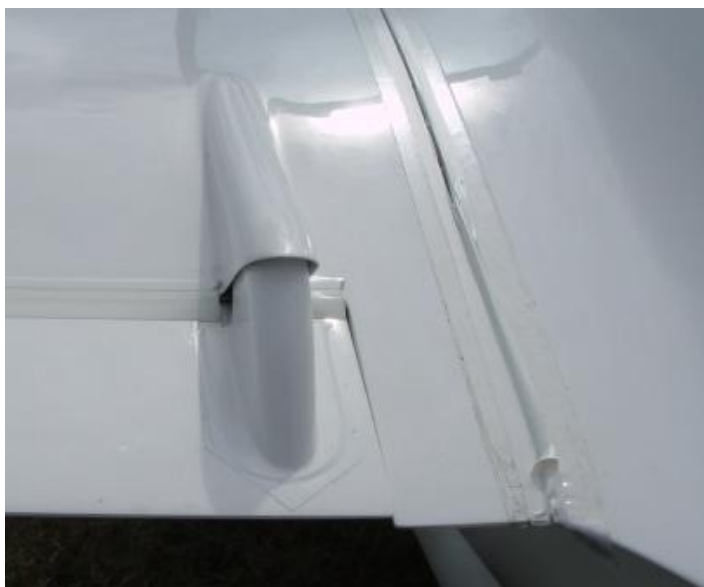
14 – Krawędź spływu lewego skrzydła przy kadłubie.

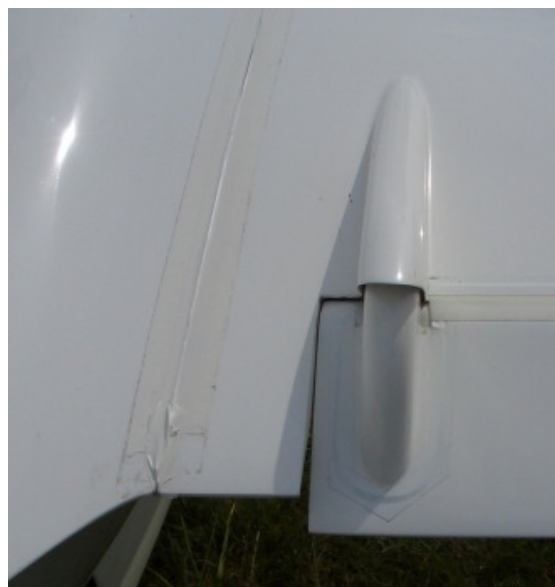
15 – Krawędź spływu prawego skrzydła przy kadłubie.

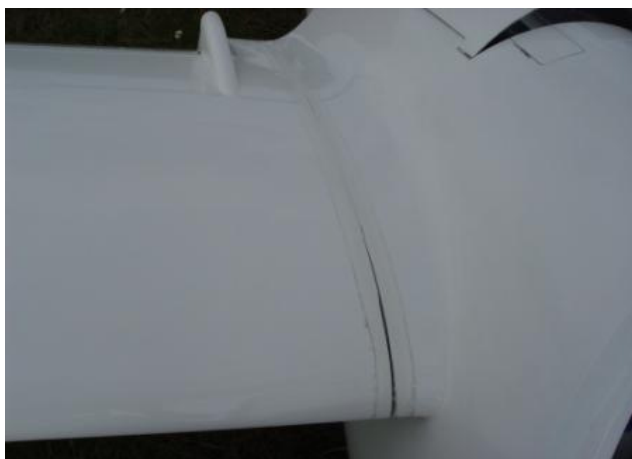
16 – Nosek prawego skrzydła przy kadłubie – widoczna szpara między żebrą nasadowym skrzydła a żebrą kadłuba, spowodowana odkształceniem.

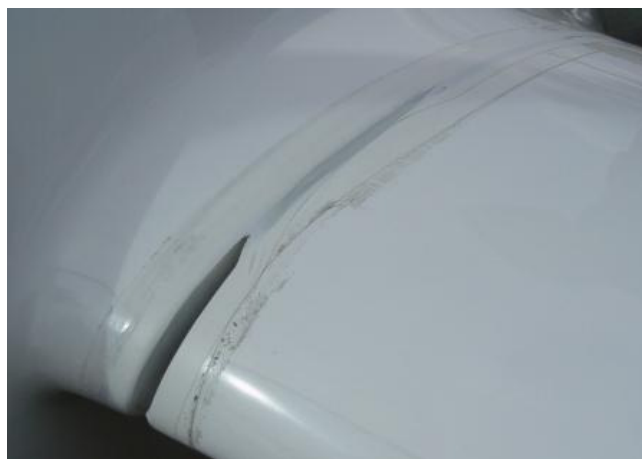
17 – Nosek lewego skrzydła przy kadłubie – widoczna duża szpara między żebrą nasadowym skrzydła a żebrą kadłuba, spowodowana odkształceniem.

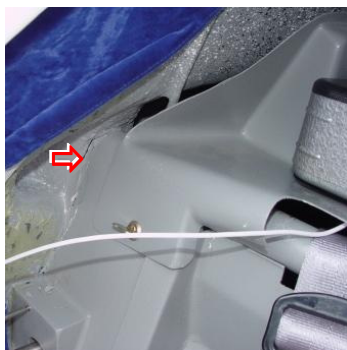
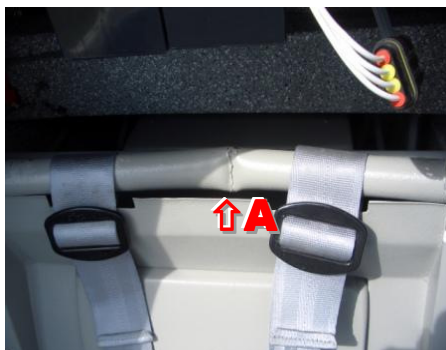
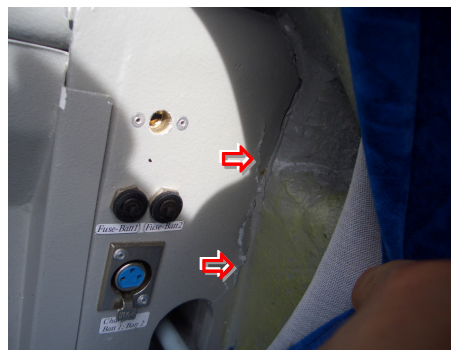
18, 19, 20 – Uszkodzenia wręgi kadłuba i jej właminowania w pokrycia – pęknięcia kompozytu i złamanie rury [A].

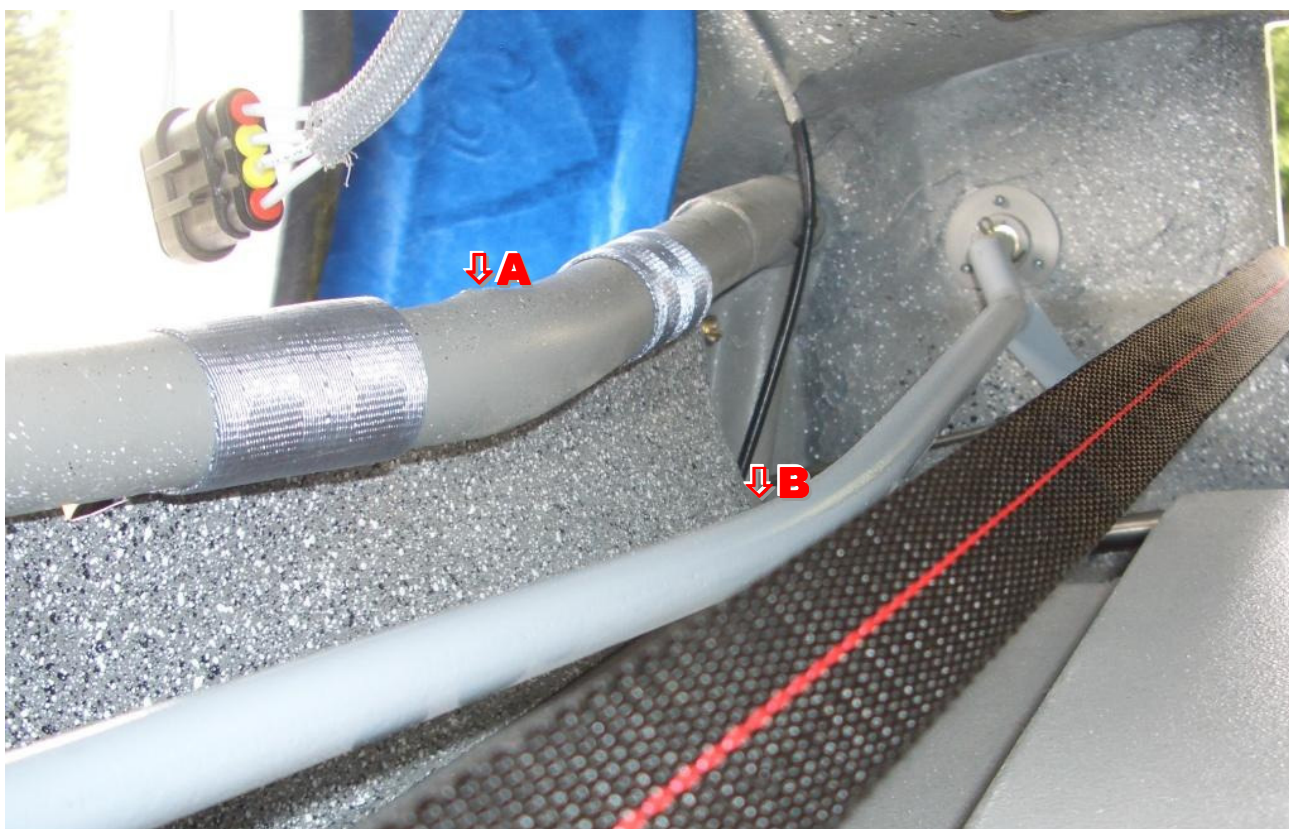
21 – Widok wnętrza kadłuba za wręgą oparcia fotela; widoczne złamanie rury poprzecznej do mocowania pasów barkowych [A] i zgięcie rury skrętnej systemu sterowania [B] – cd. ilustracji uszkodzeń pokazanych na zdjęciach 18, 19, 20.

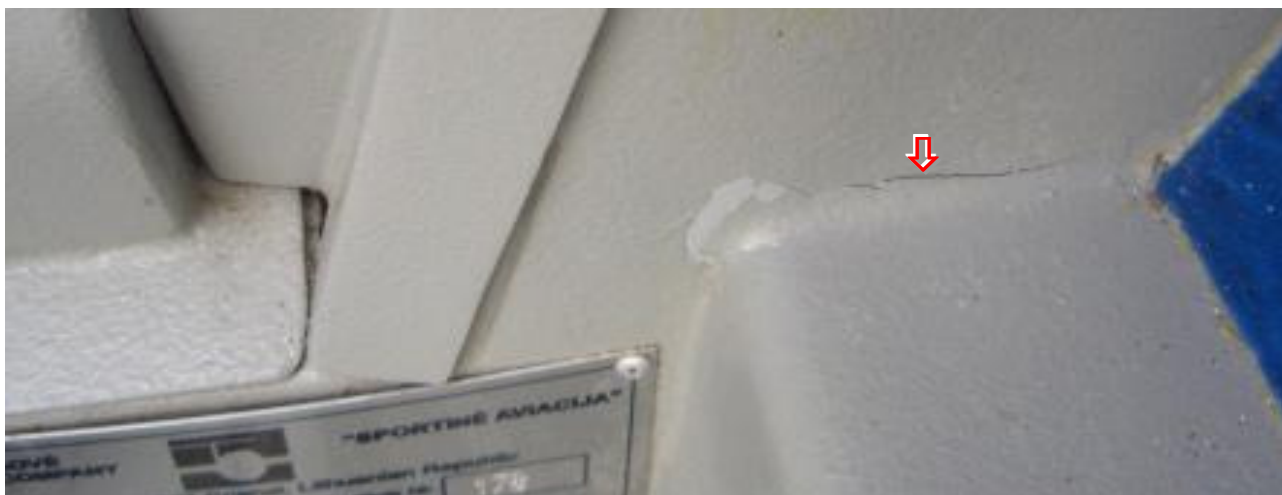
22 – Uszkodzenia struktury przy ścianie tylnej wręgi kabiny z lewej burty kadłuba.

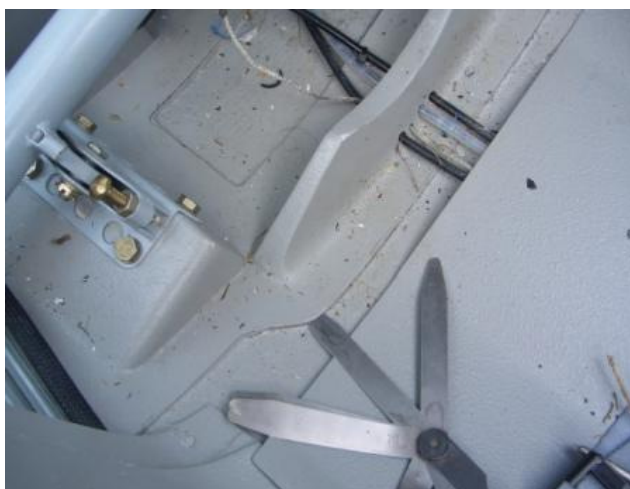
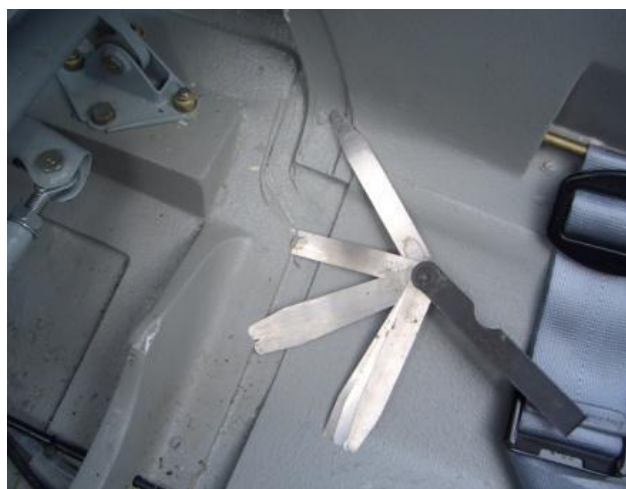
**24 i 25 – Odwarstwienia elementów strukturalnych przy wrzędze kadłuba, ukazane za pomocą szczelinomierza.**

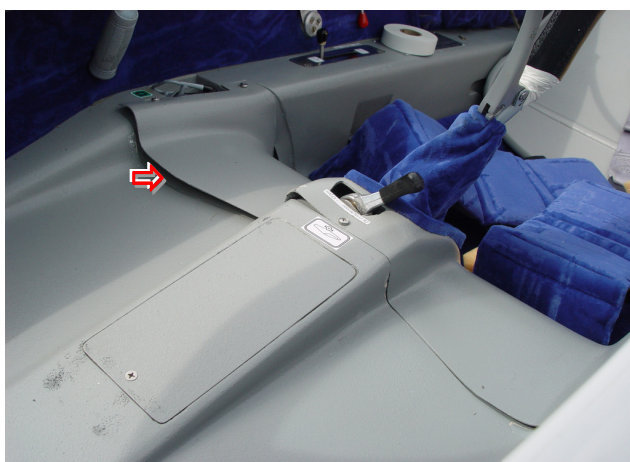
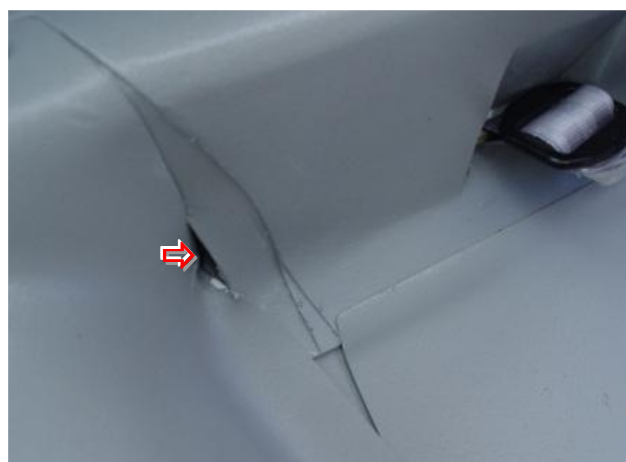
**26 i 27 – Uszkodzenia elementów wykładzin wnętrza kabiny i ich zamocowań do struktury.**

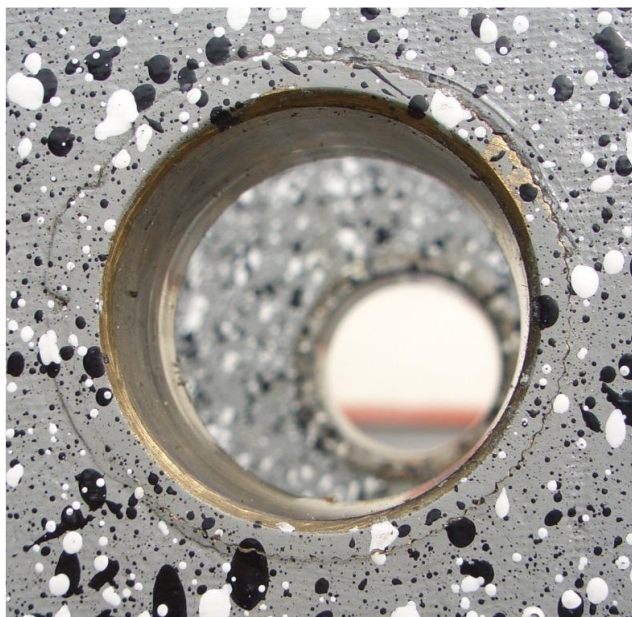
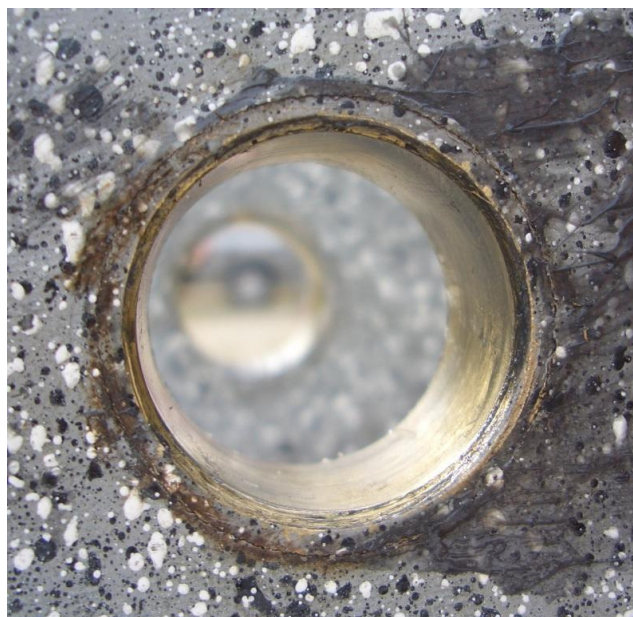
28 i 29 – Wyraźnie widoczne odlaminowanie tulei od struktury wręg kadłuba.

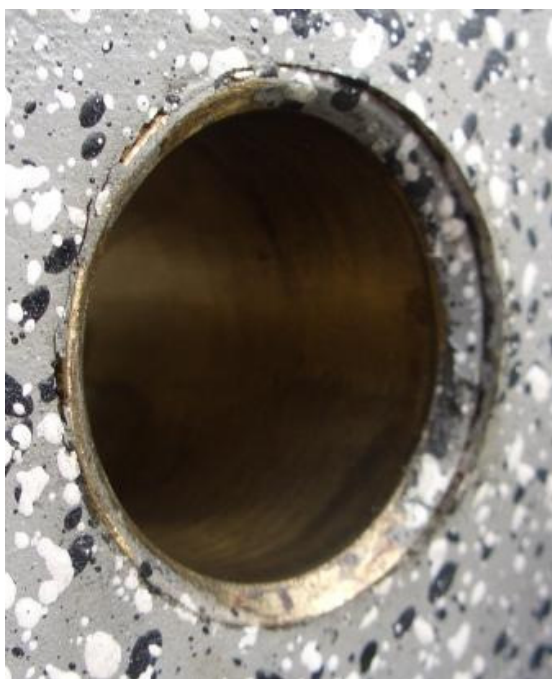
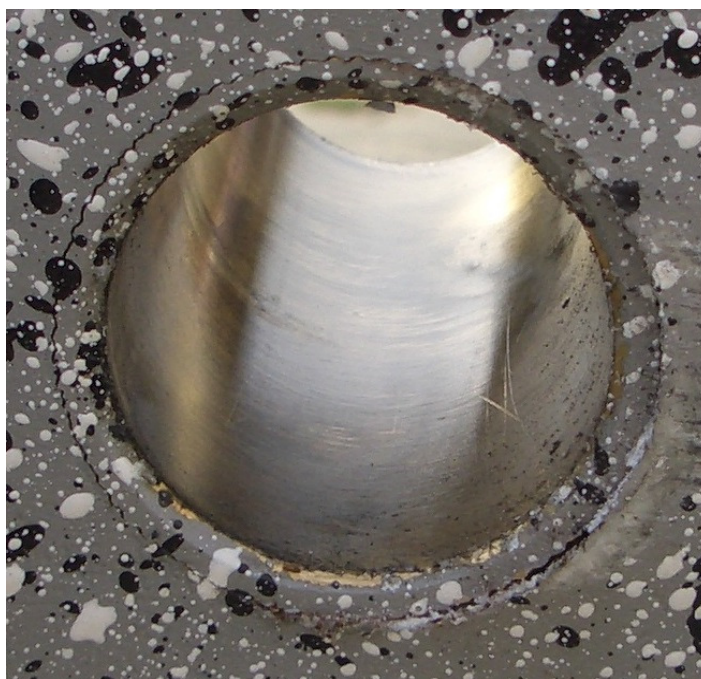
30 i 31 – Wyraźnie widoczne odlaminowanie tulei od struktury dźwigarów skrzydeł.

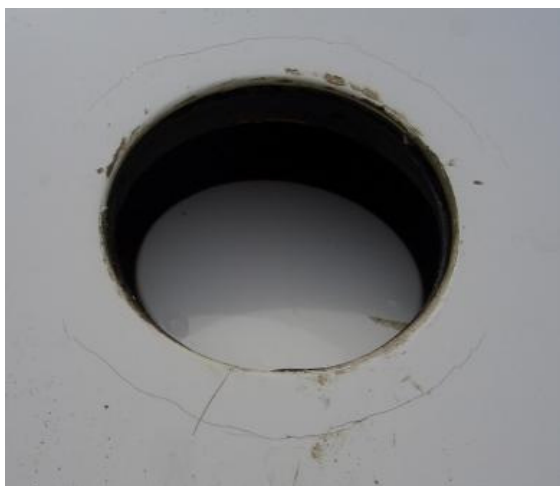
32 – Odlaminowanie tulei od wzmocnionego pokrycia kadłuba (wyraźnie widoczne pęknięcia lakieru, sygnalizujące to zjawisko).
