**ALBUM ILUSTRACJI**  
**z wypadku samolotów**  
**Zlin Z-526F, SP-CDF i Zlin Z-526AFS, SP-ELE**  
**01 września 2007 r., lotnisko Radom-Sadków**

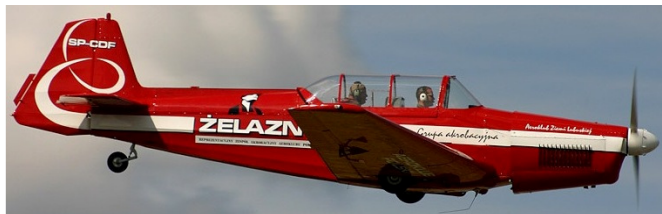
1 – Trójka samolotów z zespołu „Żelazny”, biorących udział w locie zakończonym wypadkiem na pokazach Air Show 2007 w Radomiu – od lewej kolejno Zlin Z-526AFS [SP-ELE], Zlin Z-526F [SP-CDF] i Zlin Z-526AFS [SP-CSU].

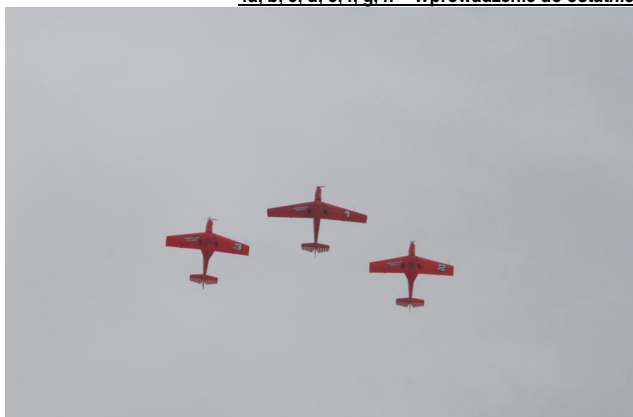
4a – Formacja na wznoszeniu – od lewej SP-CSU, SP-CDF i SP-ELE

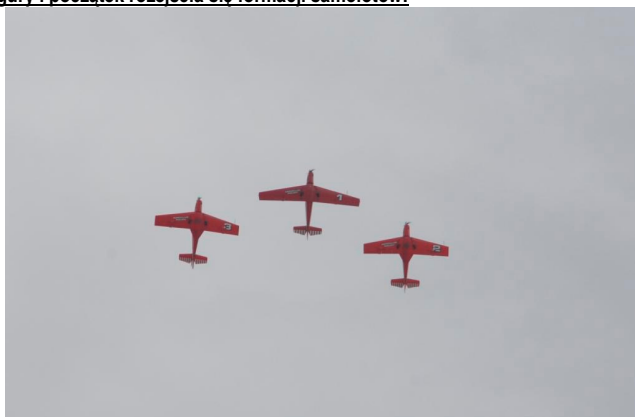
4b – Boczni rozpoczynają ¼ beczki na wznoszeniu w przeciwnie strony

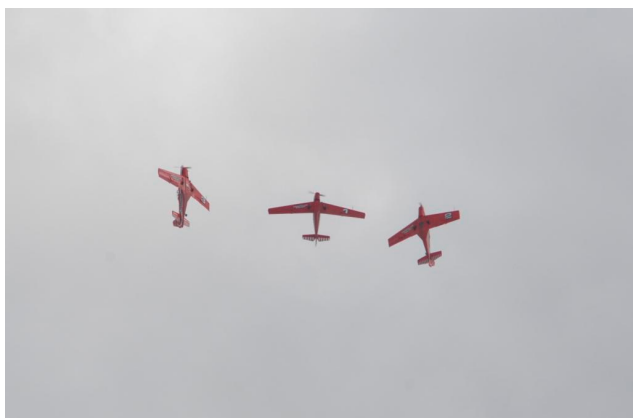
4c – Boczni kontynuują ¼ beczki na wznoszeniu, środkowy zaczyna pętlę

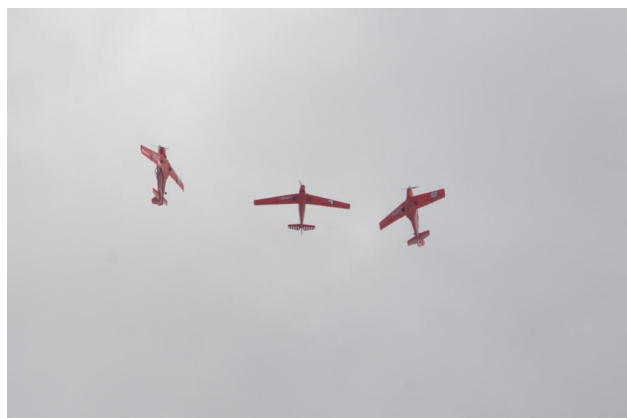
4d – Boczni kontynuują ¼ beczki na wznoszeniu, środkowy kontynuuje pętlę

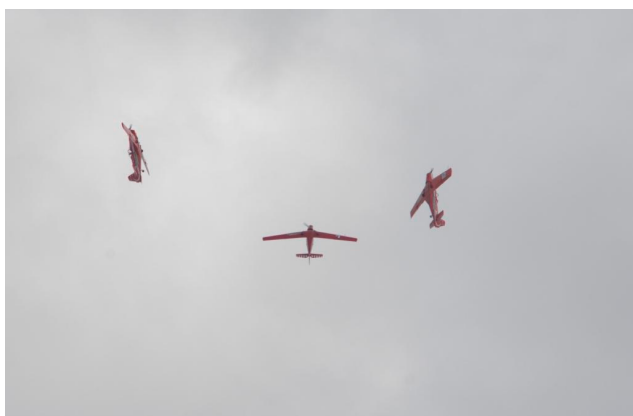
4e – Boczni kończą ¼ beczki na wznoszeniu, środkowy kontynuuje pętlę

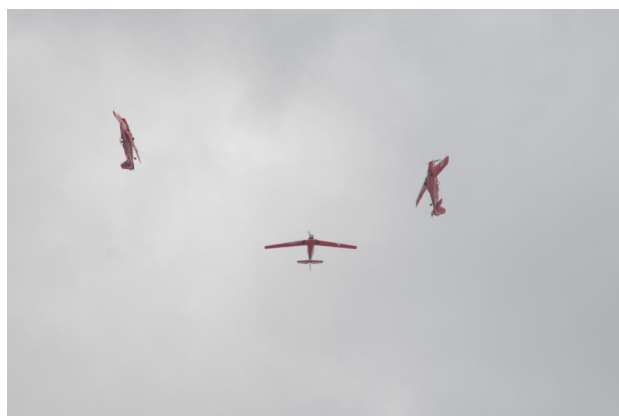
4f – Boczni kończą ¼ beczki na wznoszeniu, środkowy kontynuuje pętlę

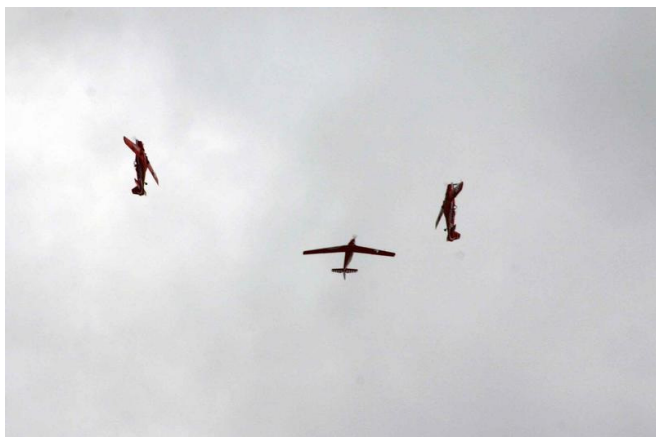
4g – Boczni kończą ¼ beczki na wznoszeniu, środkowy kontynuuje pętlę

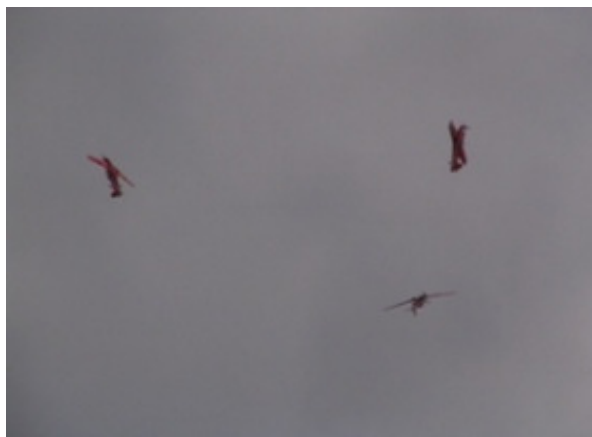
4h – Boczni zaczynają pętlę, środkowy kontynuuje pętlę

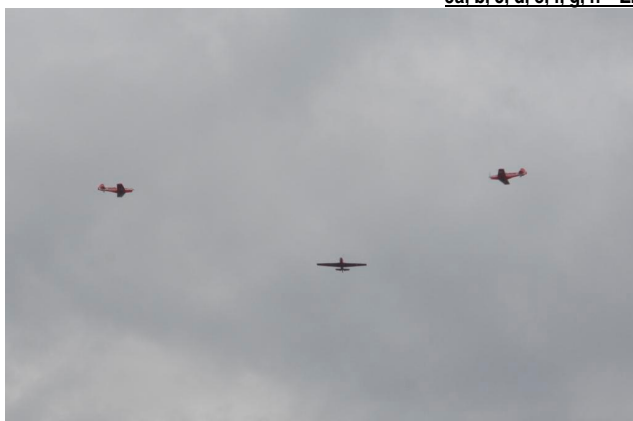
5a – Mijanie – I faza zbliżania.

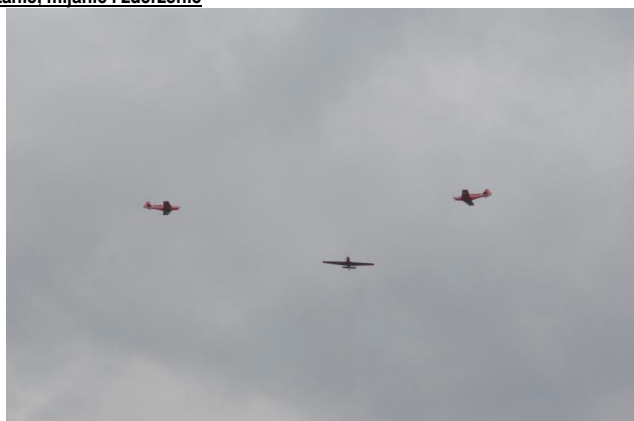
5b – Mijanie – II faza zbliżania.

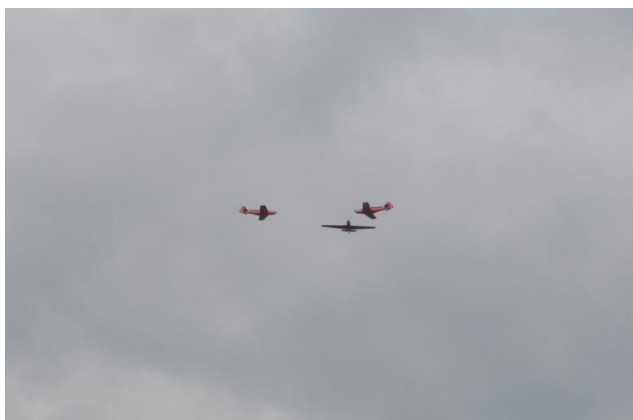
5c – Mijanie – III faza zbliżania; słabo widoczny efekt oddania drążka przez pilota samolotu SP-CDF.

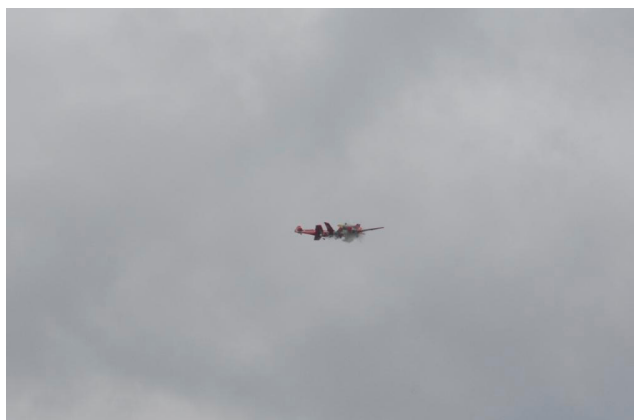
5d – Zderzenie SP-ELE z SP-CDF, SP-CSU przechodzi obok.

Analiza informacji ze zdjęcia 5d i rysunku 5h (przy określonej wysokości lotu samolotu „bazowego” SP-ELE) pozwoliła określić różnicę wysokości lotu samolotów SP-ELE i SP-CSU w chwili wypadku – p.rys.15.

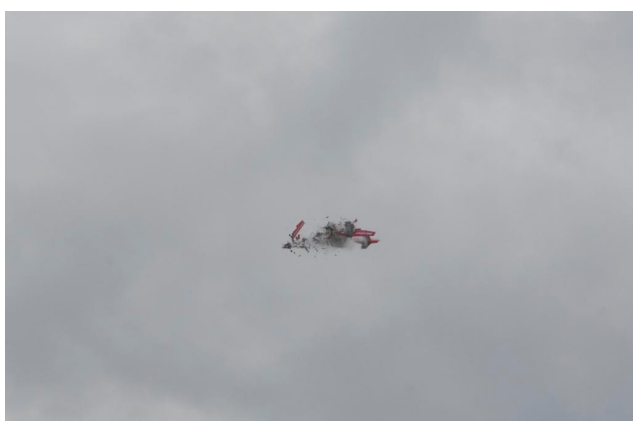
5e – SP-ELE i SP-CDF rozpadają się po zderzeniu, SP-CSU przechodzi obok

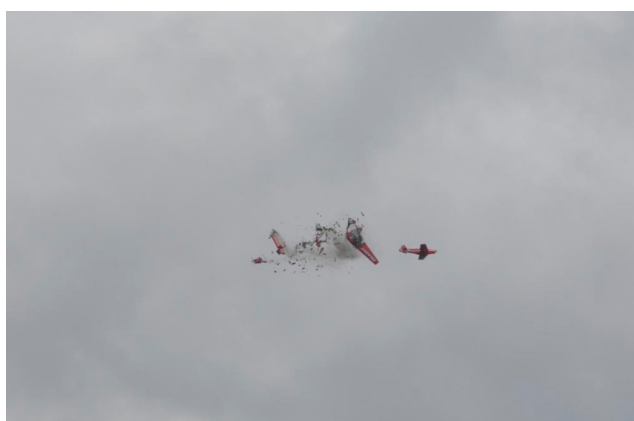
5f – SP-ELE i SP-CDF rozpadają się po zderzeniu, SP-CSU przechodzi obok.

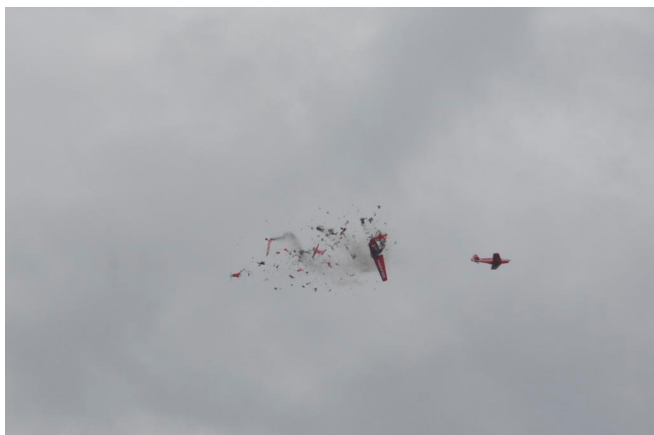
5g – SP-ELE i SP-CDF rozpadają się po zderzeniu, SP-CSU oddala się

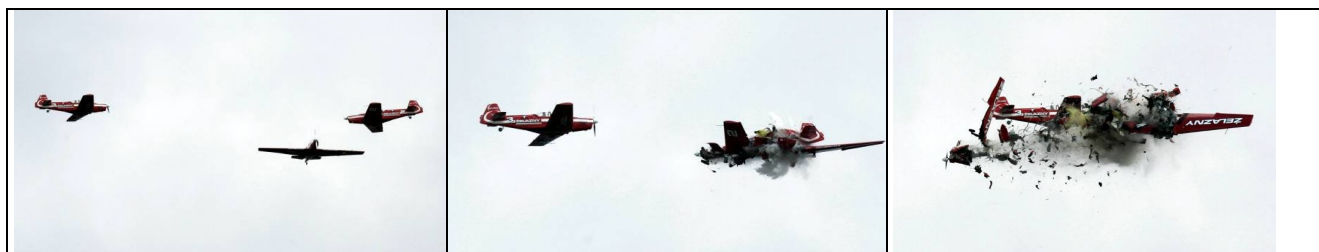
7 a, b, c, d, e – Sekwencja 5 zdjęć, pokazująca zbliżenie, mijanie, zderzenie i rozpadanie się zniszczonych samolotów

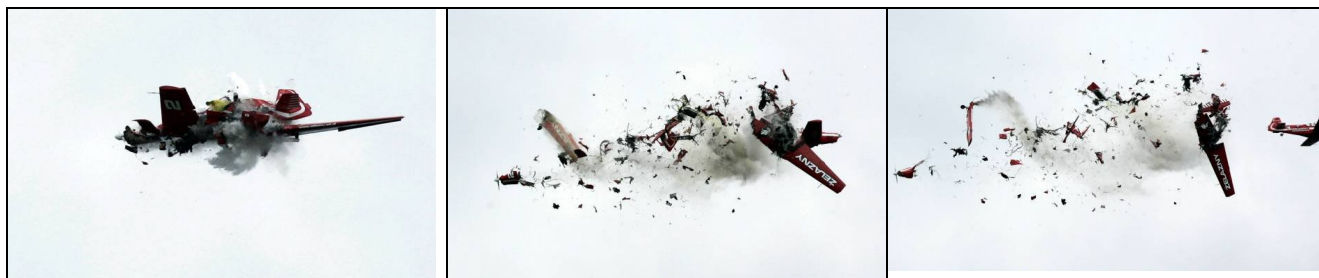
8 a, b, c, d, e, f – Inna sekwencja 6 zdjęć, pokazująca zbliżenie, mijanie, zderzenie i rozpadanie się zniszczonych samolotów

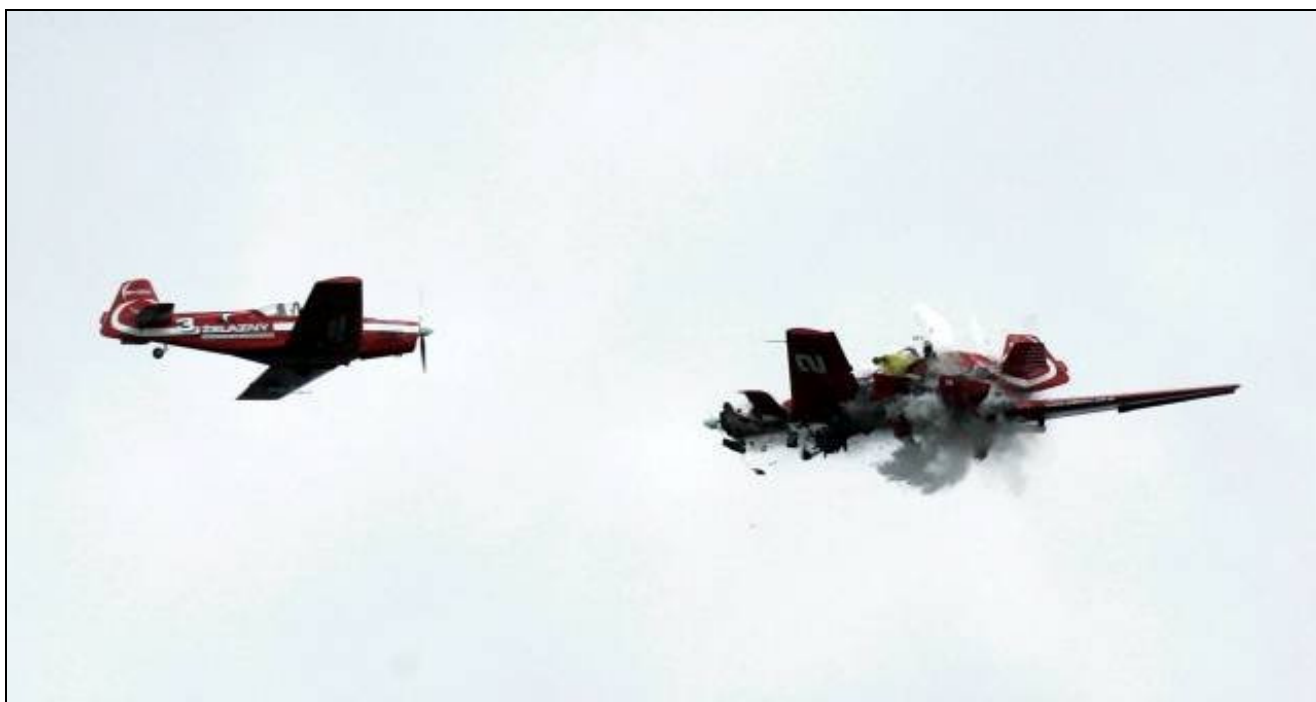
9 – Zderzenie i początek rozpadania się samolotów SP-ELE i SP-CDF; początek formowania się chmury paliwa wylanego z systemu paliwowego samolotu SP-ELE. Z lewej samolot SP-CSU.

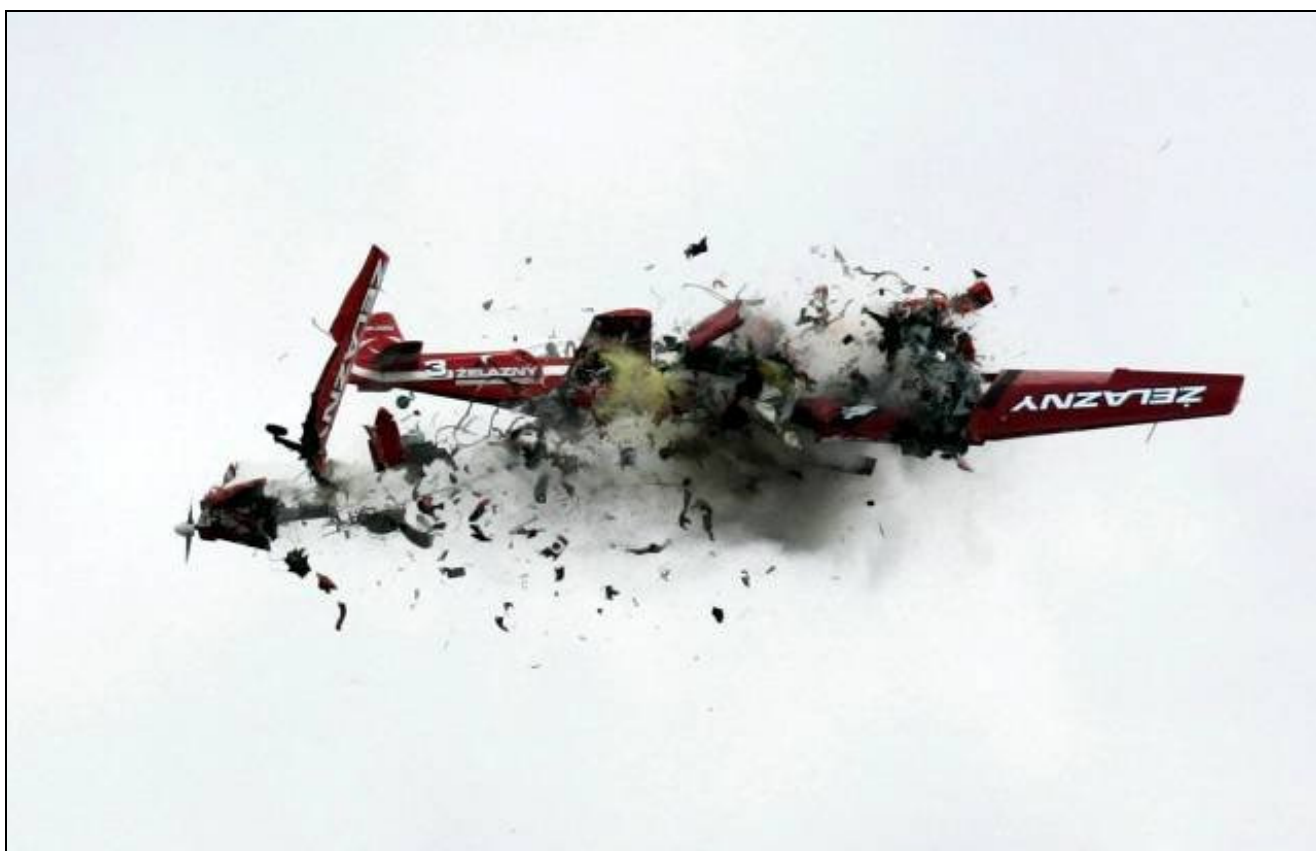
10 – Zderzenie i rozpadanie się samolotów SP-ELE i SP-CDF; za nimi widoczny mijający je SP-CSU. Widać rozpadający się na elementy samolot SP-ELE, pocięty śmigłem samolotu SP-CDF oraz rozprzestrzeniającą się jasną chmurę paliwa wylanego z systemu paliwowego i żółtą chmurę oleju z systemu olejowego samolotu SP-ELE.

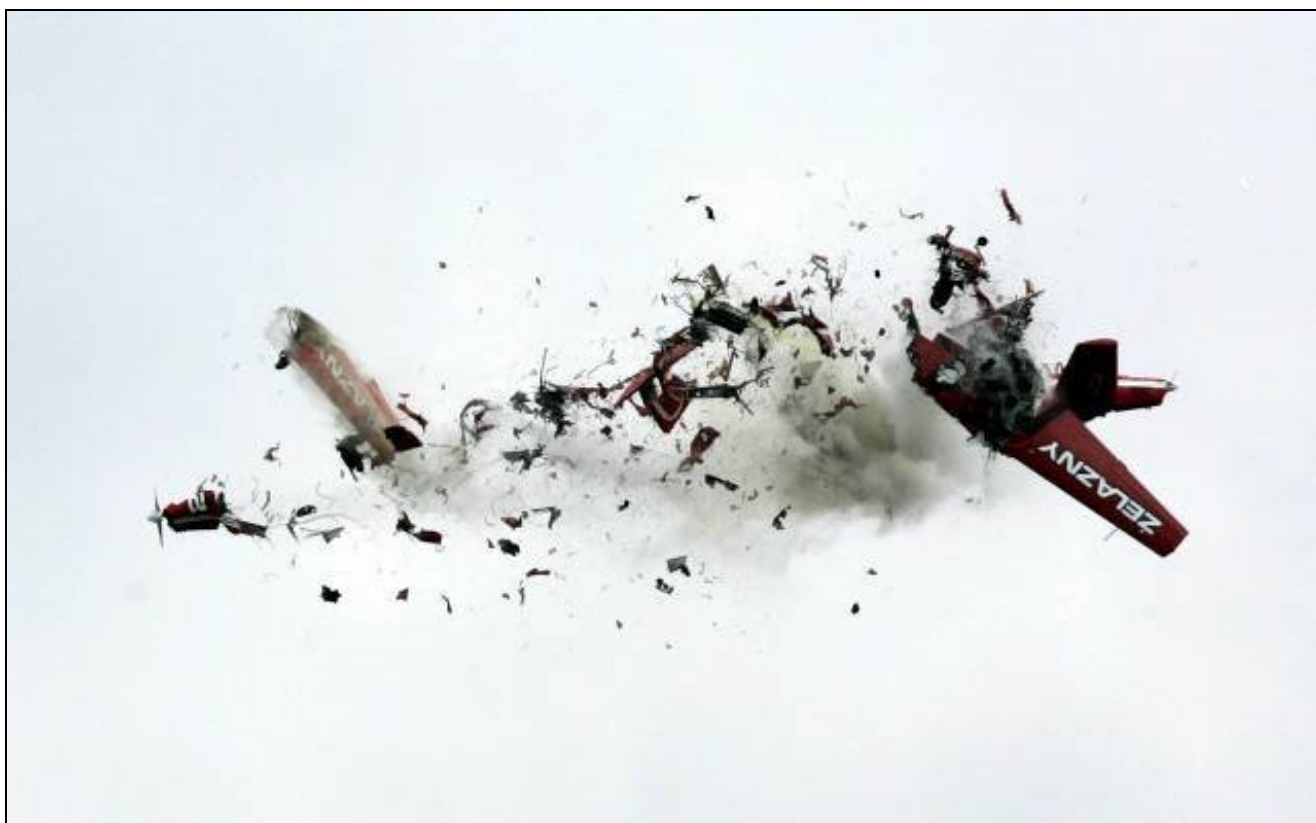
11 – Rozpadanie się samolotów SP-ELE i SP-CDF po zderzeniu; za nimi widoczny mijający je SP-CSU. Widać rozpadający się na elementy samolot SP-ELE (którego szczątki lecą w lewą stronę kadru) oraz samolot SP-CDF ze złamanym kadłubem i oderwaną częścią prawego skrzydła (po prawej stronie kadru).

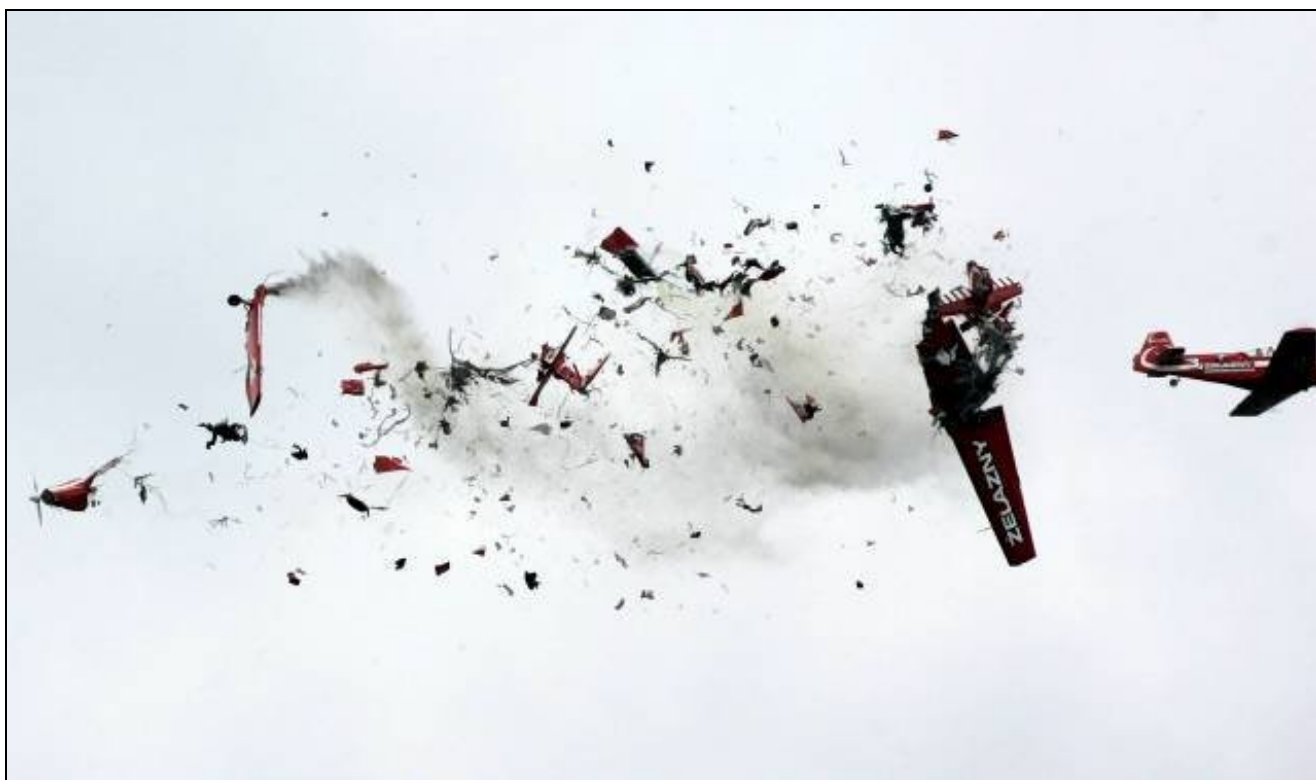
12 – Rozpadanie się samolotów SP-ELE i SP-CDF po zderzeniu; po prawej za nimi widoczny mijający je SP-CSU. Widać rozpadający się na elementy samolot SP-ELE i opadający SP-CDF ze złamanym kadłubem i odciętą końcówką prawego skrzydła.

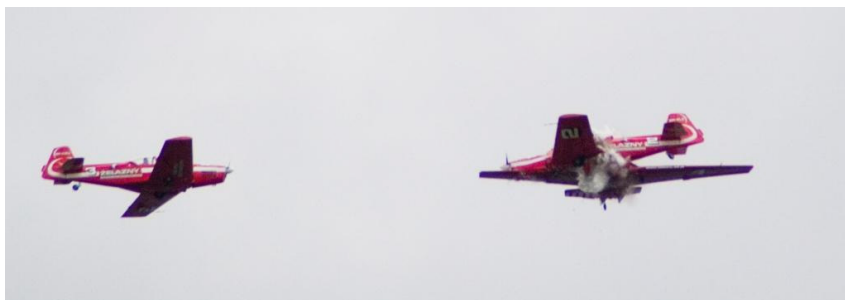
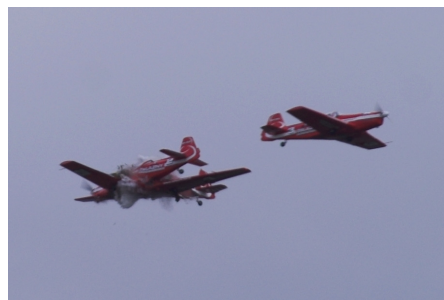
13a, b – Ten sam moment zderzenia samolotów SP-ELE i SP-CDF na zdjęciach wykonanych przez różnych fotografów z różnych miejsc.

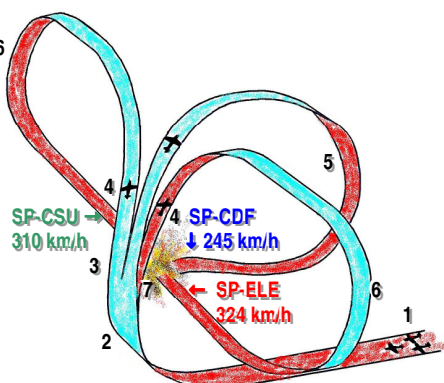
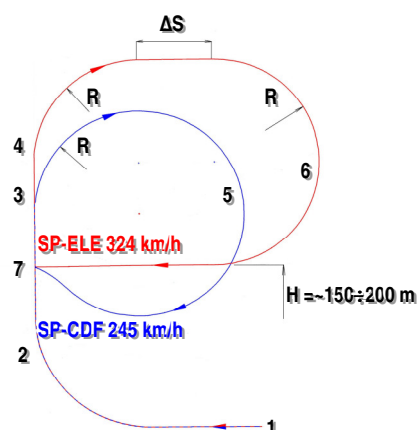
14 – Poglądowe otworzenie manewrów formacji samolotów SP-ELE, SP-CDF i SP-CSU oraz samolotów SP-ELE i SP-CDF

PODANE SĄ OKREŚLONE NA PODSTAWIE SERII ZDJĘĆ POKŁATKOWYCH OD 6a DO 6u PRĘDKOŚCI LOTU POSZCZEGÓLNYCH SAMOLOTÓW W CHWILI WYPADKU.

PODANE PRĘDKOŚCI SAMOLOTÓW W CHWILI ZDERZENIA  
(W PUNKCIE 7)

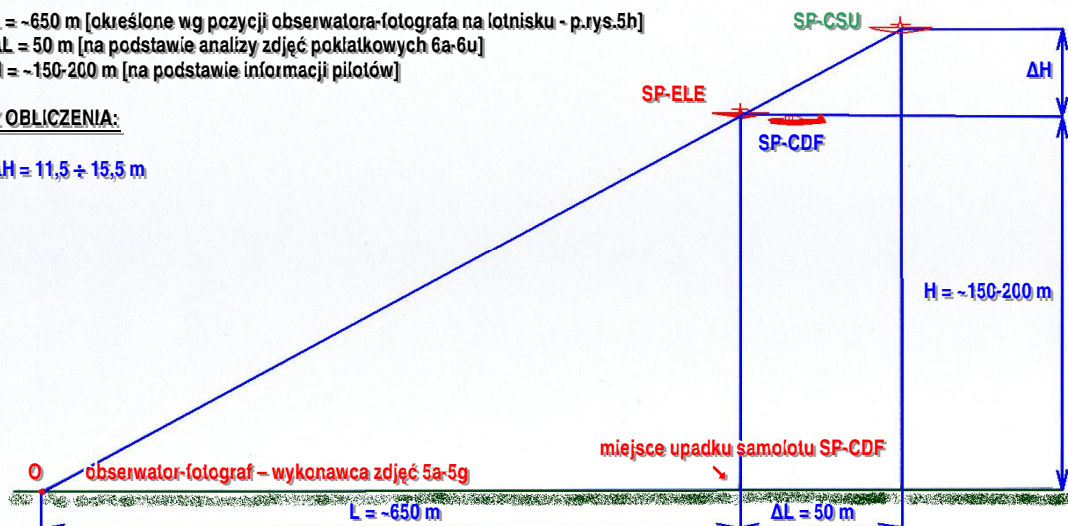
$L = -650$  m [określone wg pozycji obserwatora-fotografa na lotnisku - p.rys.5h]  
 $\Delta L = 50$  m [na podstawie analizy zdjęć pokłatkowych 6a-6u]  
 $H = -150-200$  m [na podstawie informacji pilotów]

$\Delta H = 11,5 + 15,5$  m

15 – Określenie odległości i różnicy wysokości lotu samolotów SP-ELE i SP-CSU w chwili mijania i kolizji SP-ELE z SP-CDF

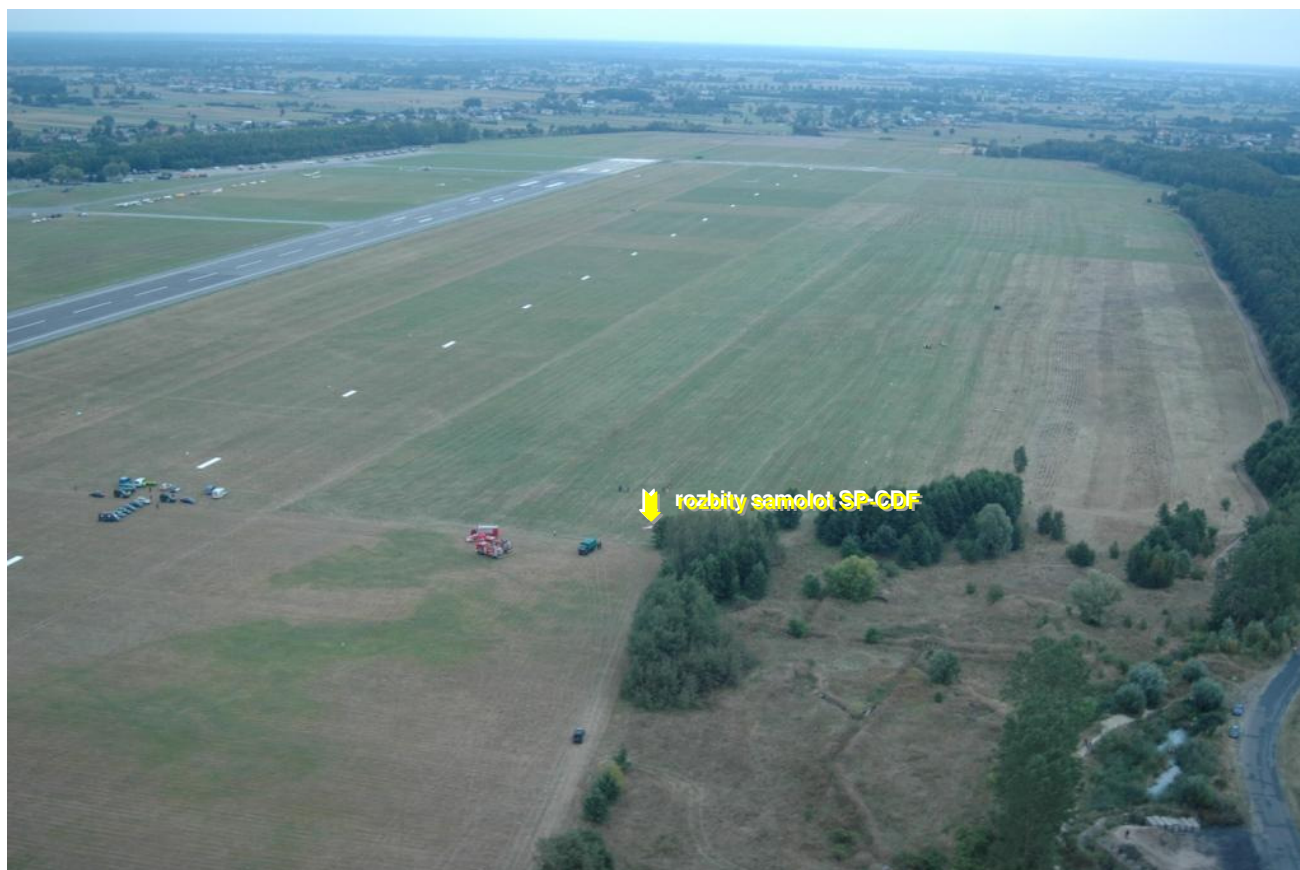
17 – Ogólny widok lotniska Radom-Sadków na zdjęciu lotniczym w kierunku północno-wschodnim z zaznaczonym miejscem upadku samolotu SP-CDF i strefą upadku szczątków samolotu SP-ELE.

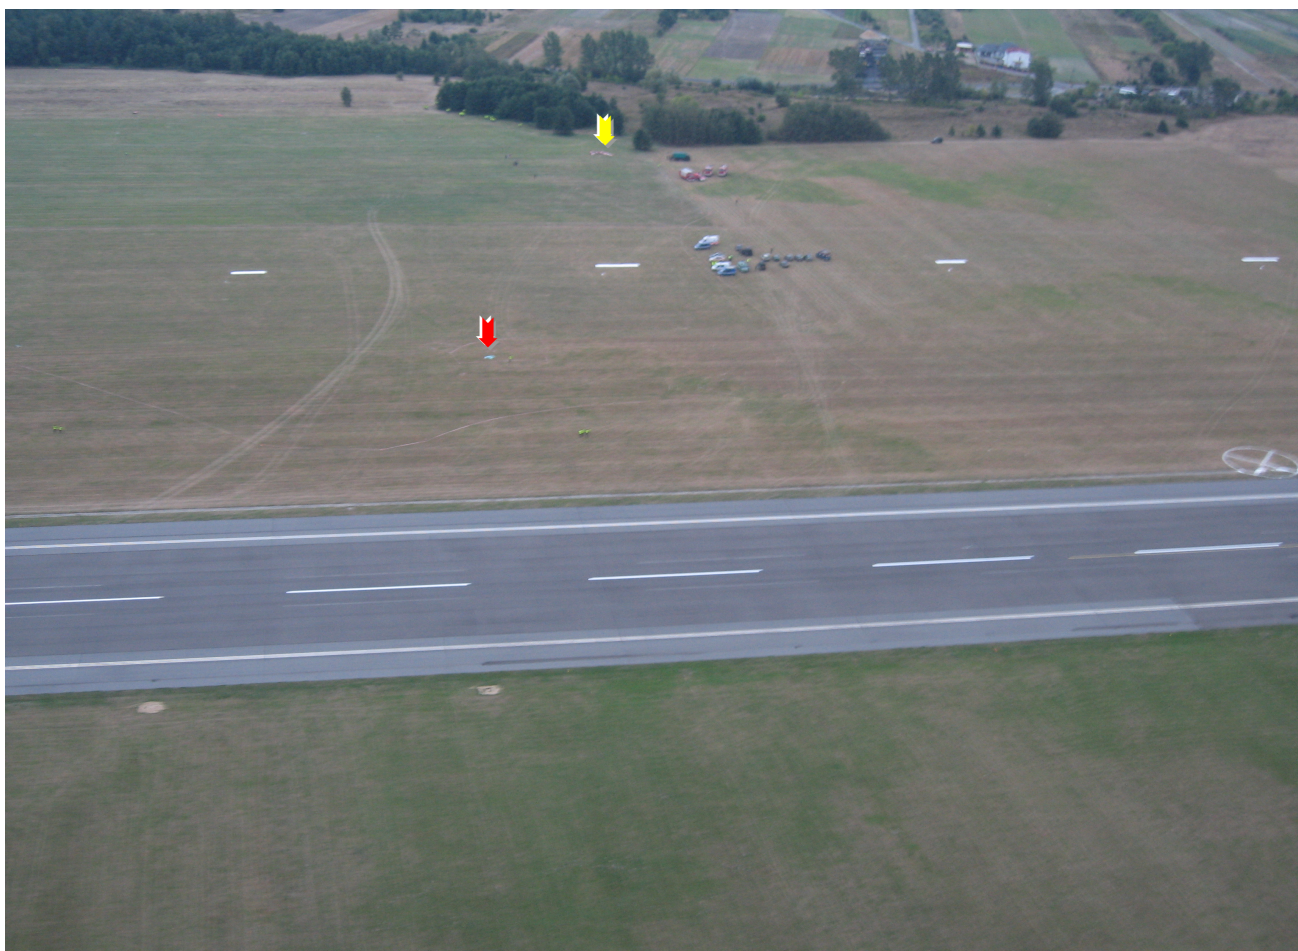
23 – Ogólny widok lotniska Radom-Sadków na zdjęciu lotniczym w kierunku południowym. Żółtą strzałką zaznaczone miejsce upadku samolotu SP-CDF, czerwoną – miejsce upadku zwłok jego pilota.

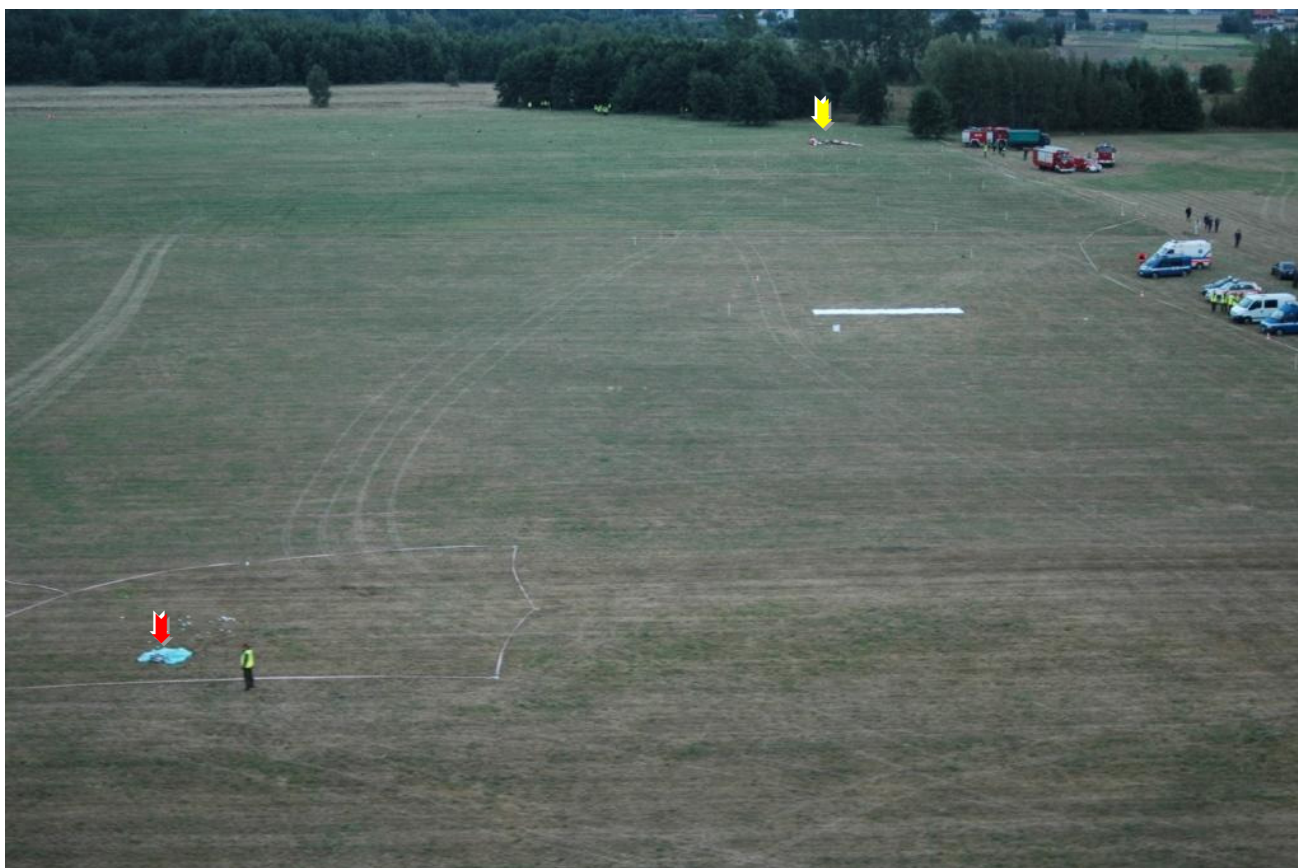
24 – Fragment lotniska Radom-Sadków na zdjęciu lotniczym w kierunku północnym. Żółtą strzałką zaznaczone miejsce upadku samolotu SP-CDF, czerwoną – miejsce upadku zwłok jego pilota.

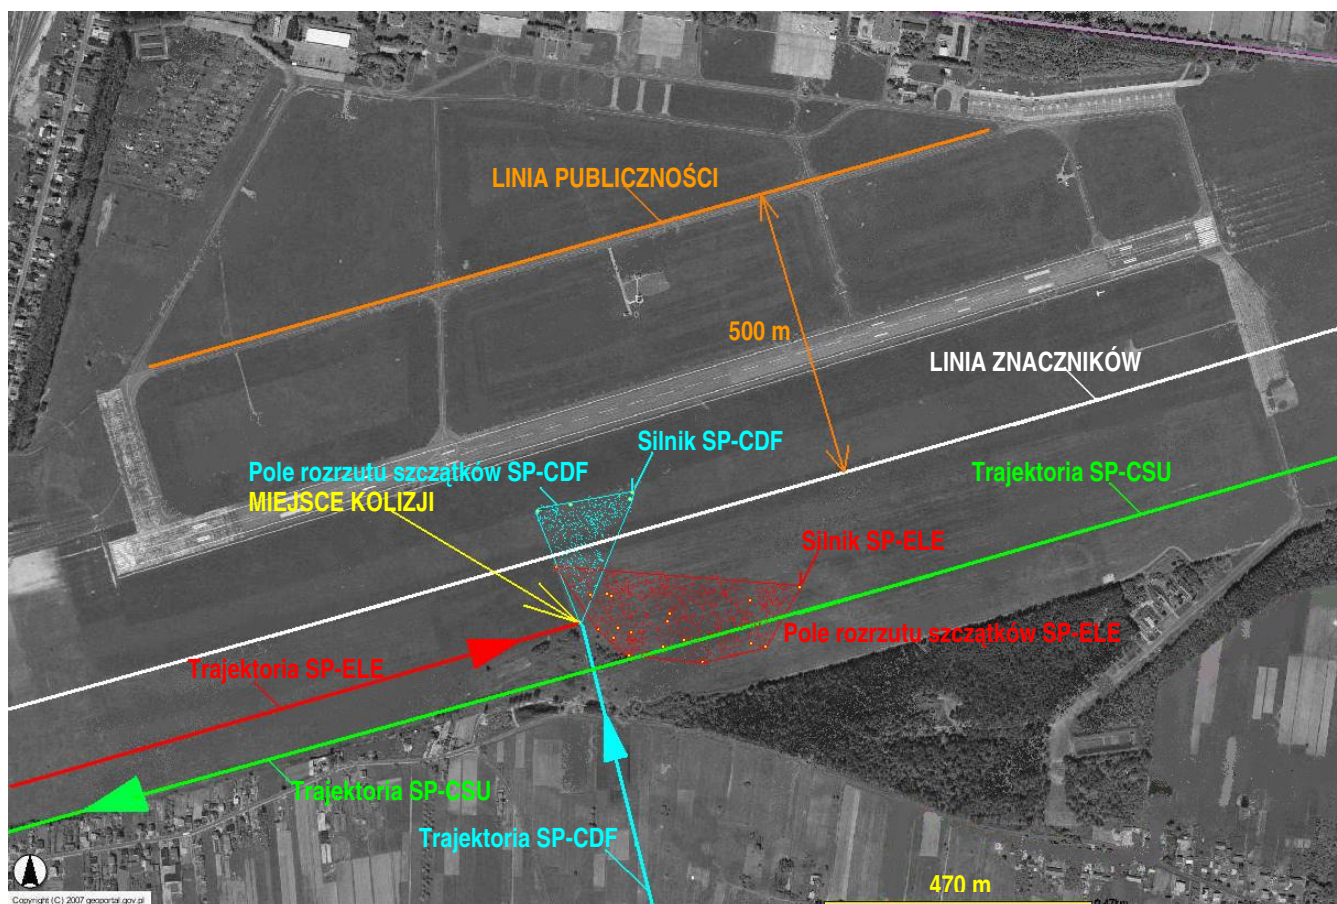
25 - Zdjęcie lotnicze lotniska Radom-Sadków z naniesionymi zasadniczymi elementami sytuacji wypadku: przybliżonymi rzutami trajektorii samolotów SP-ELE (czerwona linia), SP-CDF (niebieska linia) i SP-CSU (zielona linia), linią znaczników na trawie (biała linia), skrajem obszaru dla publiczności (pomarańczowa linia), miejscem upadku s-tu SP-CDF (żółta strzałka) oraz polami rozrzutu szczątków samolotów SP-CDF (niebieskie) i SP-ELE (czerwone), z zaznaczonym odpowiednio niebiesko-żółtymi i czerwono-żółtymi kropkami położeniem większych szczątków.

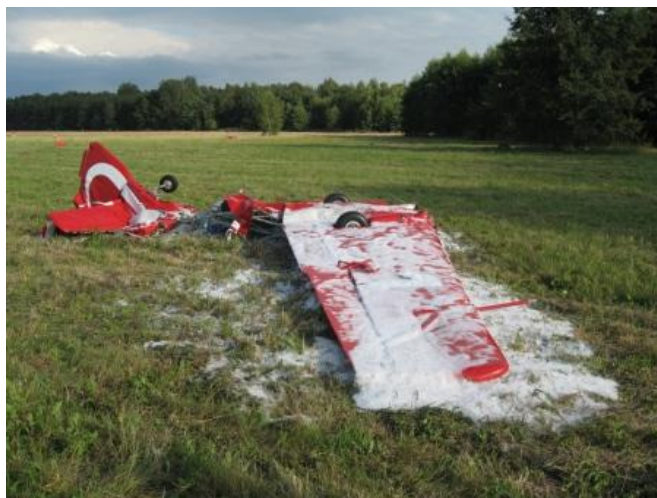
26 – Rozbity samolot Zlin-526F SP-CDF od strony lewego skrzydła.

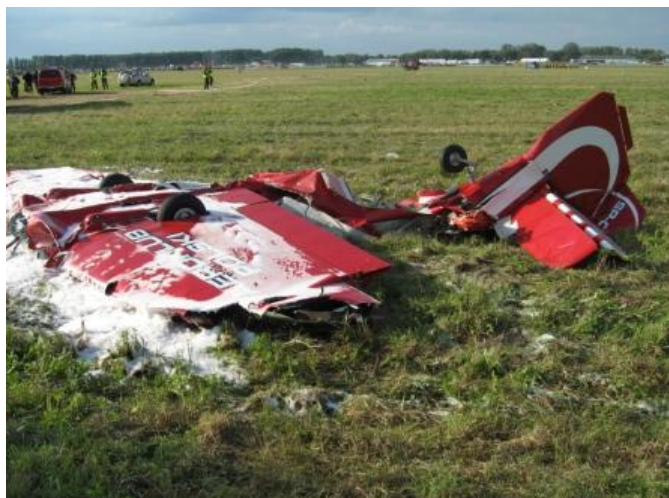
27 – Rozbity samolot Zlin-526F SP-CDF od strony prawego skrzydła.

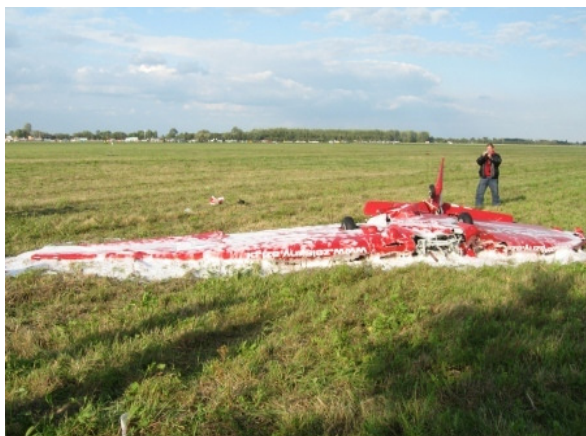
28 – Rozbity samolot Zlin-526F SP-CDF od przodu.

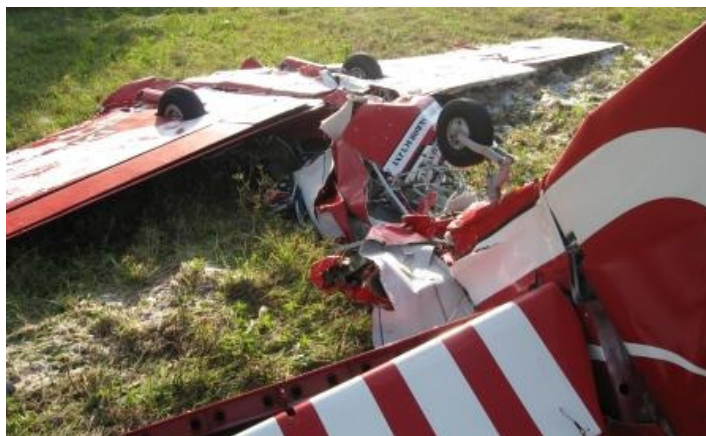
29 – Rozbity samolot Zlin-526F SP-CDF od tyłu - zbliżenie.

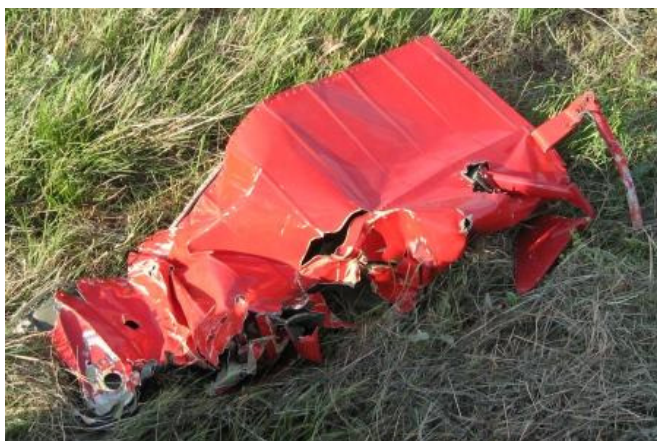
30 – Urwana lotka.

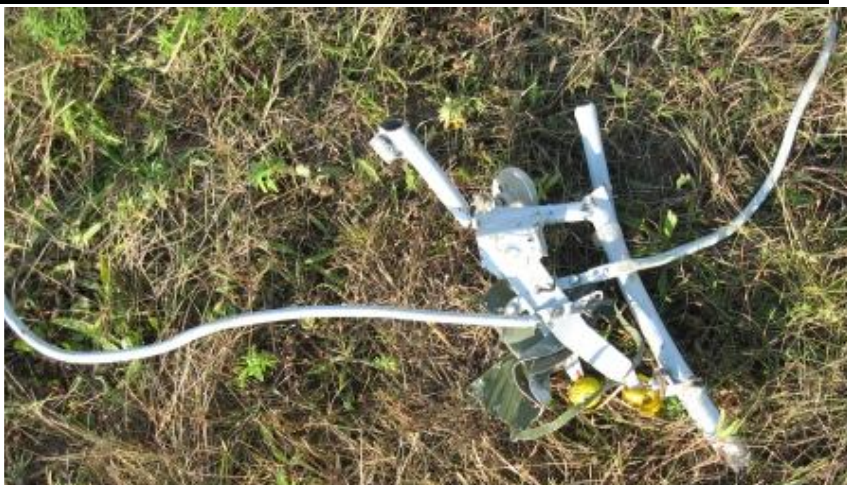
35 – Wyrwane z kadłuba elementy sterowania silnikiem z widocznymi manetkami.

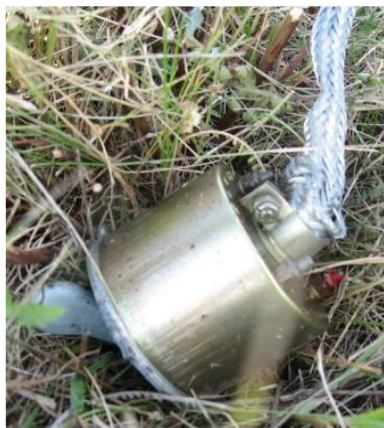
38 – Przełącznik iskrowników wyrwany z tablicy przyrządów SP-ELE.

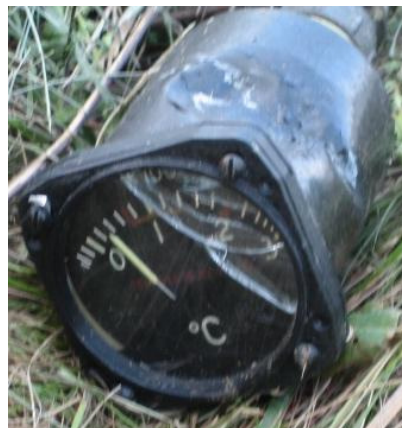
39 – Termometr wyrwany z tablicy przyrządów SP-ELE

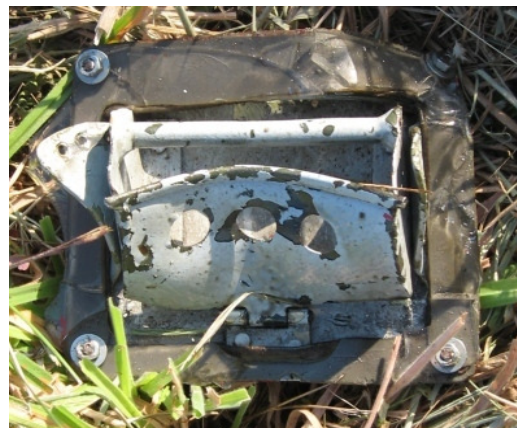
40 – Stopień wyrwany z kadłuba samolotu Zlin Z-526AFS SP-ELE.

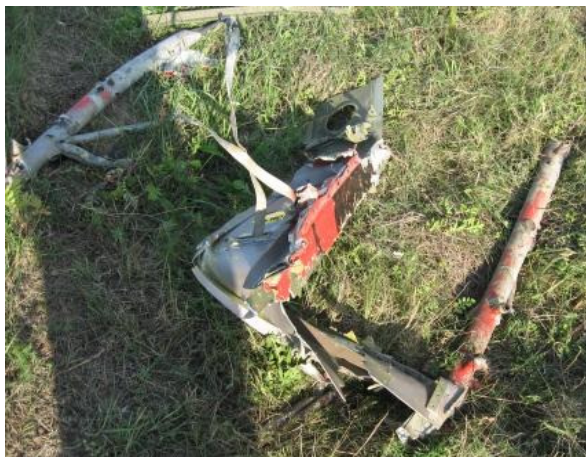
41 – Fragment wręgi kadłuba z resztkami zerwanych barkowych pasów pilota samolotu Zlin Z-526AFS SP-ELE.

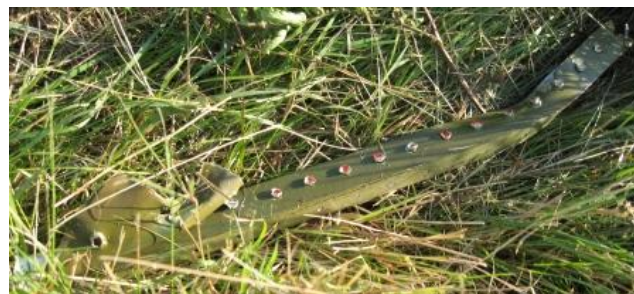
46 – Podłużnica wyrwana ze struktury skrzydła SP-ELE.

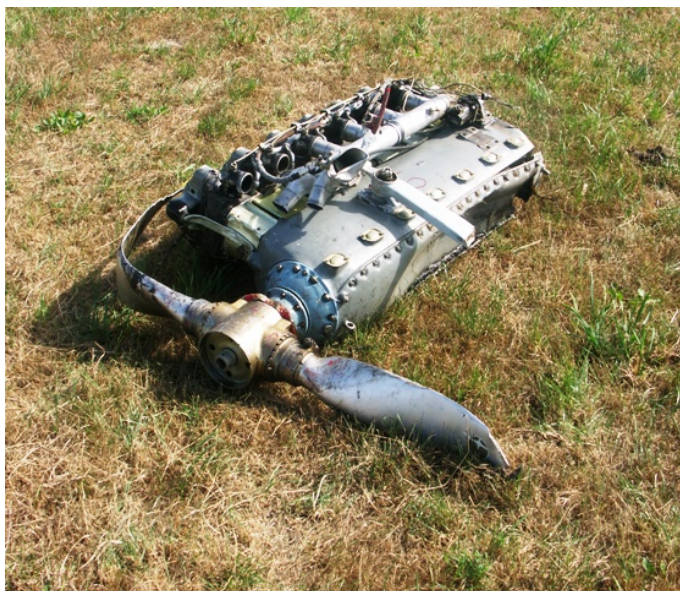
57 – Silnik samolotu Zlin Z-526F SP-CDF.

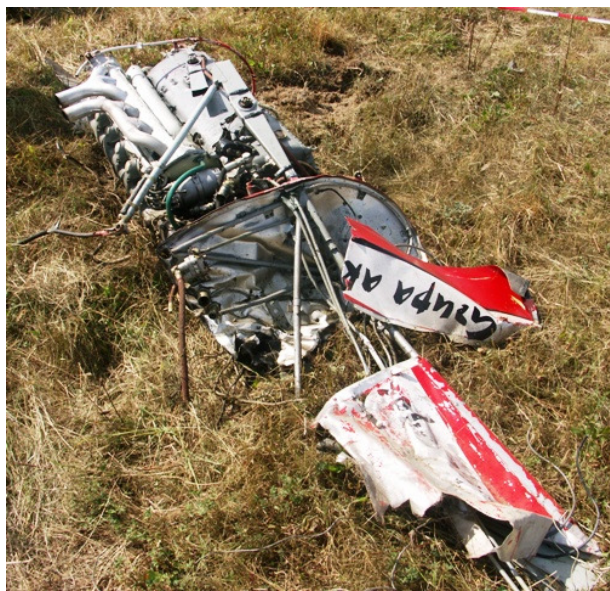
58 – Silnik samolotu Zlin Z-526AFS SP-ELE i szczątki kadłuba.
