**MINISTERSTWO INFRASTRUKTURY  
PAŃSTWOWA KOMISJA BADANIA WYPADKÓW LOTNICZYCH**

**RAPORT KOŃCOWY  
WYPADKU LOTNICZEGO**

**Zdarzenie nr: 400/07**

**Samolot Cessna 150 M, SP-KCP**

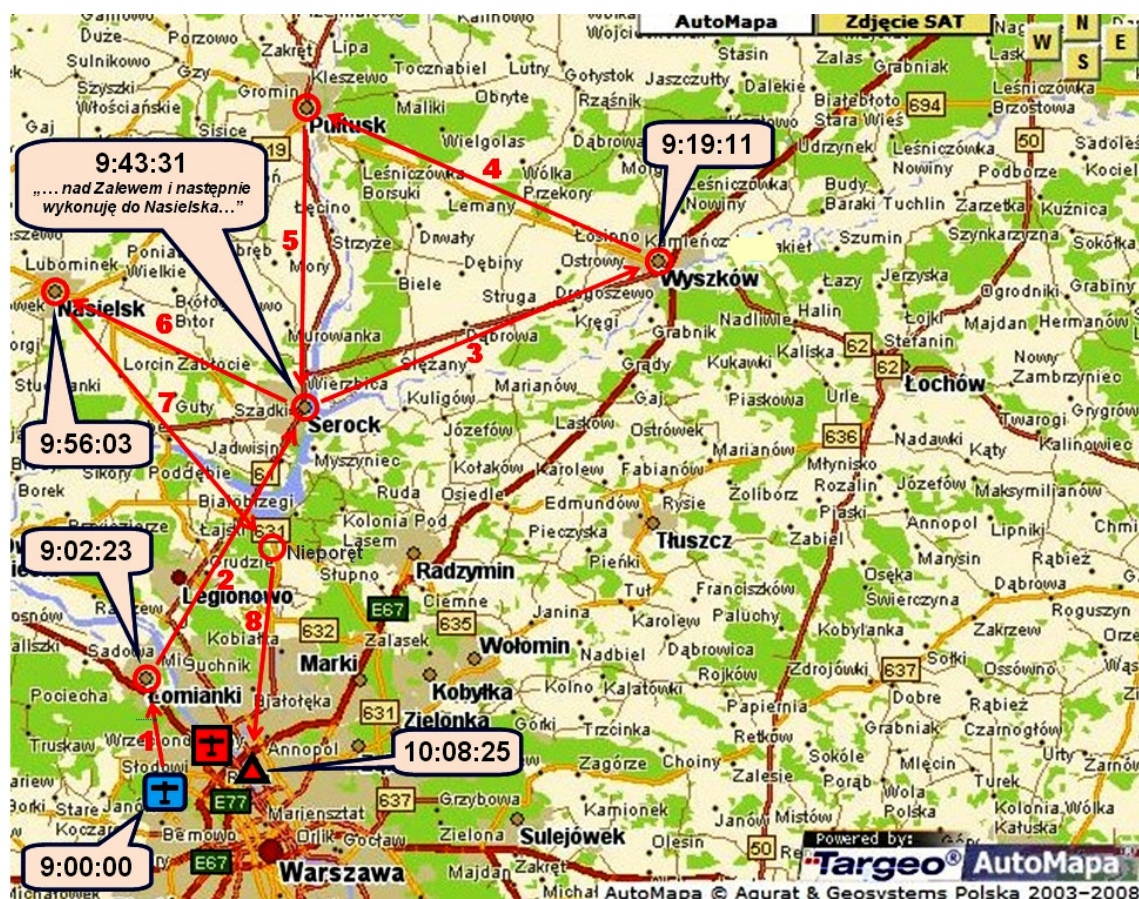
Lot „**do strefy pilotażu, pobyt w niej oraz powrót**” na lotnisko startu ucznia pilota przedstawia niżej zamieszczona ilustracja:

*Mapa przedstawia trasę samolotu SP-KCP. Podano również godziny przelotu przez poszczególne punkty trasy.*

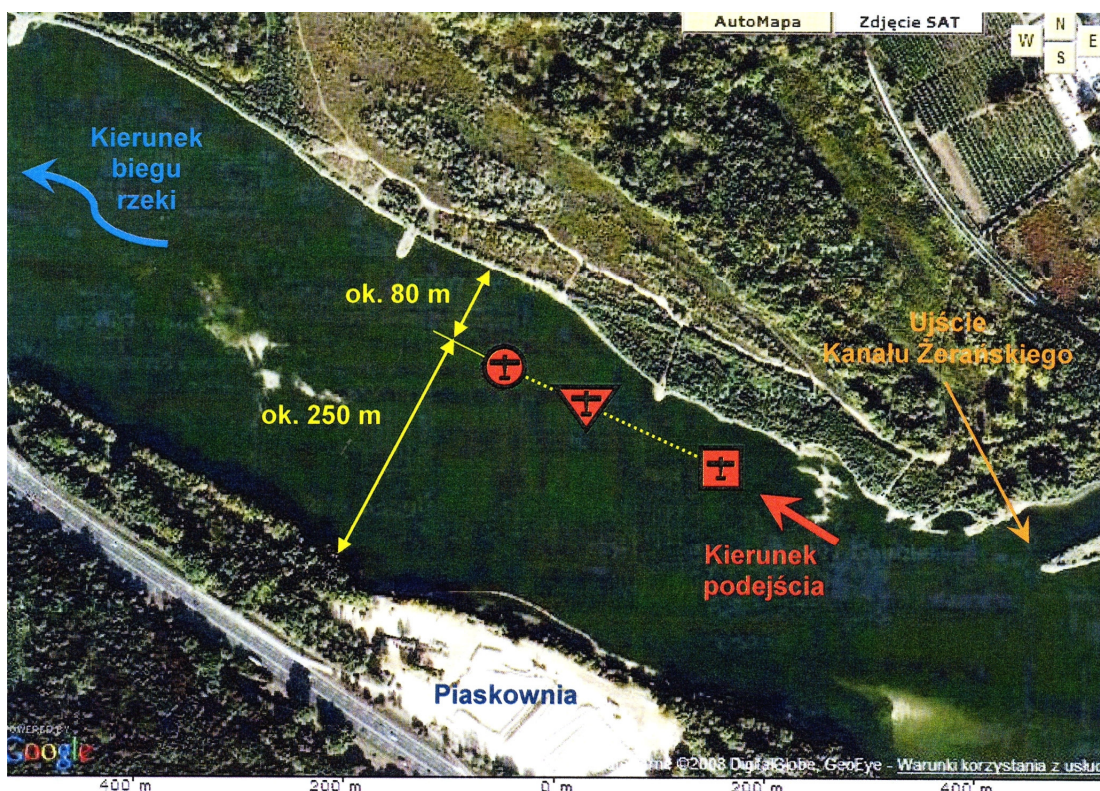
Szkic pokazujący fazy przemieszczania się samolotu od miejsca awaryjnego lądowania poprzez miejsce opuszczenia samolotu przez ucznia-pilota, aż do miejsca położenia wraku. Odległość do brzegów mierzona była w trakcie rekonesansu tj. 9.10.2007 r., czyli po przejściu fali kulminacyjnej. W momencie przechodzenia fali kulminacyjnej, czyli w momencie awaryjnego lądowania samolotu, odległości te były większe.

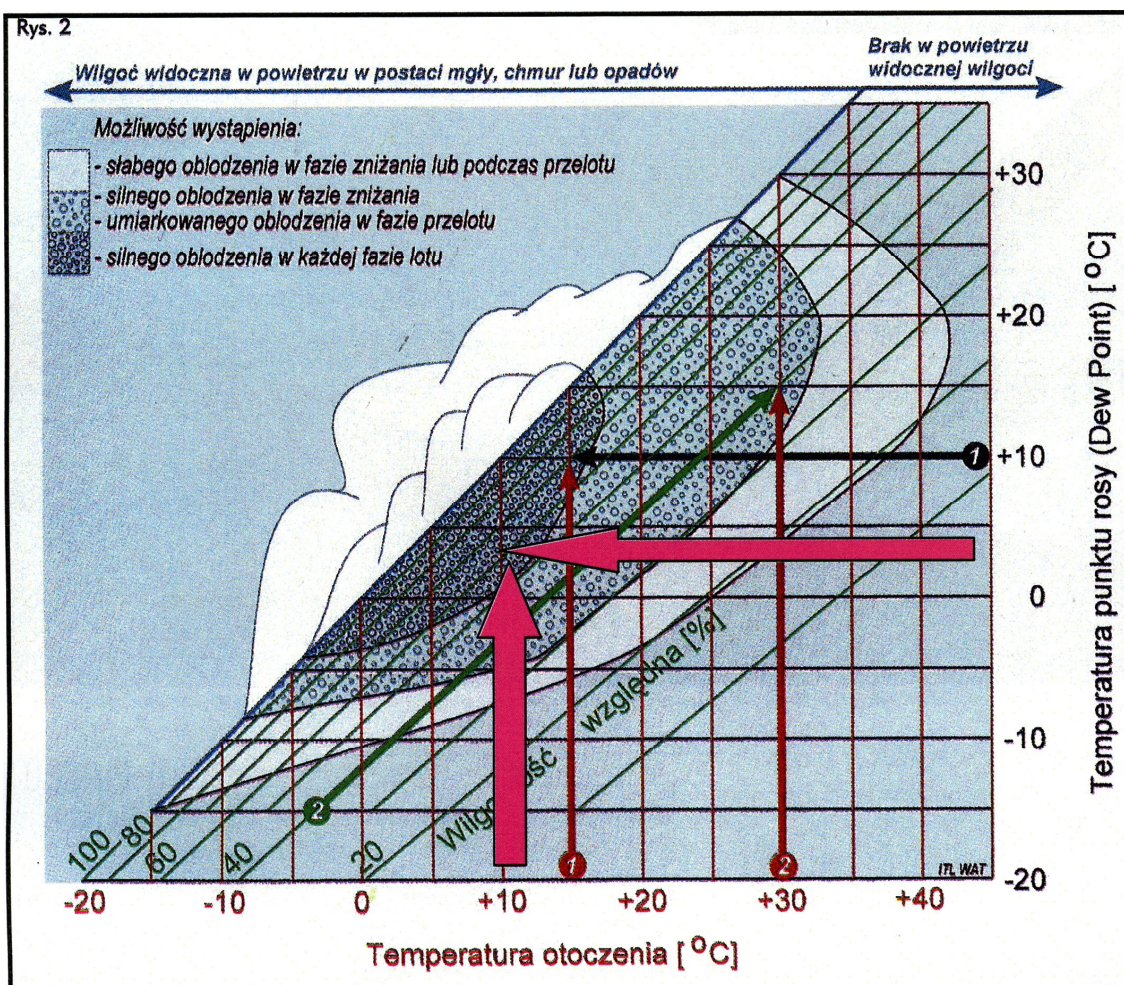
Przyjęte dla poziomu lotu warunki wstawione do nomogramu określają możliwości oblodzenia na wysokościach 500 i 300 metrów (oznaczone numerami 1 i 2). Należy pamiętać, że wewnętrzne części samolotu, tam gdzie na skutek zasysania powietrza lokalnie spada ciśnienie - a szczególnie gaźnik - podatne są na oblodzenie także w temperaturach dodatnich.

Warunki powstawania oblodzenia w układzie zasilania podaje diagram opracowany przez Instytut Techniki Lotniczej WAT (za Przeglądem Lotniczym Aviation Revue V'06).

Jak widać, warunki temperatury i wilgotności na poziomie lotu sprzyjały występowaniu silnego oblodzenia wewnętrznych części samolotu, tam gdzie występuje podciśnienie i lokalny spadek temperatury na skutek parowania, w każdej fazie lotu.

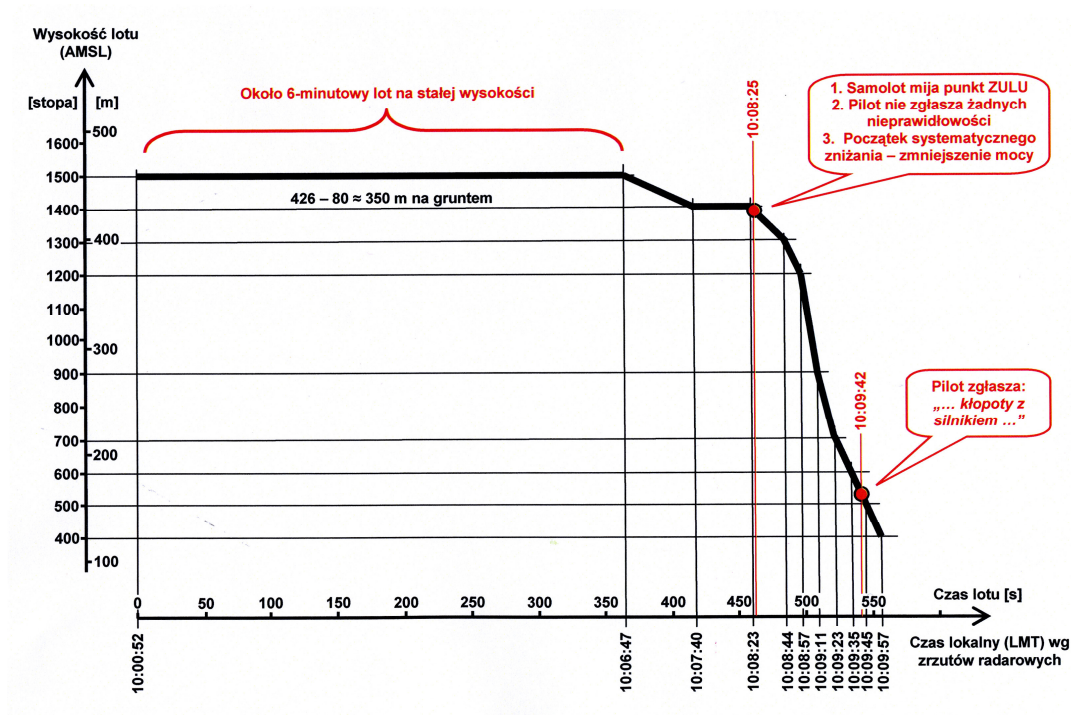
Powyższy wykres przedstawia profil lotu końcowego fragmentu trasy samolotu. Poszczególne godziny na osi czasu zgodne są z czasami zrzutów radarowych. Z danych naniesionych na wykres wynika, że przed punktem ZULU samolot leciał ok. 6 minut na stałej wysokości, później zniżył się o 100 stóp i ok. 1 minuty leciał na tej wysokości, a za punktem ZULU zaczął systematycznie zniżanie w celu wejścia w krąg nadlotniskowy. Analizując zrzuty radarowe zapisane w plikach 080823 i 080844 określono moment minięcia punktu ZULU przez samolot na **10:08:25 LMT**. Z analizy korespondencji radiowej pilota z AFIS EPBC zapisanej w pliku 10.18.13 określono moment zgłoszenia przez pilota „... kłopoty z silnikiem ...” na godzinę **10:09:42 LMT**.

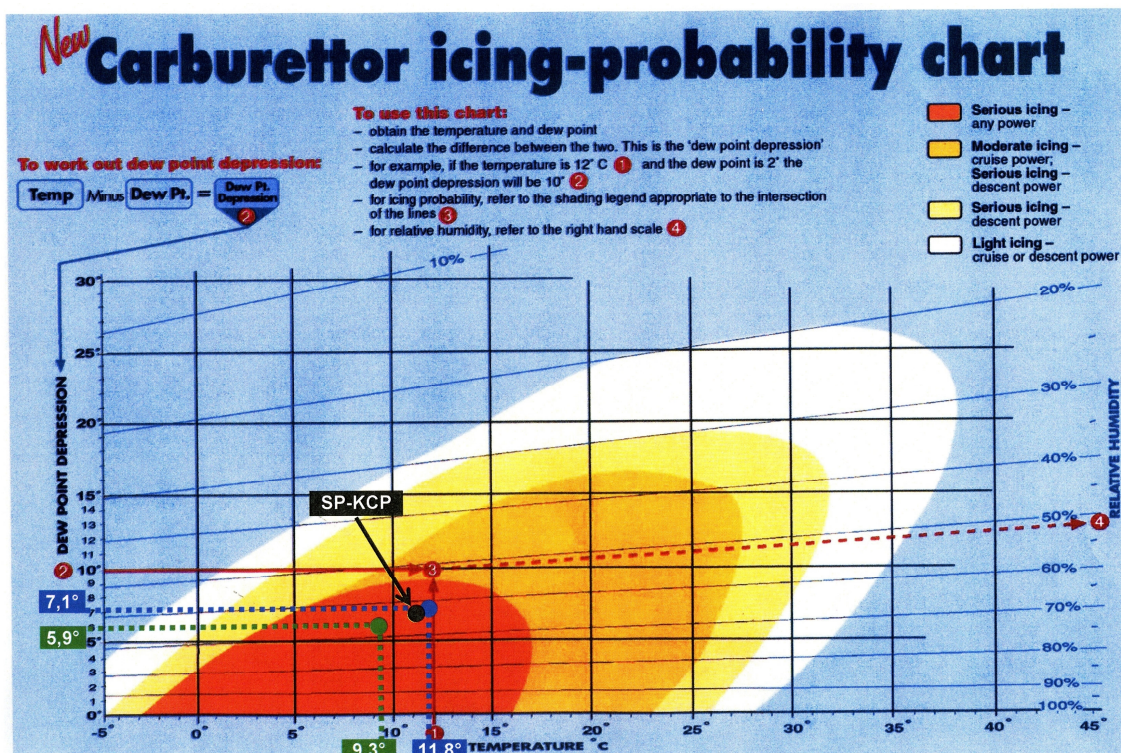
Powyższy wykres, zaczerpnięty z danych Australijskiego Biura Bezpieczeństwa w Transporcie (Australian Transport Safety Bureau) przedstawia prawdopodobieństwo wystąpienia oblodzenia gaźnika w zależności od panujących warunków atmosferycznych i fazy lotu.

W warunkach, w jakich znalazł się samolot po rozpoczęciu systematycznego zniżania **prawdopodobieństwo wystąpienia oblodzenia gaźnika było poważne (serious icing)** i mogło wystąpić bez względu na rozwijaną przez silnik moc (any power), ale, ponieważ samolot był w fazie zniżania (descent power), prawdopodobieństwo wystąpienia oblodzenia gaźnika zwiększało się.
