ALBUM ILUSTRACJI
z wypadku samolotu Cessna F150L; SP-AAN
15 września 2007 r., Lisie Kąty

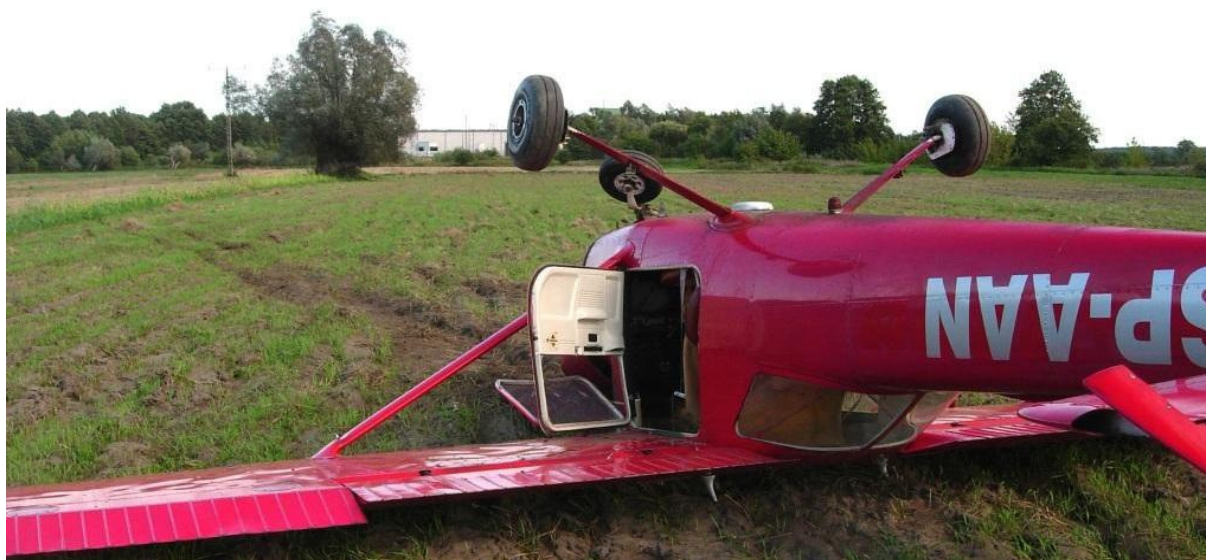
3 – Samolot na miejscu wypadku, prawa strona $\frac{3}{4}$ od tyłu, widoczny ślad przyziemienia na zaoranym gruncie.

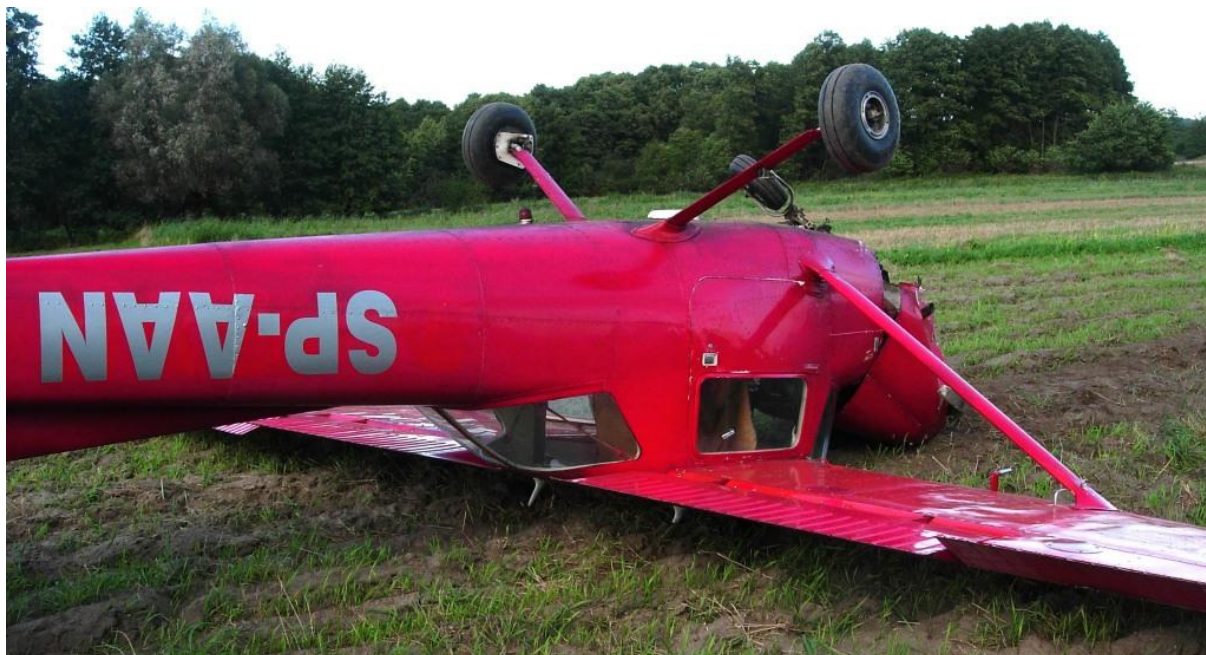
4 – Ogólny widok uszkodzonego samolotu na miejscu wypadku, lewa strona $\frac{3}{4}$ od tyłu.

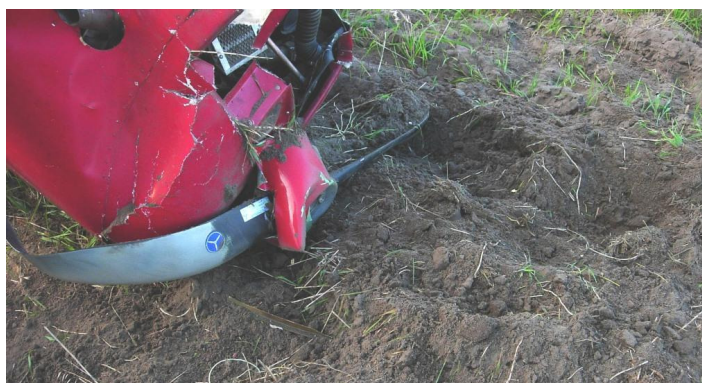
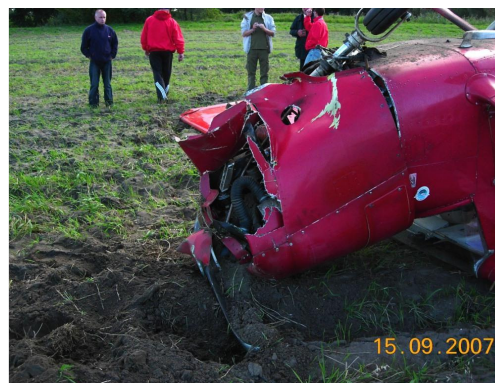
5 i 6– Przednia część kadłuba samolotu, widoczne zniszczone śmigło i osłony silnika oraz wyłamane podwozie przednie.

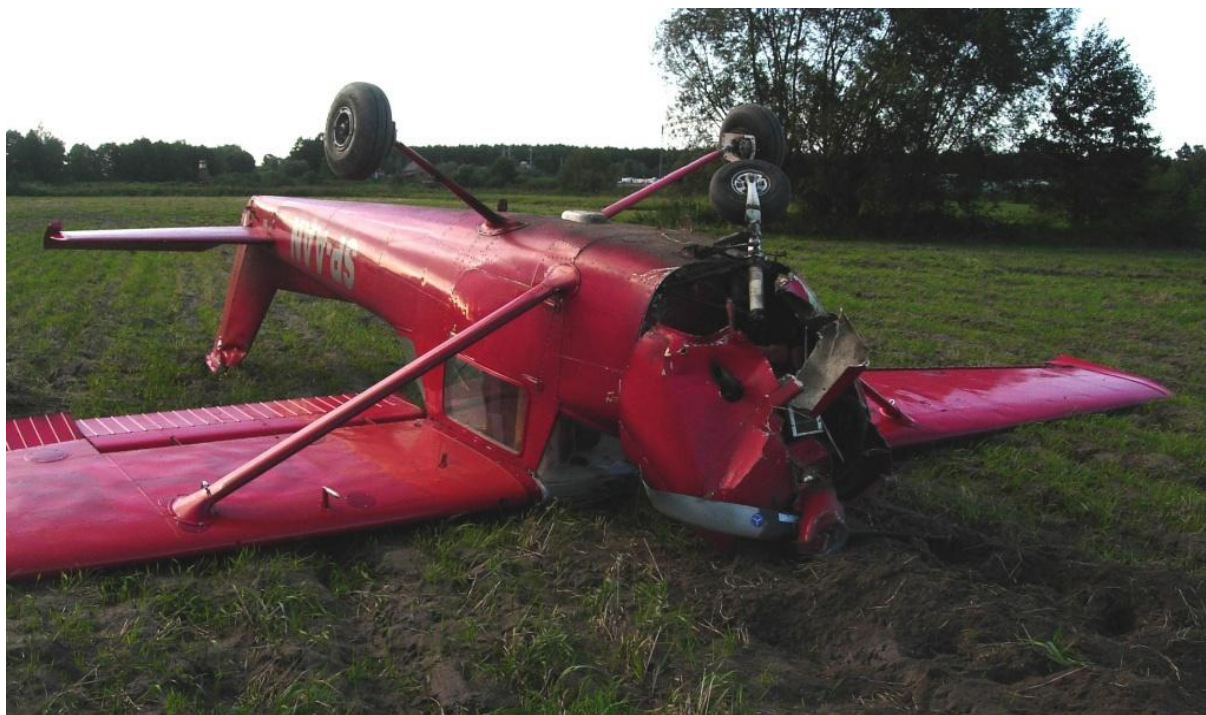
7 – Ogólny widok samolotu na miejscu wypadku, lewa strona $\frac{3}{4}$ od przodu. Widoczne zniszczone śmigło, osłony silnika i wyłamane podwozie przednie.

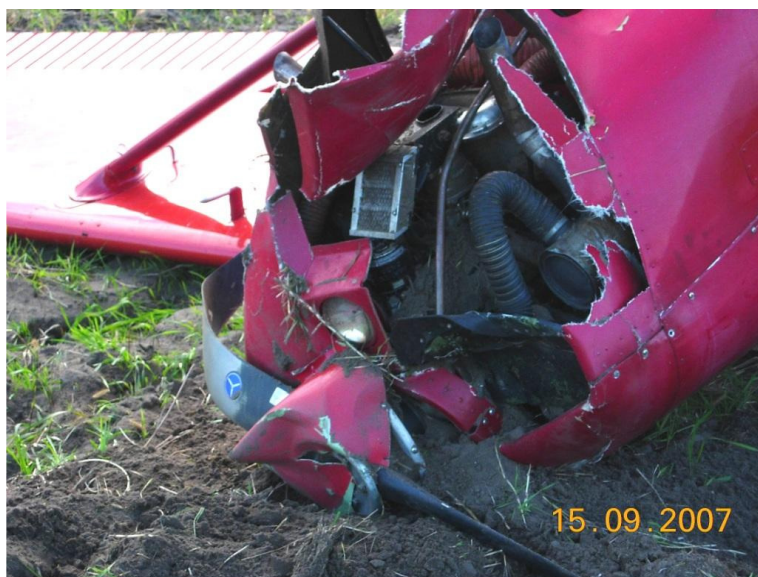
8 - Zniszczone śmigło z kotpakiem, osłony i deflektory silnika.

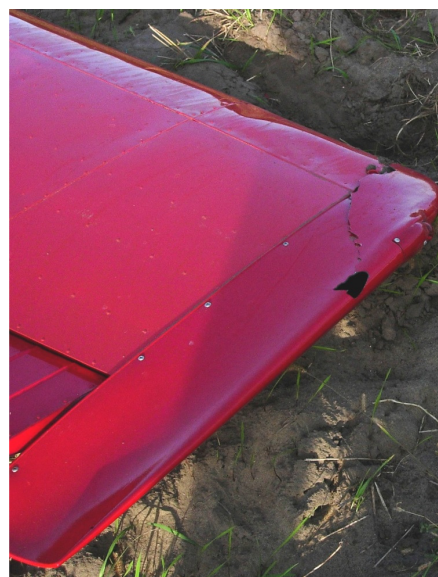
9 - Uszkodzona końcówka lewego skrzydła.

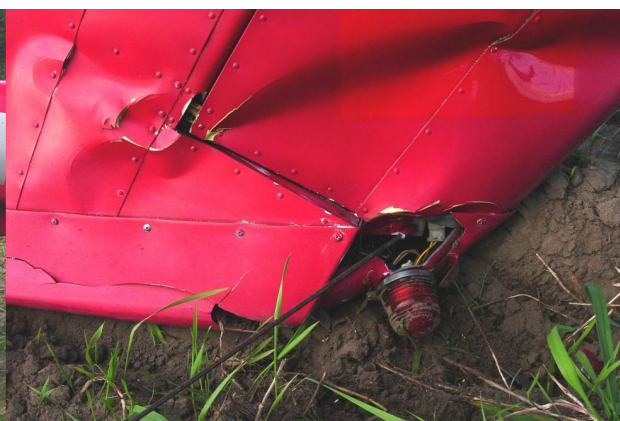
11 - Uszkodzenia końcówek steru kierunku i statecznika pionowego w zbliżeniu.

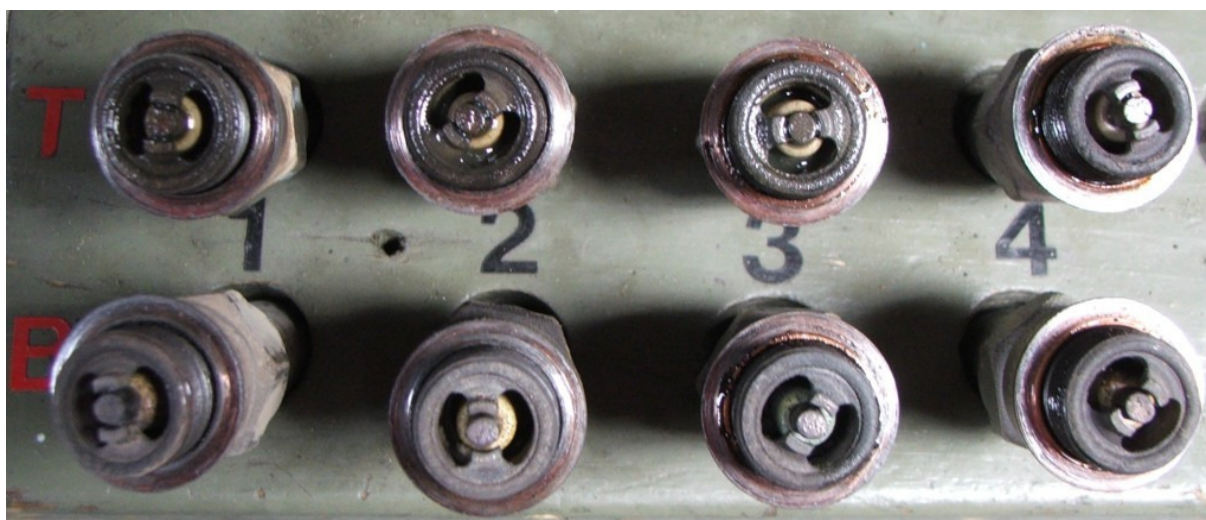
12 - Świece zapłonowe wymontowane z silnika - zdjęcie pokazuje stan elektrod.

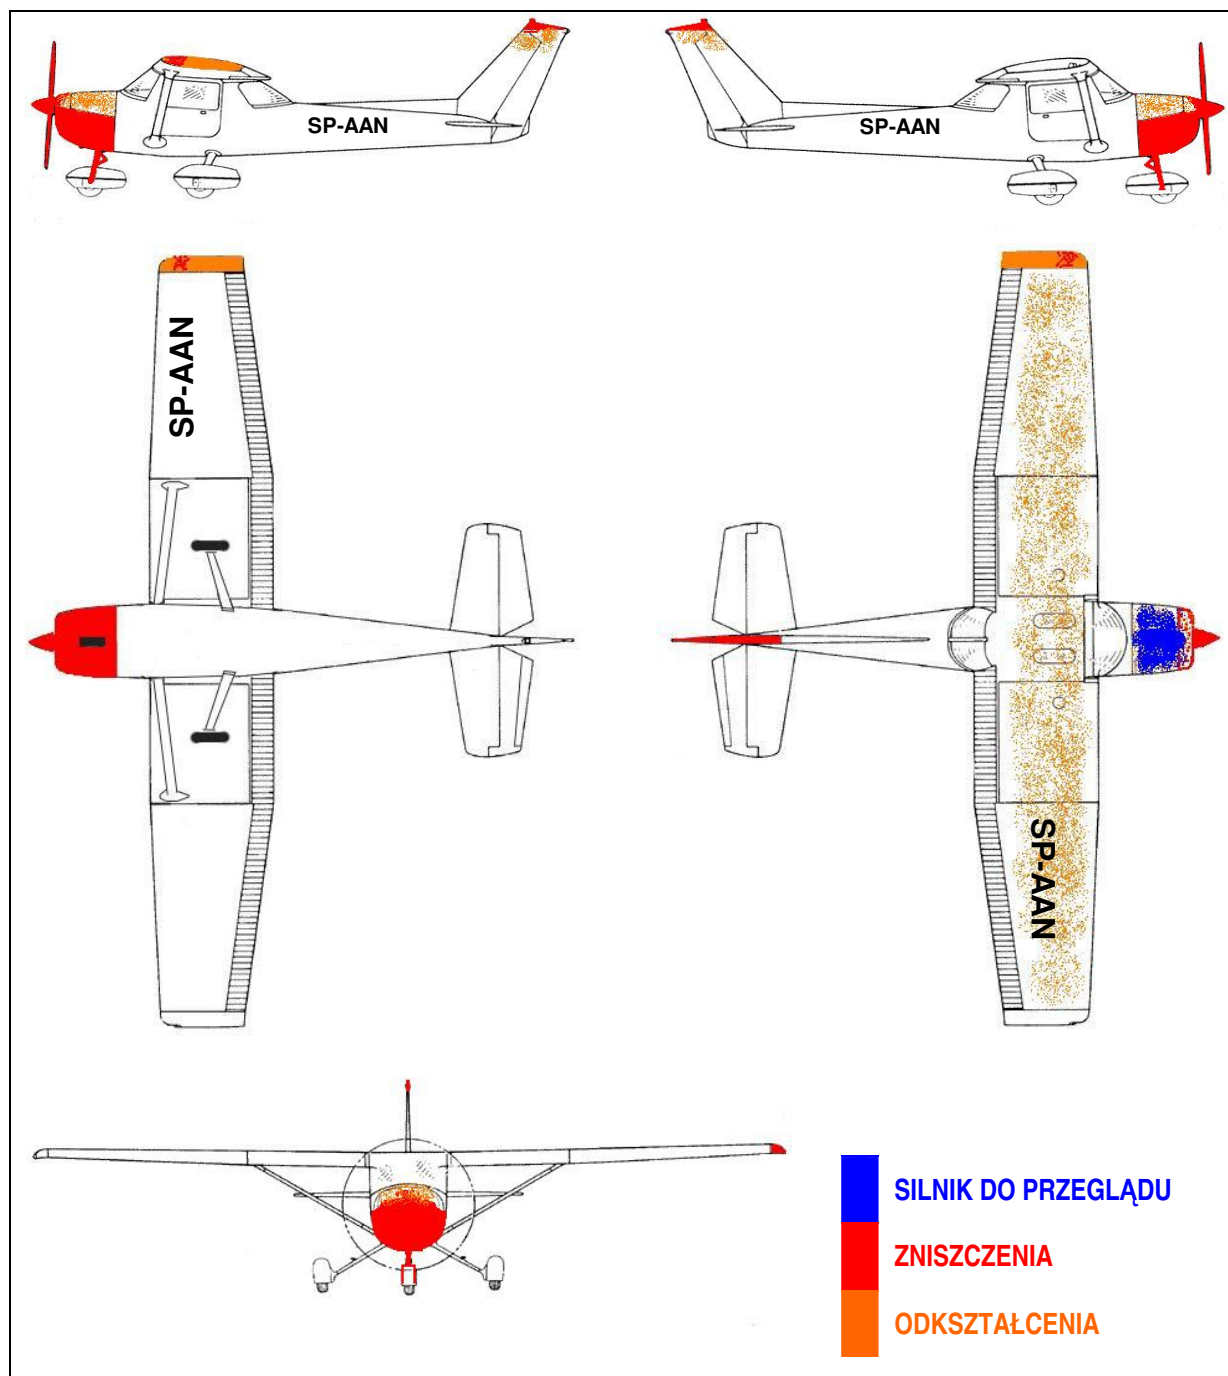
13 – Strefy zniszczeń i uszkodzeń naniesione schematycznie na sylwetkę samolotu.
