**PAŃSTWOWA KOMISJA BADANIA WYPADKÓW LOTNICZYCH**

**RAPORT KOŃCOWY**

**zdarzenie nr: 402/07**

**samolot Cessna F150L, znak rozpoznawczy SP-AAN**

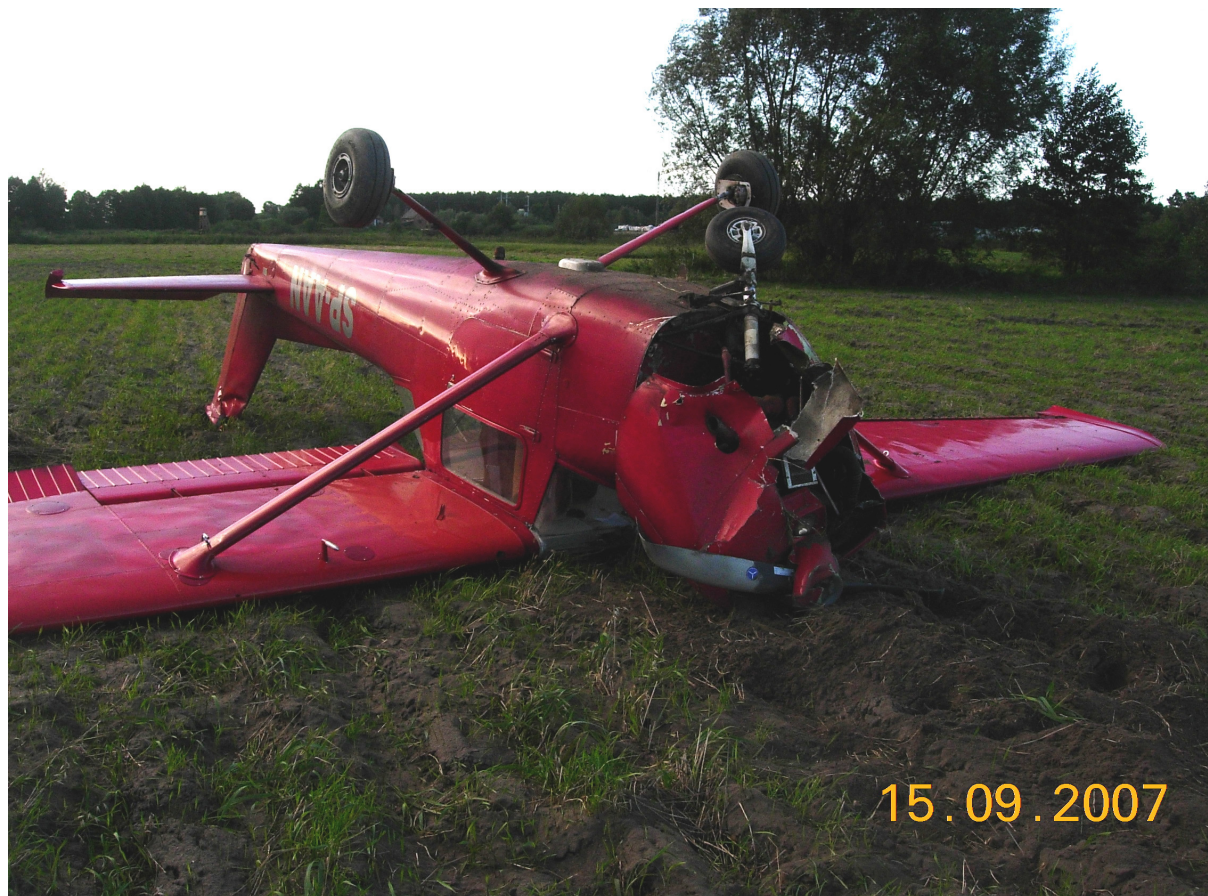
W samolocie po kilku metrach dobiegu złamała się przednia goleń w wyniku czego samolot skapotował. Charakter uszkodzeń śmigła wskazuje, że w momencie zderzenia z ziemią silnik samolotu pracował na małych obrotach. Zakres uszkodzeń samolotu przedstawiają poniższe zdjęcia.

Fot. 1 Ogólny widok samolotu po kapotażu.

Samolot przyziemił prawidłowo na koła podwozia głównego. Wszystkie uszkodzenia były wynikiem złamania się przedniej goleni i kapotażu samolotu.

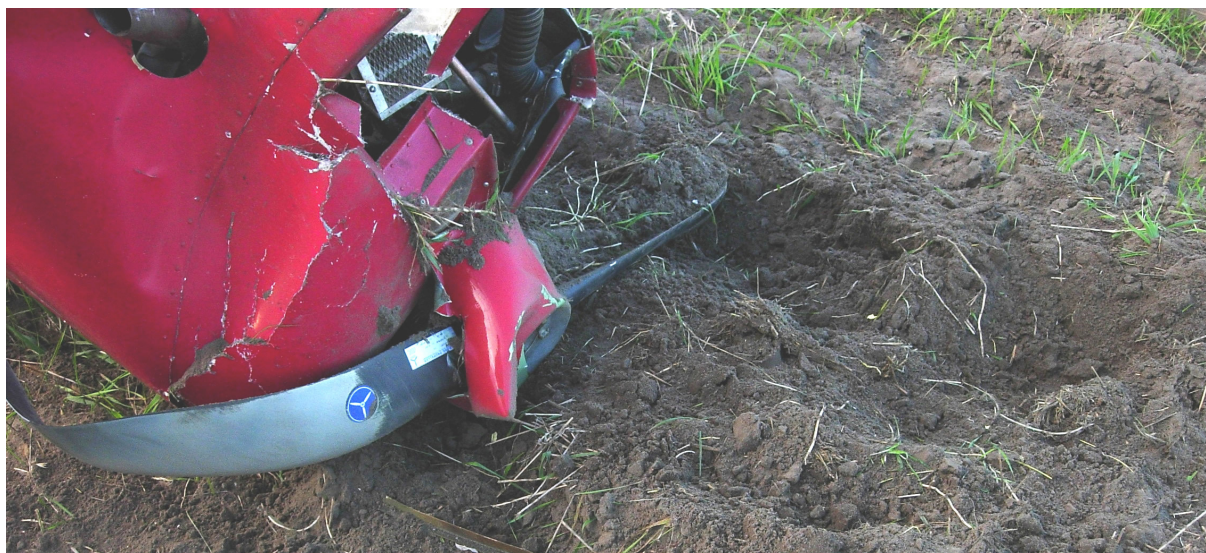
**Fot. 2** Uszkodzenia śmigła samolotu

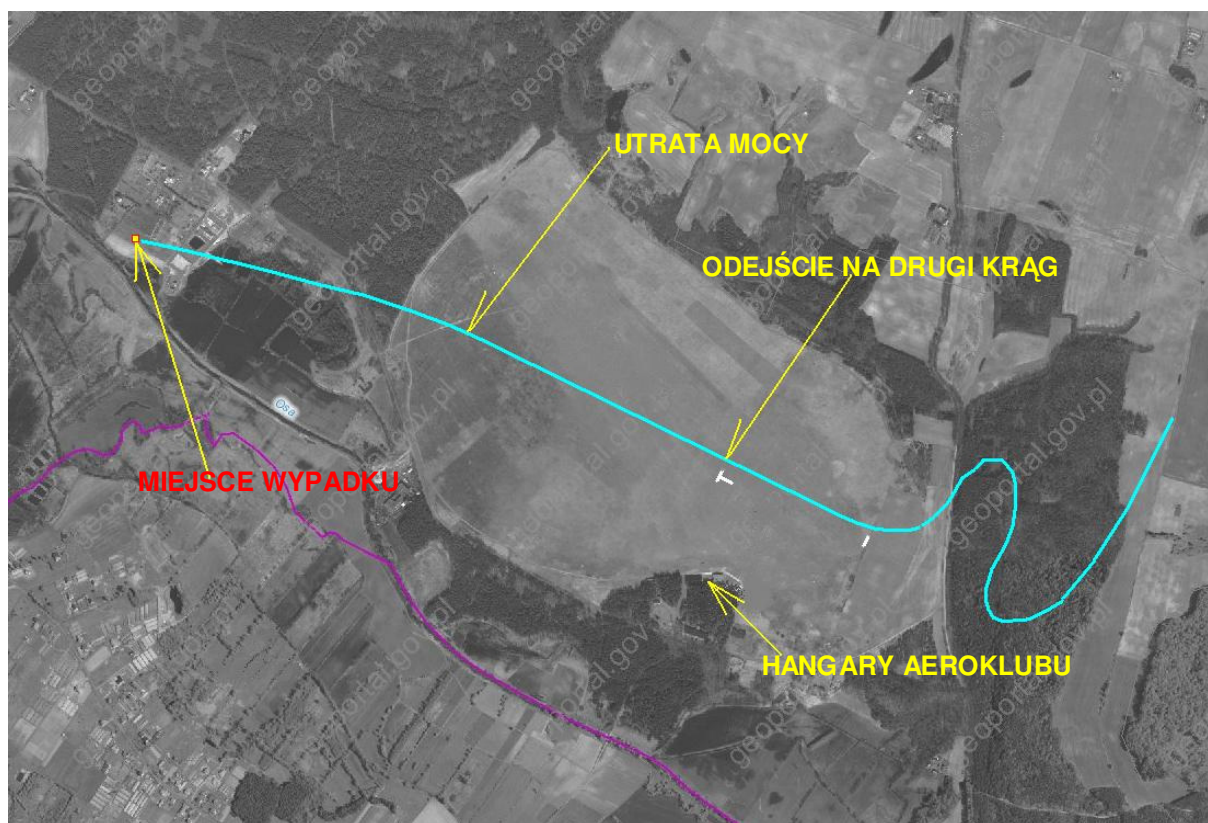
**Fot. 3** Położenie miejsca wypadku względem lotniska w Lisich Kątach i ostatnia faza lotu samolotu przed wypadkiem.

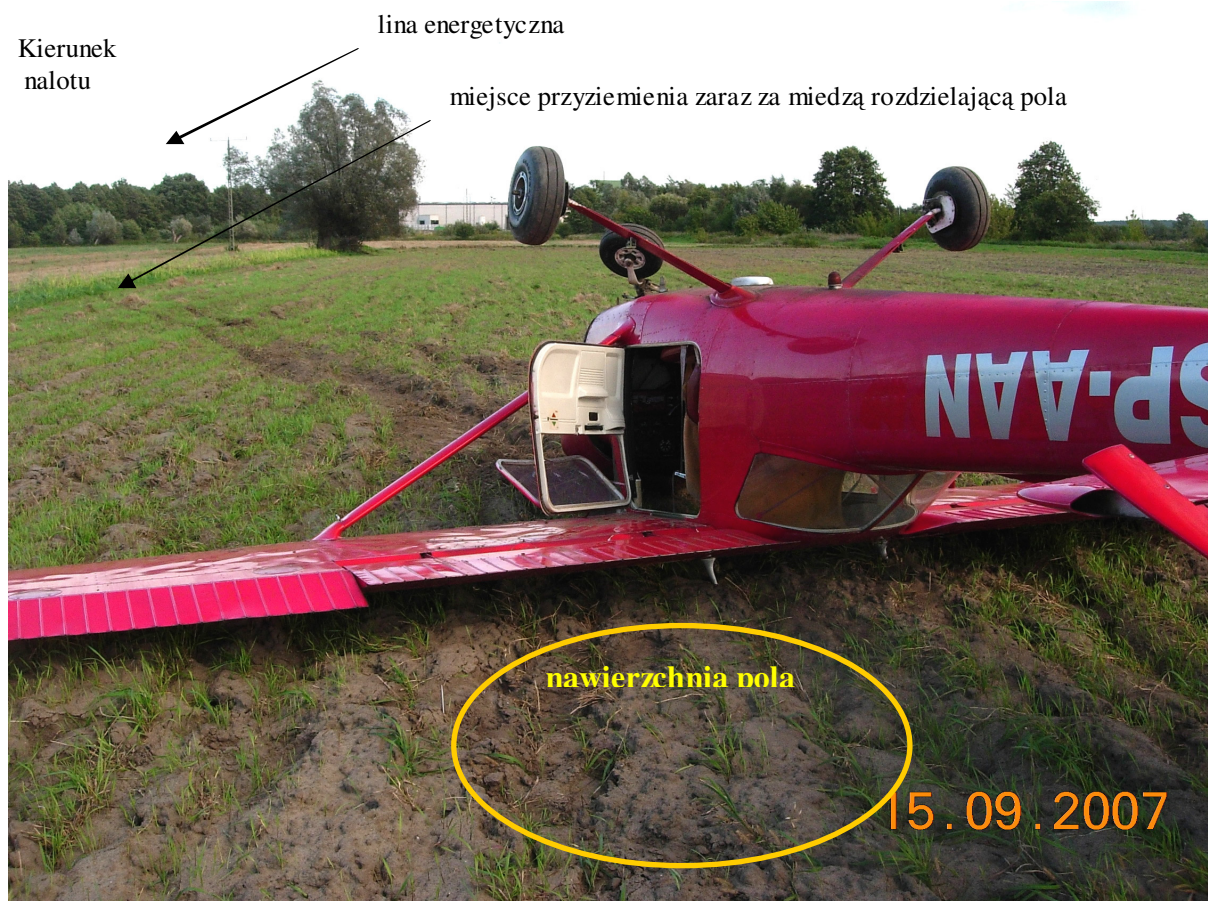
Samolot lądował na zaorany ściernisku porośniętym trawą o miękkiej i nierównej nawierzchni. Jego wymiary, na wybranym przez pilota kierunku lądowania, pozwalały na zakończenie dobiegu w granicach pola. Podejście do wybranego pola było bardzo trudne – uskok terenowy i poprzecznie przebiegająca linia energetyczna średniego napięcia. Samolot przyziemił zaraz na początku wybranego do lądowania pola. Wybrane przez pilota miejsce lądowania przymusowego było optymalnym wyborem.

Fot. 4 Widok w kierunku z którego samolot podchodził do lądowania.

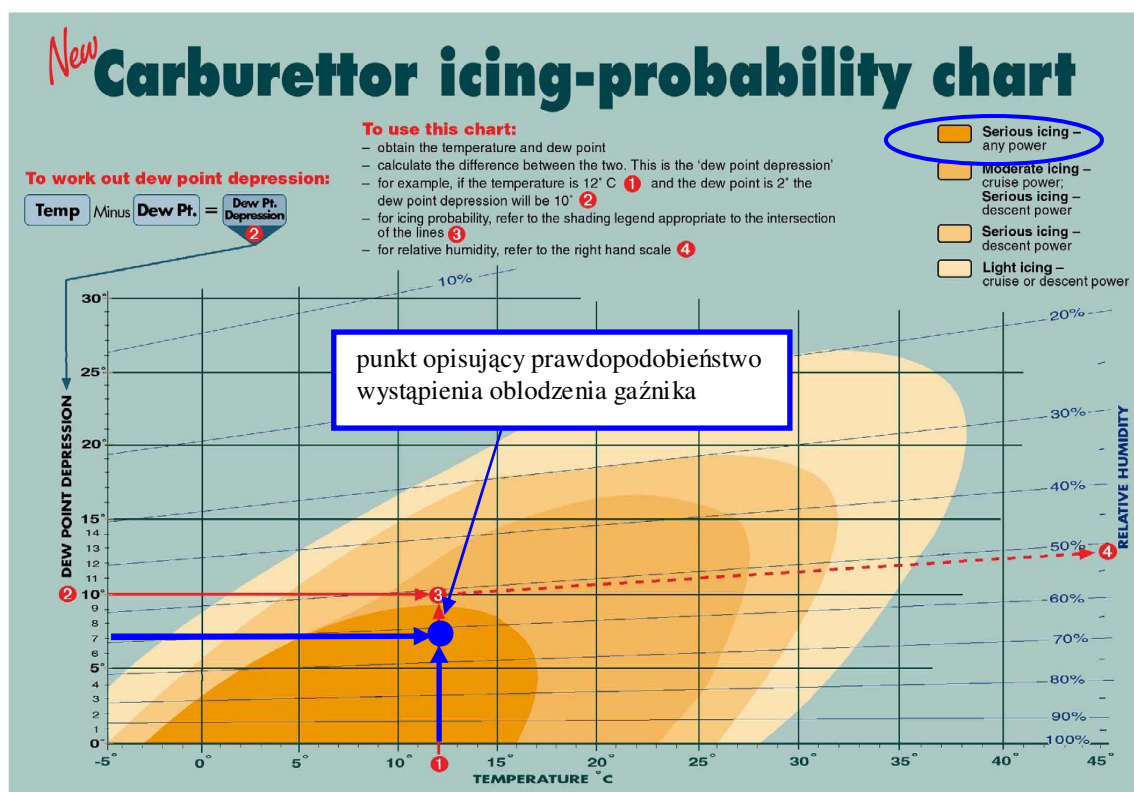
Charakter zdarzenia: łagodna utrata mocy silnika bez zatrzymania jego pracy w fazie wznoszenia poprzedzonego zniżaniem do lądowania, przy nie włączonej instalacji podgrzewu powietrza do gaźnika wskazuje na oblodzenie gaźnika jako przyczynę spadku obrotów silnika. Analiza warunków pogodowych potwierdza tę hipotezę. Zarejestrowana dla okresu, w którym wystąpiło zdarzenie, temperatura oraz temperatura punktu rosy naniesione na diagram opisujący prawdopodobieństwo wystąpienia tego zjawiska wskazuje, że oblodzenie gaźnika mogło wystąpić w każdej fazie lotu. Szczególnie sprzyjające warunki dla tego zjawiska panują w trakcie zniżania samolotu na mocy minimalnej. Instrukcja użytkowania w locie samolotu Cessna 150 jednoznacznie zaleca stosowanie podgrzewu gaźnika w takim stanie lotu (zniżanie). W analizowanym przypadku pilot nie zastosował się do tego zalecenia. Rozmowa przeprowadzona z pilotem po wypadku wykazała, że pomimo bardzo dużego doświadczenia lotniczego, nie miał on świadomości, że zjawisko takie może wystąpić w

**Fot. 5** Diagram opisujący prawdopodobieństwo wystąpienia oblodzenia gardzieli gaźnika w funkcji warunków atmosferycznych (temperatury i temperatury punktu rosy).

W czasie szkoleń okresowych pilotów samolotowych zwrócić szczególną uwagę na zjawisko oblodzenia gaźnika i zakres jego występowania jak również na możliwości jego wykrycia i środki zapobiegania.
