404/07

RAPORT KOŃCOWY

Z BADANIA POWAŻNEGO INCYDENTU LOTNICZEGO

Na zachód od punktu nawigacyjnego GIGAL w pobliżu rejonu kontrolowanego lotniska Wrocław Strachowice (TMA EPWR)

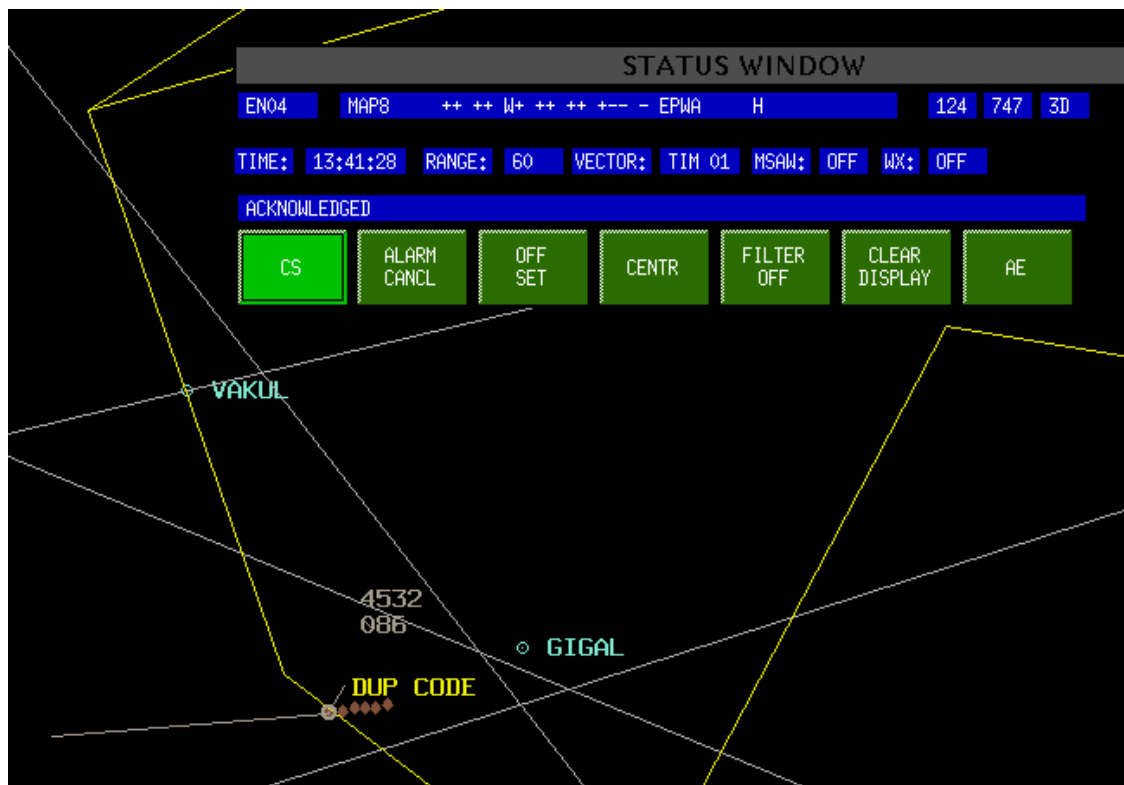
O godz. 13:36 UTC z lotniska Wrocław Strachowice (EPWR) wystartował do Monachium (EDDM) samolot Lufthansa CitiLine RJ85 lot DLH3UV. Start tego samolotu poprzedzony był wydaniem o godz. 13:31:10 UTC zezwoleniem kontroli ruchu lotniczego, które nie zawierało żadnych uwarunkowań, dotyczących poziomu lotu, w chwili przecinania granicy TMA. DLH3UV, lecąc zgodnie z zezwoleniem prosto na punkt nawigacyjny UVSOV, na granicy TMA przeciął dokładnie FL86.

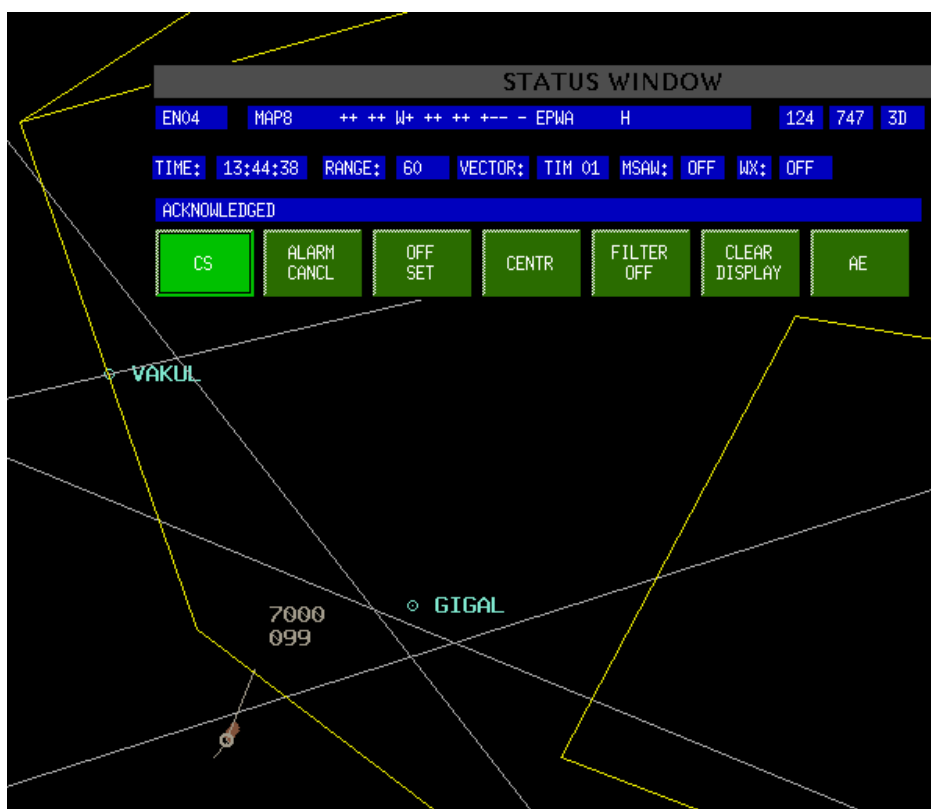
Od momentu minięcia granicy TMA do przecięcia FL100 (ponowny wlot w przestrzeń kontrolowaną klasy „C”) przez samolot DLH3UV upłynęło ok. 40 sekund i w tym czasie samolot DLH3UV znajdował się w przestrzeni klasy „G” gdzie o godz. 13:41:35 UTC załoga tego samolotu zgłosiła bardzo niebezpieczne zbliżenie. W tym czasie technik-operator na pokładzie śmigłowca zasygnalizował jego pilotowi obecność samolotu czterosilnikowego o kolorze białym, który był w fazie wznoszenia. Według zgłoszenia pilota DLH3UV na FL95 odległość pomiędzy samolotem a śmigłowcem, podobnym do Robinsona 44, wynosiła 20 metrów, a według oświadczenia pilota śmigłowca „*Nie byliśmy w stanie określić jego przynależności (barw przewoźnika), ponieważ znajdował się dość daleko, w odległości trudnej do oceny*”. Kontroler po otrzymaniu meldunku od załogi DLH3UV próbował ustalić jaki to typ statku powietrznego i jego znaki rozpoznawcze poprzez wykonanie telefonów do FIS Poznań i ACC Warszawa. Na podglądach radarowych (radary wtórne) wszystkich służb kontroli ruchu lotniczego w momencie zbliżenia w tym rejonie nie był obserwowany jakikolwiek inny statek powietrzny oprócz samolotu DLH3UV. Pilot śmigłowca, jak oświadczył, po zaobserwowaniu samolotu sprawdził położenie śmigłowca według mapy nawigacyjnej i zdał sobie sprawę, że znalazł się w bliskim sąsiedztwie granic przestrzeni kontrolowanej klasy „C” TMA WROCŁAW ok. 20 NM na zachód od lotniska EPWR. Śmigłowiec, który brał udział w zbliżeniu z DLH3UV, został zidentyfikowany po włączeniu przez załogę transpondera kod 7000 (zrzut radarowy poniżej) o godzinie 13:44:10 UTC jako biorący udział w relacji telewizyjnej Tour de Polonge o znakach rozpoznawczych F-GECM. Pilot śmigłowca nawiązał łączność z FIS sektora Poznań o godzinie 13:46:36 UTC. Lot śmigłowca nie był poprzedzony złożonym planem lotu.

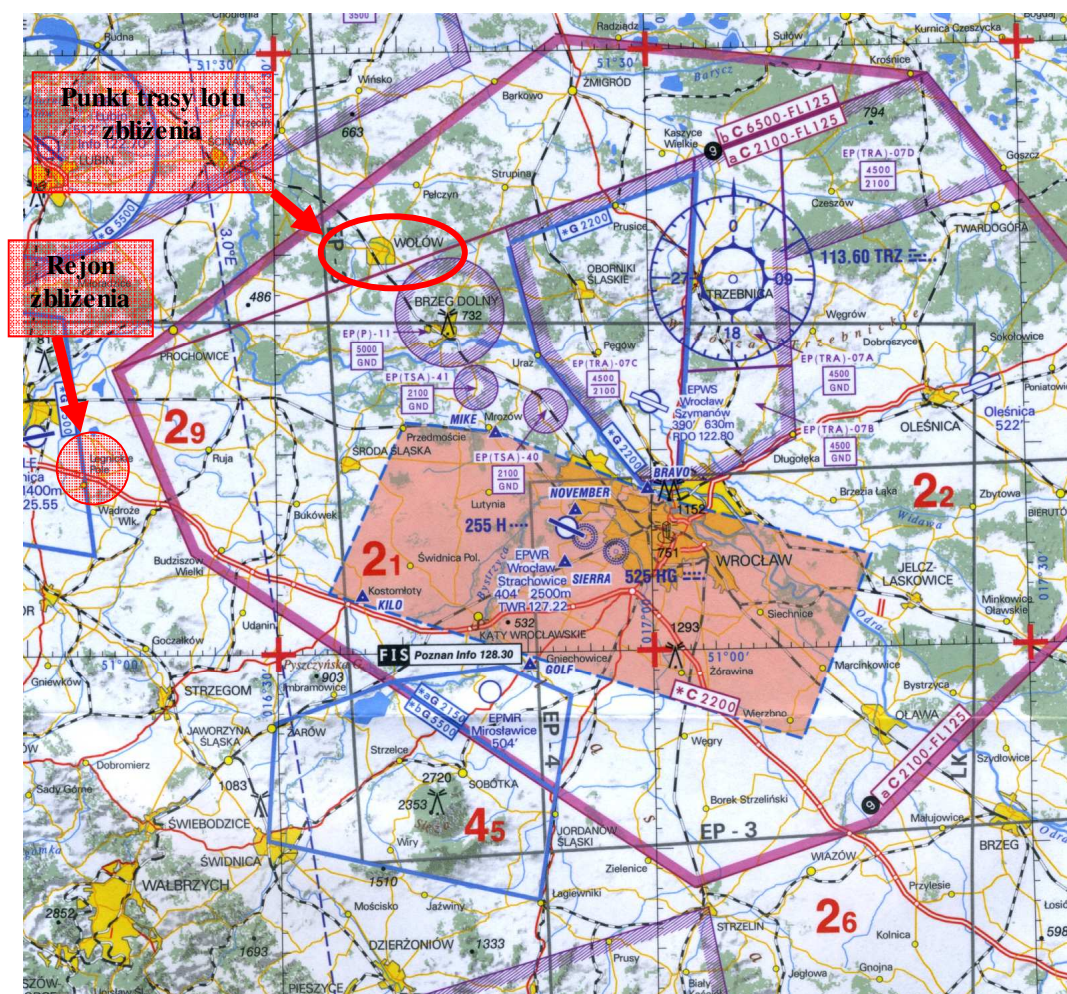
TMA EPWR (Jeppesen)

Po drugie, w danym dniu pilot planował lot nad miejscowość Wołów, która znajdowała się w granicach górnego sektora TMA „b” EPWR (od 6500ft AMSL do FL125) i w odległości około 50 metrów od granicy dolnego sektora TMA „a” (od 2100 ft AMSL do FL125) EPWR. Pilot pomimo obowiązku wynikającego z przepisów dotyczących lotów VFR wykonując lot w bliskim sąsiedztwie przestrzeni kontrolowanej nie nawiązał łączności z organem kontroli lotniska EPWR w celu nastawienia wysokościomierza.
