**MINISTERSTWO INFRASTRUKTURY  
PAŃSTWOWA KOMISJA BADANIA WYPADKÓW LOTNICZYCH**

# **RAPORT KOŃCOWY**

**zdarzenie nr: 410/07**

**motolotnia Hazard 15; SP-MAXI**

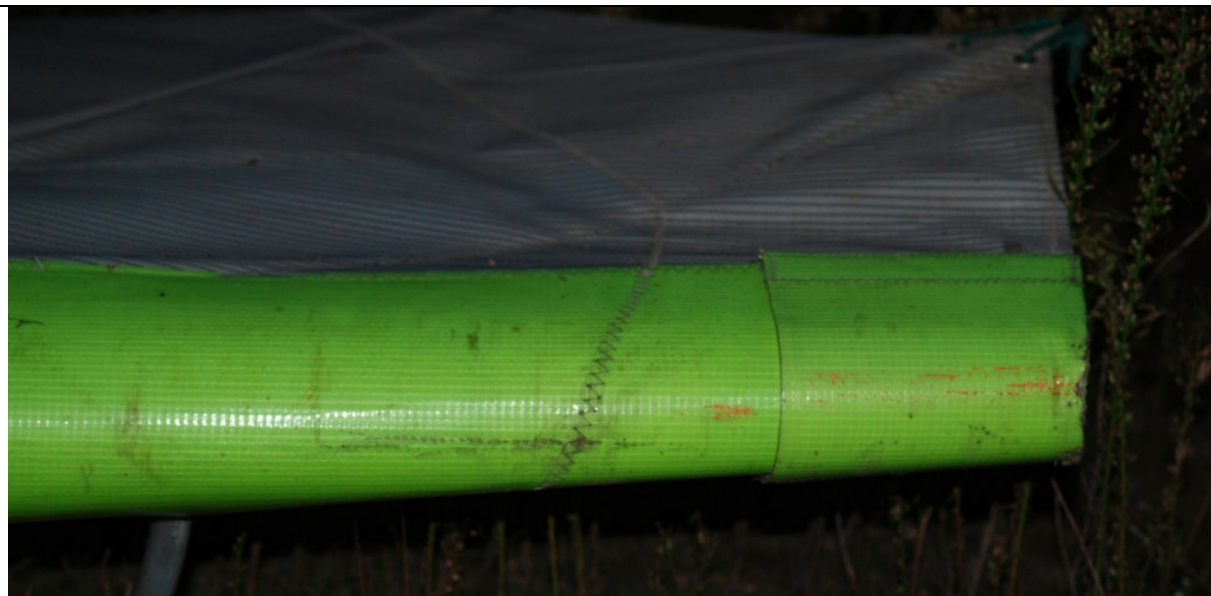
lewej krawędzi natarcia skrzydła motolotni SP-MWBL, podczas oględzin powypadkowych, ujawniony został czerwony ślad, który wskazuje na to, że właśnie tą częścią skrzydła nastąpiło zderzenie z motolotnią SP-MAXI.

Czerwone otarcia na końcówce lewej krawędzi natarcia motolotni SP-MWBL, powstałe w trakcie zderzenia z motolotnią SP-MAXI.

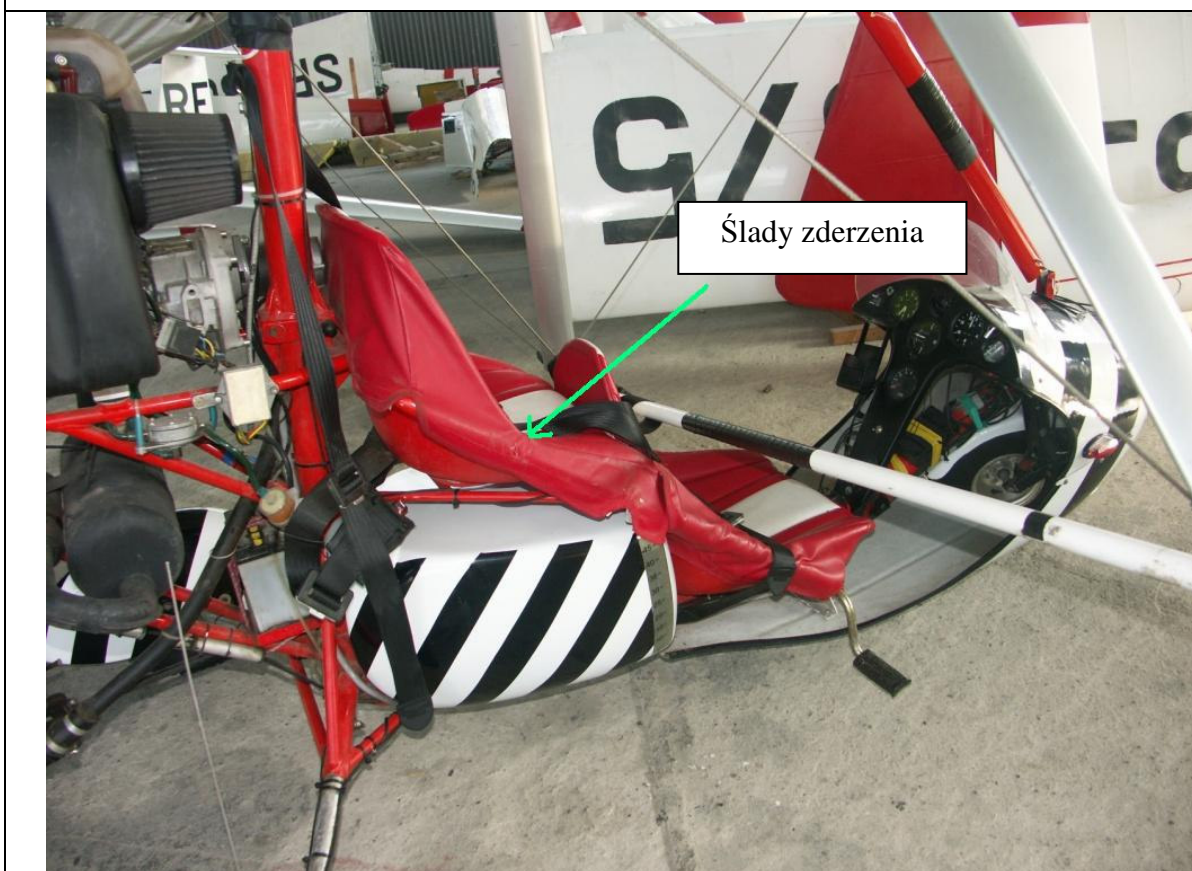
W następstwie zderzenia, po prawej stronie tylnego siedzenia motolotni SP-MAXI powstały niewielkie uszkodzenia. Siedzenie było w kolorze czerwonym. Na końcówce

Widok prawej strony wózka motolotni SP-MAXI z widocznymi śladami zderzenia

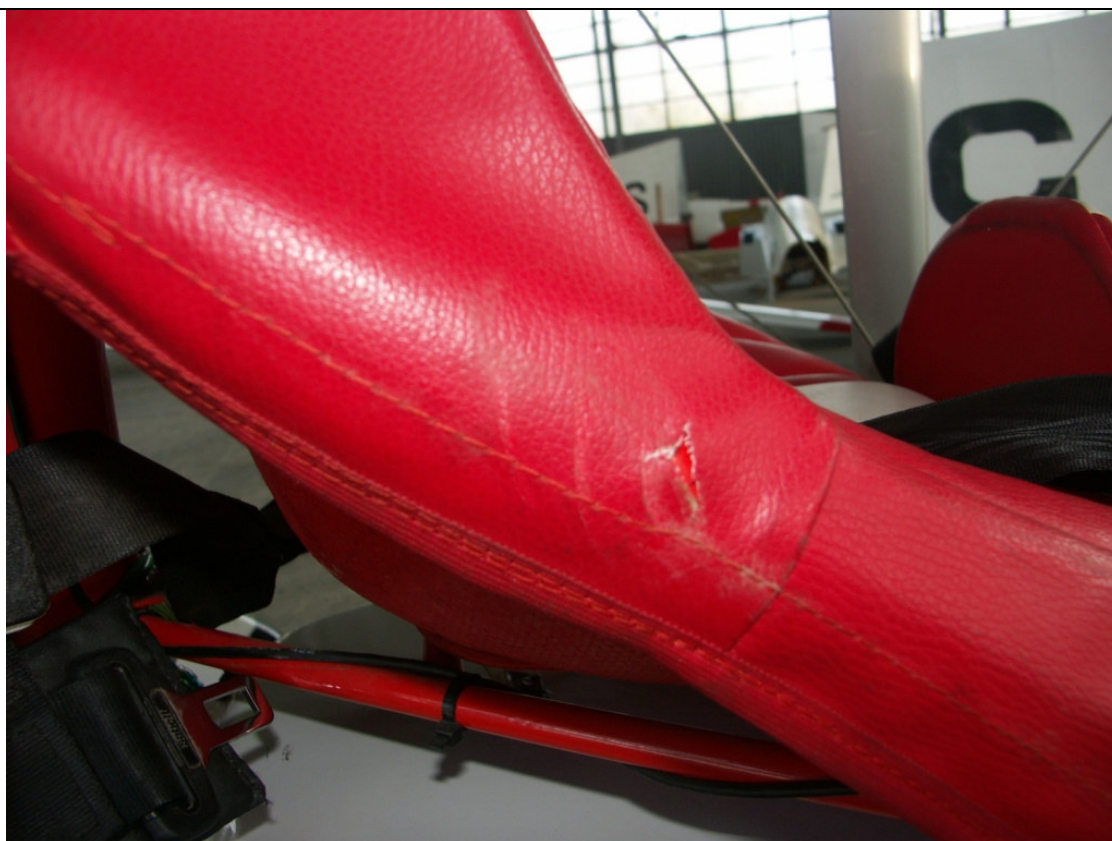
W wyniku zderzenia w powietrzu, nieznacznemu uszkodzeniu uległo pokrycie oparcia tylnego fotela motolotni.

Zbliżenie śladów zderzenia na tylnym siedzeniu motolotni SP-MAXI

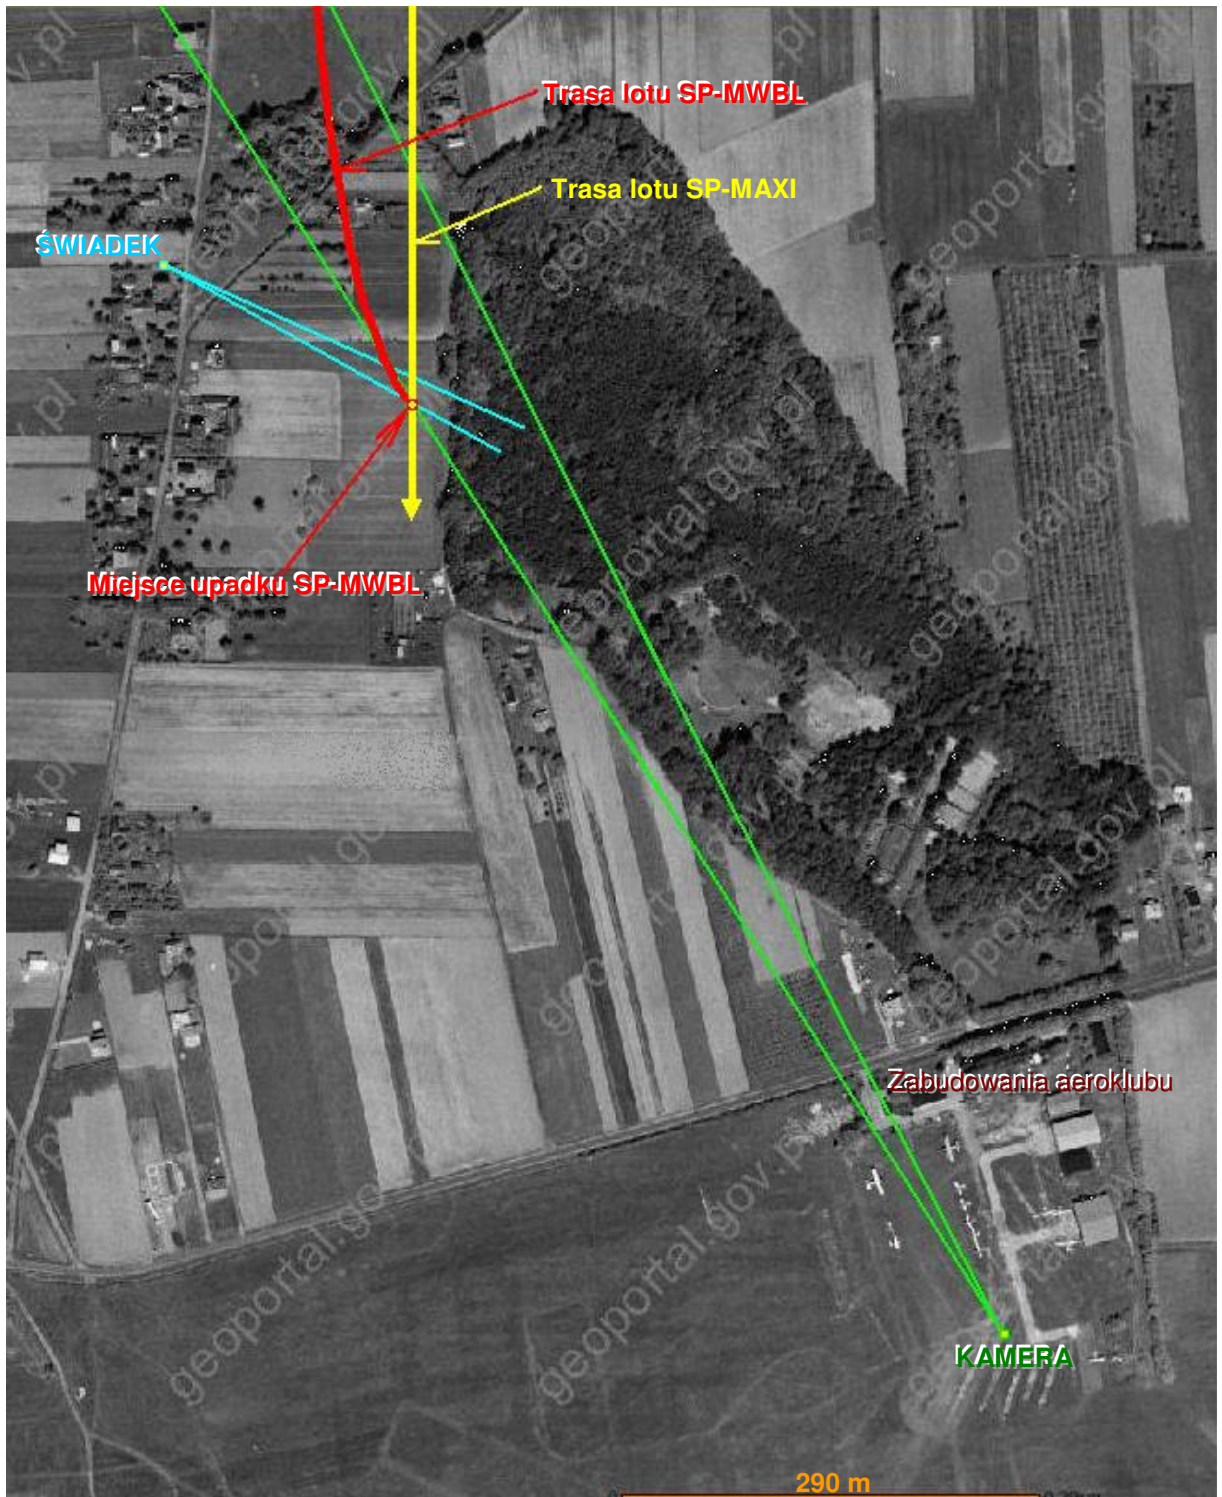
Poniższy obraz ukazuje orientacyjne tory lotu motolotni, miejsce wypadku, miejsca i kąty obserwacji świadka i kamery. Nie uwzględniono korekt kierunków lotu obu motolotni w prawo wykonanych 5 - 6 sekund przed zderzeniem.

Miejsce i elementy sytuacji wypadku zaznaczone na ortogonalnym zdjęciu lotniczym okolicy lotniska Radom-Piastów. Kolorem zielonym zaznaczony kąt obserwacji zdarzenia przez kamerę na lotnisku, kolorem niebieskim – kąt obserwacji zdarzenia przez świadka.
