**ALBUM ILUSTRACJI**  
**z wypadku szybowca SZD-35 Bekas; SP-2553**  
**18 października 2007 r., Bezmiechowa**

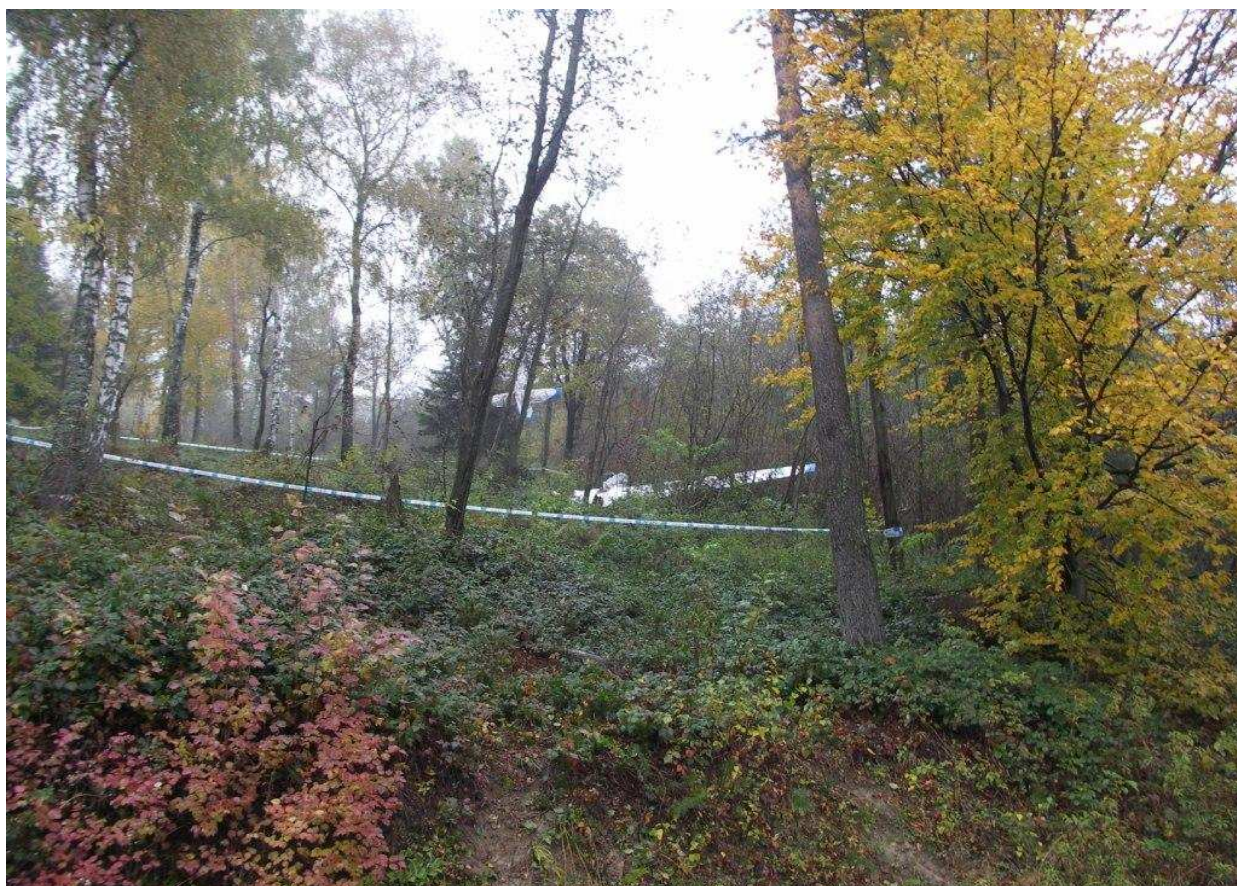
**9 – Ogólny widok miejsca wypadku z pobliskiej drogi**

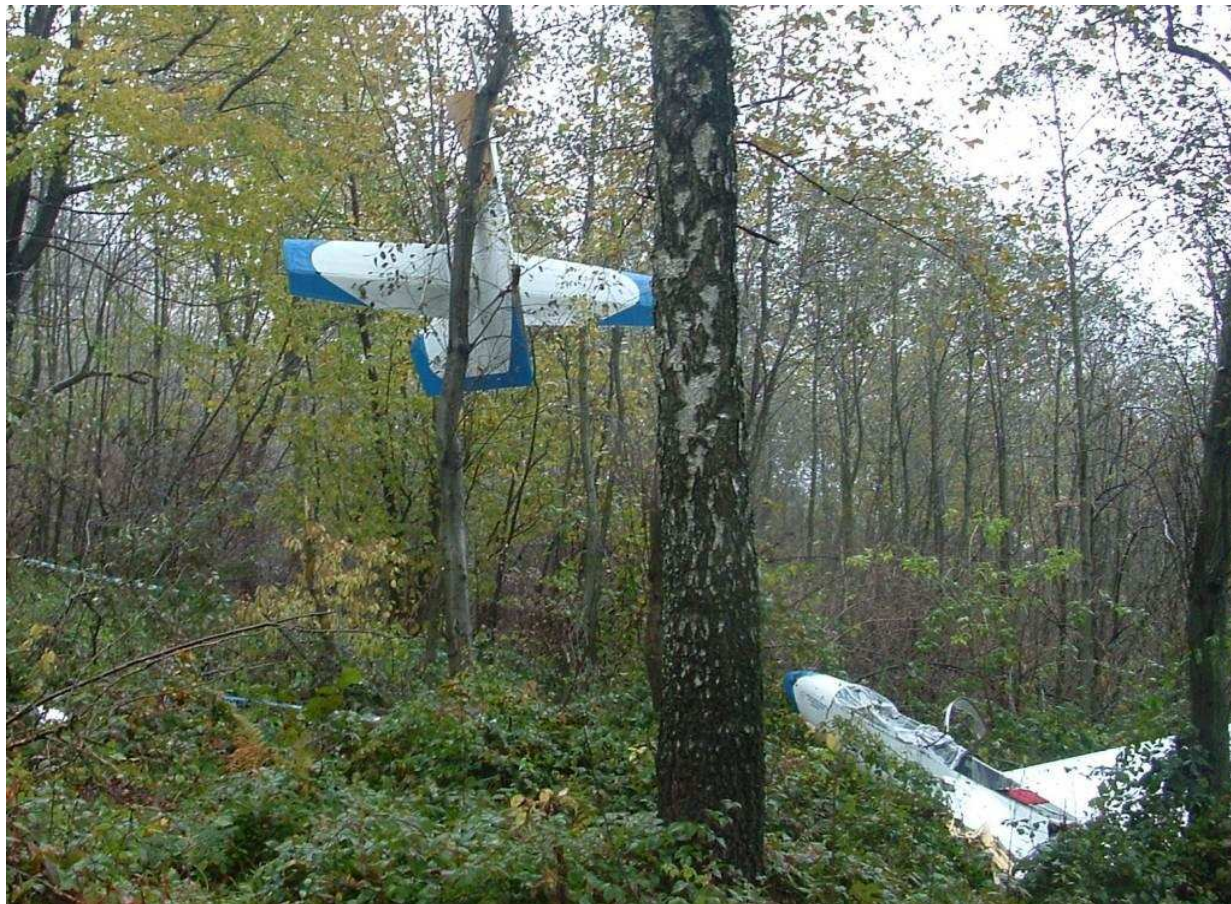
10 – Ogólny widok miejsca wypadku – zbliżenie.

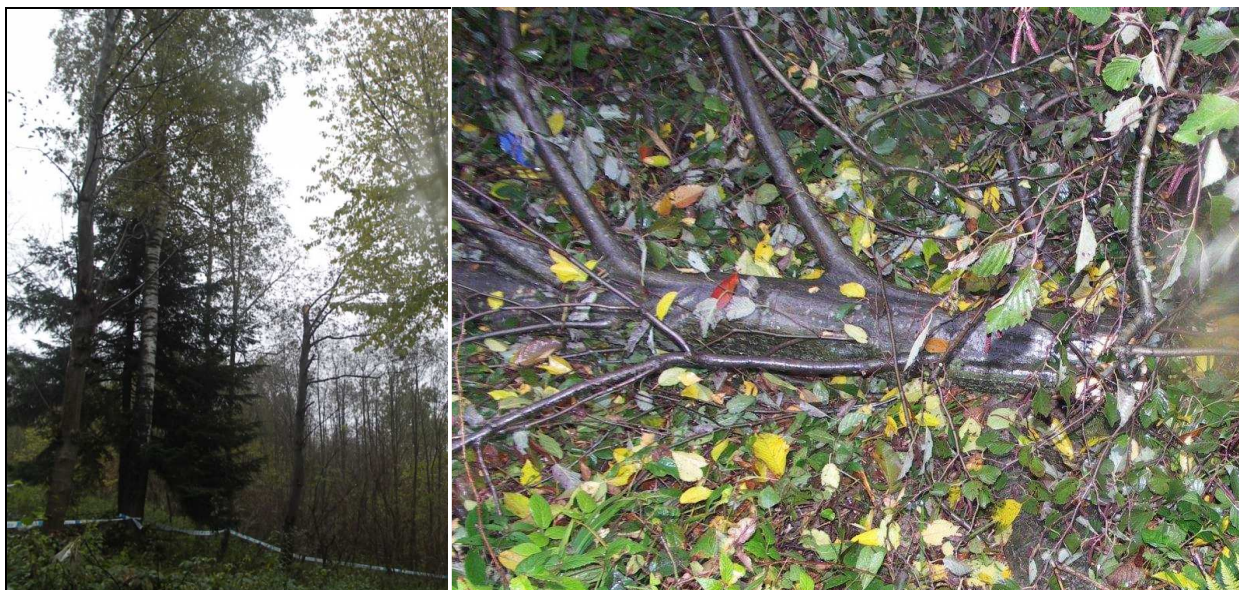
11 i 12 – Drzewo z wierzchołkiem ściętym przez szybowiec, po prawej ścięty wierzchołek na ziemi

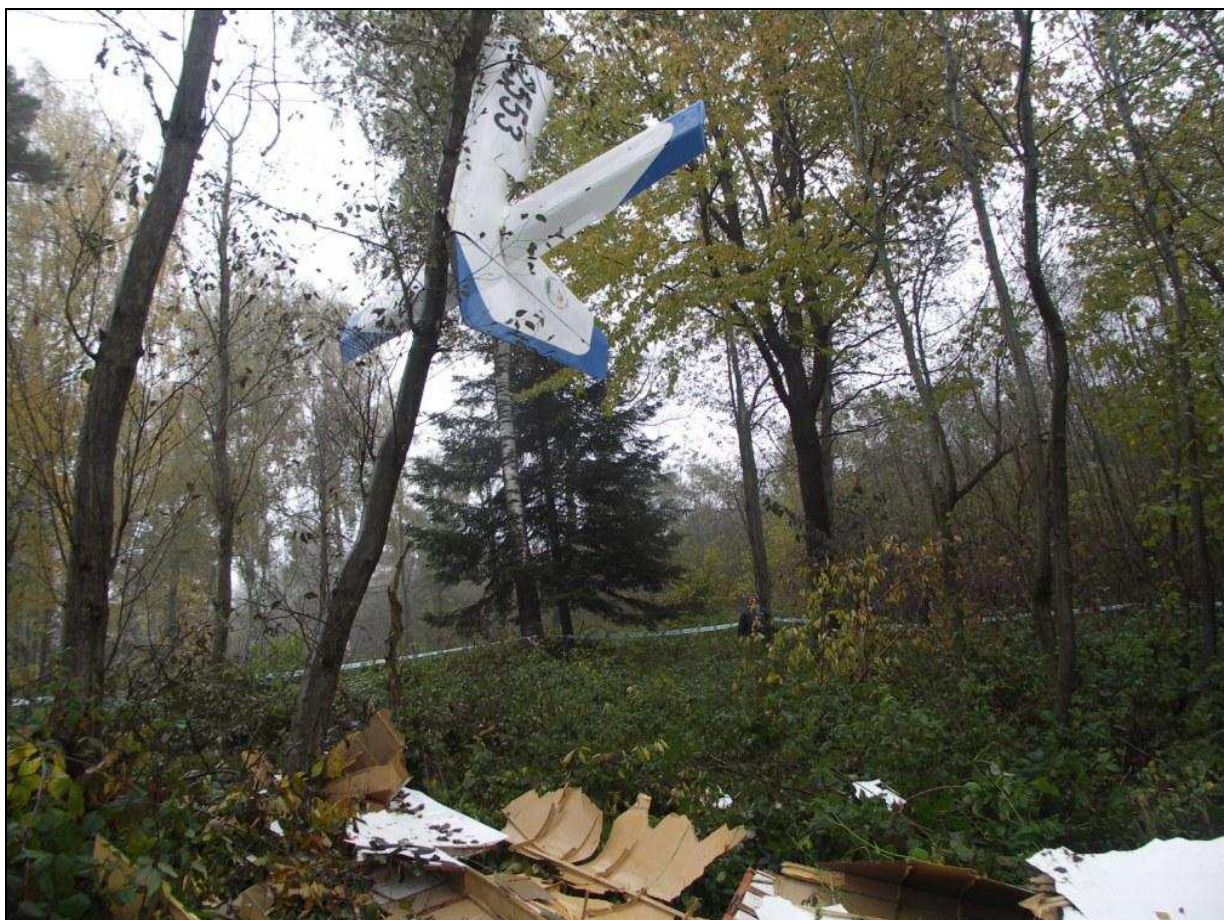
13 – Szczątki tylnej części kadłuba szybowca na miejscu wypadku.

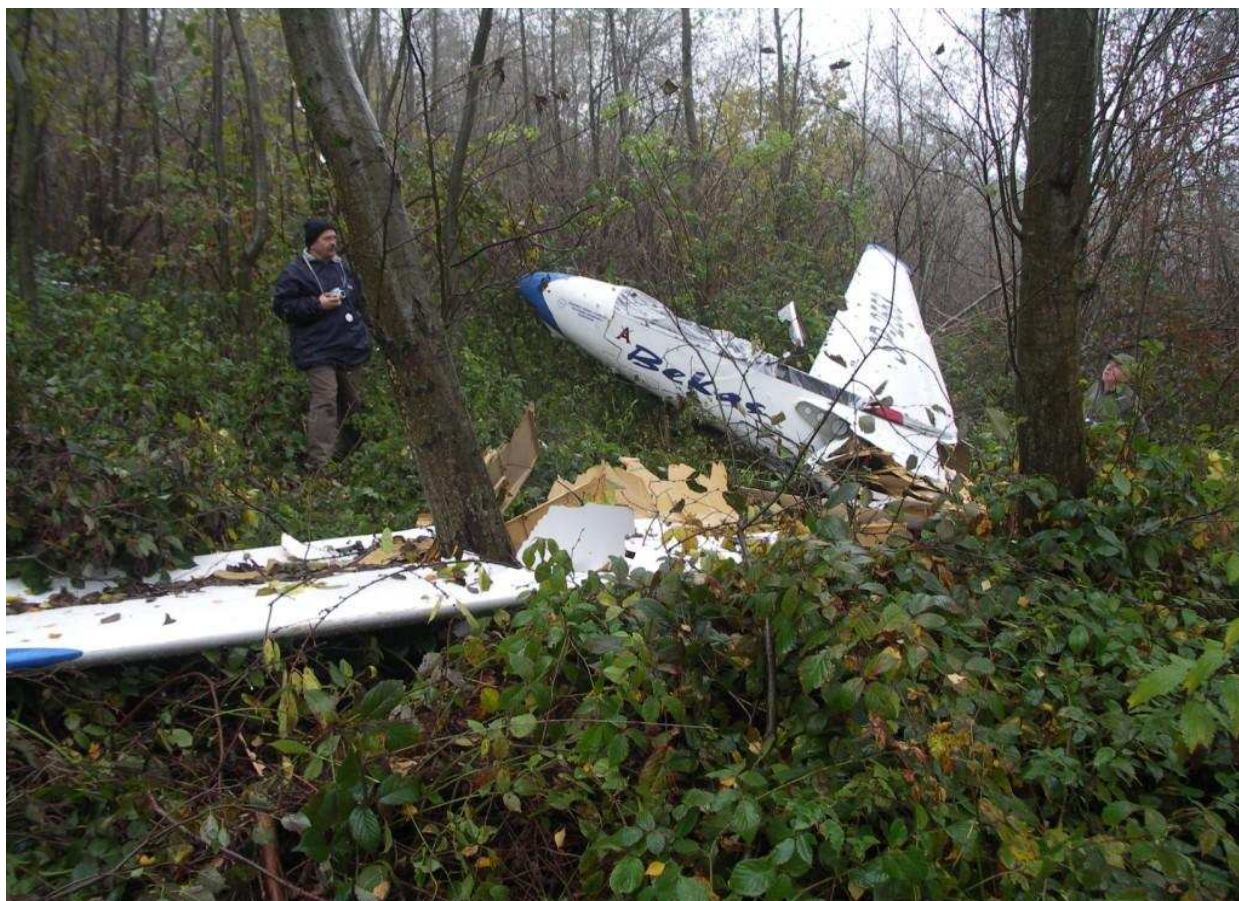
14 – Widok rozbitego szybowca od strony lewego skrzydła.

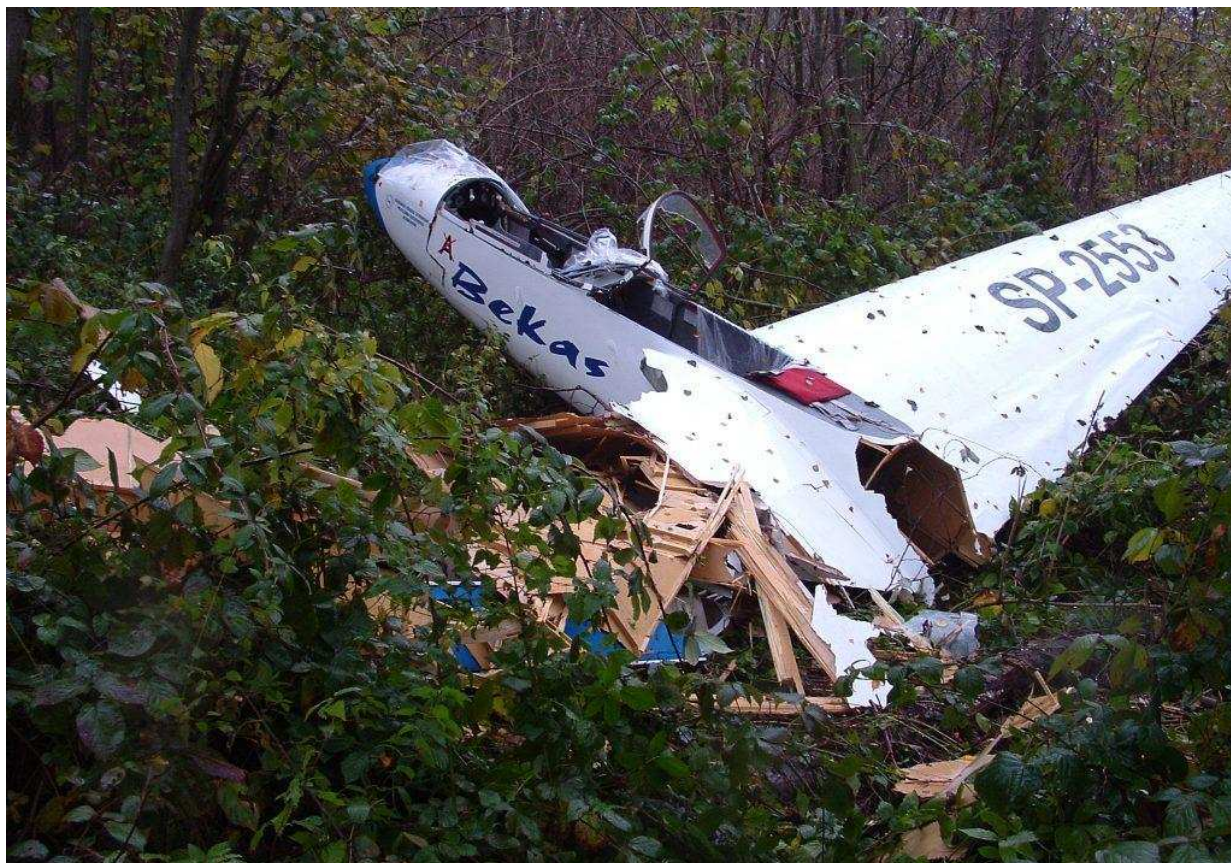
15 – Widok na przednią część kadłuba (odwroconą kabiną do góry podczas ratowania załogi).

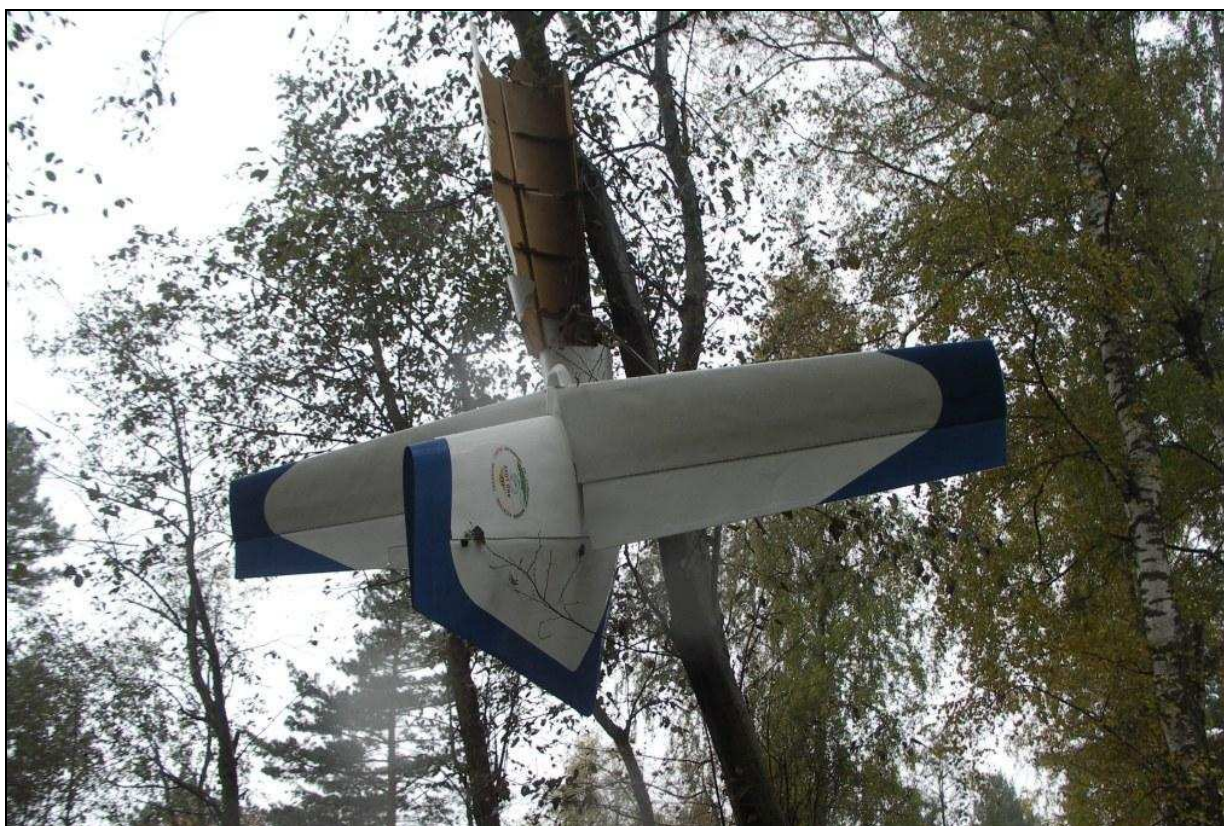
16 – Tylna część kadłuba z usterzeniem odłamana i zawieszona na drzewie.

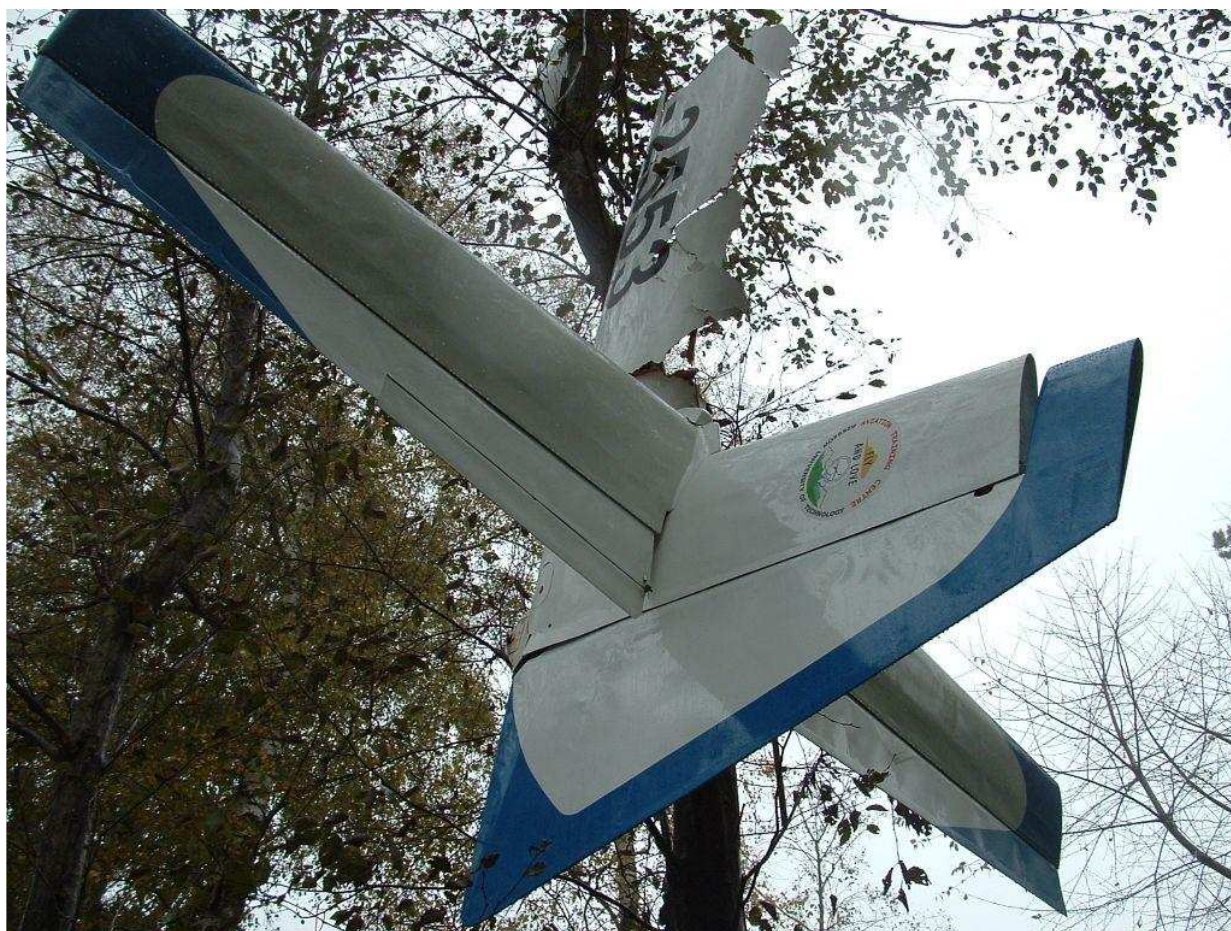
17 - Tylna część kadłuba z usterzeniem odłamana i zawieszona na drzewie.

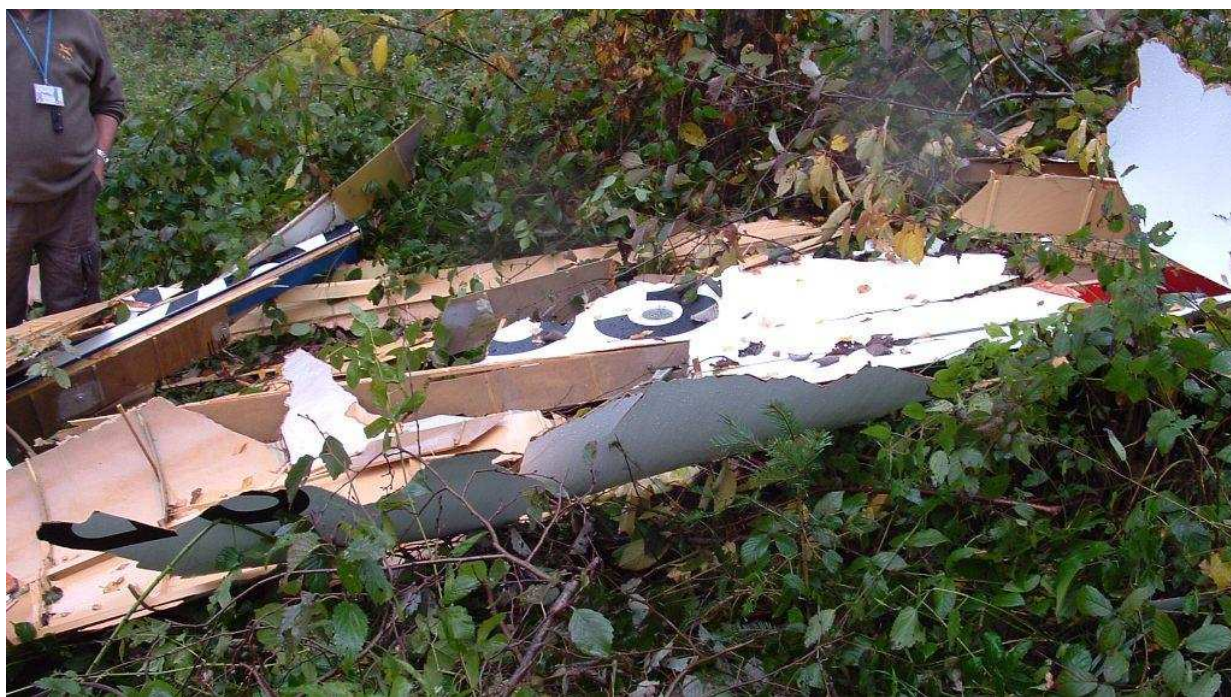
18 - Szczątki lewego skrzydła.

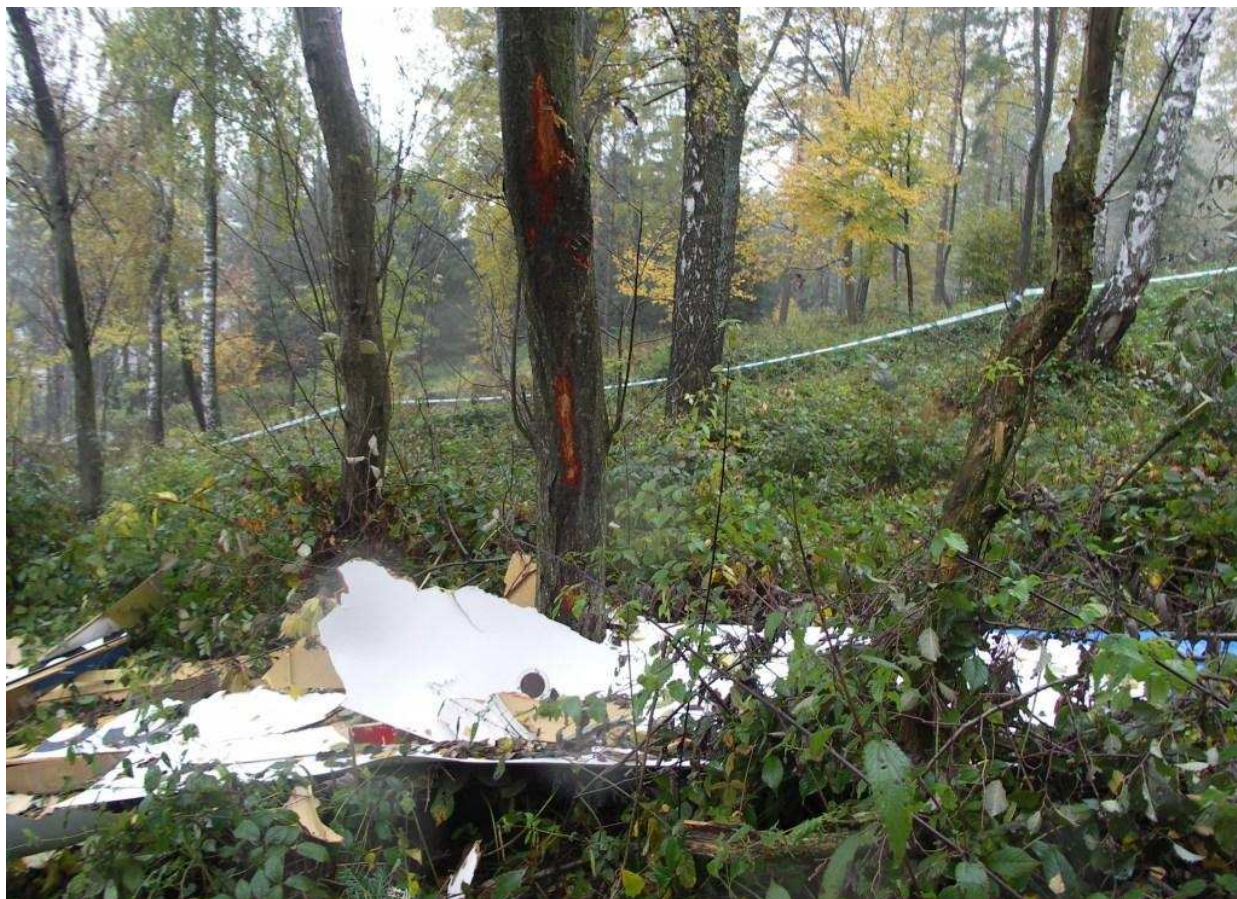
19 – Szczątki lewego skrzydła, widoczne ślady uderzeń na pniach drzew.

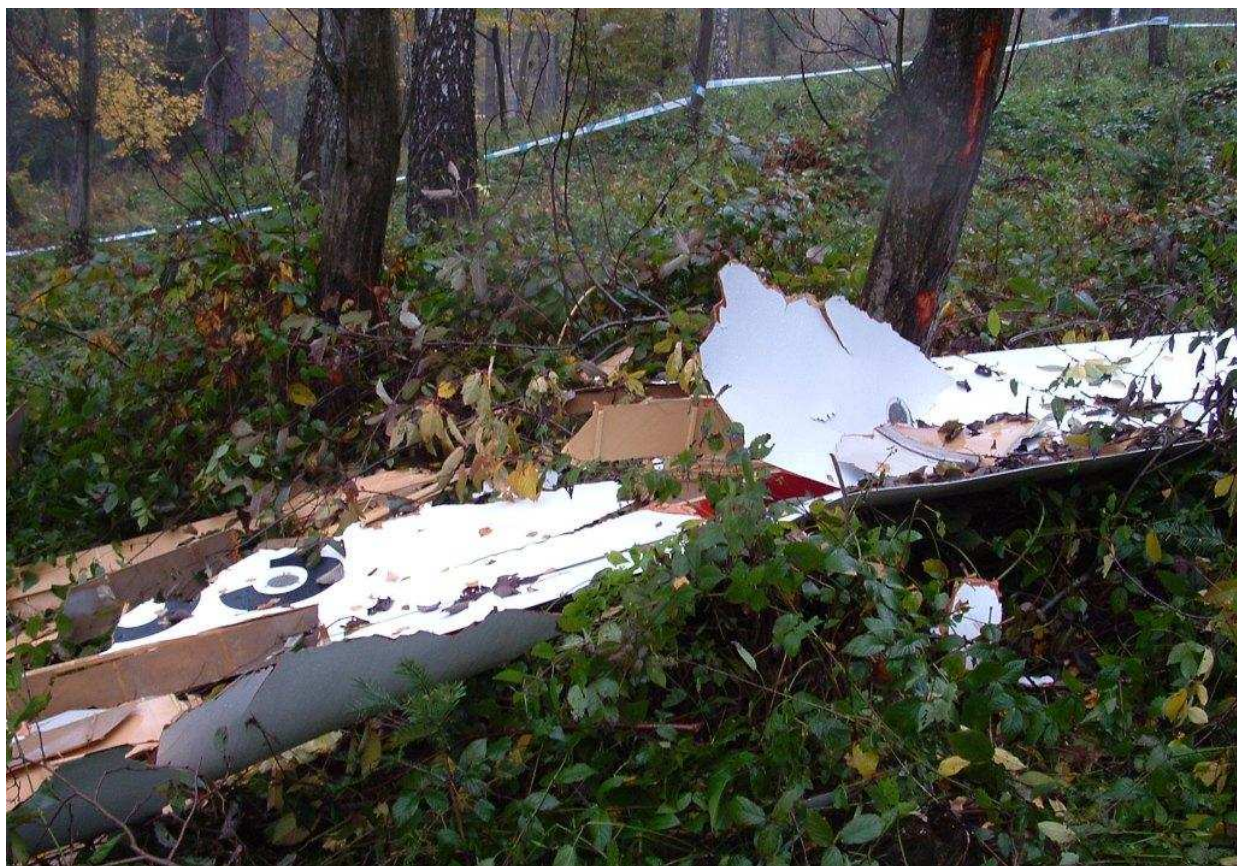
20 - Szczątki lewego skrzydła, widoczne ślady uderzeń na pniach drzew.

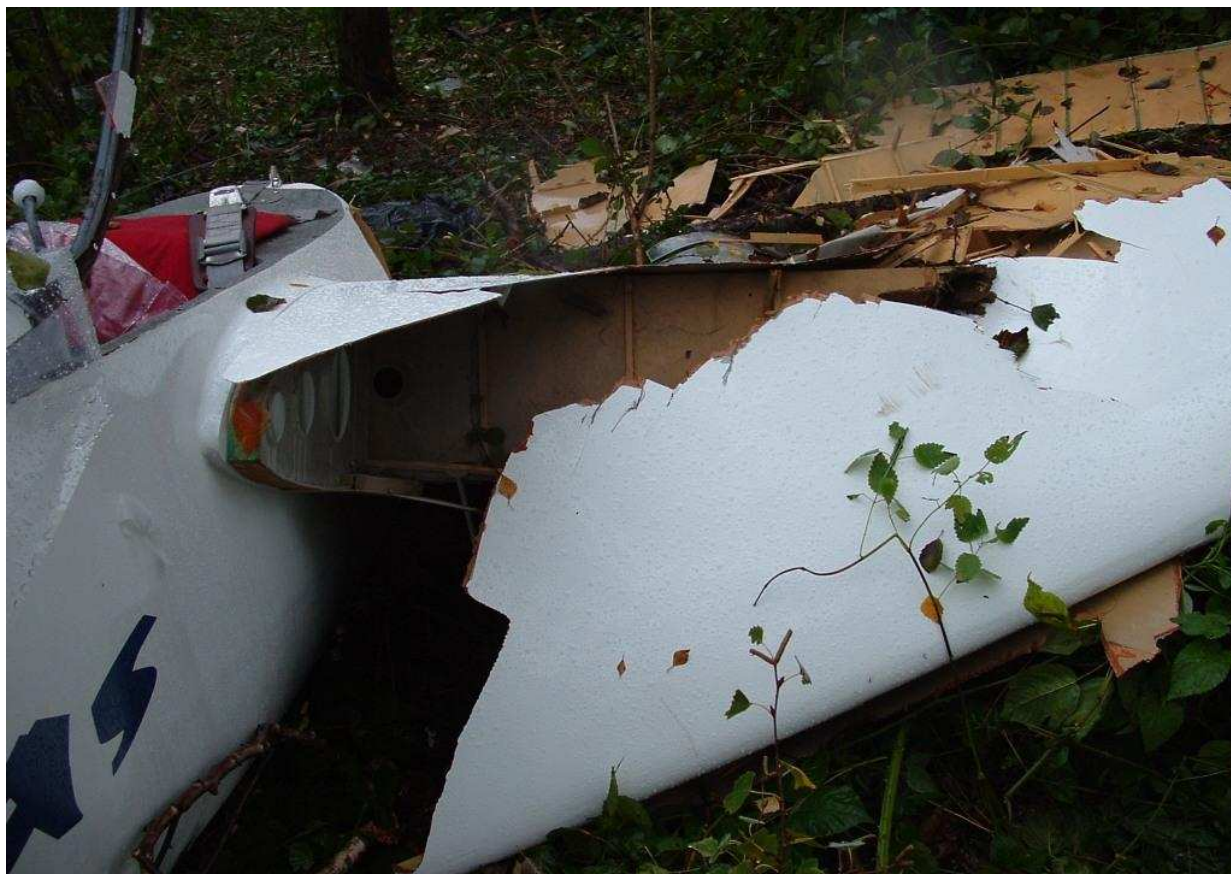
21 – Nasada lewego skrzydła przy kadłubie.

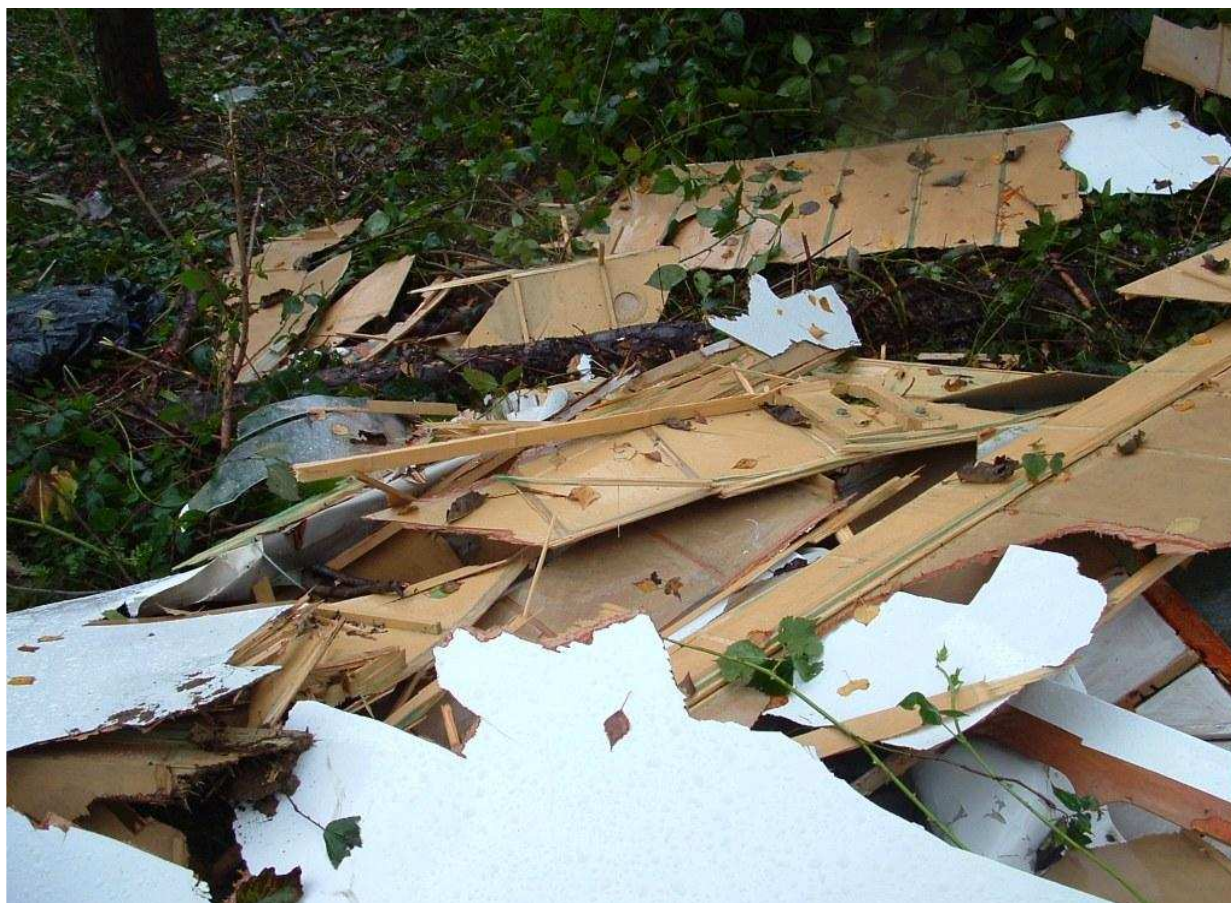
22 - Szczałki lewego skrzydła. Widoczne resztki oszklenia kabiny.  
ALBUM ILUSTRACJI

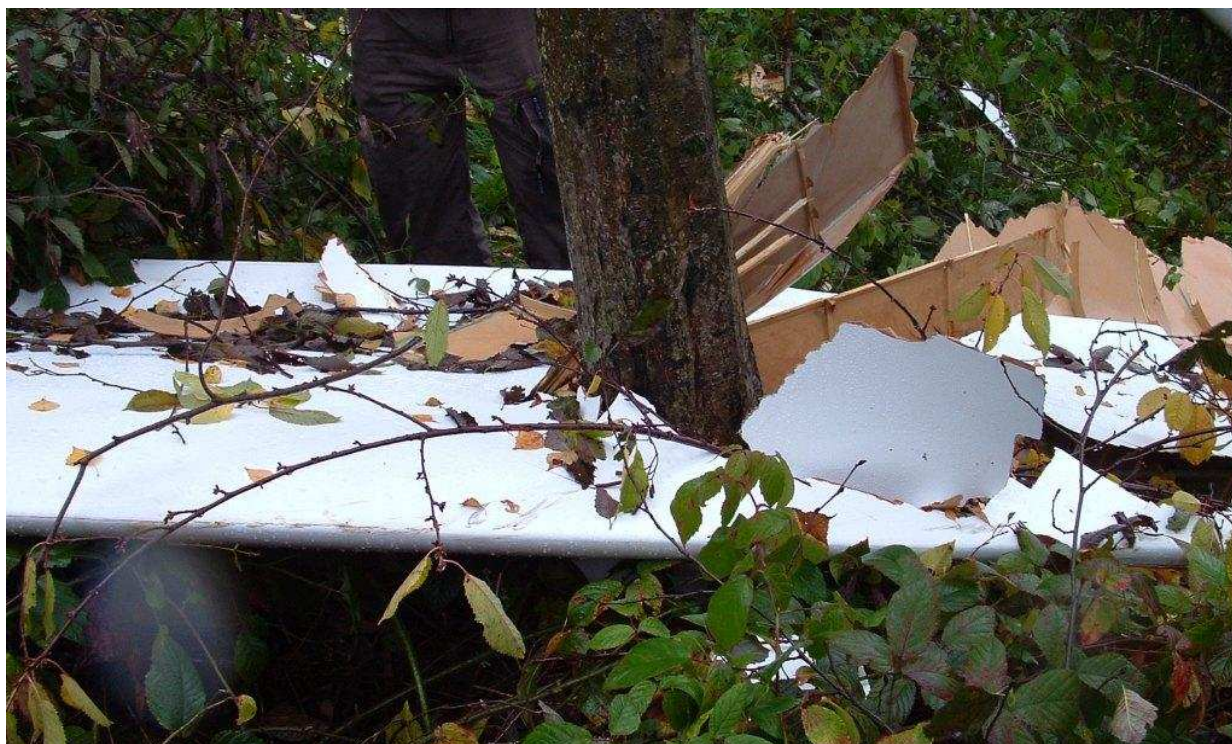
23 - Szczątki lewego skrzydła.

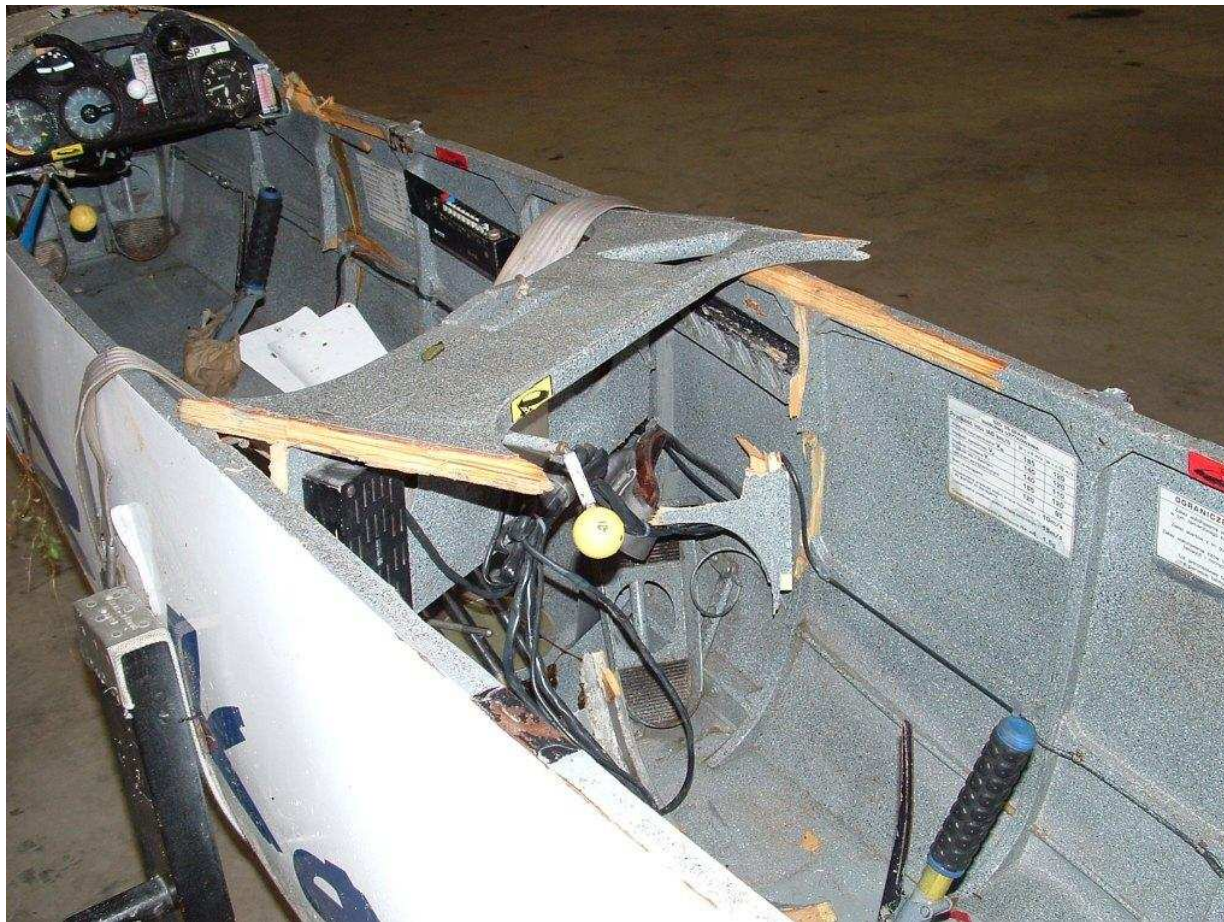
27 – Przednia część kadłuba z lewej strony od tyłu. Wręga struktury między kabinami wyłamana.

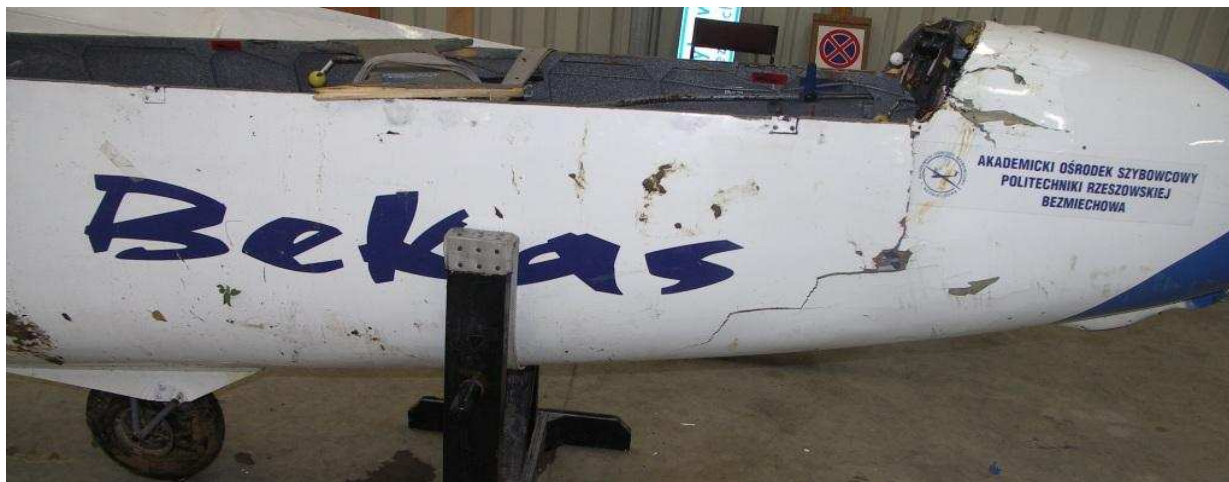
28 – Prawa strona przedniej części kadłuba – widoczne zniszczenia.

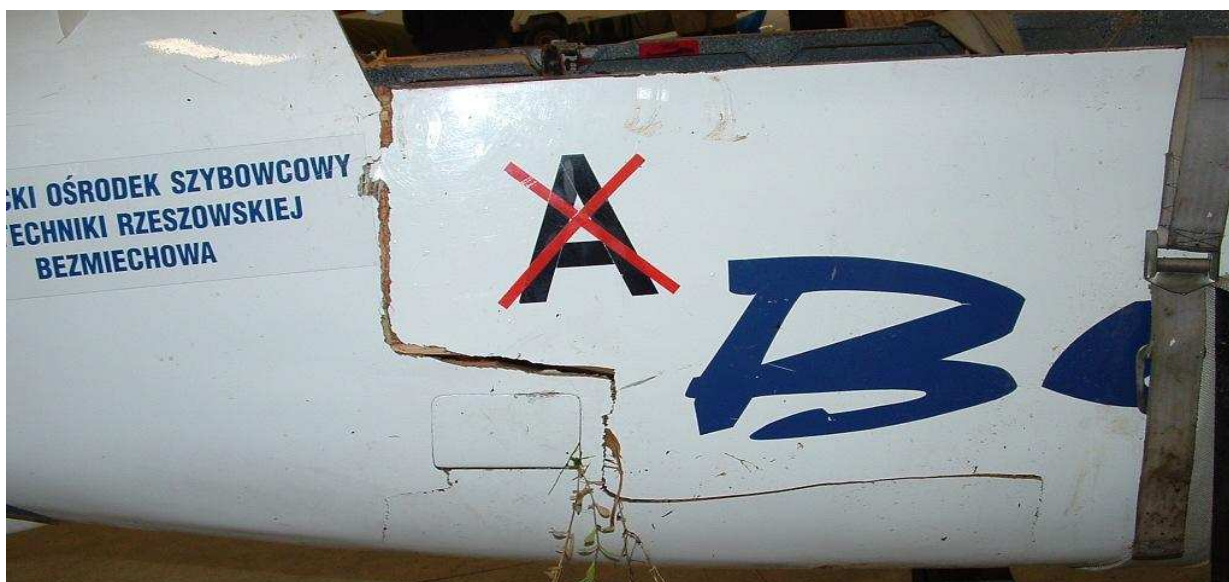
30 – Lewa strona przedniej części kadłuba – widoczne zniszczenia.

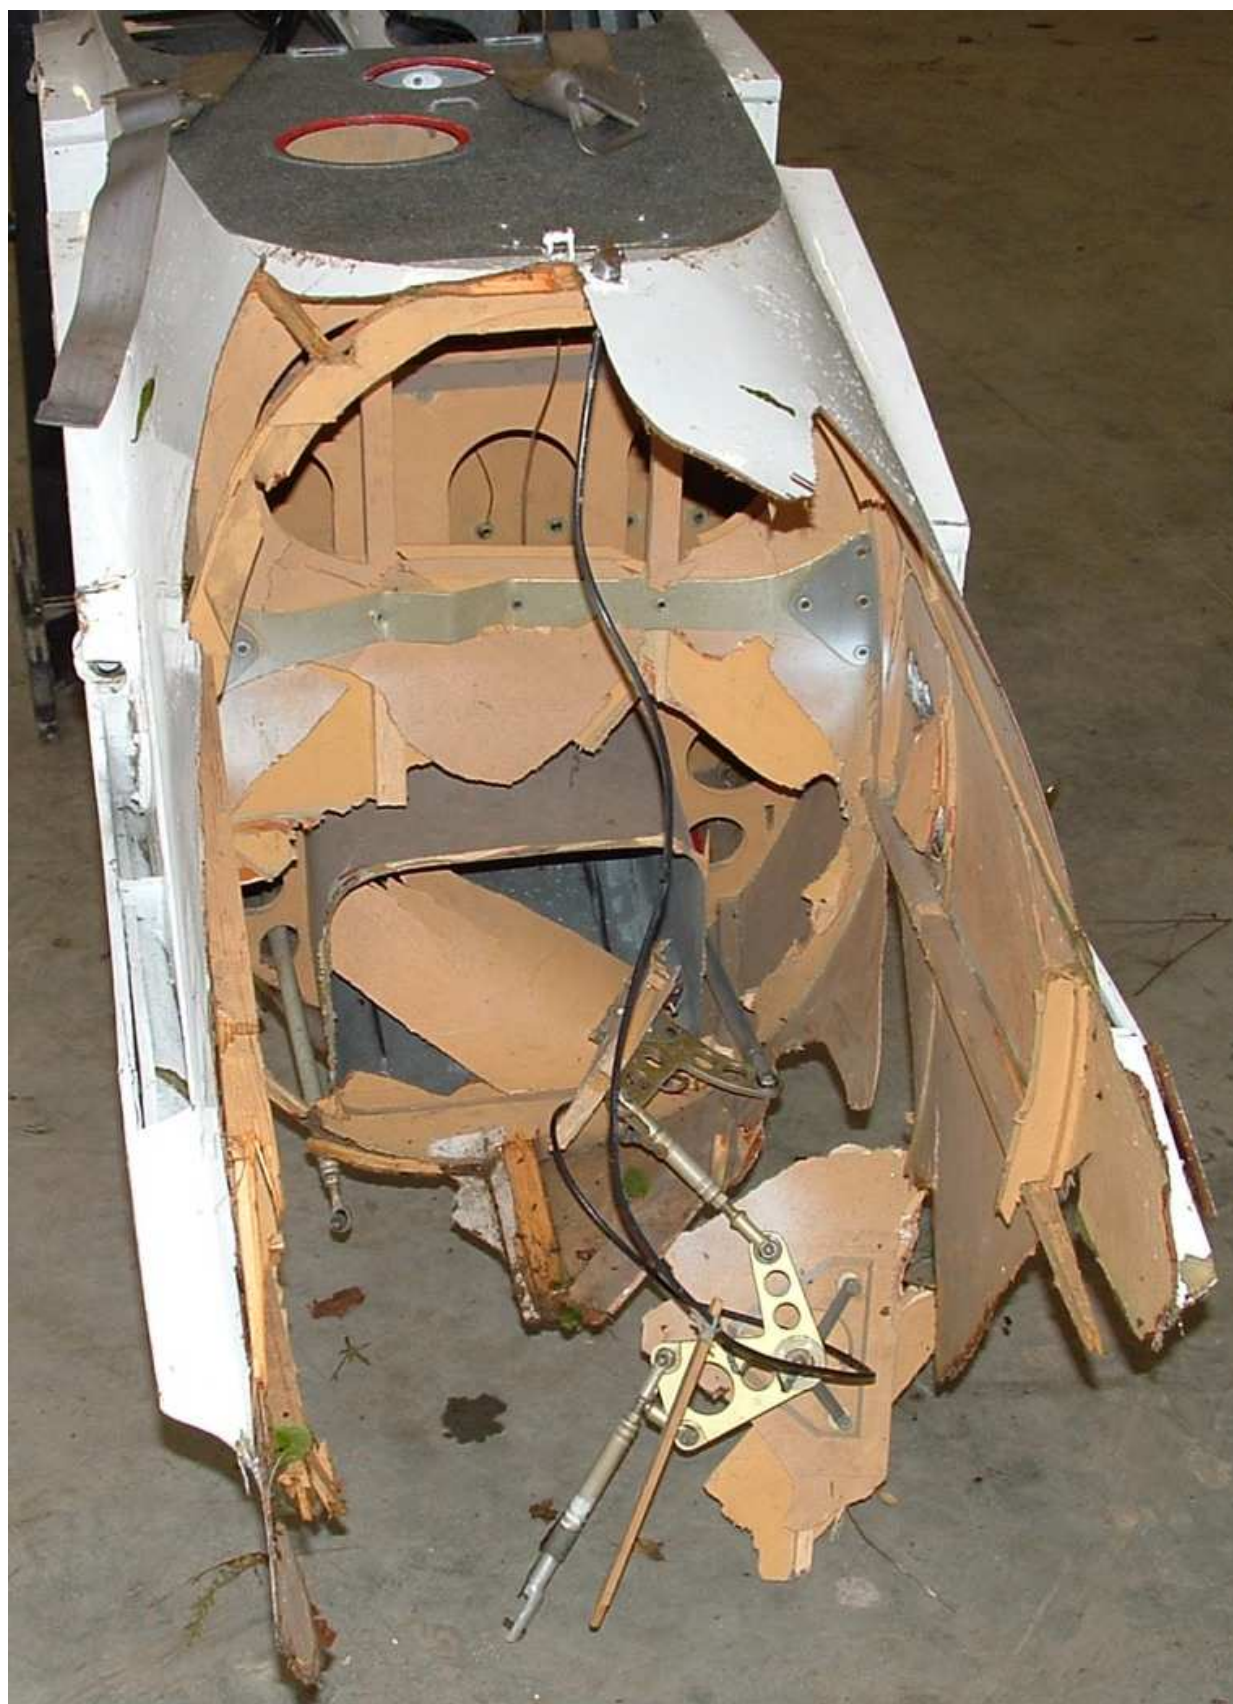
31 – Przednia część kadłuba od tyłu. Widoczne elementy zniszczonego układu sterowania płotowcem.

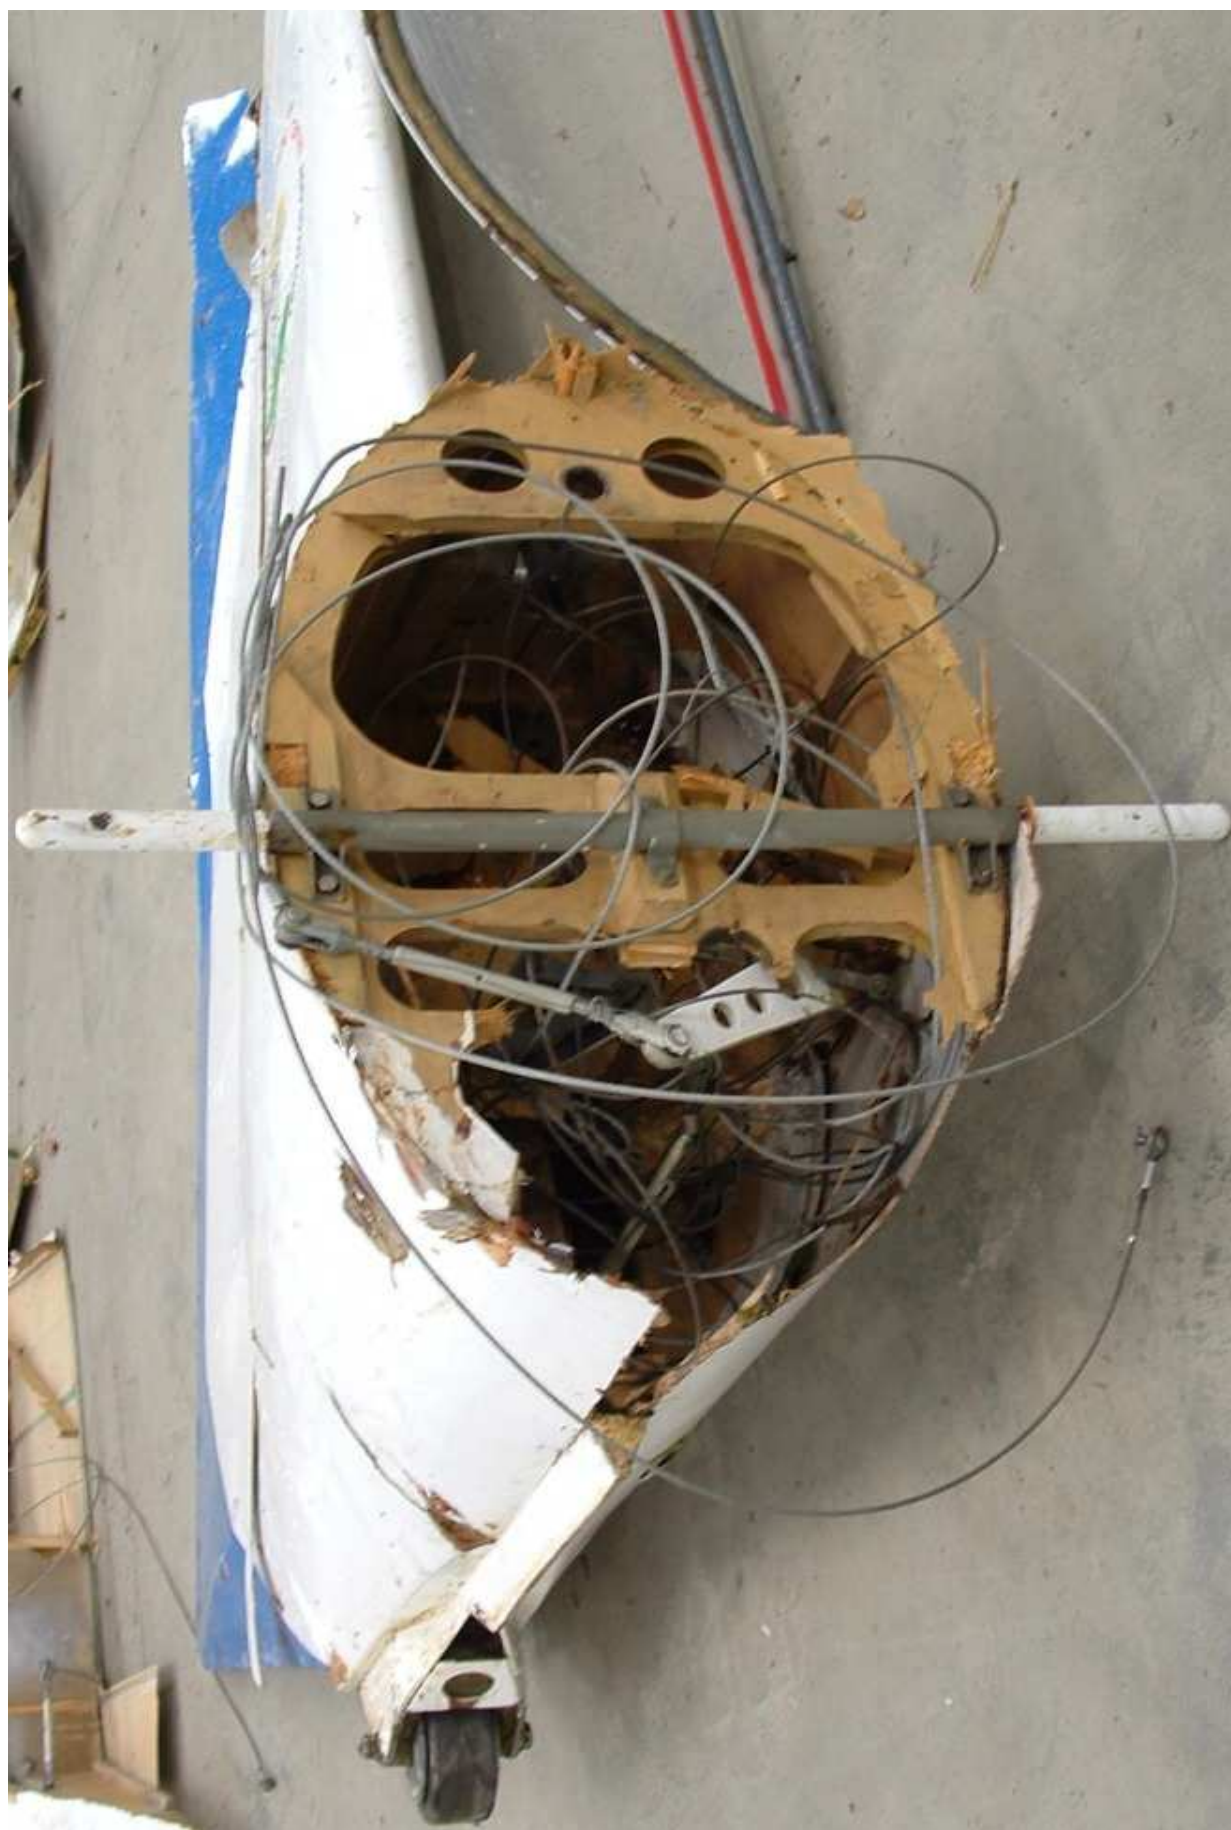
32 – Tylna część kadłuba z usterzeniem pionowym od strony zniszczonej wręgi. Widoczne linki sterowania sterem kierunku.

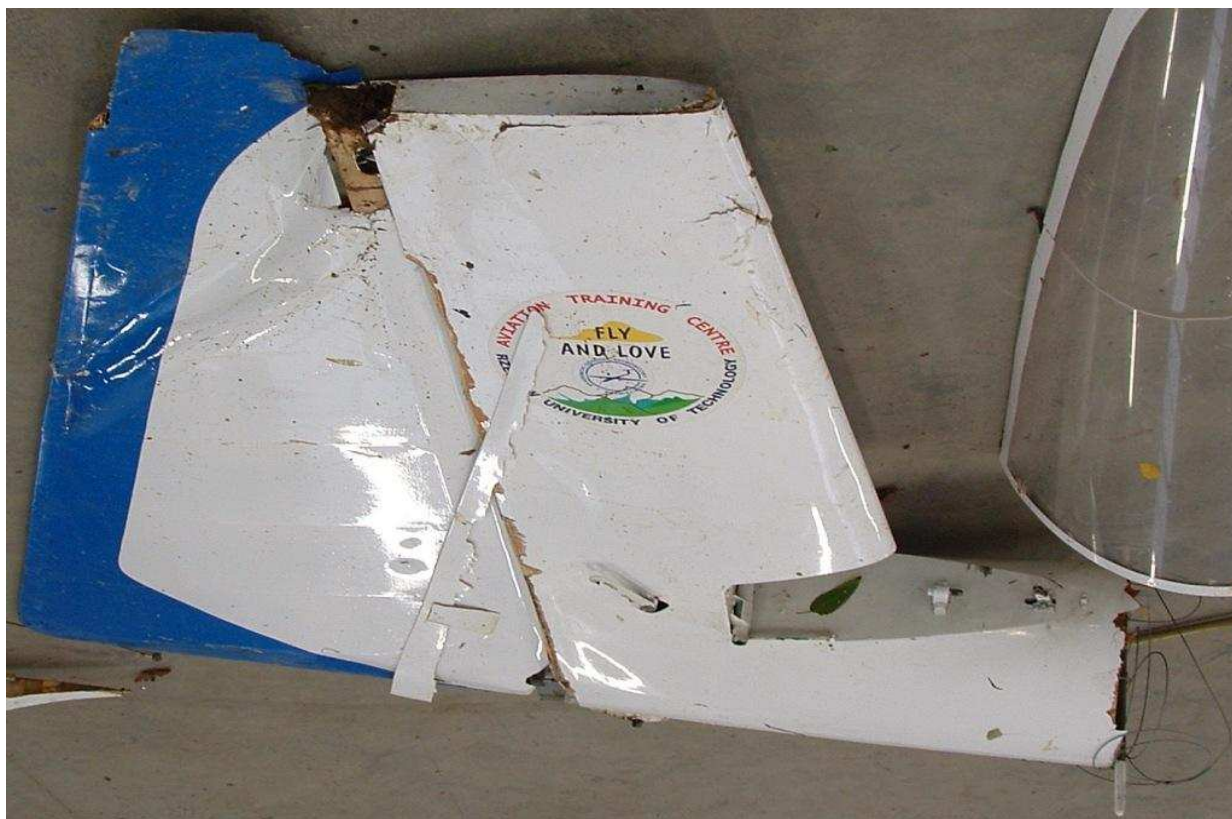
33 – Oderwana tylna część kadłuba z usterzeniem pionowym. Usterzenie poziome zdemontowane.

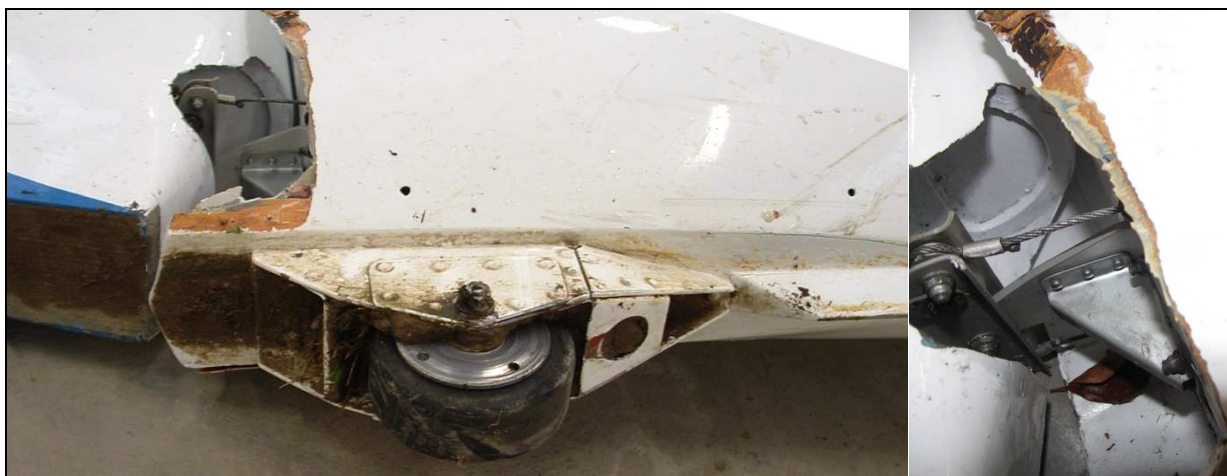
34 i 35 – Kółko tylne i dolna podpora steru kierunku, z prawej zbliżenie dolnej podpory steru kierunku z zachowanymi połączeniami układu sterowania.
