**ALBUM ILUSTRACJI**  
**z wypadku szybowca SZD-35 Bekas; SP-2553**  
**18 października 2007 r., Bezmiechowa**

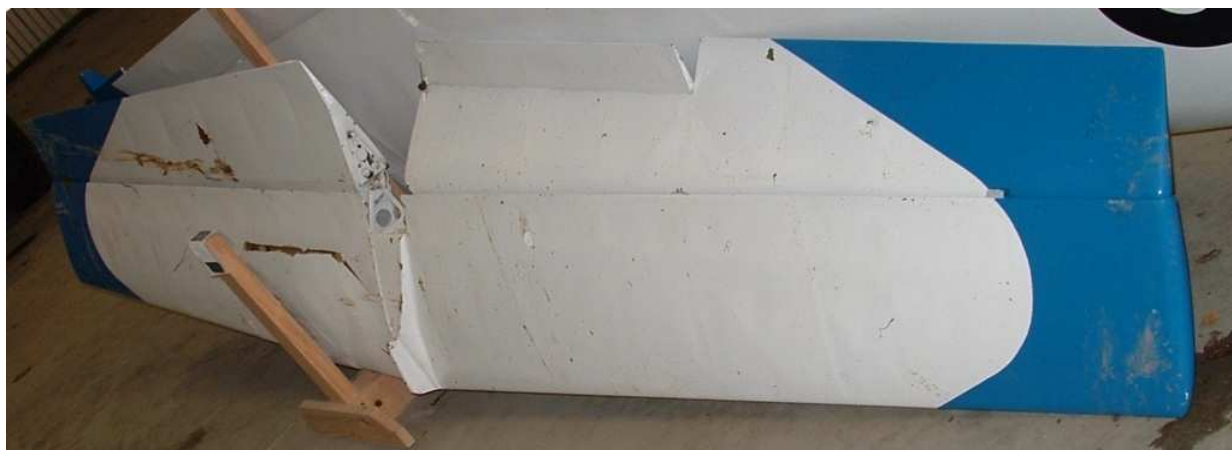
36 – Uszkodzone usterzenie poziome po zdemontowaniu z szybowca.

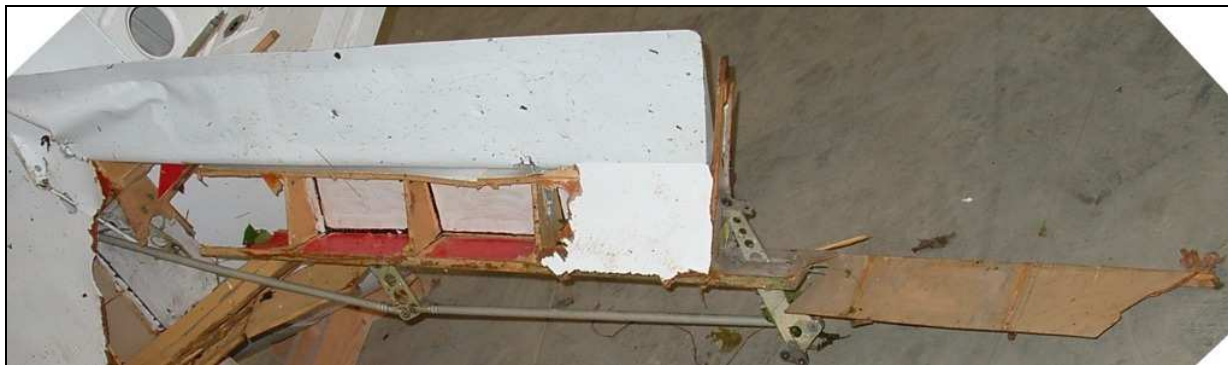
37 – Fragment spływowej części zniszczonego lewego skrzydła z zachowanymi elementami układu sterowania.

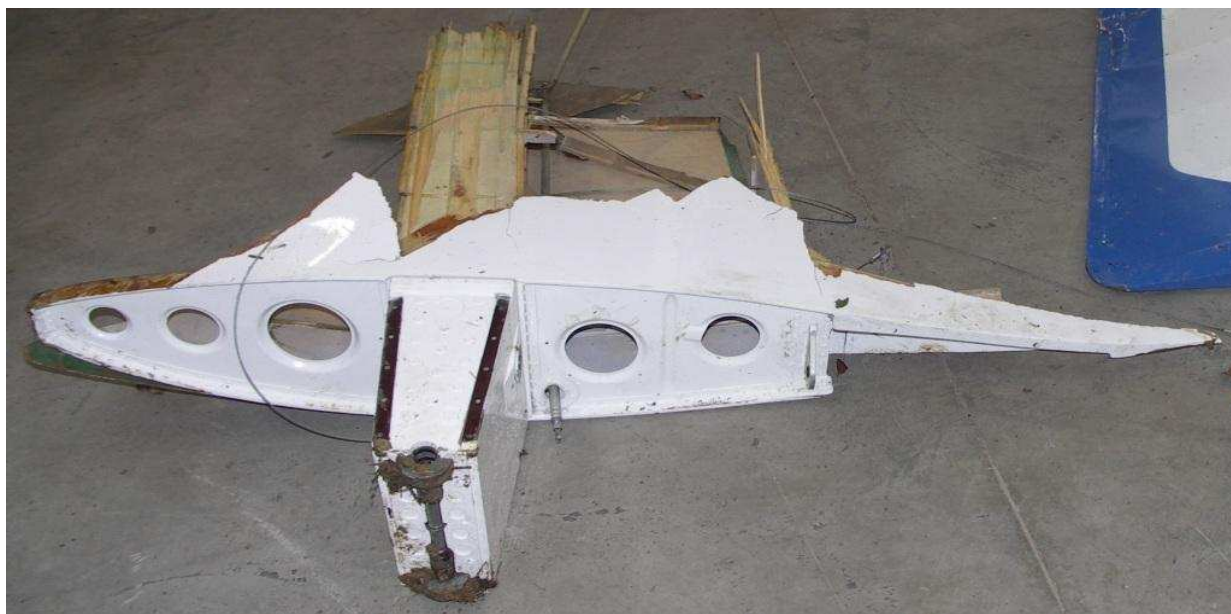
38 – Żebro nasadowe zniszczonego lewego skrzydła z fragmentem dźwigara głównego. Na dźwigarze widoczne okucia mocowania skrzydła do kadłuba.

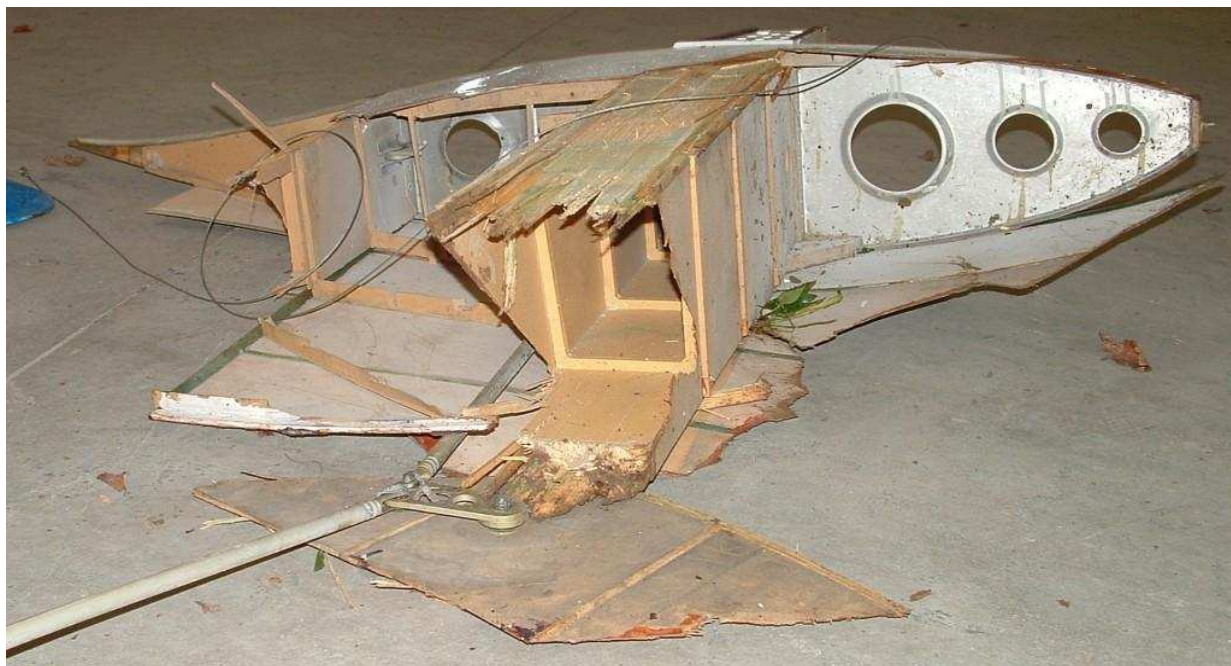
39 – Żebro nasadowe zniszczonego lewego skrzydła z fragmentem dźwigara głównego. Widoczny przełom skrzynkowego dźwigara, fragmenty zniszczonych górnych powłok pokrycia i elementy układu sterowania.

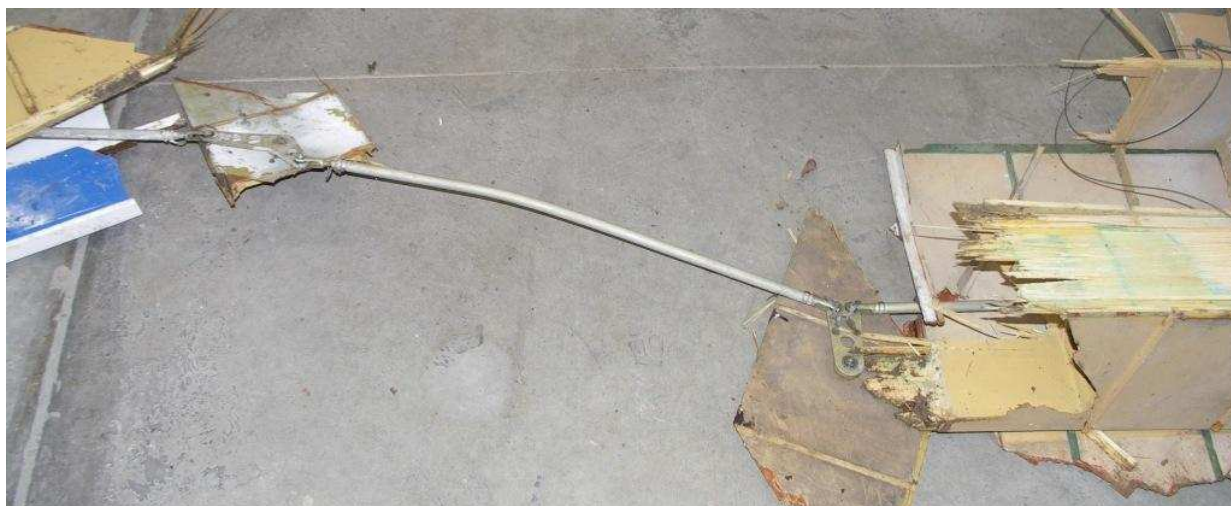
40 – Elementy układu sterowania hamulcami aerodynamicznymi w szczątkach zniszczonego lewego skrzydła. Ciągłość kinematyczna układu sterowania zachowana.

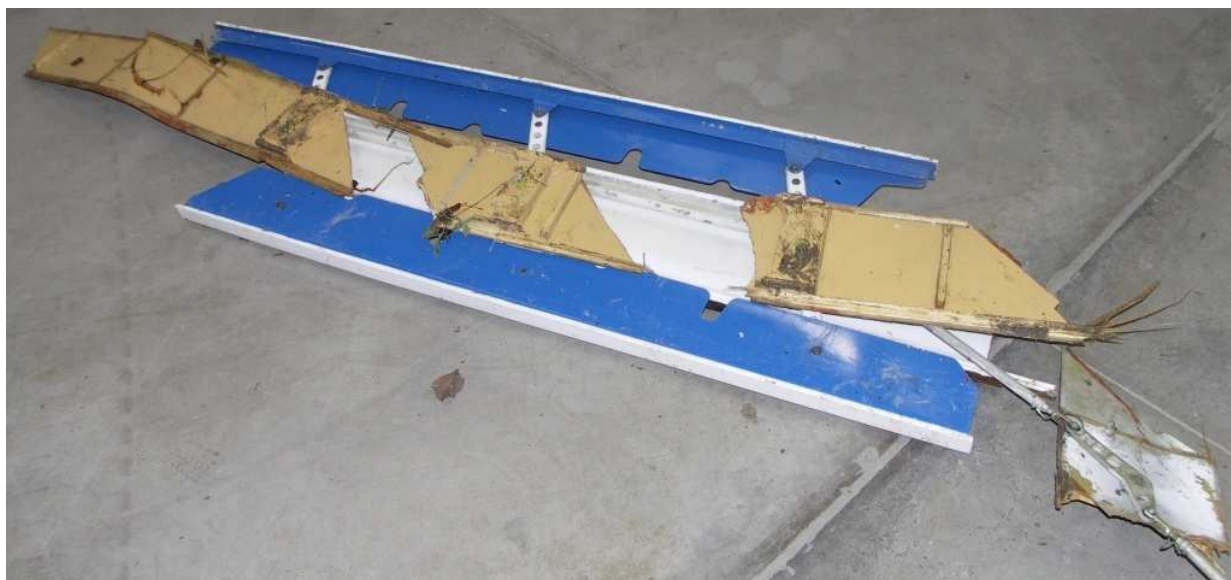
41 – Płyty hamulców aerodynamicznych zniszczonego lewego skrzydła wraz z fragmentem ścianki dźwigara i elementami układu sterowania.

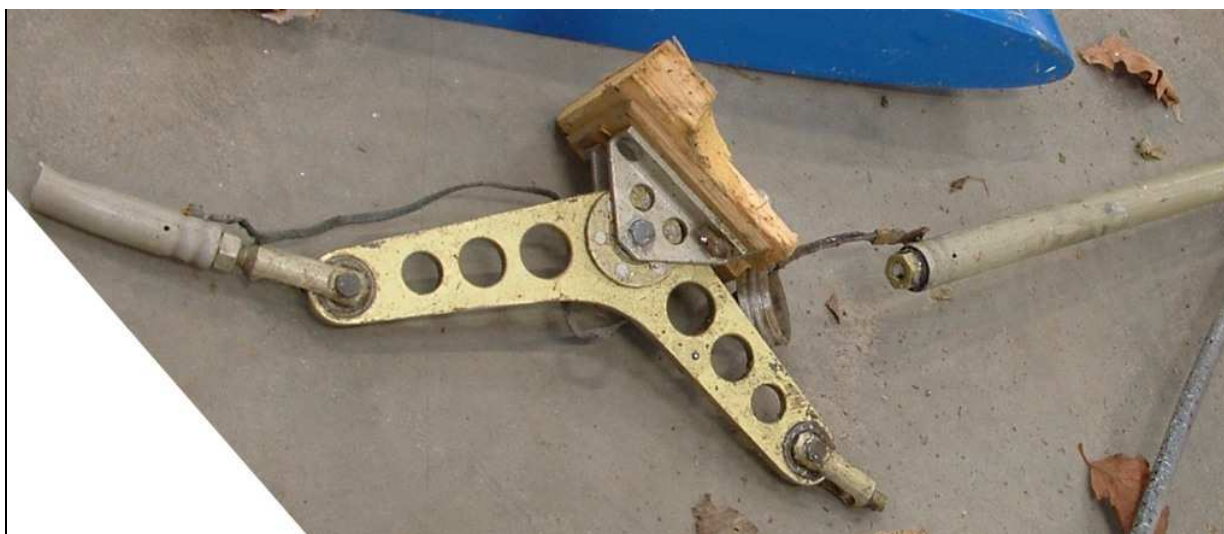
42 – Zniszczony fragment układu sterowania płotowcem: z lewej strony widać zerwany popychacz, na środku dźwignię pośrednią wyrwaną ze struktury płotowca wraz ze swym zamocowaniem; po prawej stronie popychacz z ułamaną końcówką.

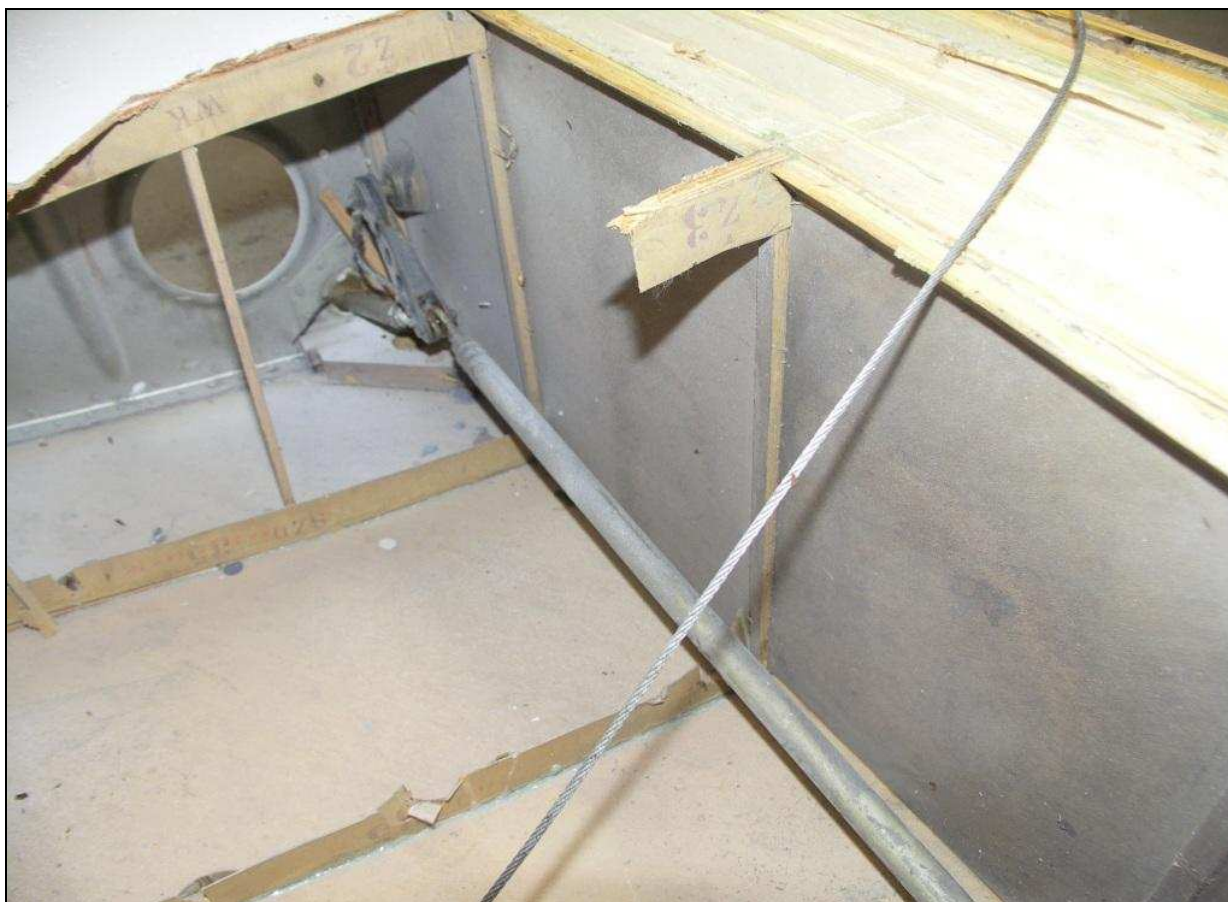
**43 – Strefa nasadowa prawego skrzydła. Widać metalowe żebro nasadowe, dolne pokrycie kesonu i ściankę dźwigara, wzdłuż której biegnie popychacz układu sterowania.**

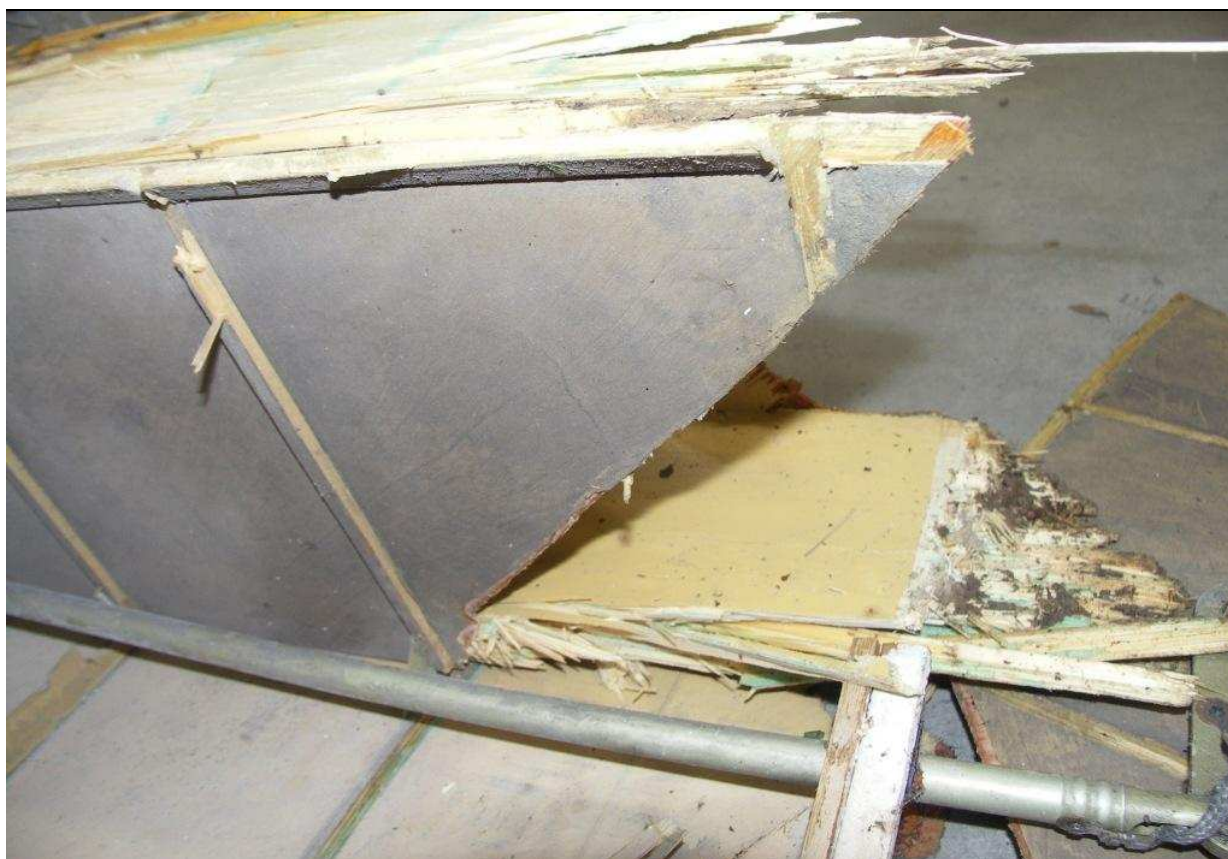
**44 – dalsza część strefy nasadowej prawego skrzydła. Widać zniszczony dolny pas dźwigara, dolne pokrycie kesonu i ściankę dźwigara, wzdłuż której biegnie popychacz układu sterowania.**
