**MINISTERSTWO INFRASTRUKTURY  
PAŃSTWOWA KOMISJA BADANIA WYPADKÓW LOTNICZYCH**

# **RAPORT KOŃCOWY**

**wypadek nr: 459/07**

**szybowiec SZD-35 „Bekas” SP-2553**

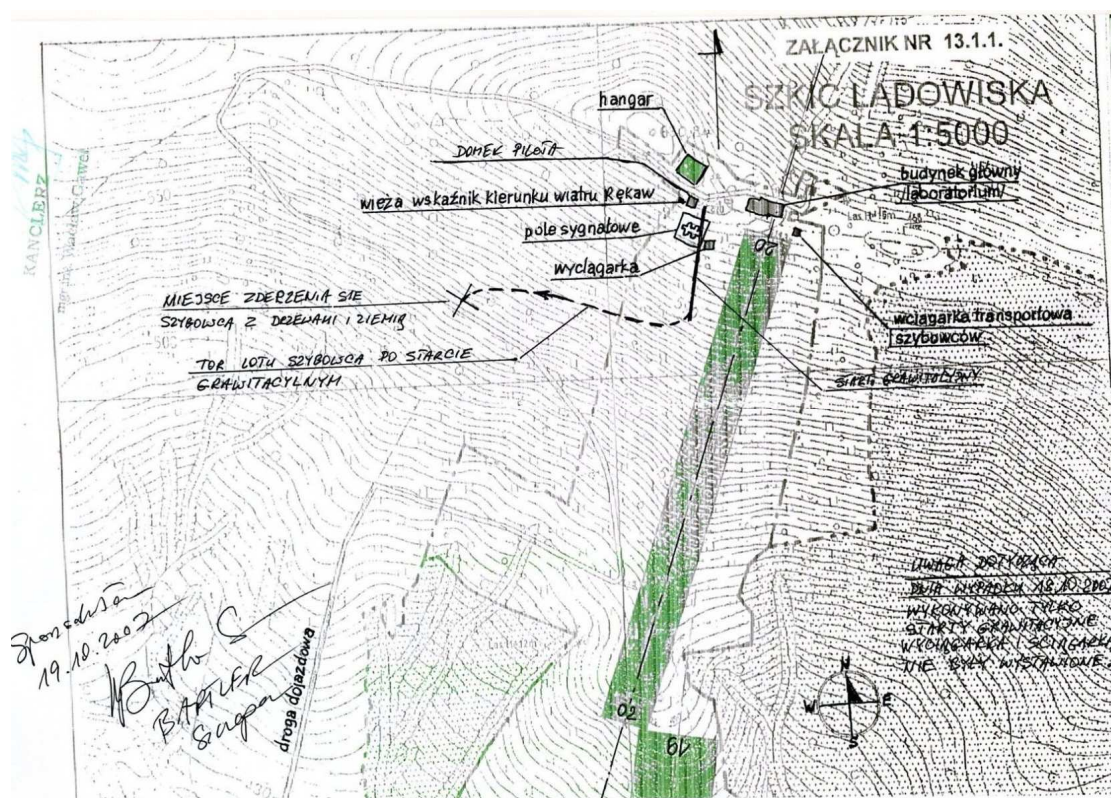
W wyniku zderzenia instruktor-pilot poniósł śmierć, a uczeń-pilot doznał poważnych obrażeń ciała. Orientacyjny przebieg lotu przedstawiono na szkicu.

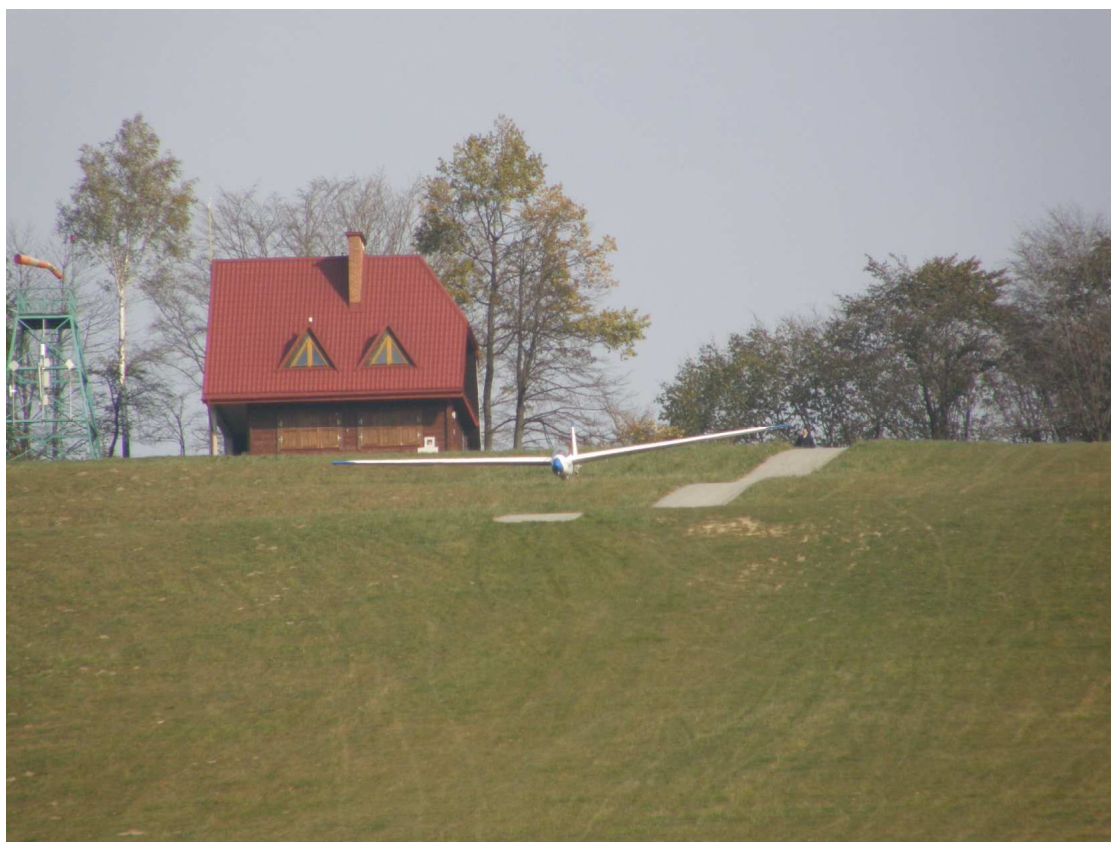
Zdjęcie 1. Szybowiec w czasie rozbiegu po utracie kierunku w prawo.

10. Start szybowca „Bekas” ze względu na małe doświadczenie wypuszczającego nie przebiegał całkowicie prawidłowo.
11. Pierwszy zakręt po starcie grawitacyjnym został wykonany na wysokości około 10m, co było niezgodne z instrukcją wykonywania lotów. Manewry szybowcem odbywały się zbyt blisko zbocza i na zbyt małej wysokości.

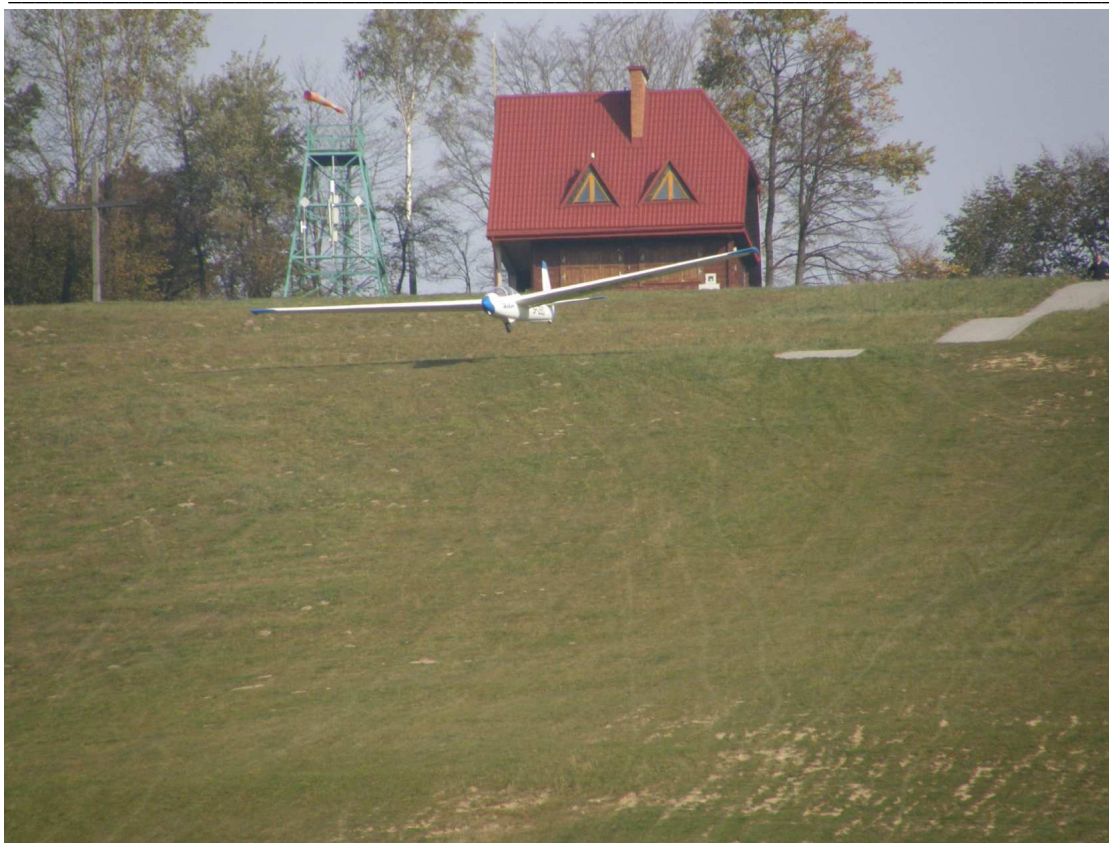
Zdjęcie 2. Szybowiec tuż po oderwaniu na trawersie drogi do startu grawitacyjnego.

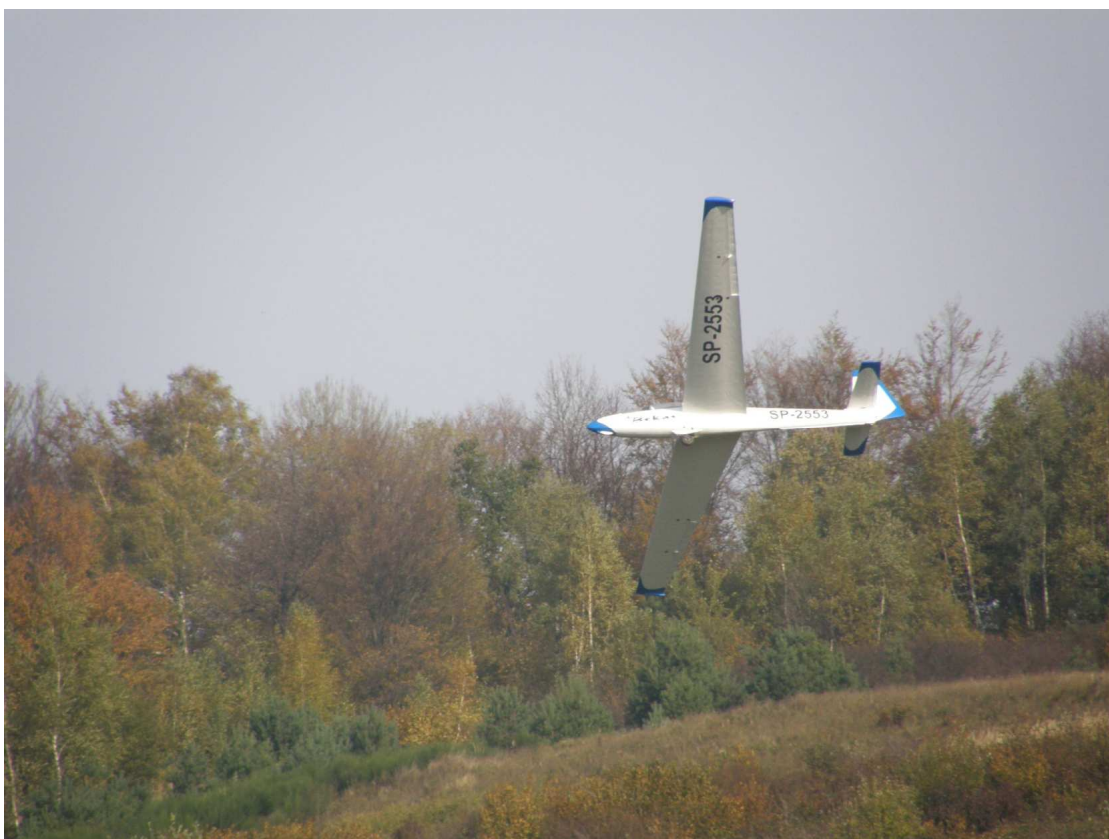
Zdjęcie 3. Szybowiec wykonujący lot na bardzo niskiej wysokości w czasie zakrętu w prawo.

Wykonywanie po starcie grawitacyjnym zakrętu poniżej wysokości 50m - niezgodnie z zasadami zawartymi w instrukcji użytkowania lądowiska.

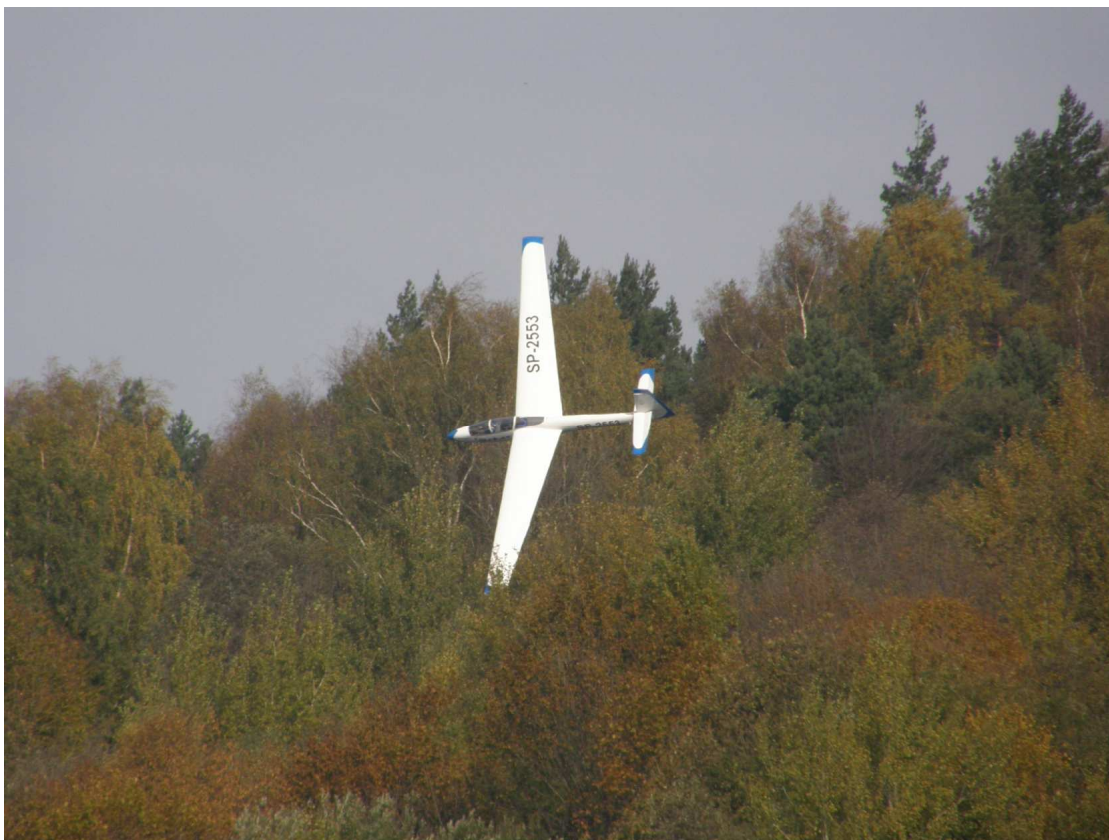
Według oceny Komisji gwałtowne wykonanie zakrętu w lewo na prędkości 60 km/h spowodowało przepadnięcie szybowca, dalsze zwiększenie przechylenia w lewo,

utratę wysokości i zderzenie z drzewami. Należy zaznaczyć, że prędkość 60 km/h jest minimalną prędkością lotu po prostej przy ciężarze szybowca w locie wynoszącym 470kg. Ciężar szybowca w krytycznym locie został oszacowany na ponad 550kg. Minimalna prędkość lotu przy tym ciężarze wynosiła około 65 km/h. Wprowadzenie w zakręt spowodowało zmniejszenie składowej siły nośnej, która nie była w stanie zrównoważyć ciężaru szybowca, co w konsekwencji doprowadziło do przepadnięcia szybowca, ześlizg na lewe skrzydło i zderzenia z drzewami.

Zdjęcie 4. Szybowiec na chwilę przed zderzeniem z drzewami.

Wykonanie gwałtownego zakrętu z przechyleniem ponad 40° na prędkości minimalnej co doprowadziło do utraty prędkości, przeciągnięcie szybowca, utratę wysokości i zaczepienie o drzewa.

Dokonać zmian personalno - organizacyjnych w celu poprawy poziomu przygotowania do lotów i organizacji lotów żaglowych.

Przeprowadzić audyt w celu określenia prawidłowości prowadzenia szkolenia szybowcowego z innego miejsca przystosowanego do startów i lądowań statków powietrznych - Bezmiechowa.
