**ALBUM ILUSTRACJI**  
**z wypadku motolotni SP-MKNA**  
**28 października 2007 r., lotnisko Kazimierz Biskupi [EPKB]**

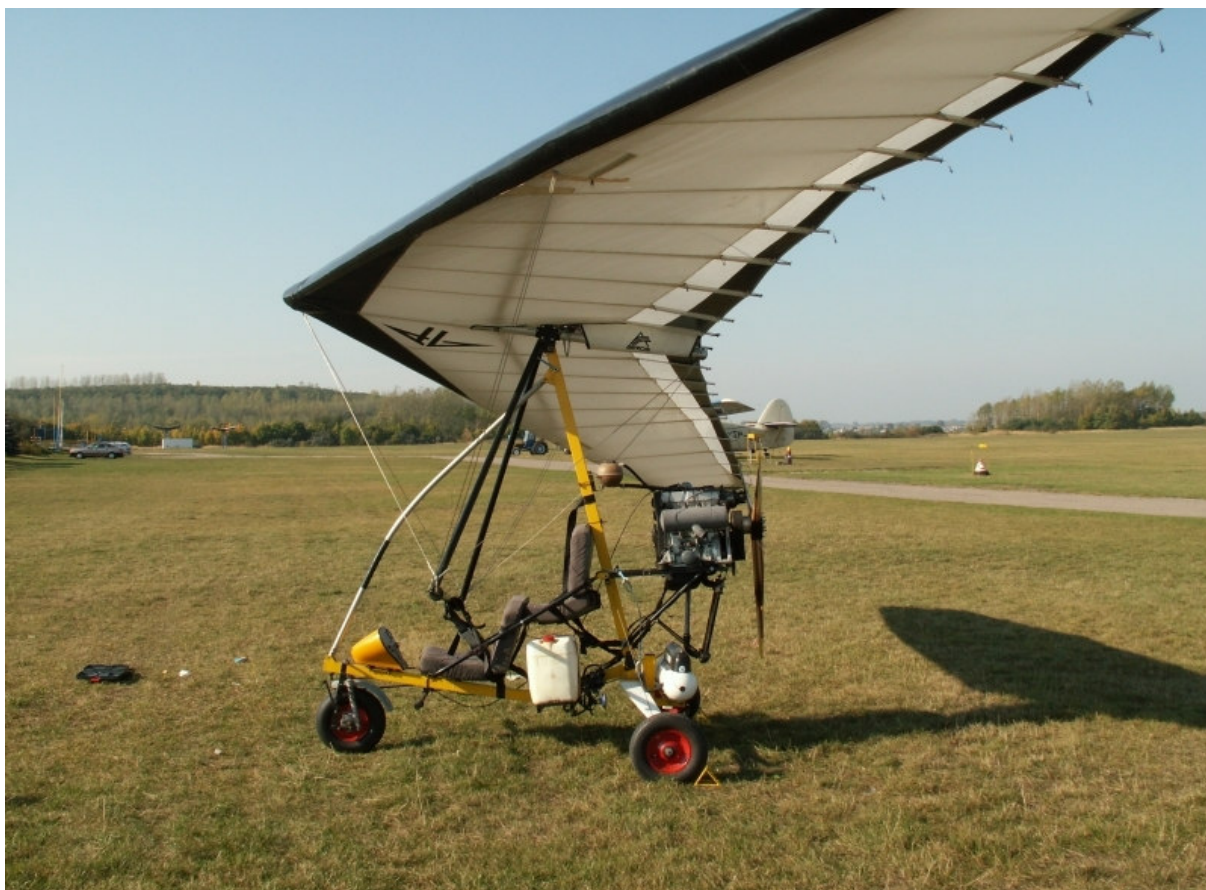
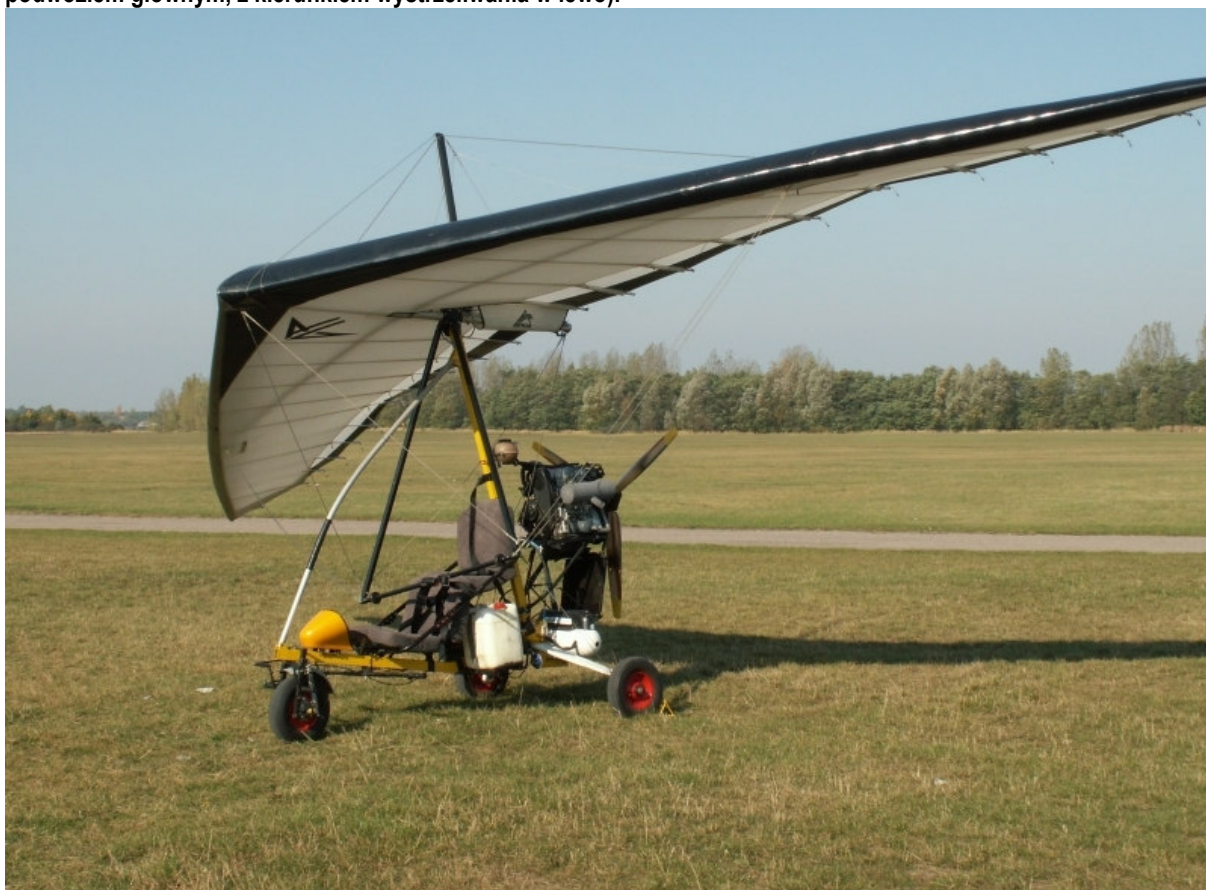
1 i 2 – Zdjęcia motolotni przed wypadkiem, jeszcze ze śmigłem trójłopatowym i bez znaków rozpoznawczych. Zwraca uwagę sposób umieszczenia i zamocowania zbiornika paliwowego (biały plastikowy kanister z lewej strony drugiego siedzenia) oraz spadochronowego pirotechnicznego układu ratunkowego BRS (pod silnikiem, za podwoziem głównym, z kierunkiem wyrzeliwania w lewo).

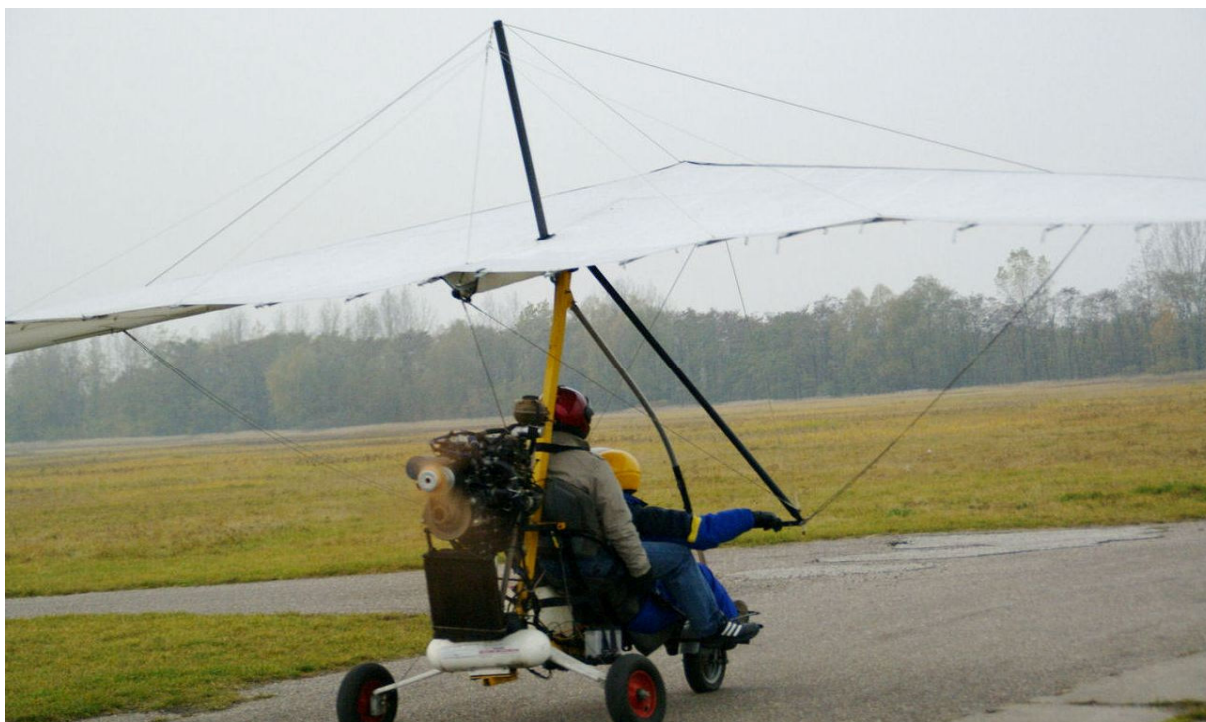
3 – Start motolotni SP-MKNA do przedostatniego lotu (kilkadziesiąt minut przed wypadkiem).

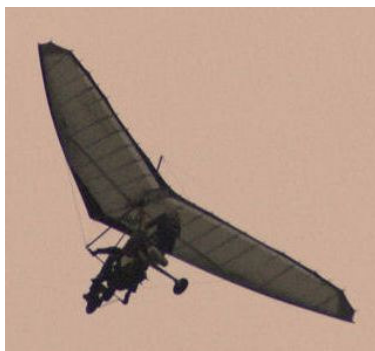
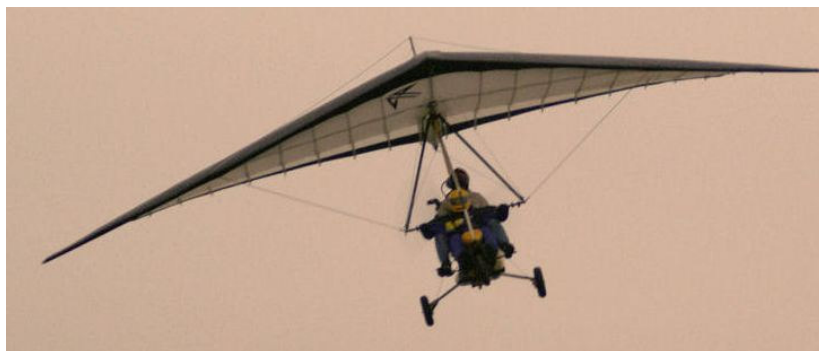
4 i 5 – Motolotnia SP-MKNA podczas swego przedostatniego lotu. Zwraca uwagę brak naniesionych znaków rozpoznawczych.

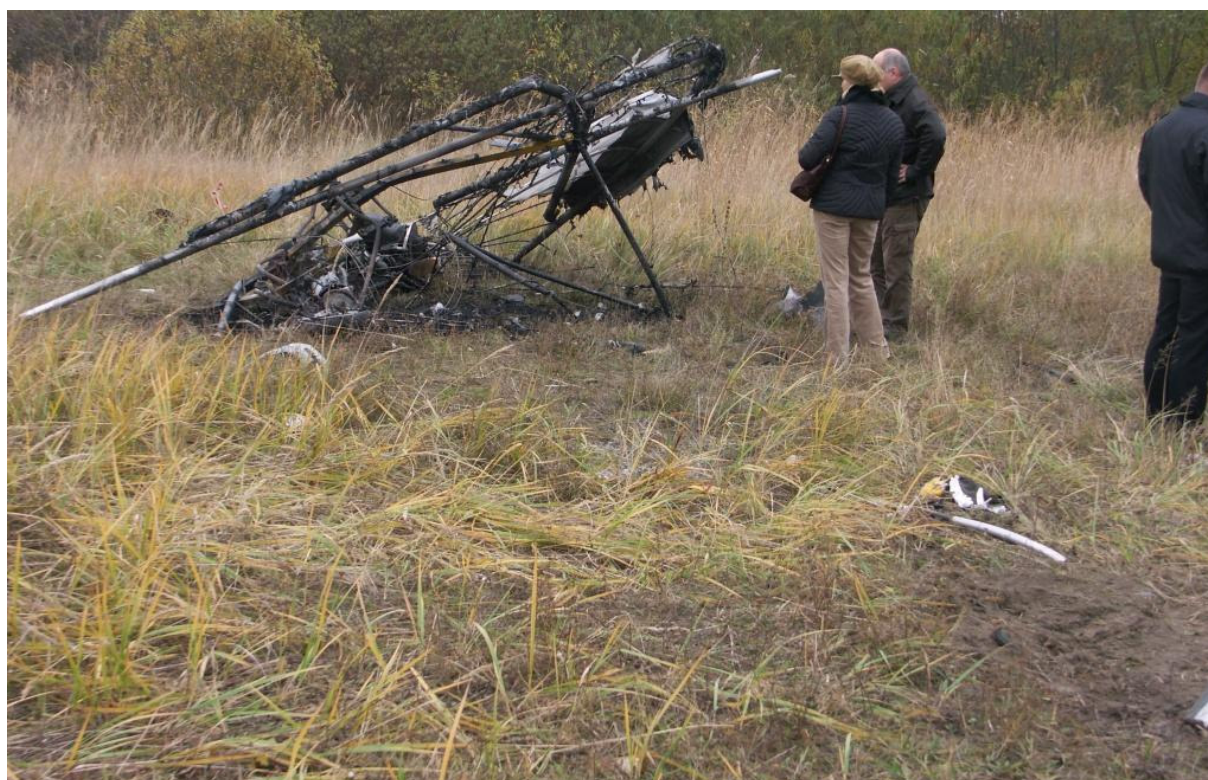
8 – Ogólny widok wraku motolotni po wypadku i akcji gaśniczej. W prawym dolnym rogu kadru widoczny ślad zderzenia z ziemią i szczątki, pokazane dalej na zdjęciu [9].

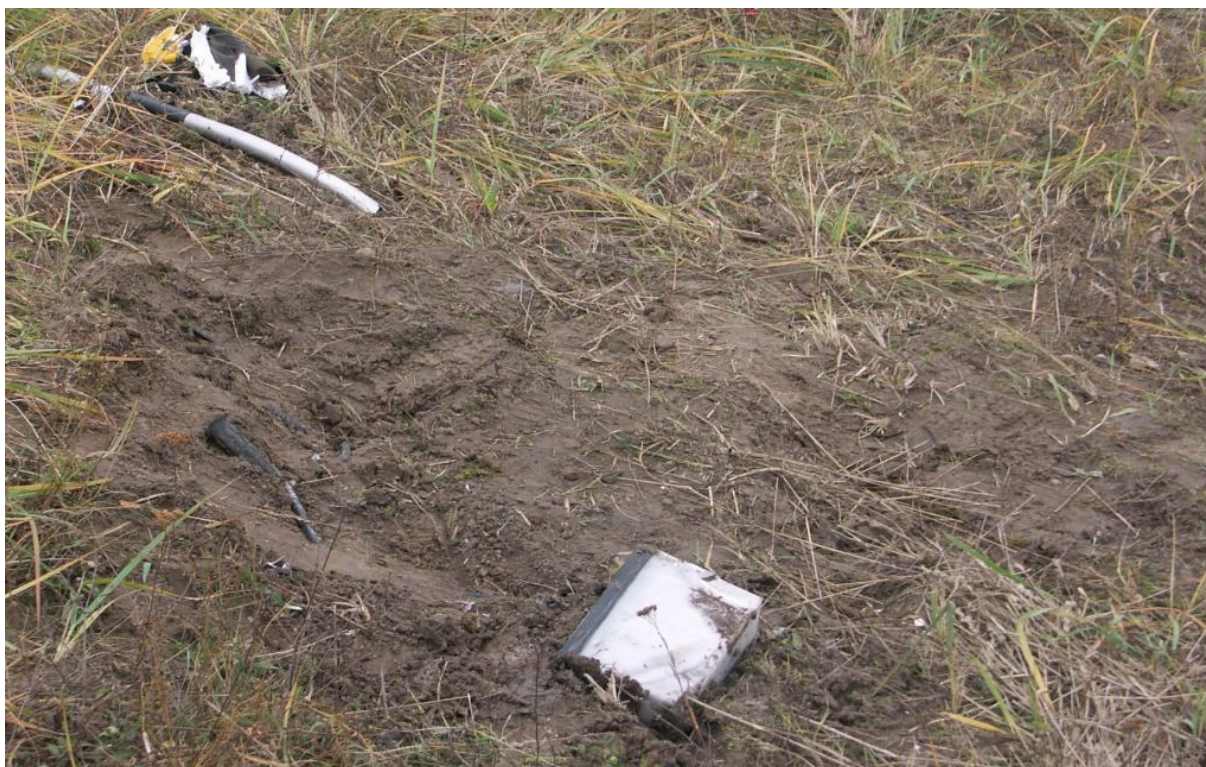
**9 – Akumulator z kablem oraz wyłamany fragment przedniego zastrzału leżące w miejscu zderzenia z ziemią.**

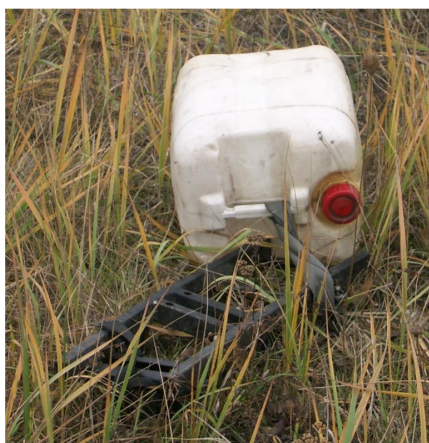
**10 – Oderwany zbiornik paliwa z konsolą mocującą go do wózka.**

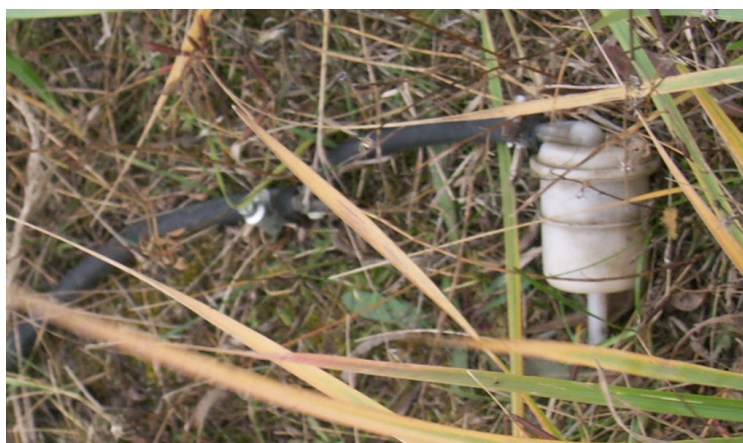
**11 – Oderwany fragment systemu paliwowego – filtr z przewodem gumowym.**

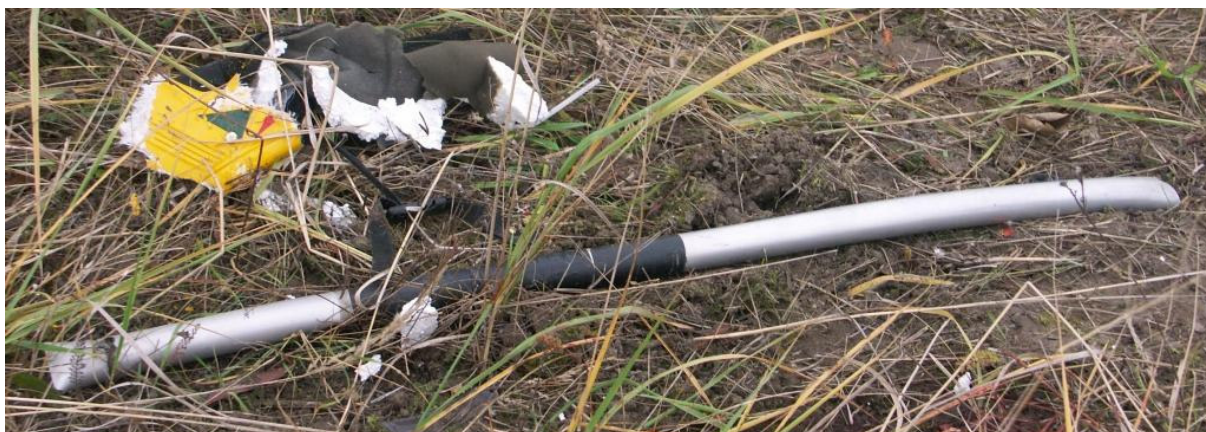
**12 – Fragment przedniego zastrzału.**

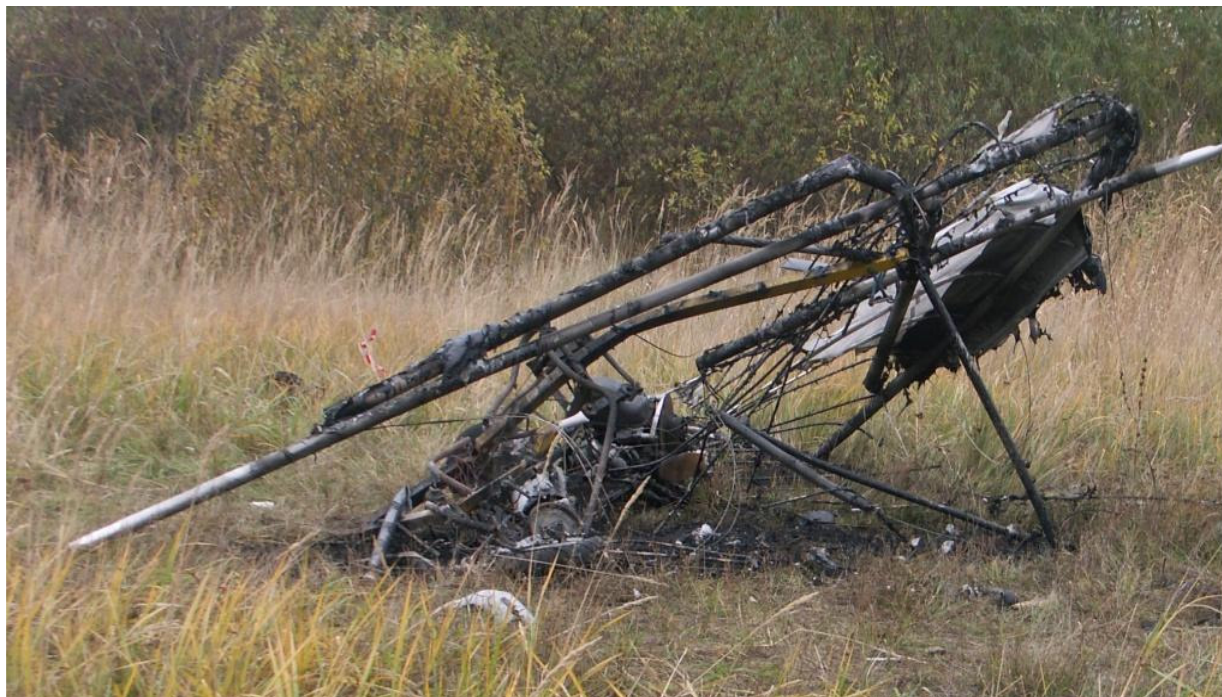
13 – Ogólny widok zniszczonej motolotni na miejscu wypadku.

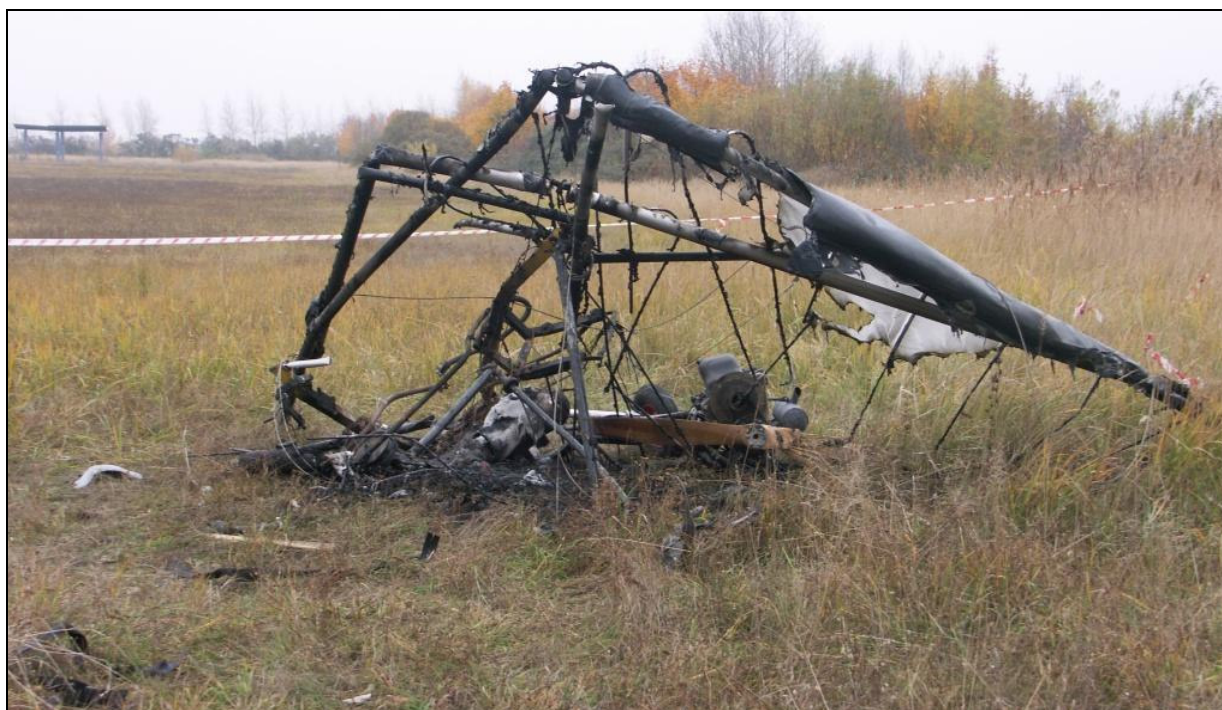
14 – Ogólny widok zniszczonej motolotni na miejscu wypadku.

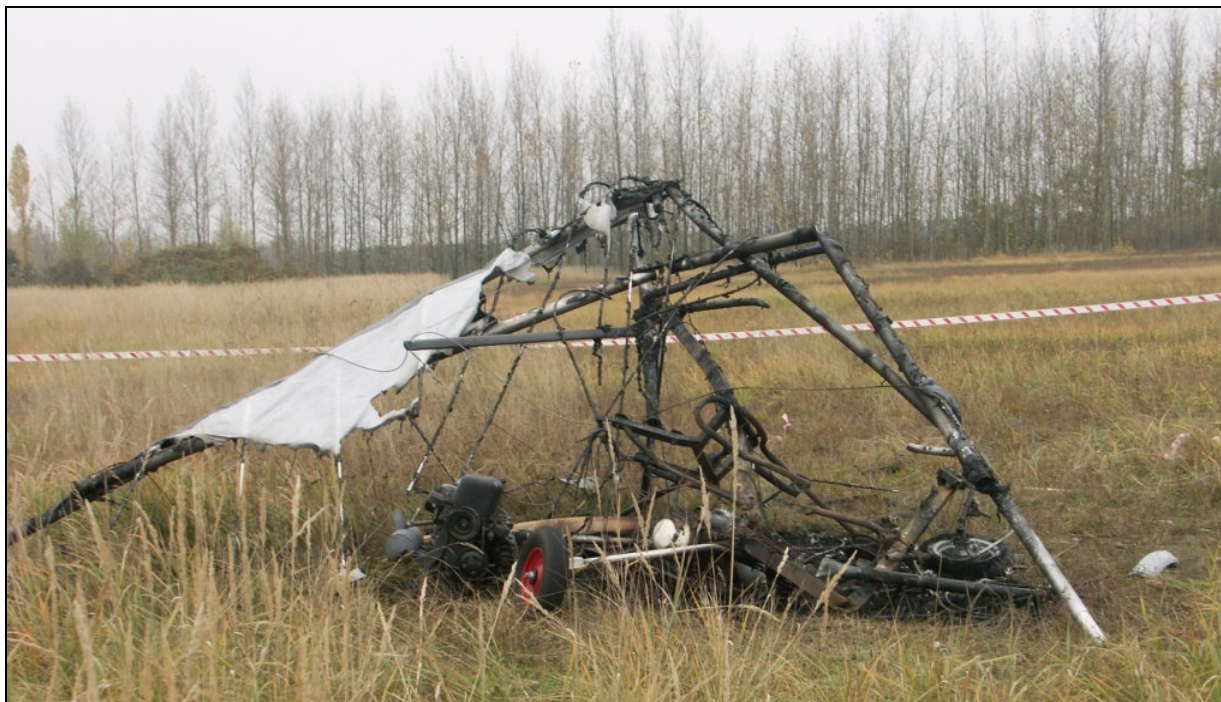
15 – Ogólny widok zniszczonej motolotni na miejscu wypadku.

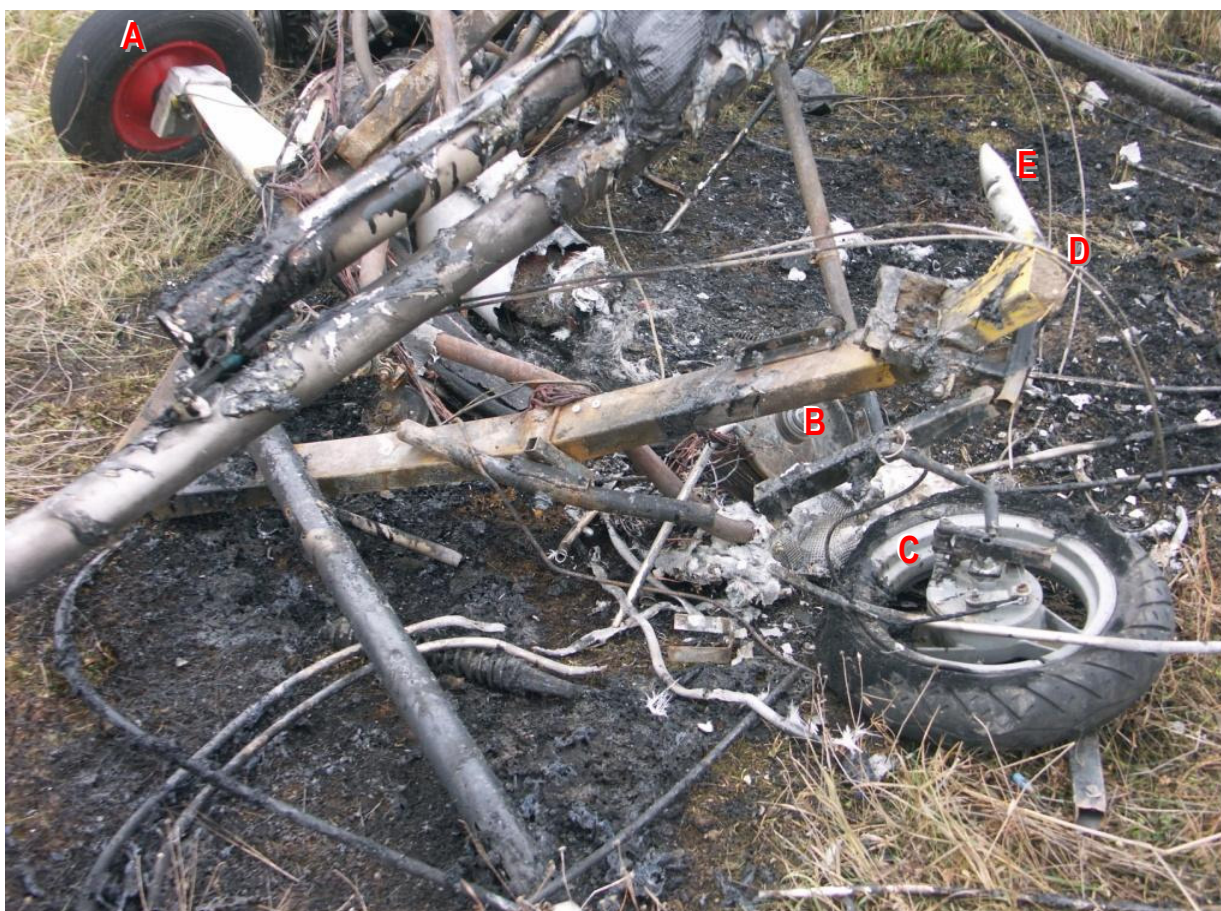
16 – Zbliżenie szczątków spalonej motolotni. Widać przedni koniec belki podłużnej wózka z fragmentem wyłamanej stójki przedniej i zniszczone podwozie przednie. Oznaczenia: A – prawe koło podwozia, B – zniszczone lewe koło podwozia, C – zniszczone koło przednie, D – przedni węzeł wózka, E – fragment złamanego przedniego zastrzału wózka.

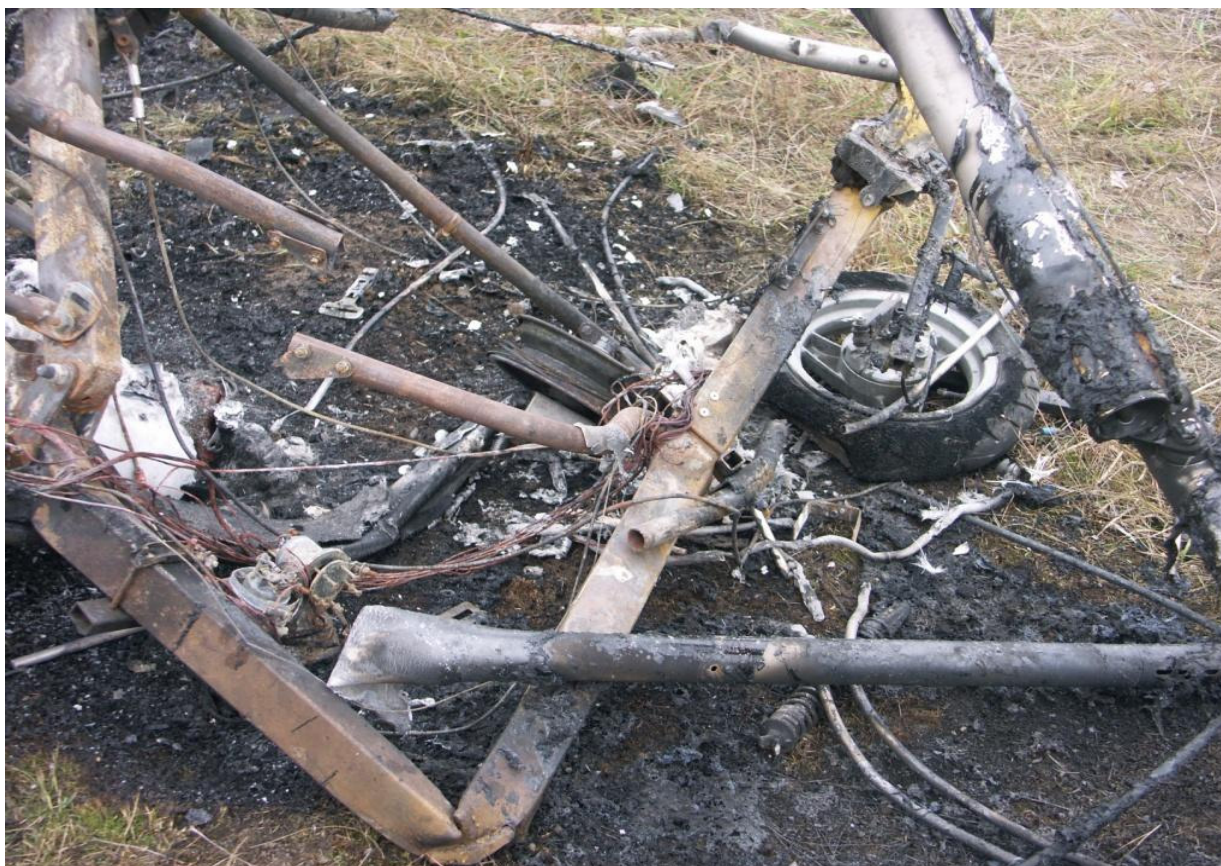
17 – Zbliżenie szczątków spalonej motolotni. Widać złamanie belki wzdłużnej wózka i zniszczone podwozie.

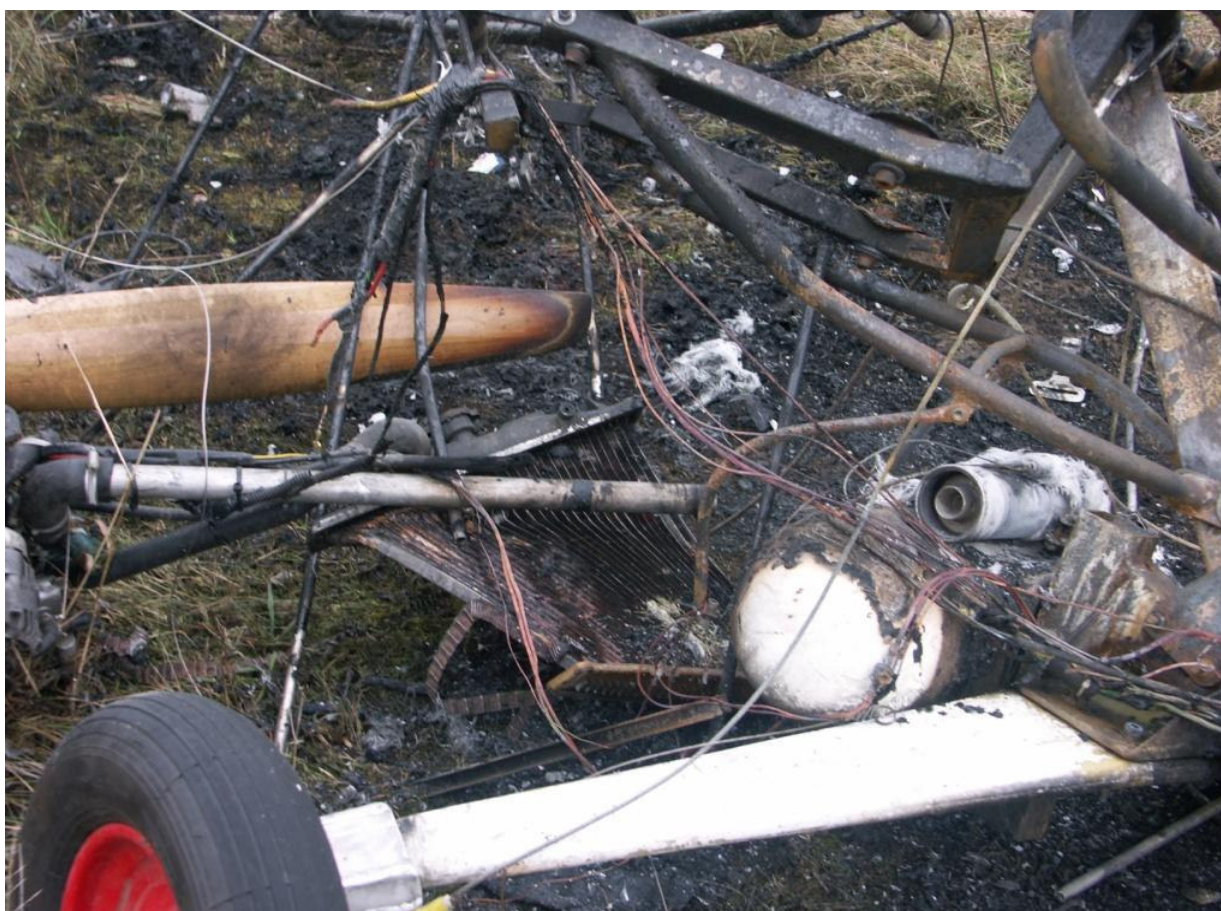
18 – Tylna część wózka z prawej strony. Widać prawą goleń podwozia głównego z kołem, zasobnik i odsłoniętą rakietę systemu ratunkowego BRS, zniszczoną chłodnicę oraz nadpaloną łopatę śmigła.

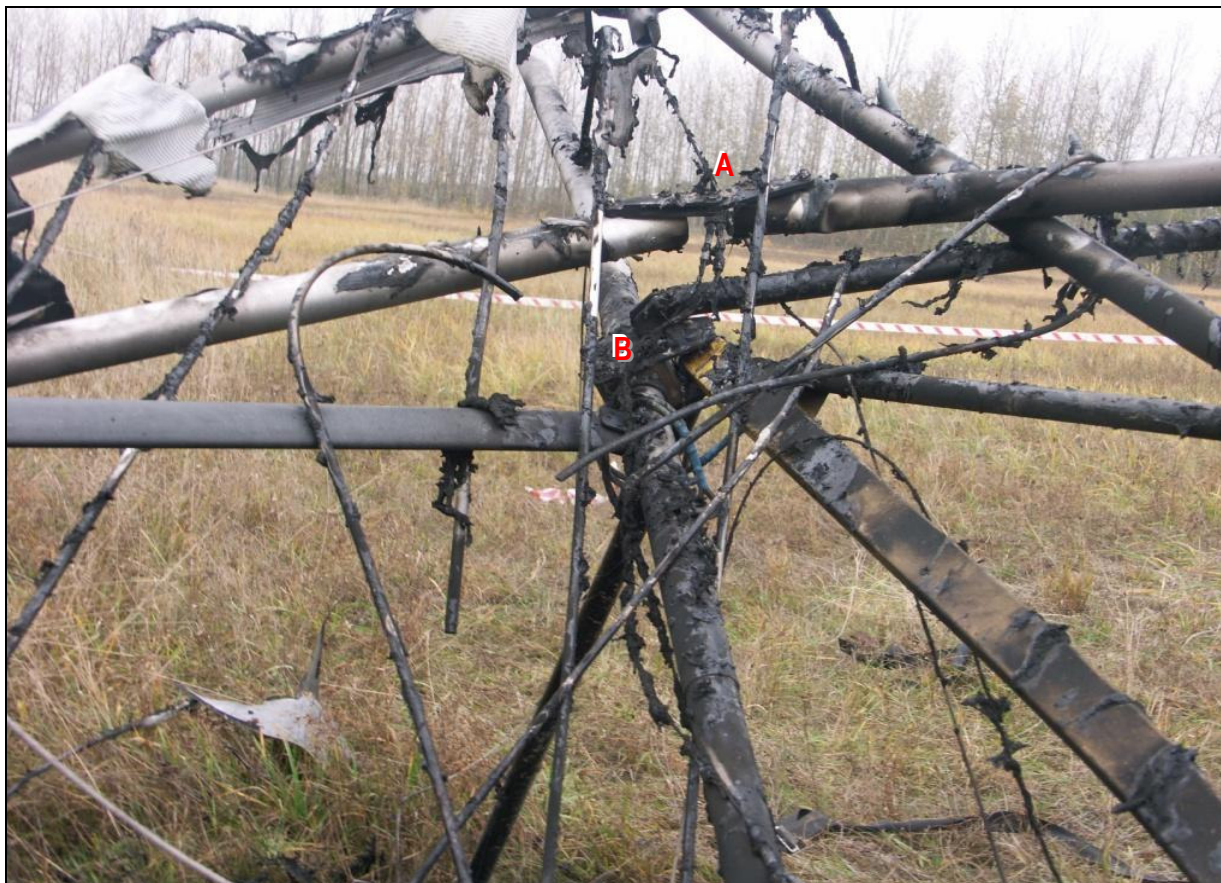
19 – Nie zniszczone węzły konstrukcji: A – dziobowy, B - centralny.

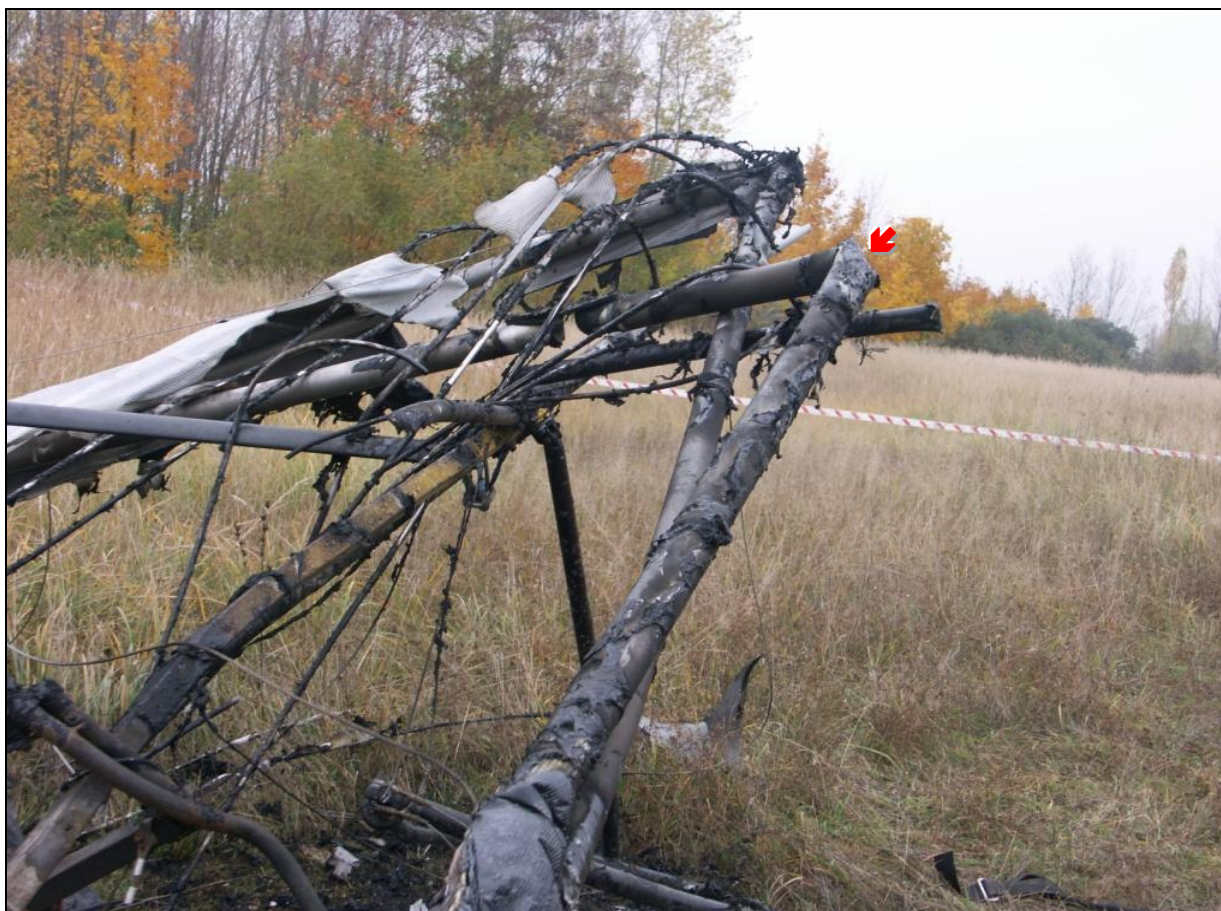
20 – Złamanie prawego dźwigara (wskazane strzałką).

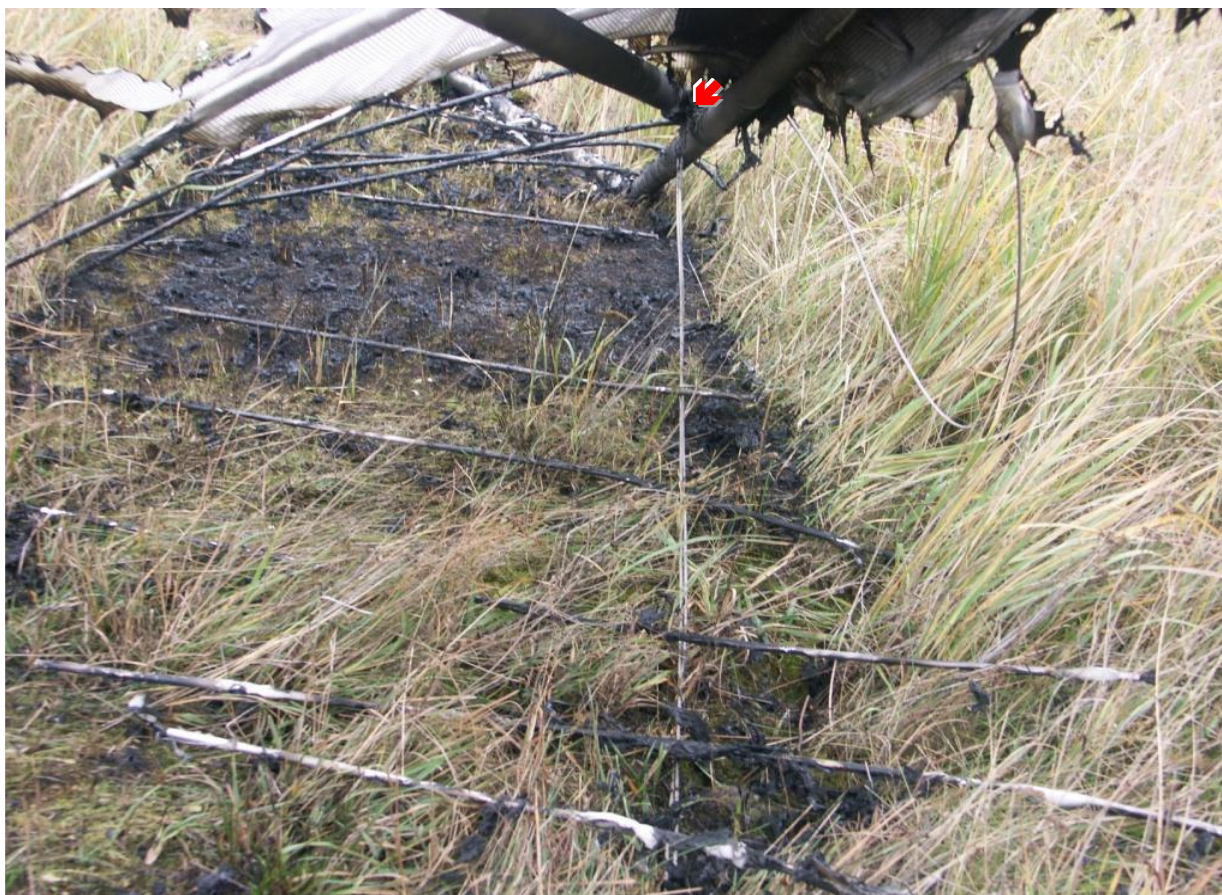
21 – Żeberka spalonej lewej części skrzydła. Strzałką wskazany lewy węzeł boczny.

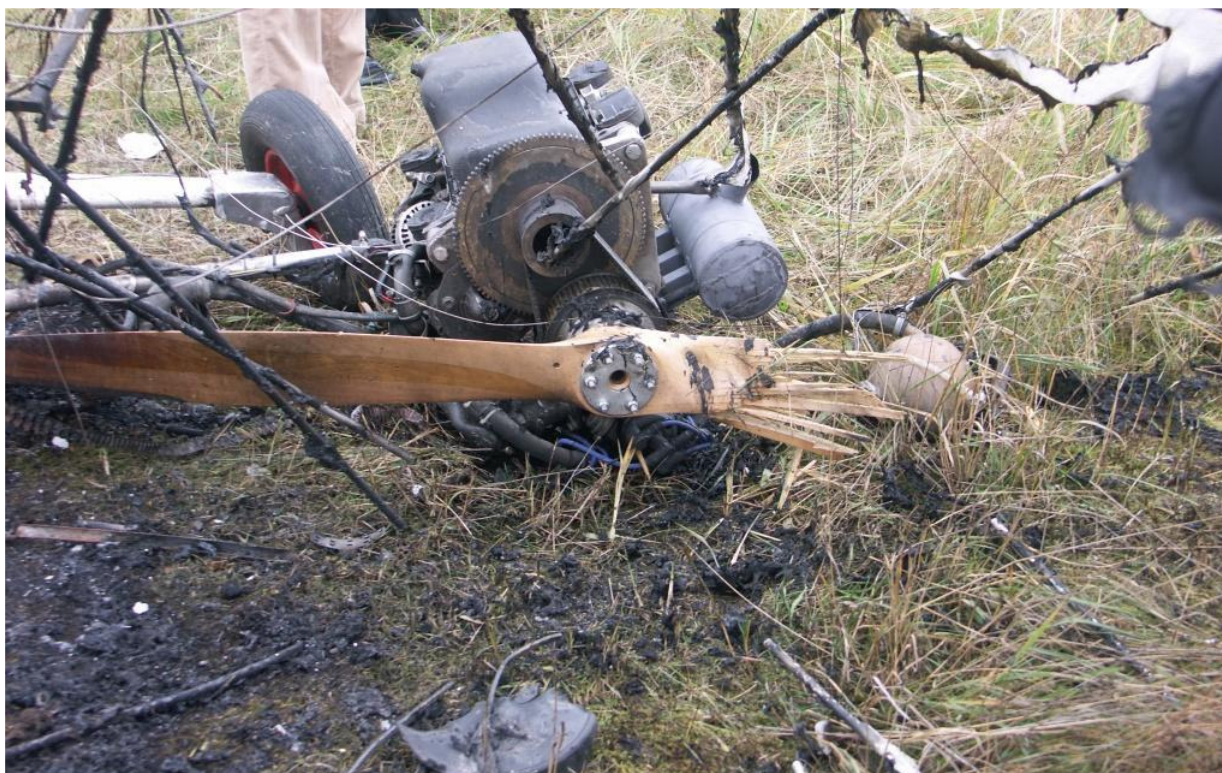
22 – Oderwany od wózka wraz ze swymi instalacjami i agregatami silnik oraz złamane śmigło.

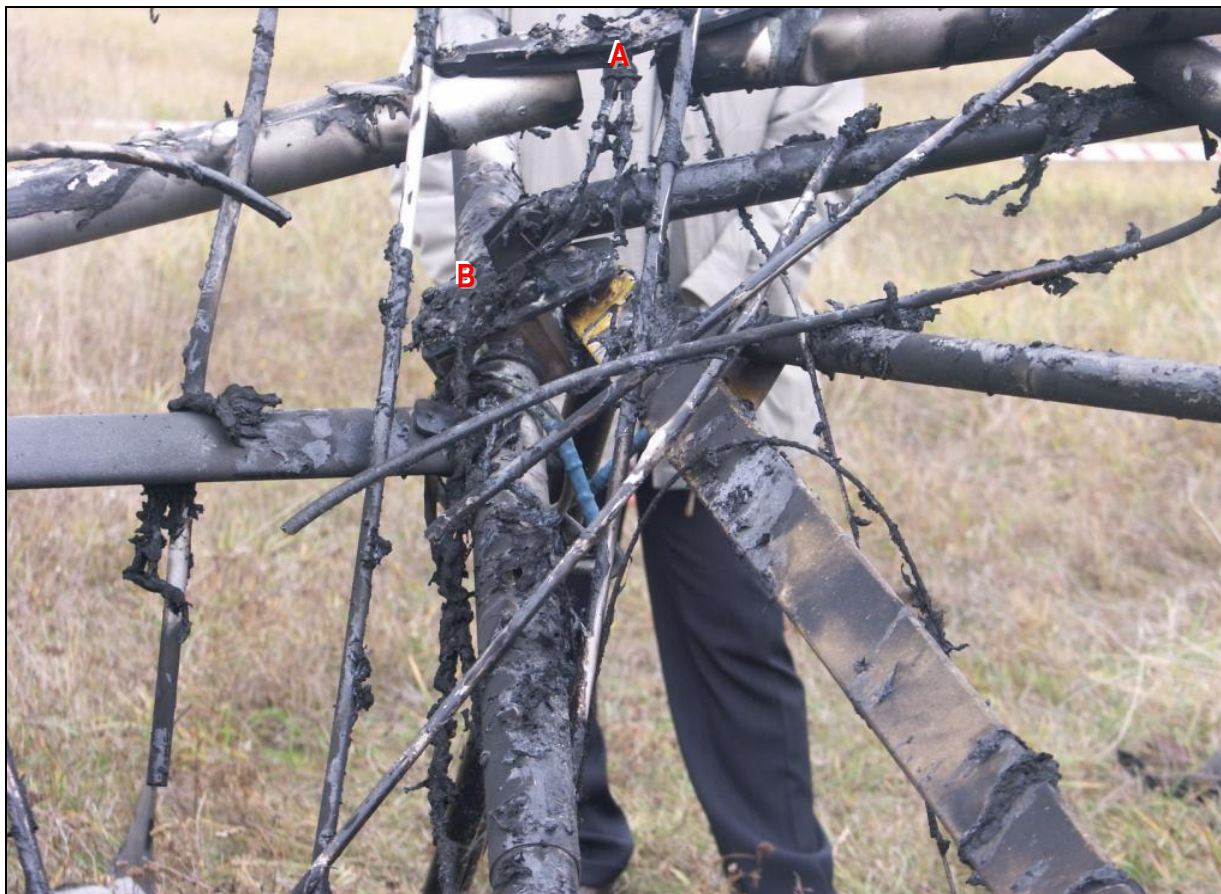
23 – Zbliżenie na nie zniszczone węzły: A – dziobowy, B – centralny.

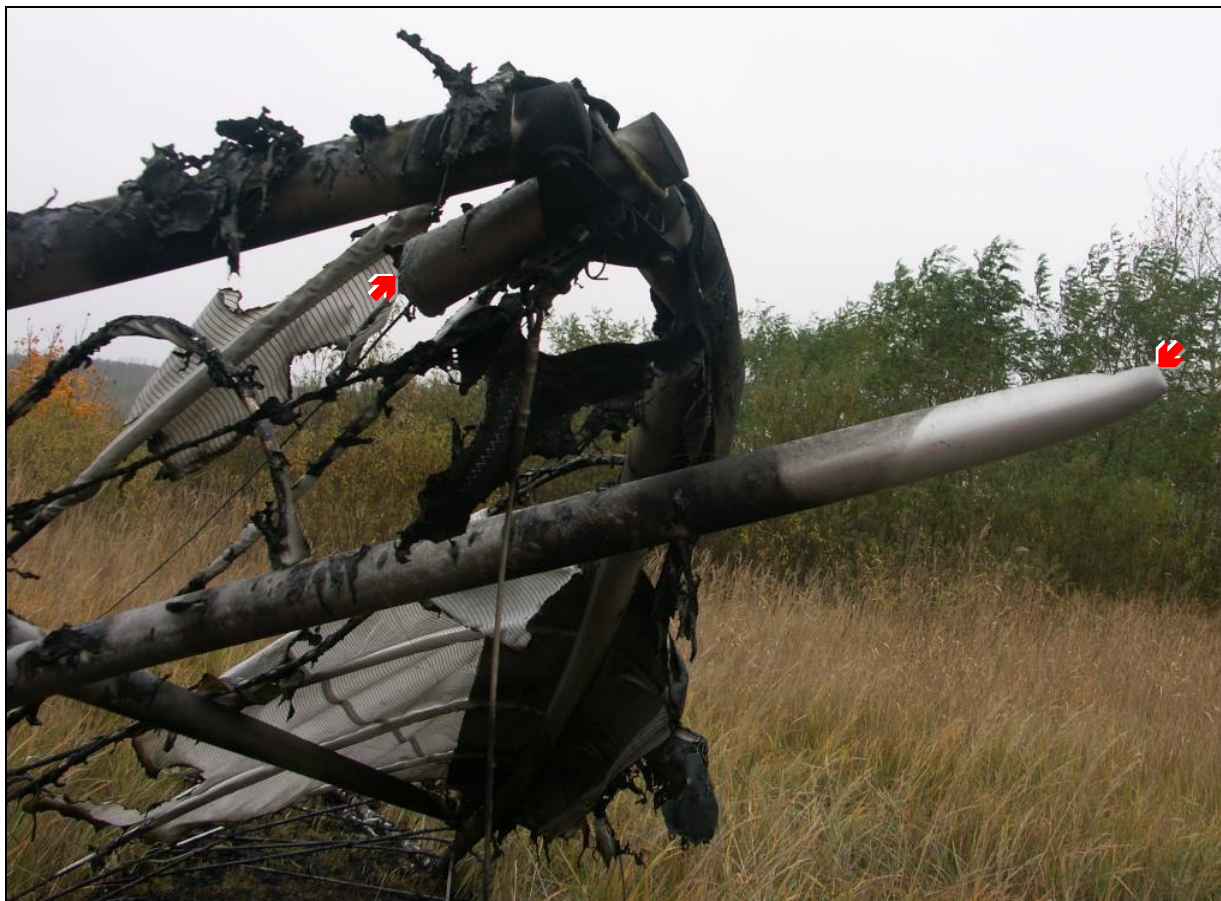
24 – Węzeł dziobowy. Widać złamaną rurę kila (przełom zaznaczony strzałkami) i pogięte rury krawędzi natarcia.

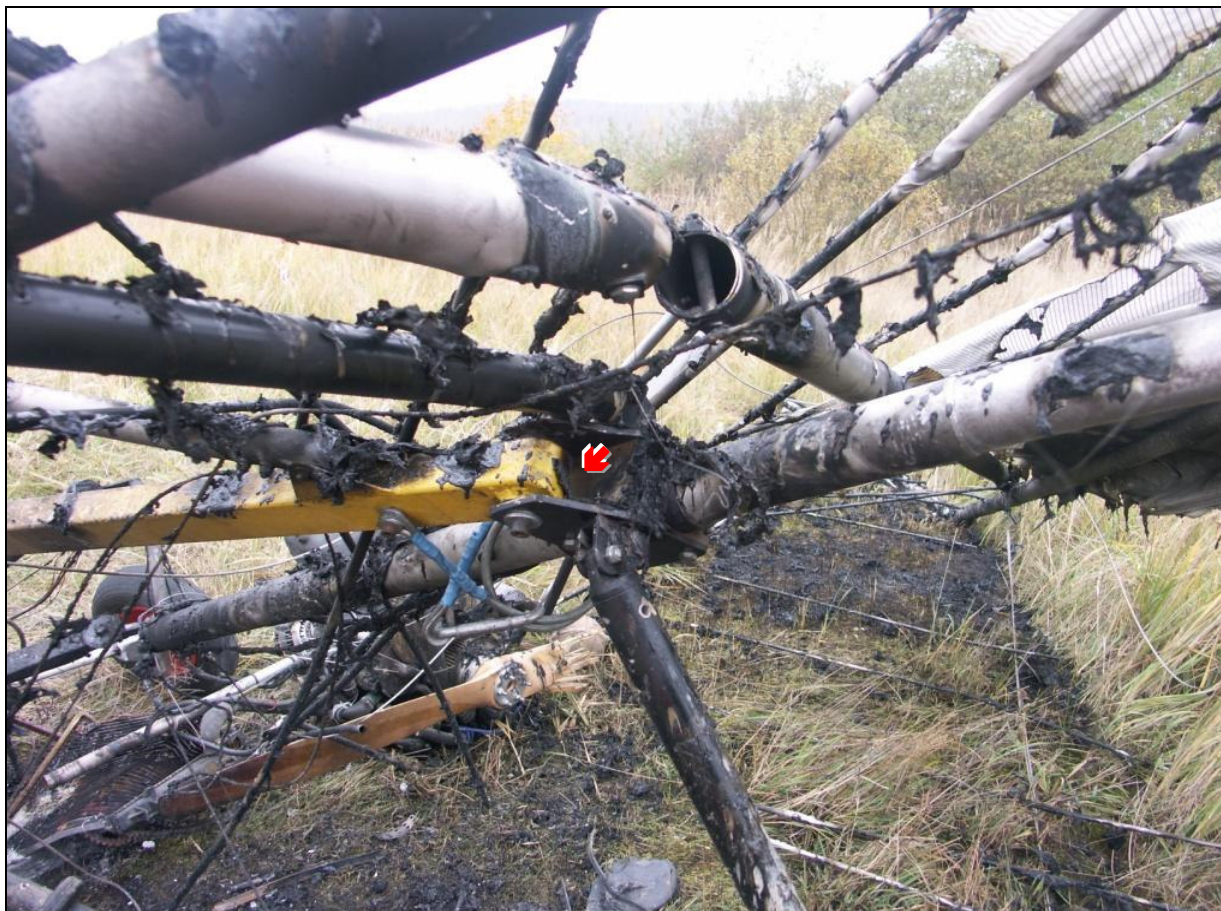
25 – Zbliżenie węzła centralnego (wskazany strzałką). W tle oderwany silnik i szczątki spalonego skrzydła.

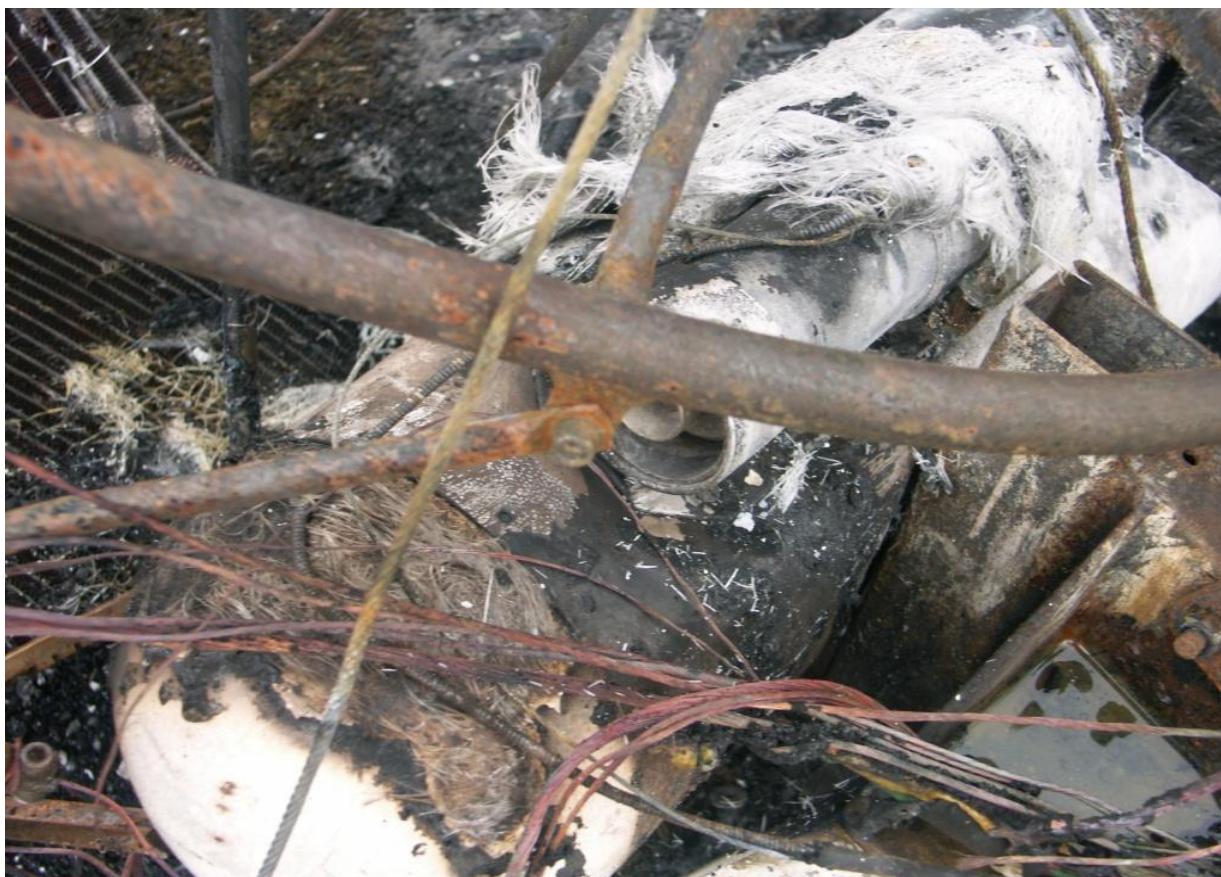
26 – Spadochronowy system ratunkowy BRS ze śladami oddziaływania ognia.

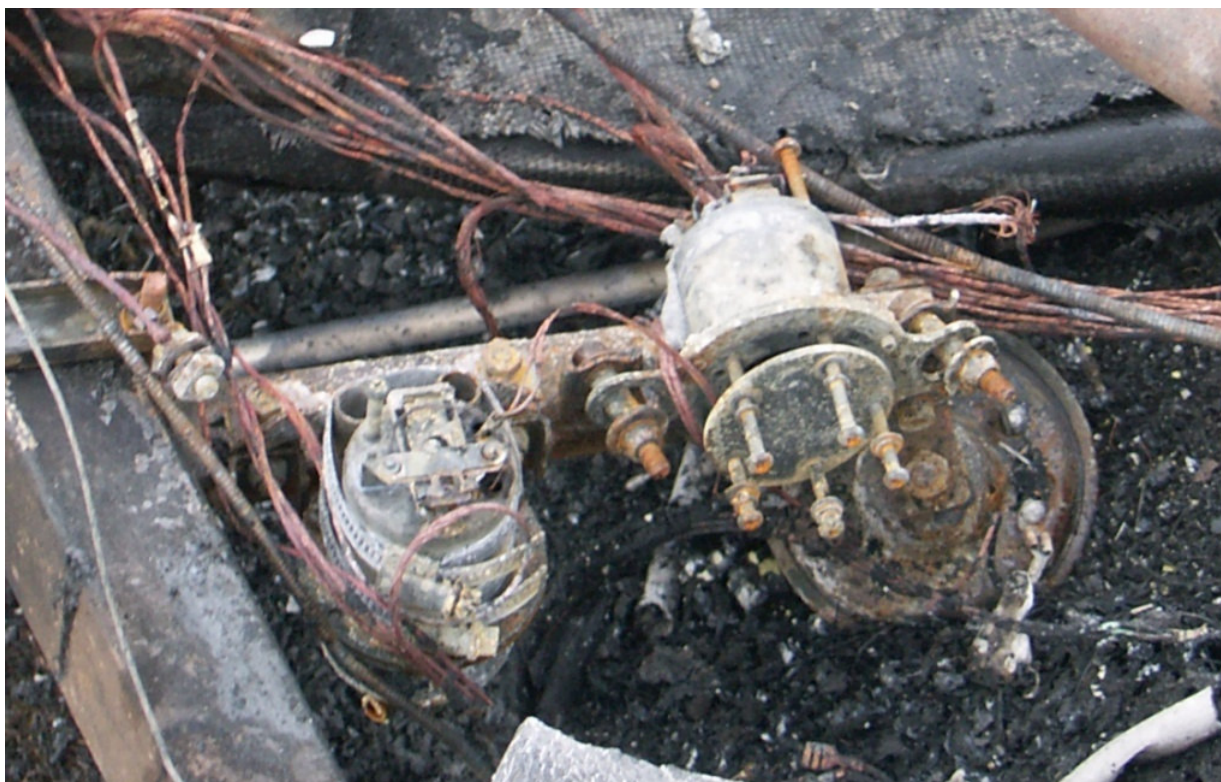
27 – Szczątki osprzętu elektrycznego zespołu napędowego, pozostałe przy głównej belce wózka.
