**ALBUM ILUSTRACJI**  
**z wypadku motolotni SP-MKNA**  
**28 października 2007 r., lotnisko Kazimierz Biskupi [EPKB]**

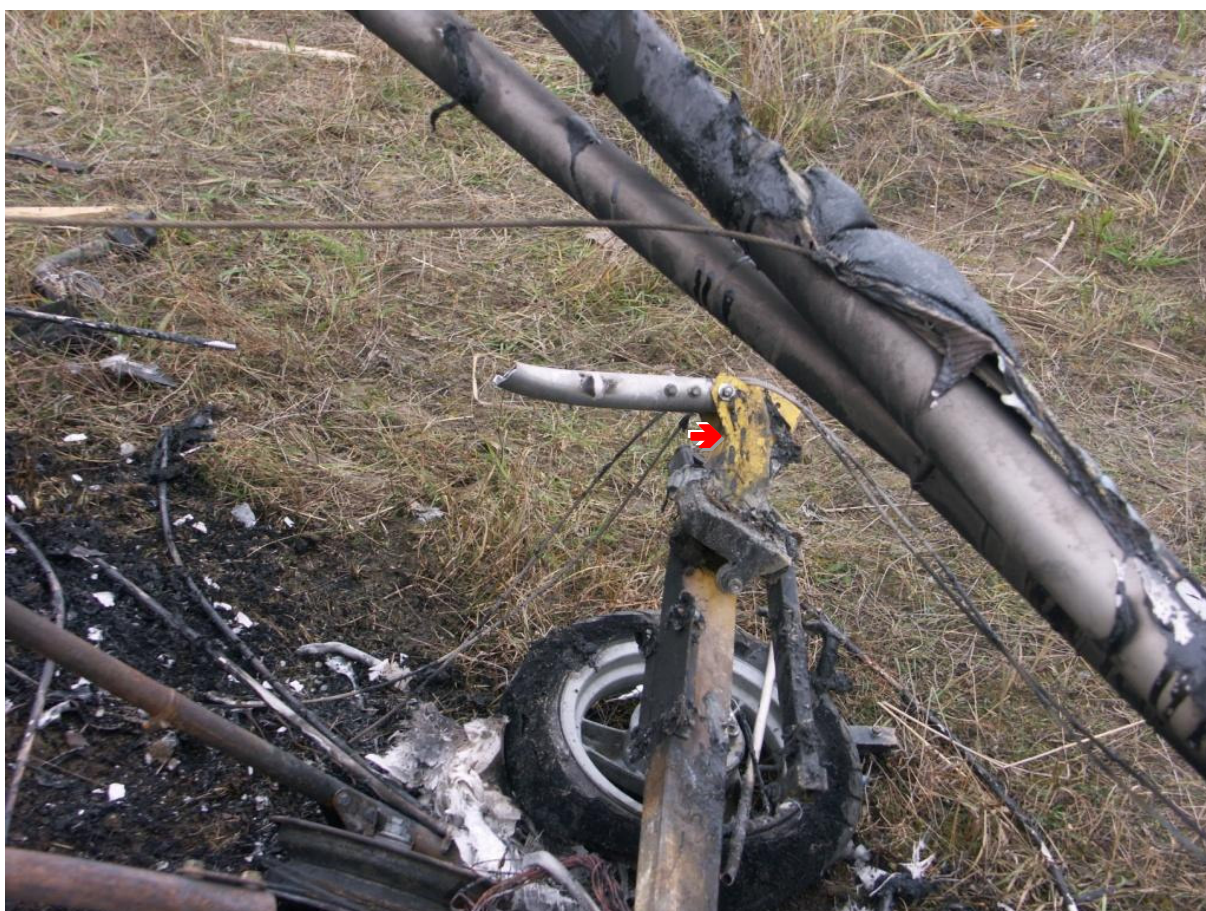
28 – Przedni koniec głównej belki wózka z okuciem i fragmentem przedniego zastrzału, widoczne szczątki podwozia.

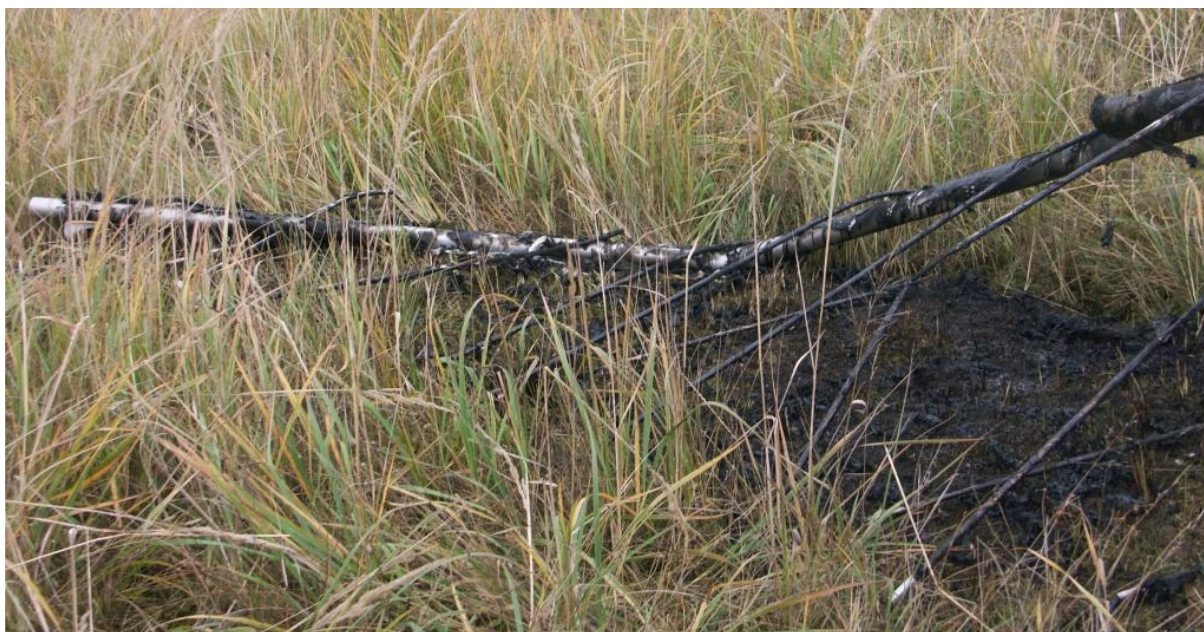
29 – Szczątki spalonej lewej części skrzydła.

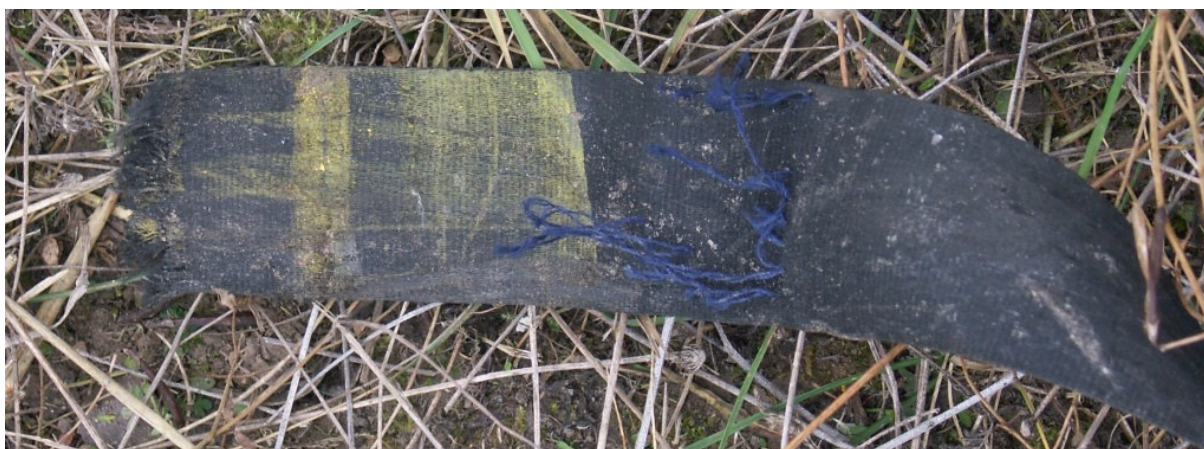
30 – Rozerwany szew końcówki pasa mocowanej do masztu wózka.

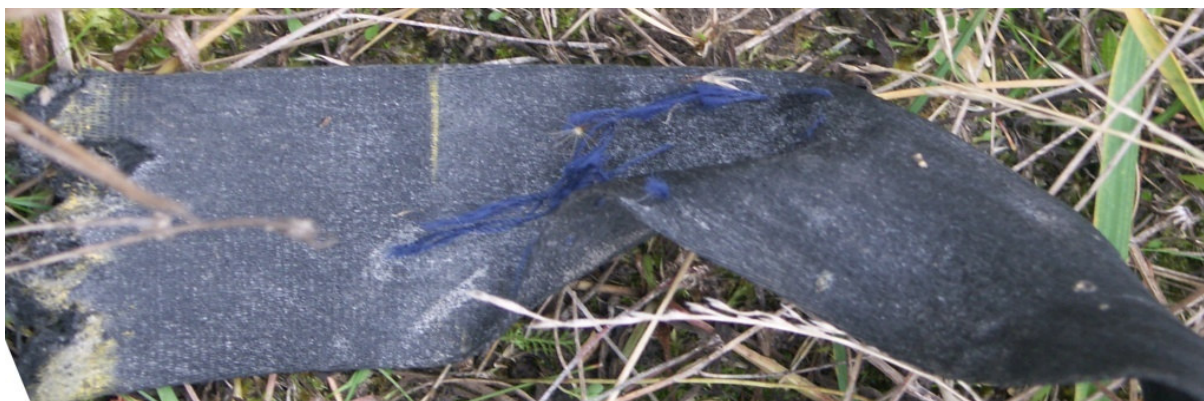
31 – Druga część końcówki pasa mocowanej do masztu wózka z rozerwanym szwem.

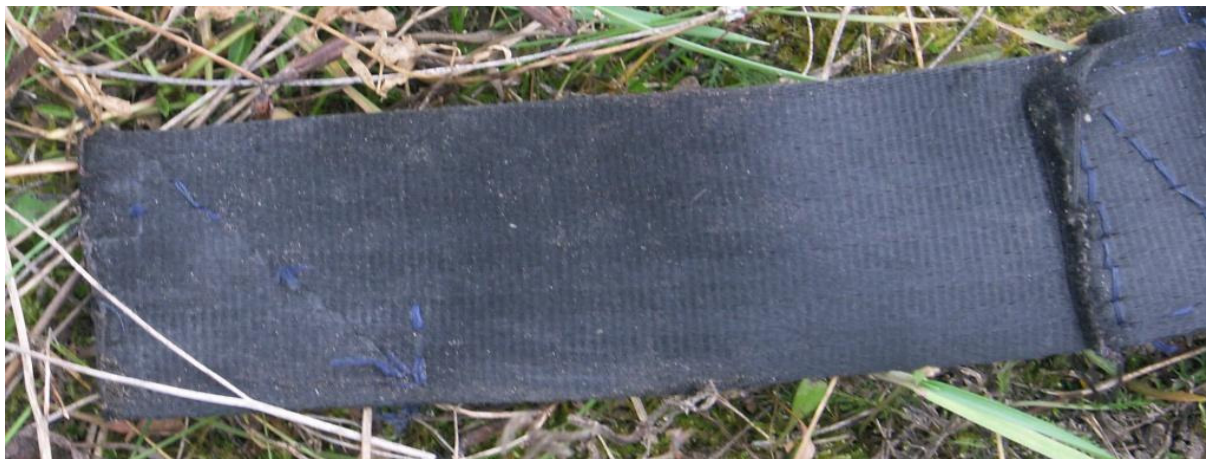
32 – Zbliżenie szwu na pasie bezpieczeństwa, umożliwiające ocenę jakości jego wykonania.

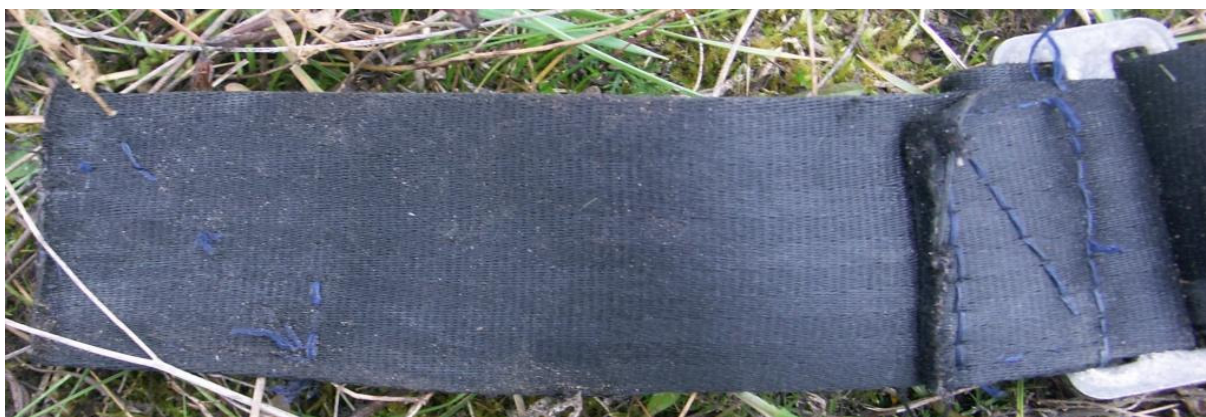
33 – Zbliżenie szwu na pasie bezpieczeństwa, umożliwiające ocenę jakości jego wykonania.

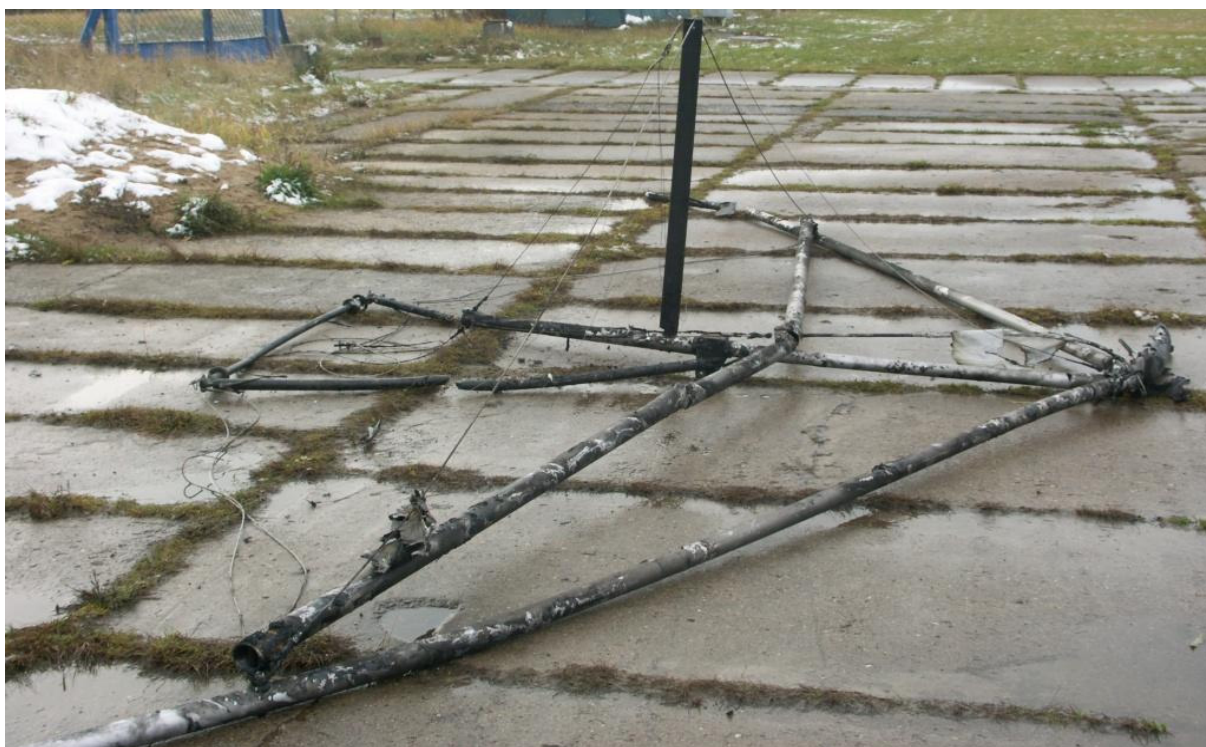
34 – Szkielet skrzydła z masztem, bez żeberek pokrycia. Widać nie uszkodzone linki.

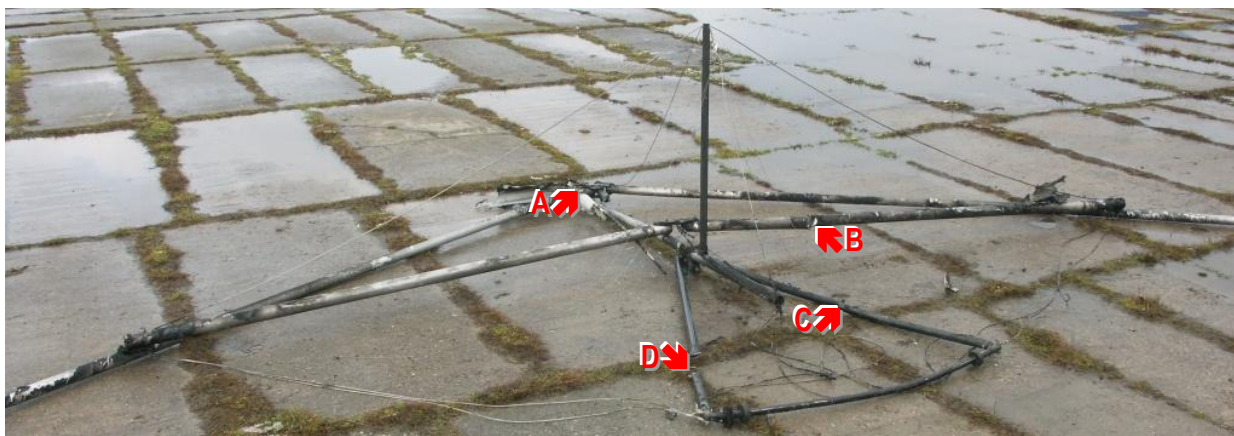
35 – Szkielet skrzydła z masztem, bez żeberek pokrycia. Widać nie uszkodzone linki. A – Złamanie kila przy węźle dziobowym, B – złamanie dźwigara, C i D – złamania sterownicy.

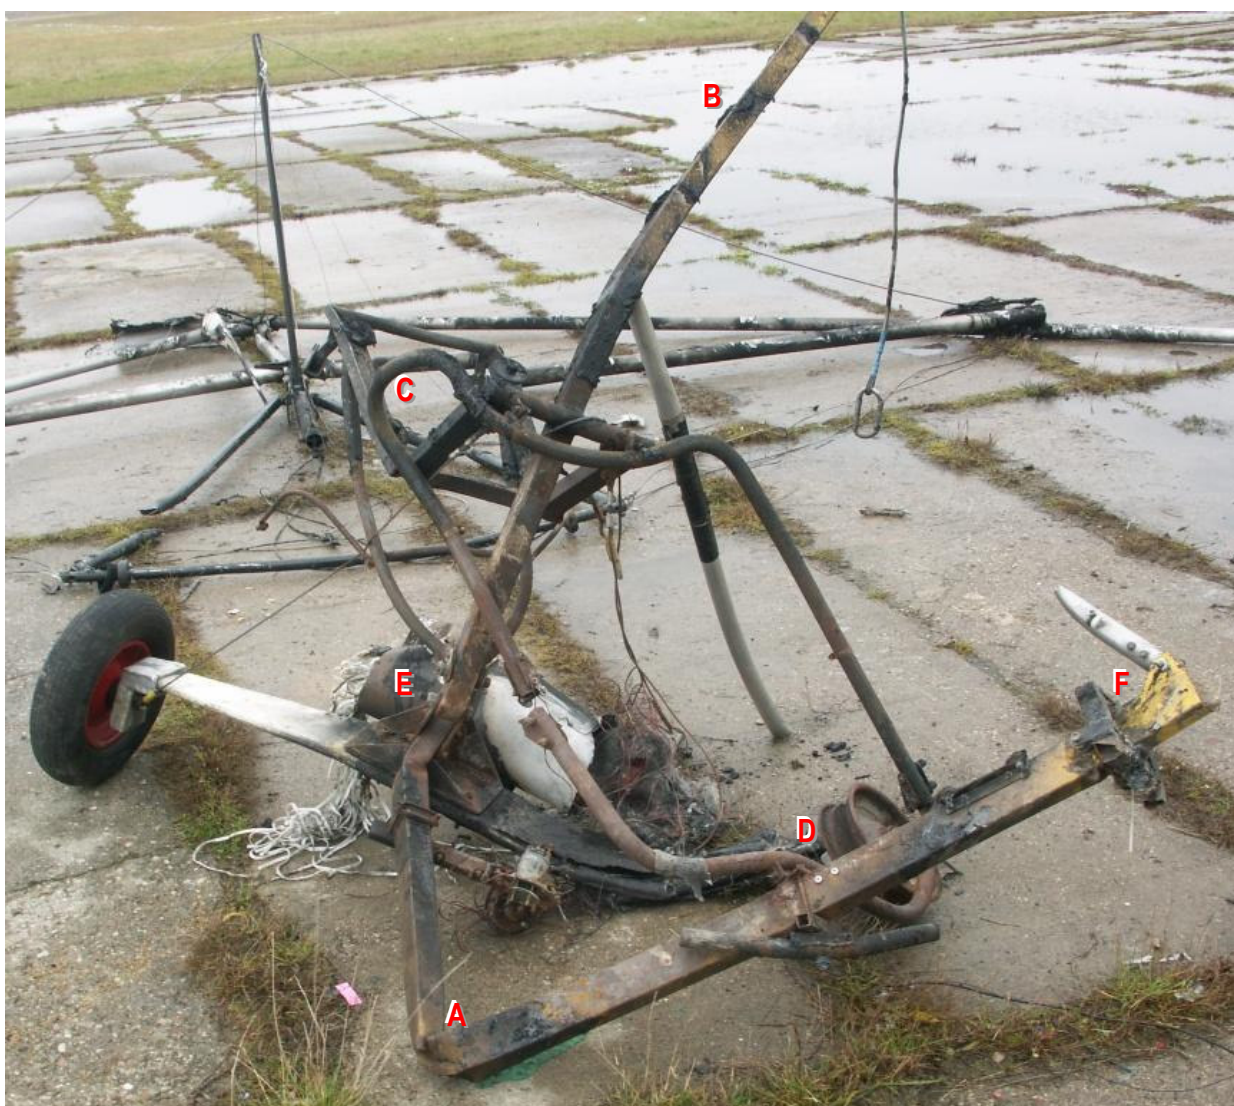
36 – Szczątki wózka. Widać złamaną belkę wzdłużną (A), maszt (B), zniszczone łożo silnika (C), zniszczone podwozie główne (D), zasobnik spadochronu systemu ratunkowego BRS (E) i przedni węzeł wózka z ułamanym fragmentem zastrzału wózka (F). Za wózkiem złożony na ziemi szkielet skrzydła.

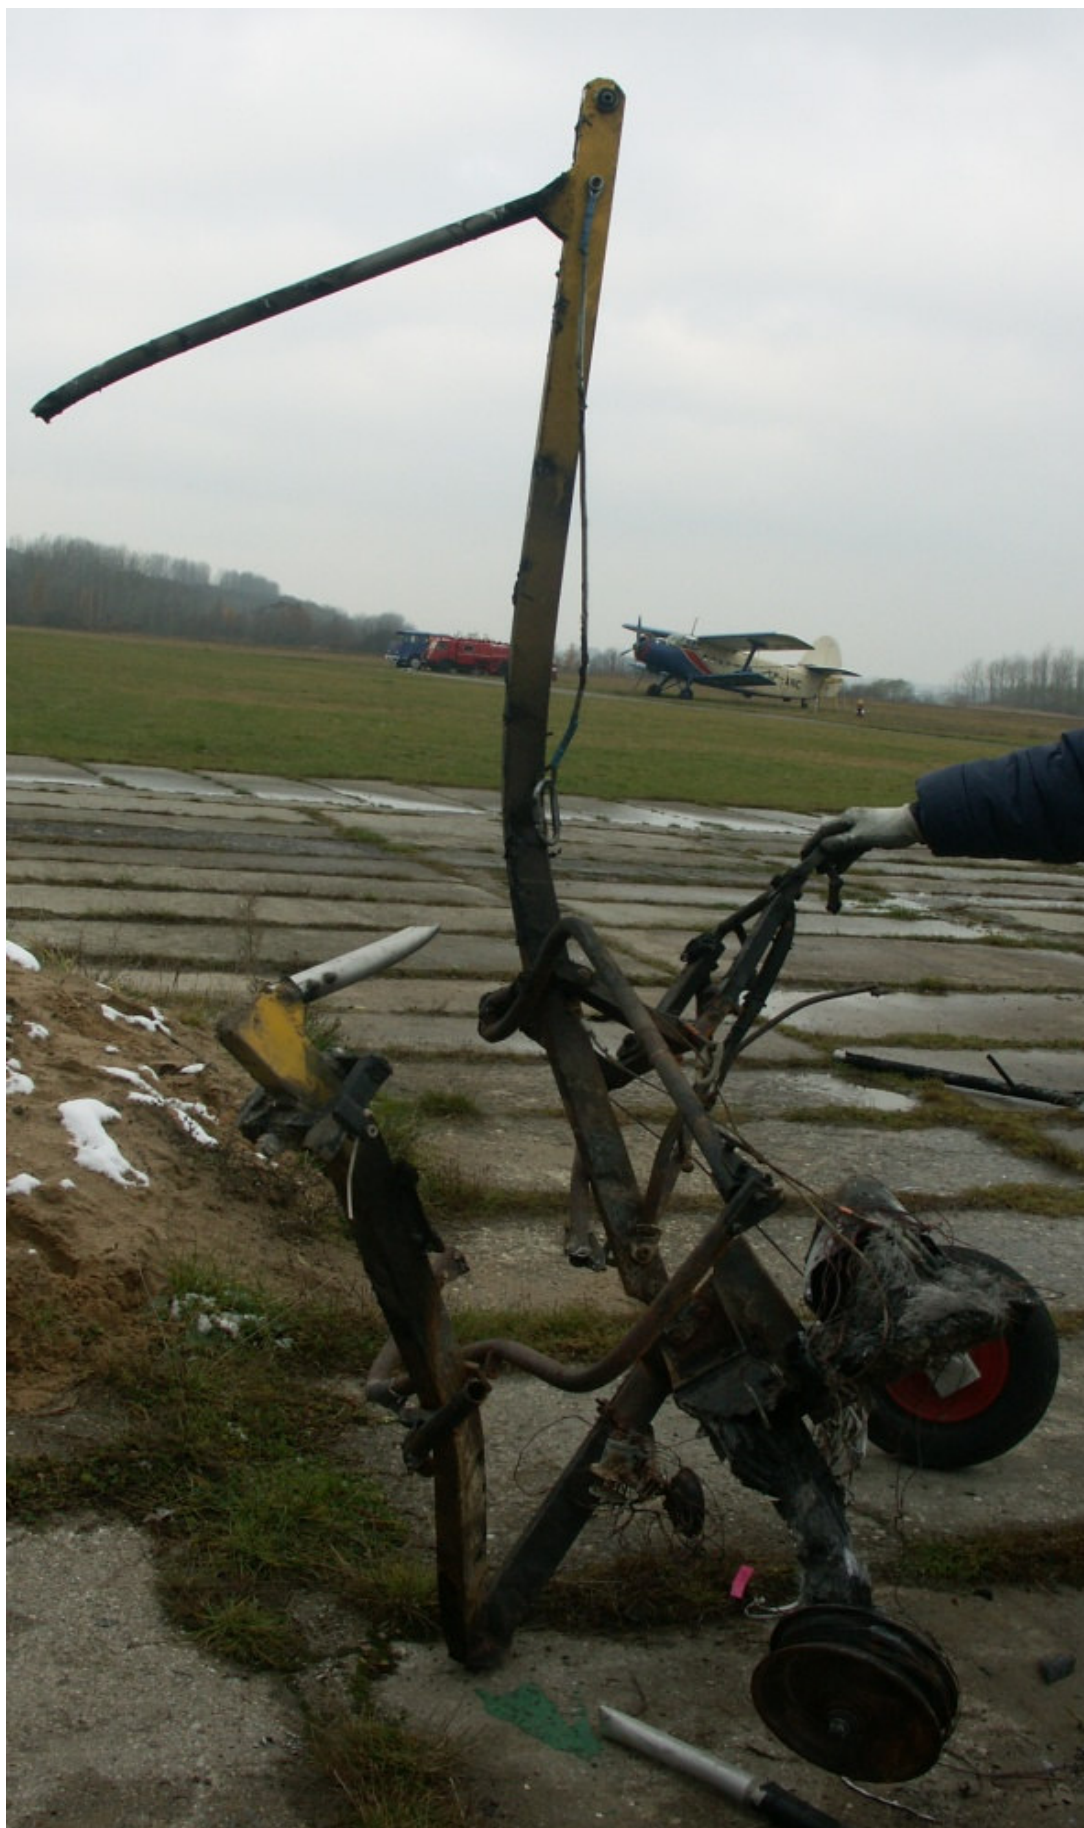
37 – Szczątki wózka w innym ujęciu.
