RAPORT KOŃCOWY

z badania zdarzenia statku powietrznego o maksymalnym ciężarze startowym nie przekraczającym 2250 kg*

5. Miejsce zdarzenia: płyta przed hangarem samolotowym Aeroklubu Warszawskiego
6. Rodzaj, typ, znaki rozpoznawcze, właściciel statku powietrznego, użytkownik, opis uszkodzeń: Samolot ultralekki Eurofox 3K TOW, SP-SPAW, jednosilnikowy (Rotax 912) dwumiejscowy górnopłat zastrzałowy w układzie klasycznym, podwozie trójkołowe z kółkiem przednim, właściciel i użytkownik - Aeroklub Warszawski. Uszkodzenia: połamane wszystkie łopaty śmigła, wgnieciona krawędź natarcia skrzydła lewego, zgięty jeden pręt kratownicy kadłuba, popękane oszklenie kabiny.

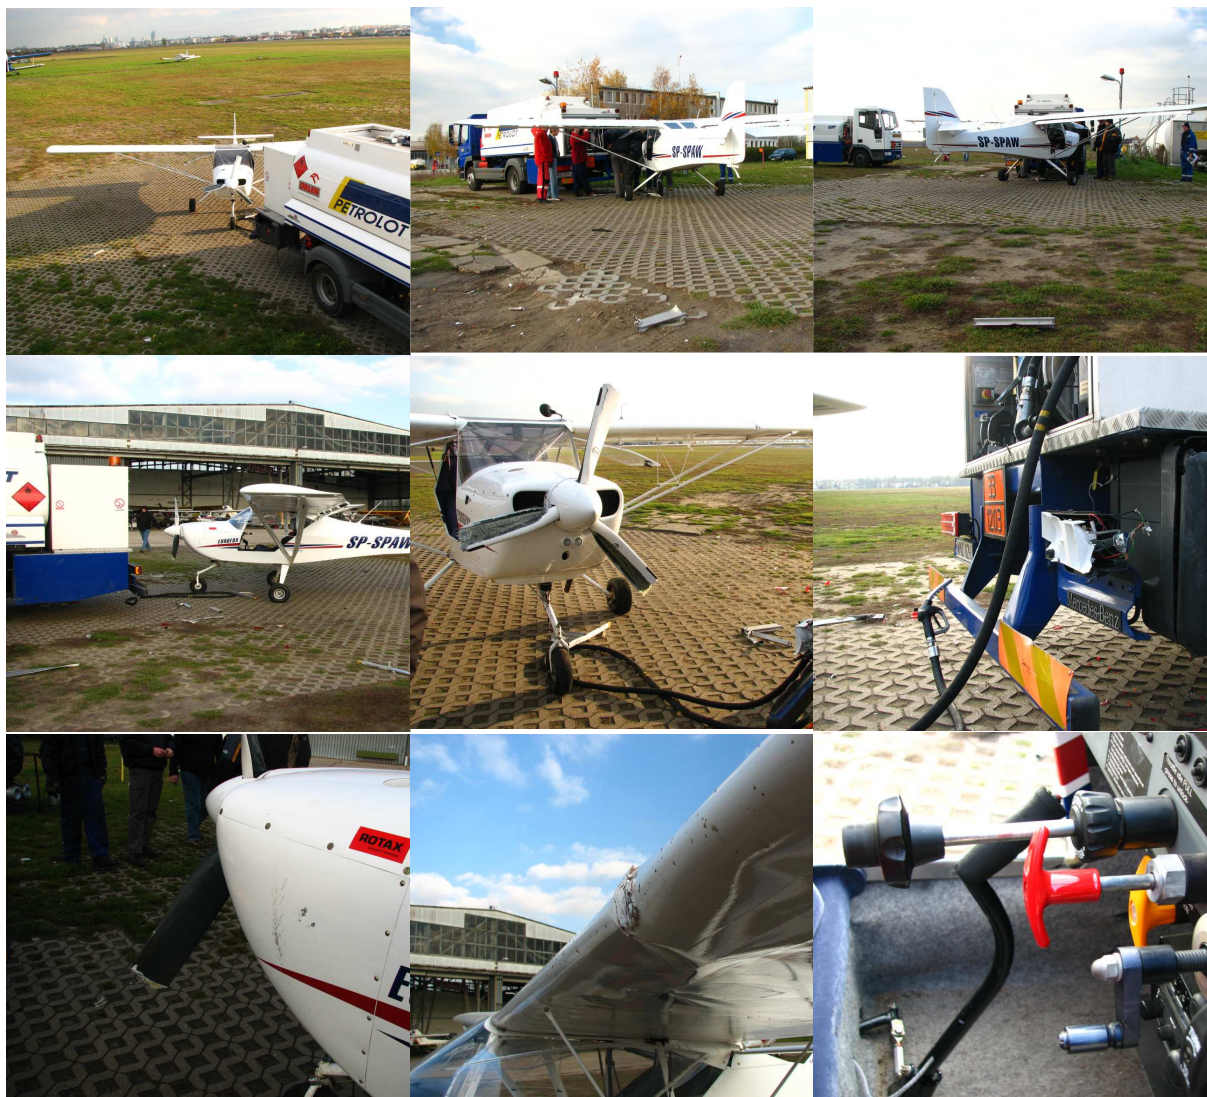
polecenie instruktora kołował na płytę z azurowej kostki znajdującą się przed dystrybutorem z paliwem w celu zatankowania samolotu. Po dokołowaniu do brzegu płyty koło prawego głównego podwozia wpadło w zagłębienie znajdujące się przy przejściu terenu trawiastego w utwardzony. Różnica wysokości pomiędzy terenem utwardzonym a terenem trawiastym w połączeniu z zagłębieniem terenu spowodowała konieczność znacznego uniesienia koła w celu wjechania na płytę. Aby to zrealizować uczeń pilot znacznie zwiększył obroty silnika. Zwiększenie obrotów nastąpiło przez odblokowanie hamulca ciernego manetki sterowania przepustnicą i przesunięcie jej do

przodu (sterowanie zgrubne). Samolot ruszył do przodu dynamicznie wjeżdżając na płytę. Wymusiło to dynamiczny poprzeczny i podłużny ruch samolotu, który spowodował, że ręka ucznia pilota, którą odblokowywał cierny hamulec, siłą bezwładności wykonała ruch do przodu zwiększając obroty silnika prawie do maksymalnych. Zwiększyło to prędkość ruchu samolotu. Odległość krawędzi płyty ułożonej z kostki ażurowej od dystrybutora z paliwem wynosiła ok. 10 m. Taki dystans samolot Eurofox przy silniku pracującym na mocy startowej może pokonać w czasie w ok. 1.5 sekundy. Załoga wspólnie wykonała czynności mające na celu uniknięcie zderzenia z cysterną tj: cofnęła manetkę sterowania przepustnicą do tyłu, pociągnęła za cięgło hamulca na koła główne i wyłączyła zapłon. Jednak wszystkie te czynności nie zdołały wyhamować samolotu przed przeszkodą. Samolot na skutek dynamicznego uwolnienia koła prawego podwozia głównego skręcił w lewo w kierunku na cysternę. Przed zderzeniem z cysterną śmigło samolotu zniszczyło stojącą przed nią niską drabinkę. Prawdopodobnie zmniejszyło to energię kinetyczną obracającego się śmigła i zmniejszyło pozostałe straty. Samolot przemieszczając się dalej uderzył krawędzią natarcia lewego skrzydła w tylną krawędź dystrybutora zamontowanego na cysternie. Następnie już przy małej prędkości samolot uderzył przodem w prawą stronę dystrybutora. Obracające się z małą prędkością śmigło oraz maska silnika uszkodziły w nieznacznym stopniu samochód cysternę (zbita lampa zespolona i uszkodzona skrzynka na wyposażenie umieszczona po prawej stronie dystrybutora). Nieznacznemu uszkodzeniu uległ także wąż dystrybutora jednak nie spowodowało to poważniejszych skutków. Uszkodzenia samolotu opisane są w punkcie 6. Załoga nie odniosła żadnych obrażeń i samodzielnie opuściła samolot. Ze względu na małą odległość krawędzi płyty od dystrybutora załoga nie zdołała zapobiec zderzeniu. Po wpadnięciu koła w zagłębienie załoga powinna wyłączyć silnik i ręcznie dotoczyć lekki samolot do dystrybutora unikając niebezpiecznego wykołowywania w pobliżu dystrybutora.

wykołowanie z zagłębienia terenu w pobliżu dystrybutora wymagające użycia znacznej mocy silnika co spowodowało dynamiczne wyjechanie koła z zagłębienia, zakręcenie w lewo i uderzenie w dystrybutor.

16. Okoliczności sprzyjające zaistnieniu zdarzenia: znaczne uskoki i zagłębienia terenu znajdujące się na granicy części utwardzonej i trawiastej nawierzchni przed hangarem.

wyróżnić teren przed dystrybutorem i zorganizować ruch statków powietrznych w jego pobliżu, co zostało wykonane.
