**MINISTERSTWO INFRASTRUKTURY
PAŃSTWOWA KOMISJA BADANIA WYPADKÓW LOTNICZYCH**

ALBUM ILUSTRACJI

incydent nr 47/07, 194/07

(uszkodzenia statecznika pionowego śmigłowca Agusta o znakach SP-HXA)

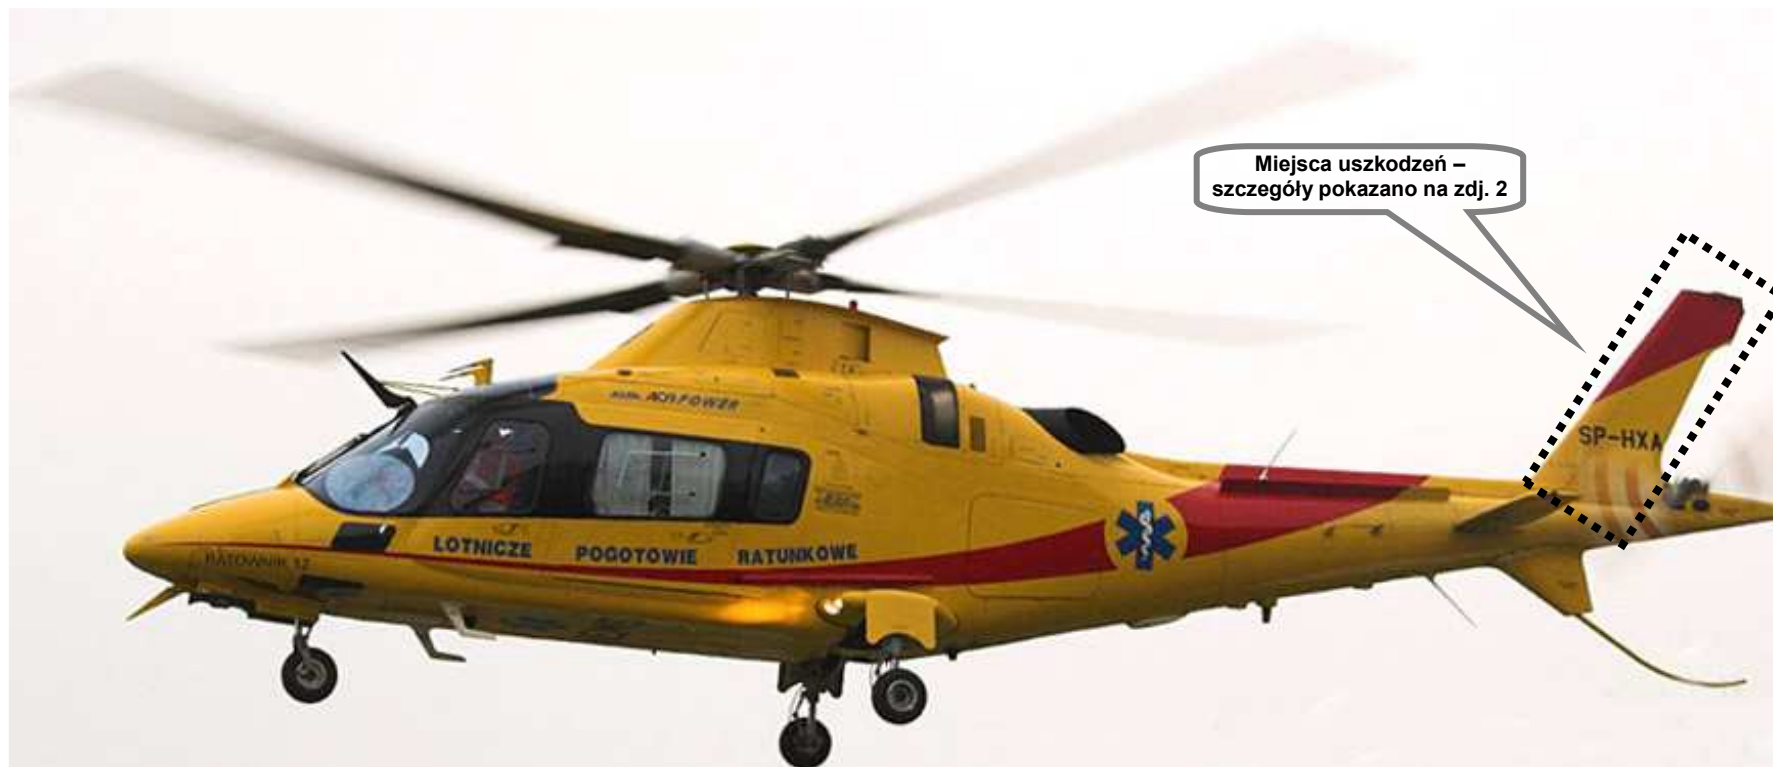
Zdj. 1

Nr zdarzenia	Data zdarzenia	Liczba godzin lotu	Opis uszkodzenia / nr zdjęcia	Przyczyna	Okoliczność sprzyjająca	Sposób naprawy
brak formalnego zgłoszenia (informacja o zdarzeniu zawarta jest w zgłoszeniu nr 47/07)	sierpień 2005	120	Roznitowanie krawędzi spływu owiewki statecznika pionowego / zdj. 1 ÷ 5	<ul style="list-style-type: none"> Zastosowanie w produkcji nitów o nieprawidłowym wymiarze, co powodowało stopniowe obluźowywanie się pokrycia i jego drgania. Patrz komentarz pod tabelą 	-	<ul style="list-style-type: none"> Zastosowanie nitów remontowych zgodnie z procedurą producenta
47/07	17 lutego 2007	954	Pęknięcie (o dł. ok. 100 mm) owiewki statecznika pionowego na jej dolnej krawędzi (obok skrajnego tylnego otworu pod wkręt mocujący) / zdj. 1 ÷ 3, 6 ÷ 12	<ul style="list-style-type: none"> Prawdopodobna wada materiałowa blach pokrycia owiewki, gdzie był początek pęknięcia rozwijający się w pęknięcie. Patrz komentarz pod tabelą 	<ul style="list-style-type: none"> Nienormalne drgania spowodowane roznitowaniem krawędzi spływu (sierpień 2005) Zastosowanie do wypełnienia owiewki gąbki o otwartych porach 	<ul style="list-style-type: none"> Zastosowano zewnętrzną nakładkę zgodnie z procedurą producenta

Zerwanie łba nita w szwie mocującym żebro z pokryciem na nośnej części statecznika / zdj. 1, 2, 13	<ul style="list-style-type: none"> Nieznana 	-	<ul style="list-style-type: none"> Uzupełniono nit łączący żebro do pokrycia
194/07	30 maja 2007	1139	Pęknięcie (o łącznej dł. ok. 200 mm) owiewki statecznika pionowego w jej górnej części / zdj. 1 ÷ 3, 14 ÷ 17	<ul style="list-style-type: none"> Niewystarczająca wytrzymałość owiewki. Patrz komentarz pod tabelą 	<ul style="list-style-type: none"> Zastosowanie do wypełnienia owiewki gąbki o otwartych porach Dwie anteny GPS na szczycie owiewki 	<ul style="list-style-type: none"> Zamontowanie nowej owiewki Dodanie konsoli wzmacniającej nr 109-370-03-215 Zastosowanie nitów o większej wytrzymałości na krawędzi spływu Zastosowanie gąbki z zamkniętymi porami
