**ALBUM ILUSTRACJI**  
**z wypadku śmigłowca Mi-2Plus; SP-SXF**  
**06 grudnia 2007 r., Suwałki**

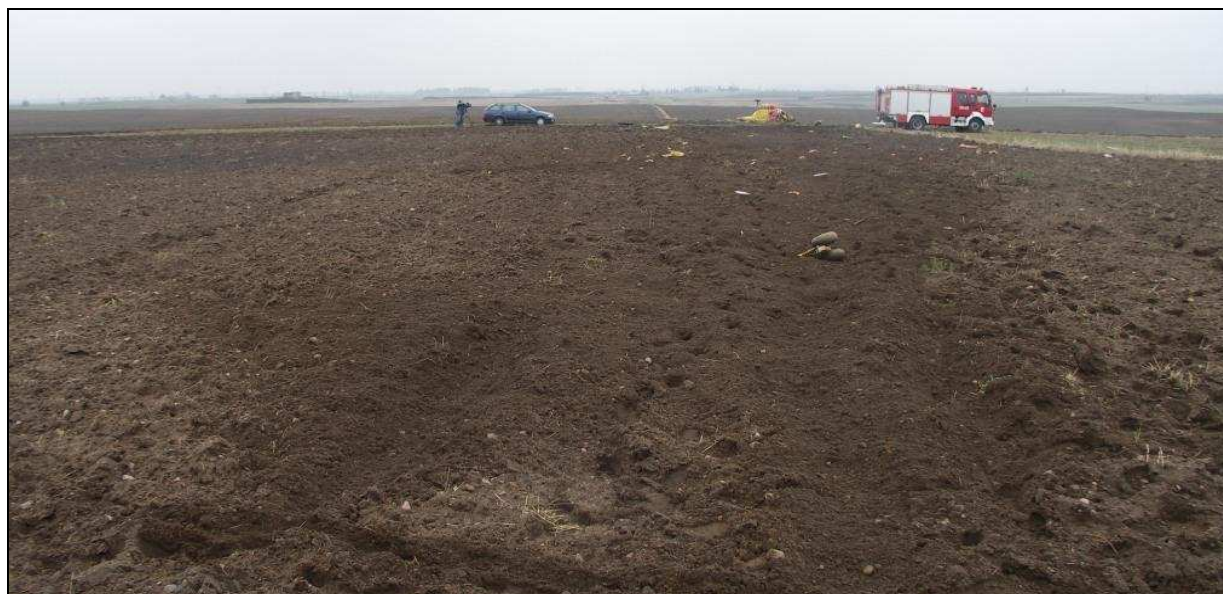
6 – Ogólny widok miejsca wypadku w kierunku przemieszczania się śmigłowca; widoczne pierwsze ślady kontaktu podwozia z ziemią, szczątki i oderwane podwozie przednie. W głębi rozbity śmigłowiec.

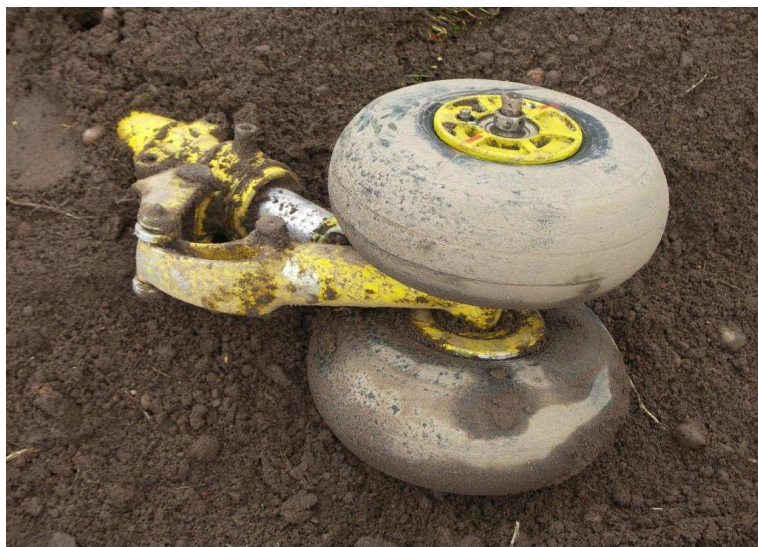
7 – Oderwane podwozie przednie.

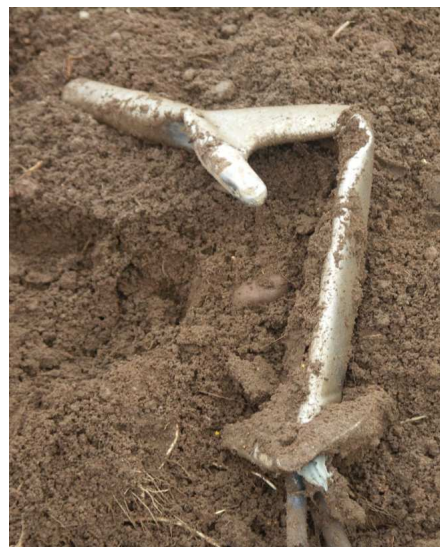
8 – Oderwana sonda Pitota.

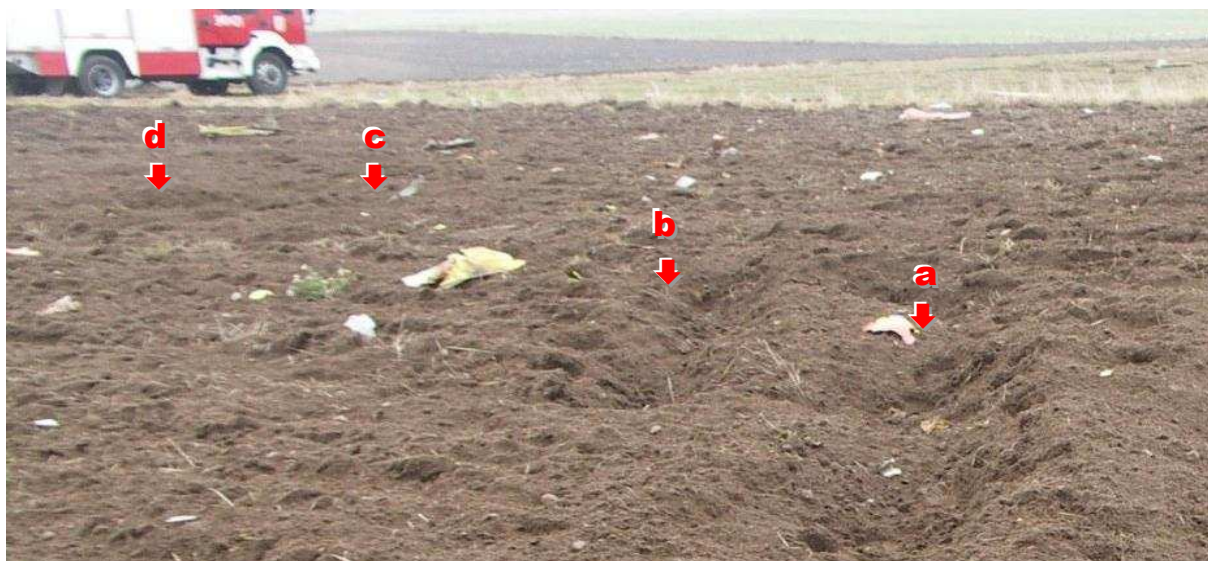
11 – Kolejno od prawej: głęboki ślad łopaty wirnika [a], ślad przewracania się kadłuba na lewy bok [b], ślad przemieszczania się kadłuba na boku [c] i ślad uderzenia przednią częścią kadłuba [d].

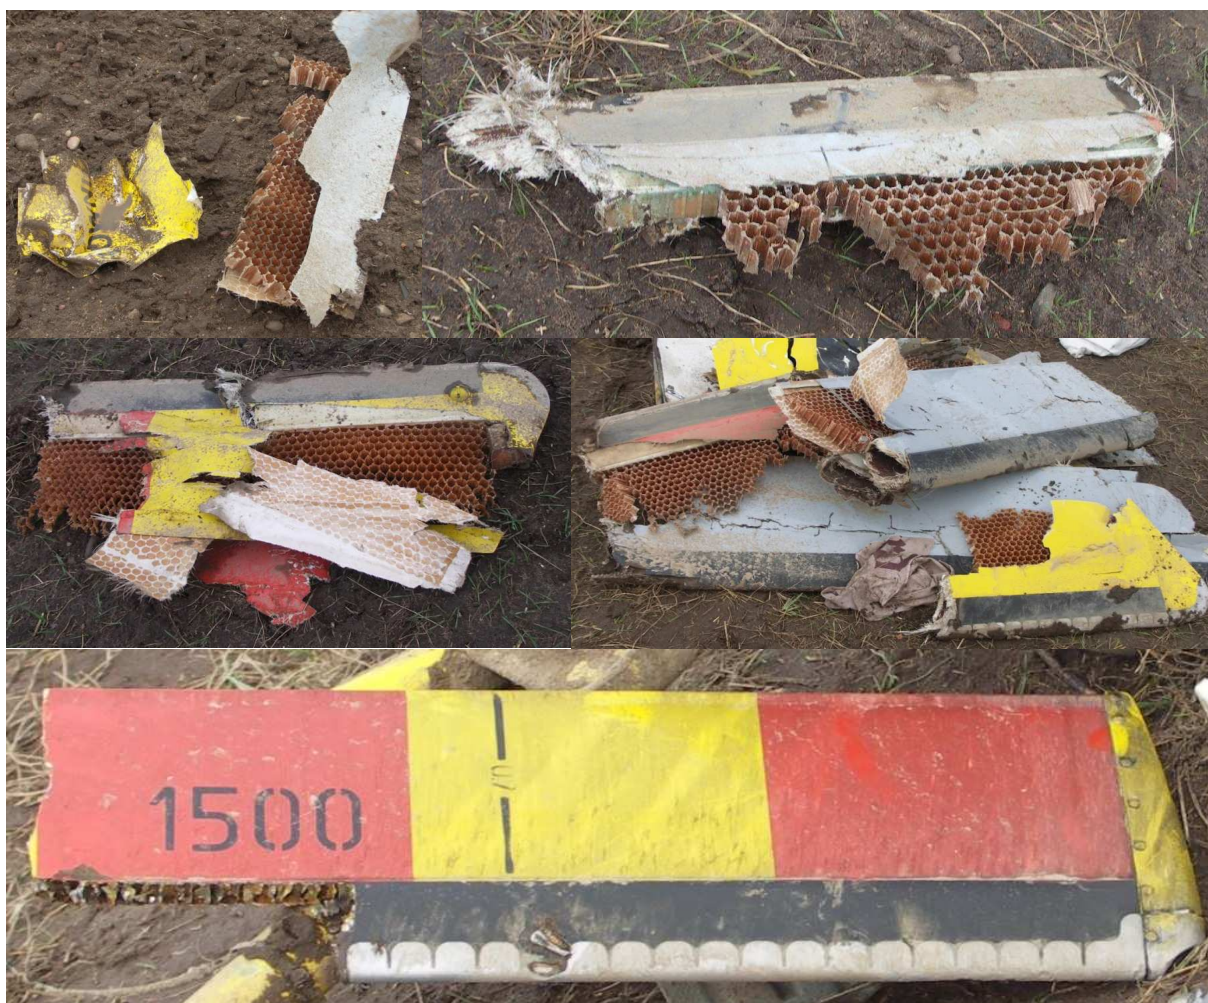
14 a, b, c, d, e – Większe szczątki łopat wirników głównego i ogonowego

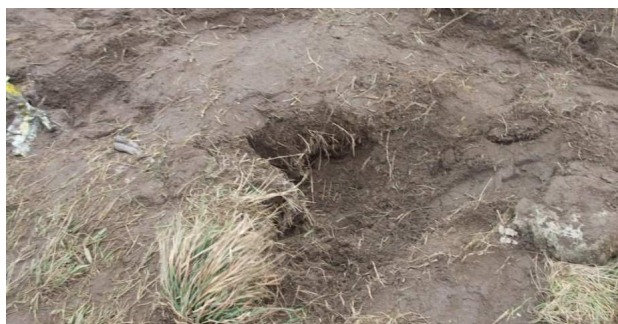
15 – Ślad uderzenia w ziemię tyłem belki ogonowej.

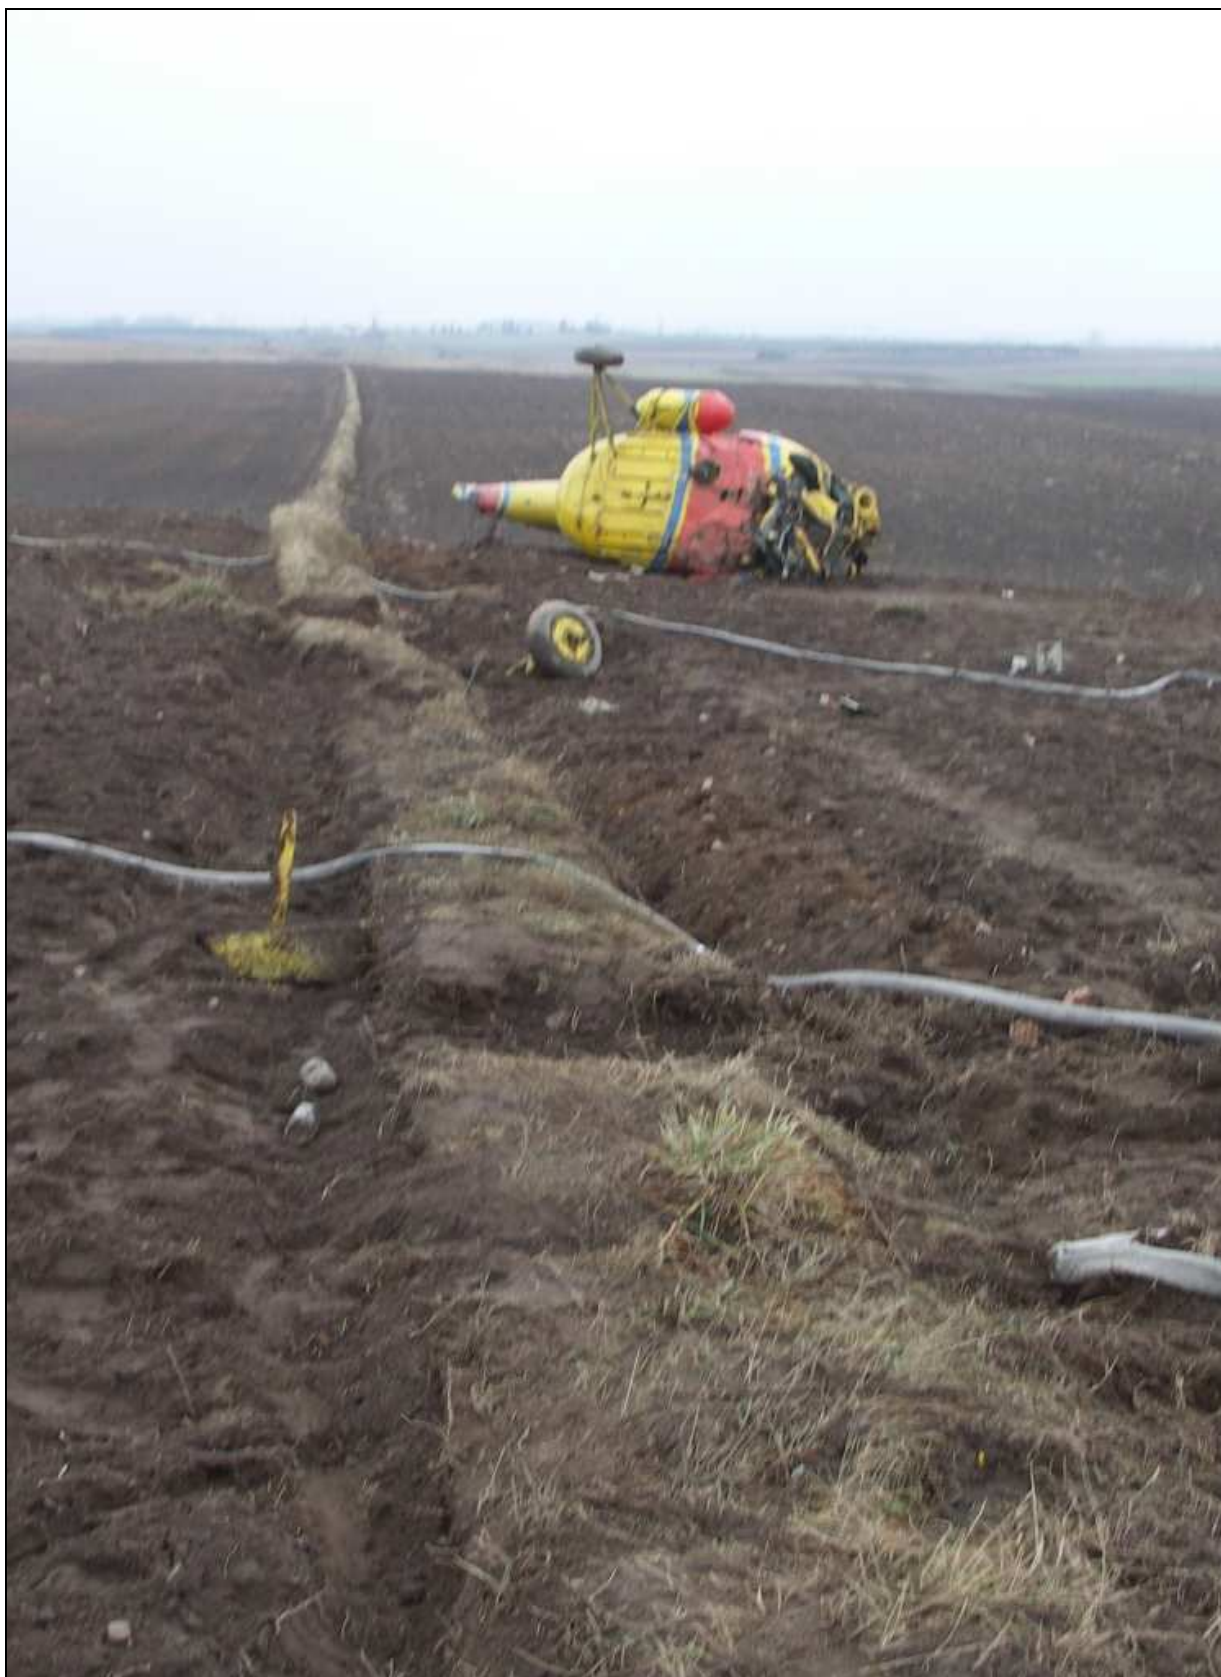
17 – Miedza za drogą polną, „wygładzona” przez ślizgający się po niej kadłub śmigłowca; na pierwszym planie widoczny oderwany stopień kabiny sanitarnej, dalej wyrwane lewe podwozie główne i (w prawo od podwozia) akumulator; wśród szczątków rozciągnięty wąż strażacki.

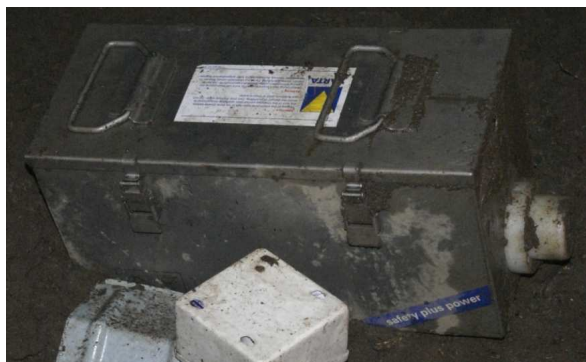
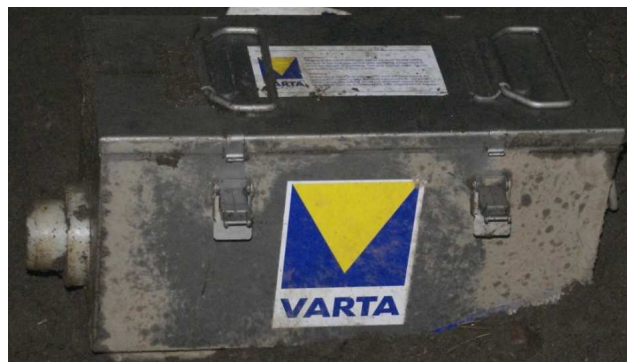
**18, 19 – Akumulatory, wyrzucone z luku przedniego.**

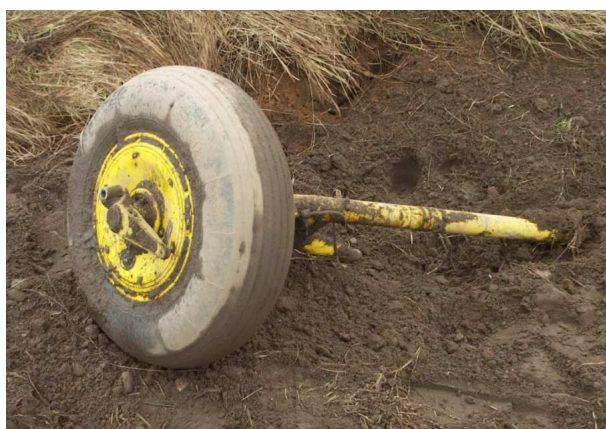
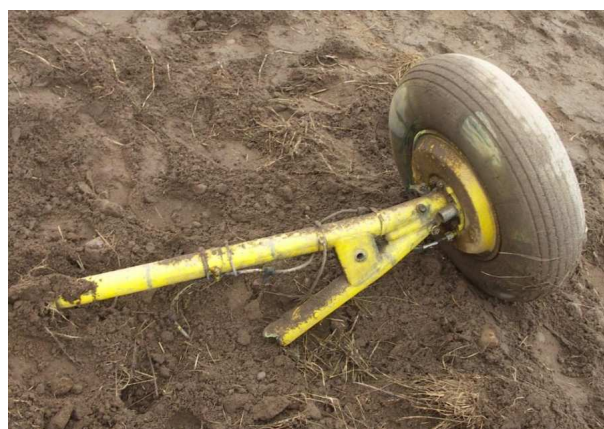
**20 a, b – Wyrwane lewe podwozie główne.**

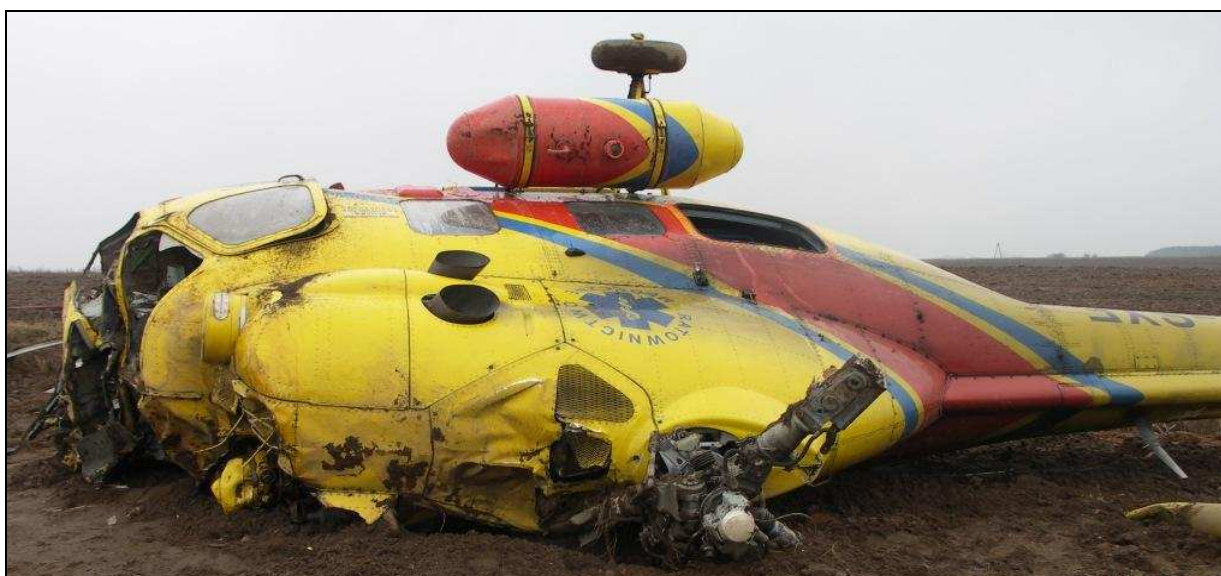
24 – Kadłub śmigłowca na miejscu wypadku w widoku  $\frac{3}{4}$  od tyłu i od góry; widoczny odłamany fragment belki ogonowej.

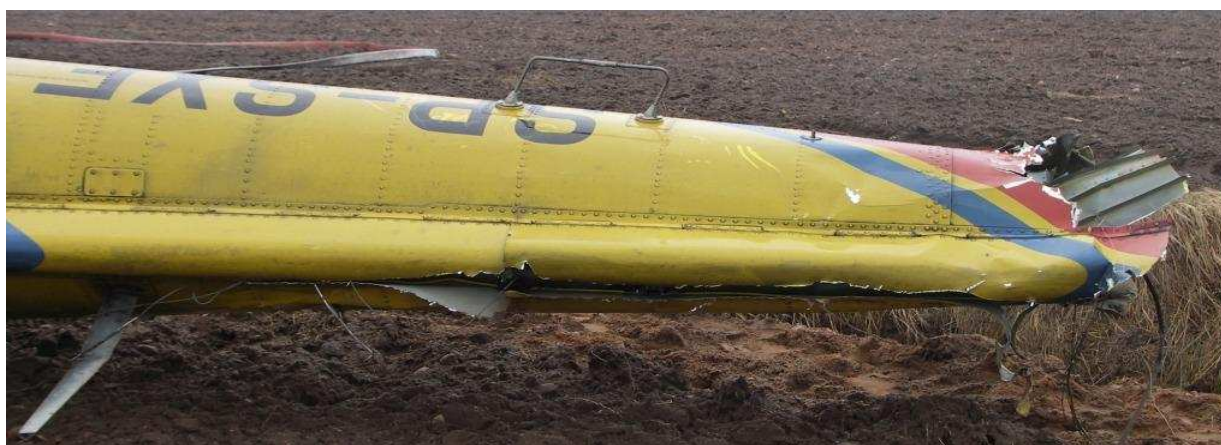
28 – Odłamany fragment belki ogonowej ze statecznikami.

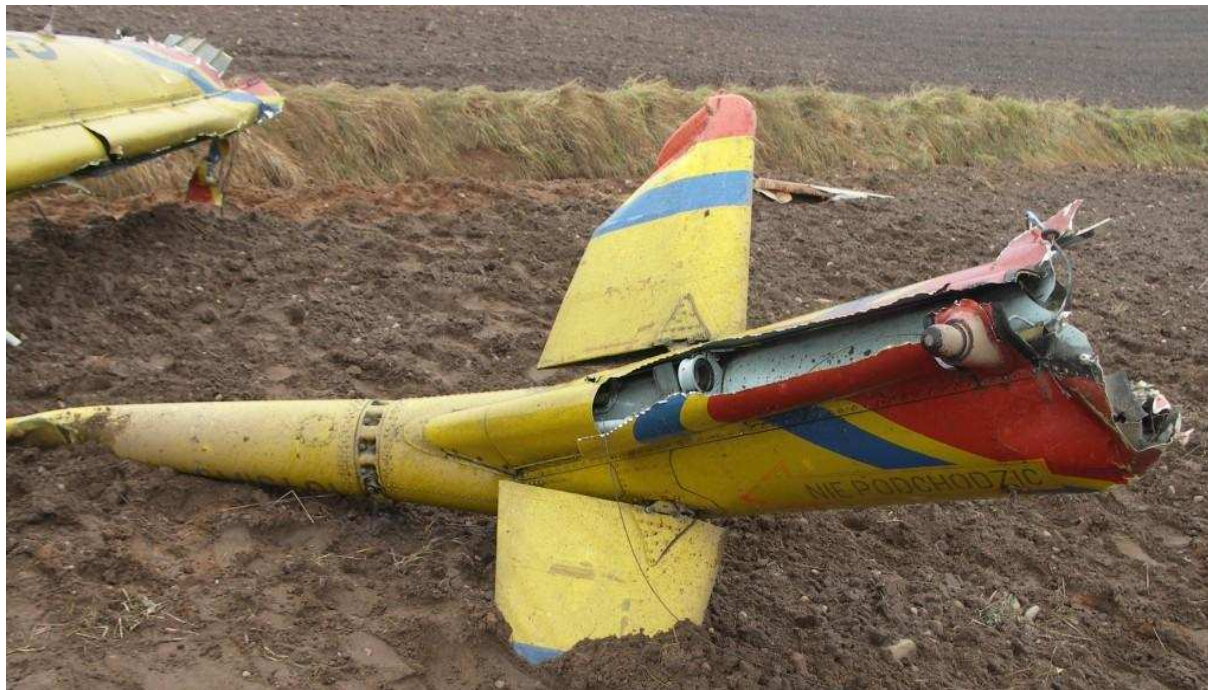
29 – Odłamany fragment belki ogonowej ze statecznikami.

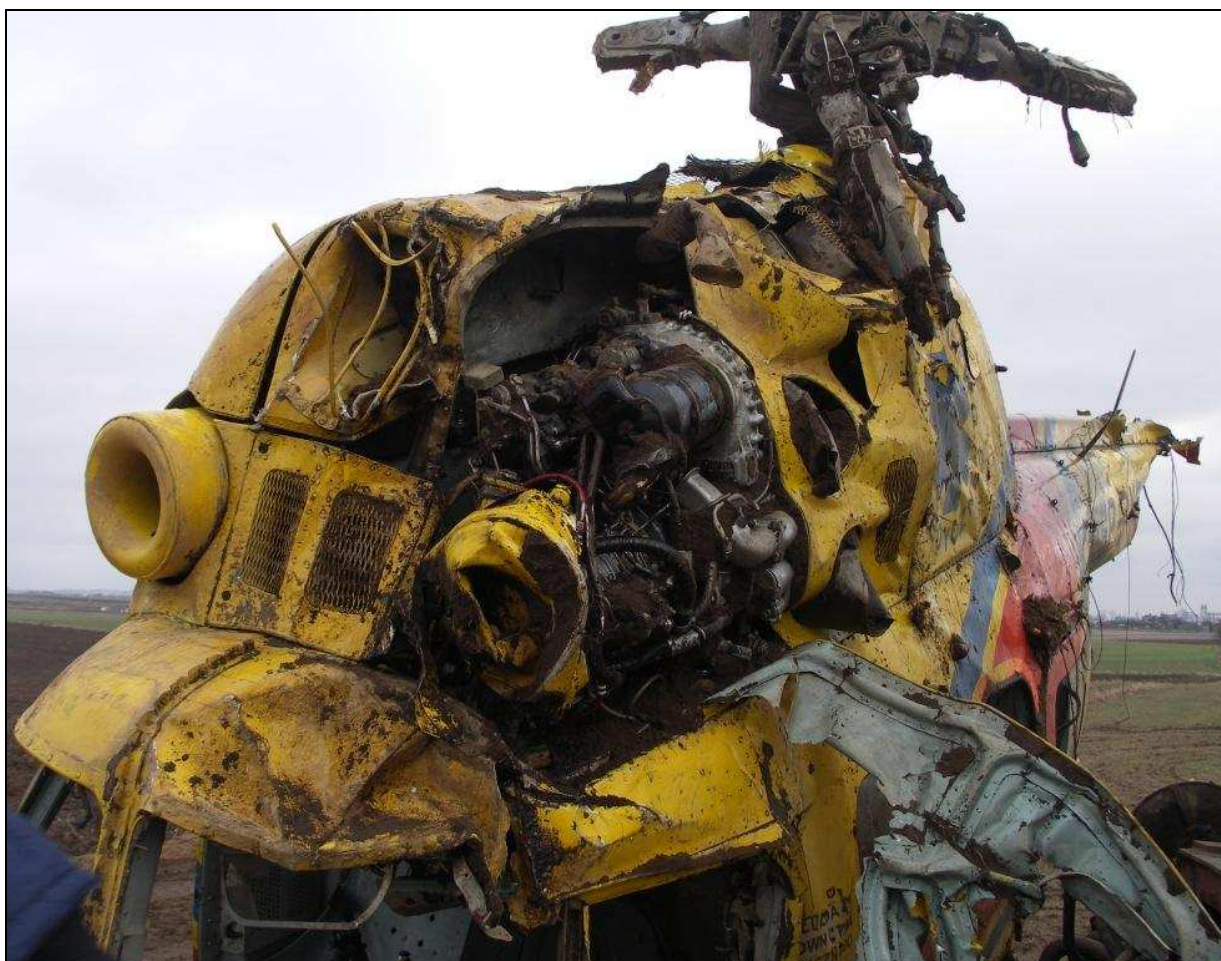
34 – Uszkodzenia przedniej części kadłuba śmigłowca z lewej strony, widoczne po jego podniesieniu.

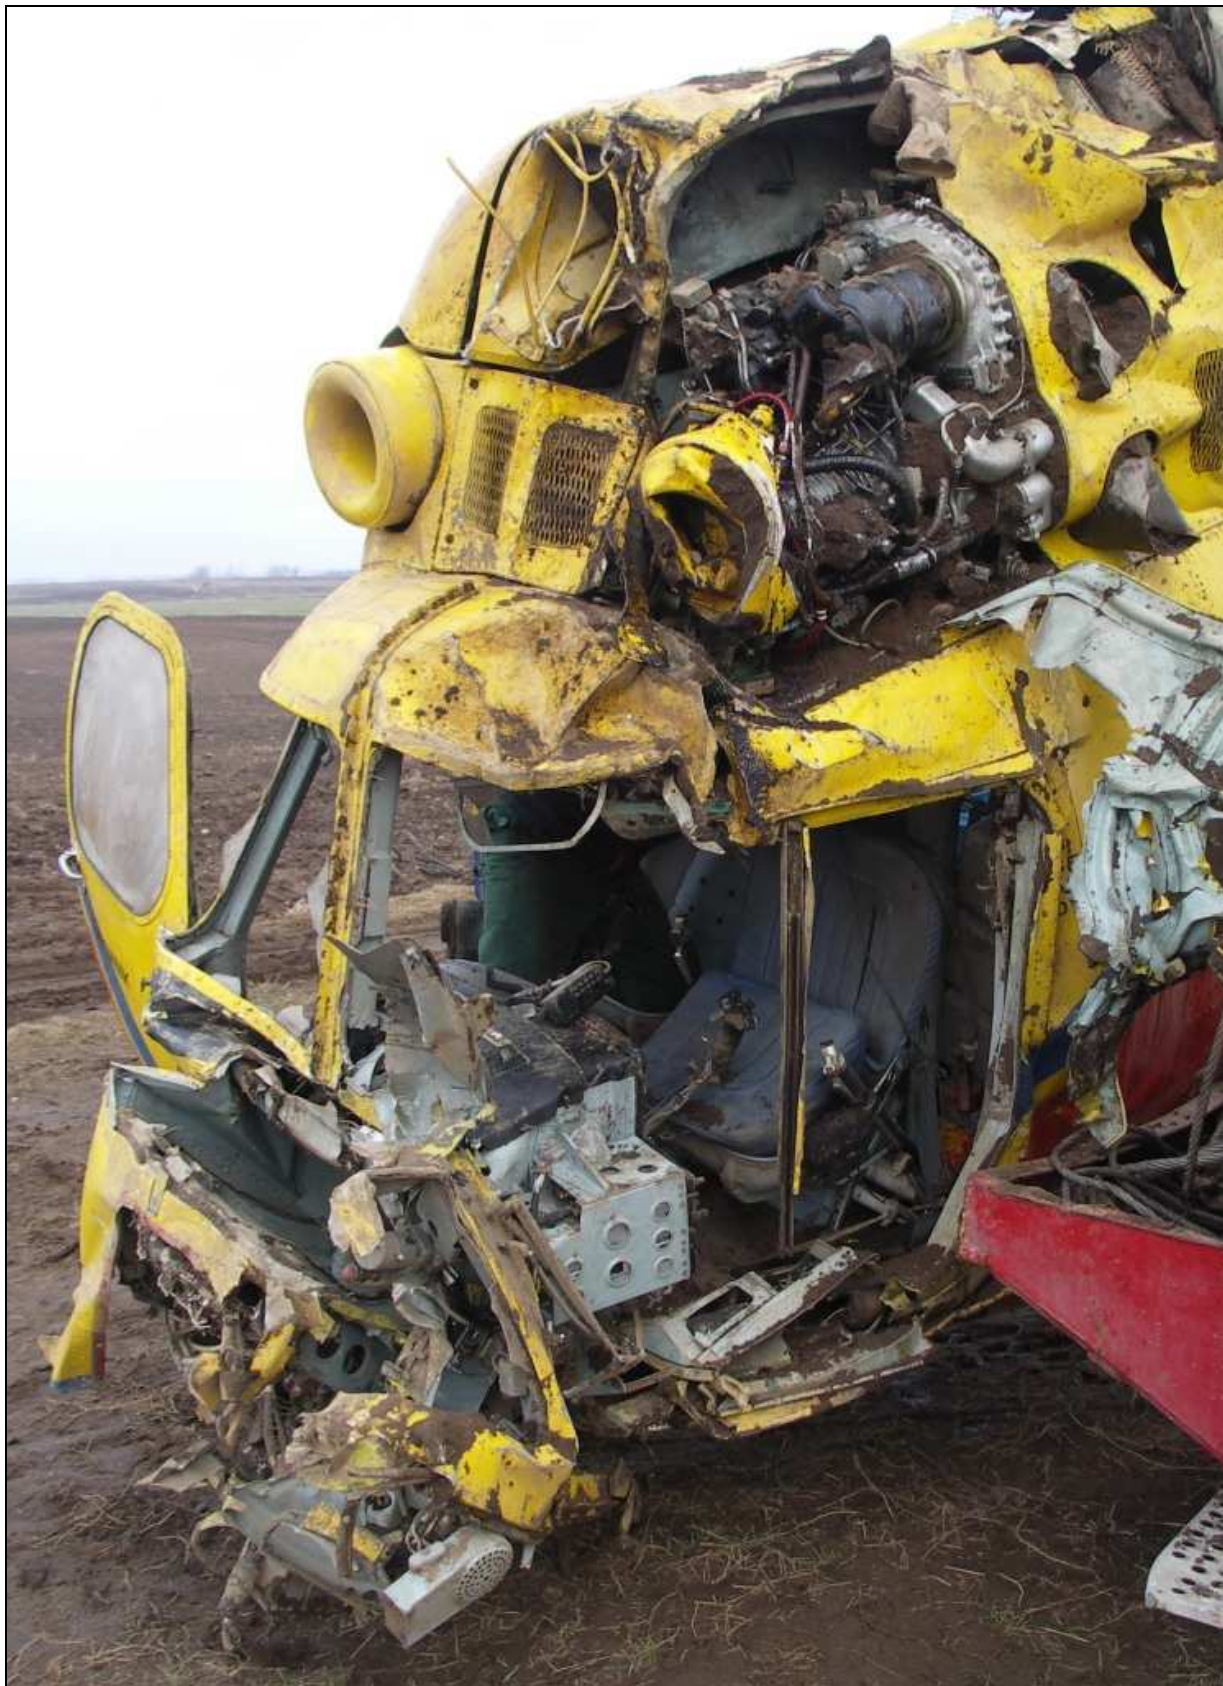
35 – Kabina załogi z lewej strony – widoczne położenie sterownic ręcznych oraz dźwigni skoku i mocy.

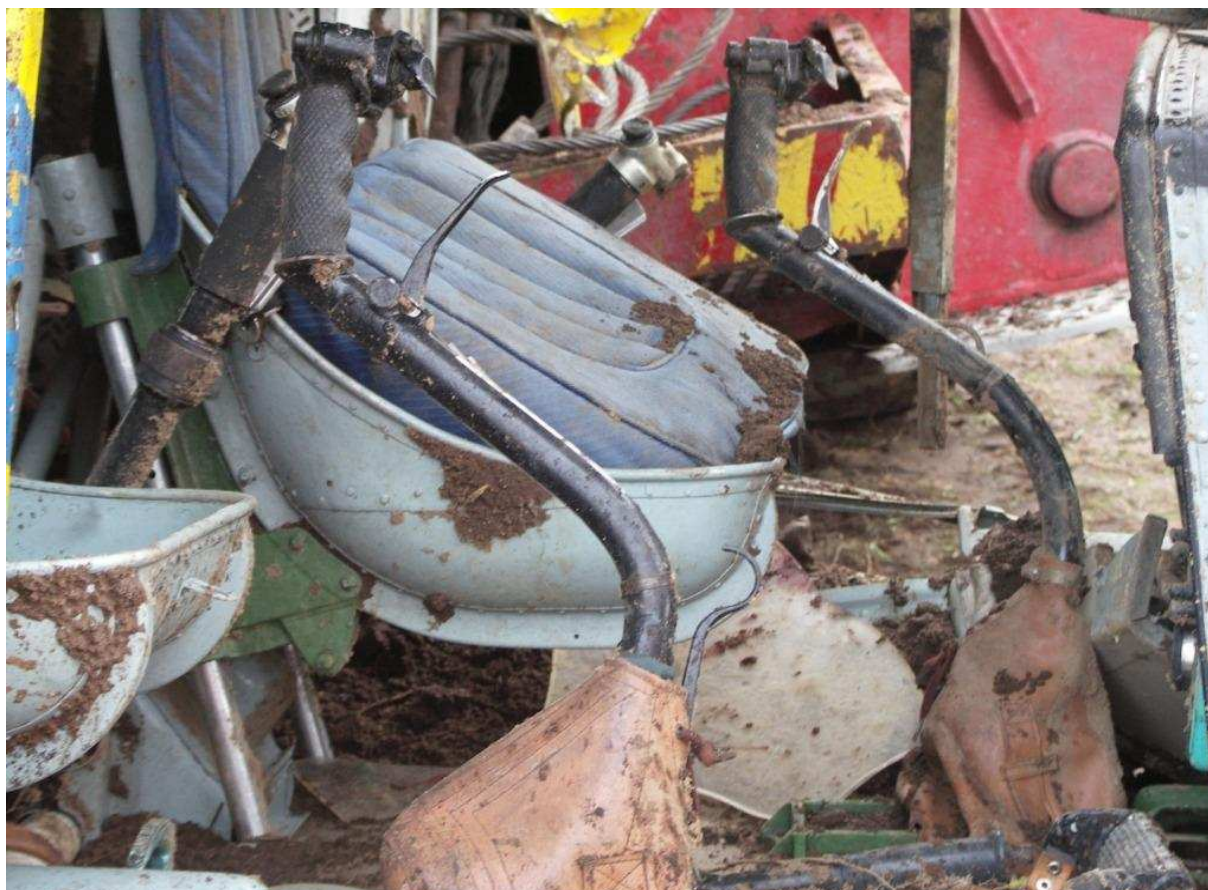
36 – Kabina załogi z prawej strony – widoczne położenie sterownic ręcznych oraz dźwigni skoku i mocy.

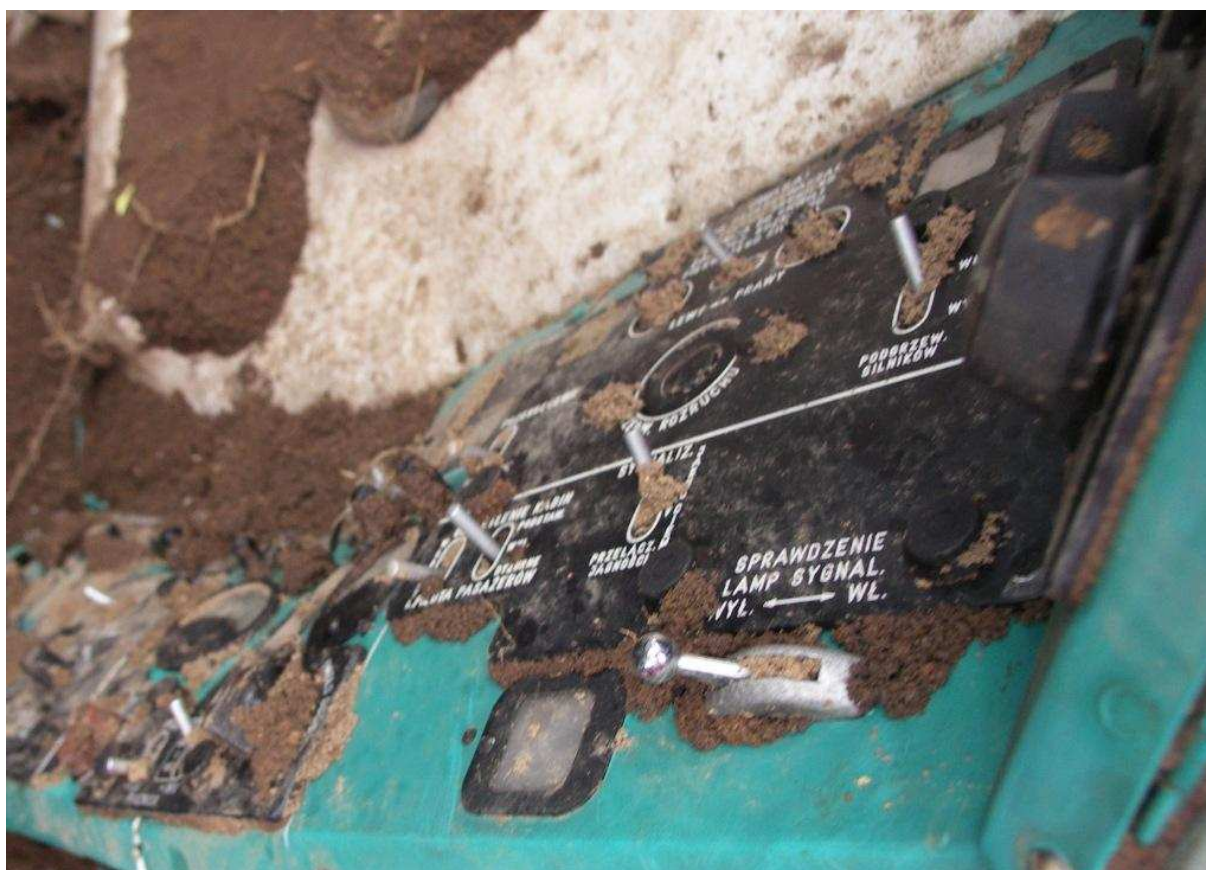
47 – Dźwignia zaworu przeciwpożarowego prawego w położeniu zamkniętym.
