ALBUM ILUSTRACJI
z wypadku samolotu ultralekkiego JK-05L Junior; SP-SOLO
22 grudnia 2007 r., Mielec

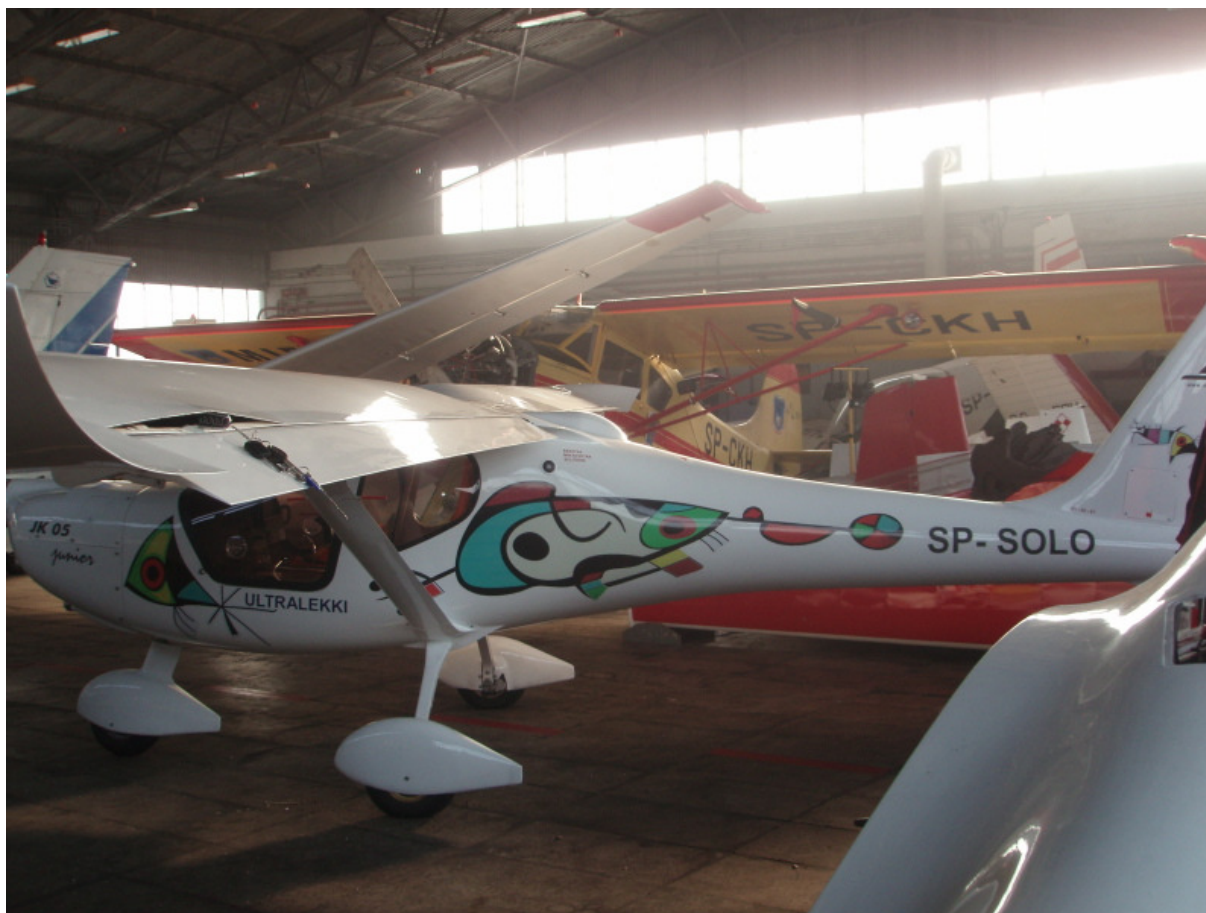
1 – Samolot w hangarze po wypadku.

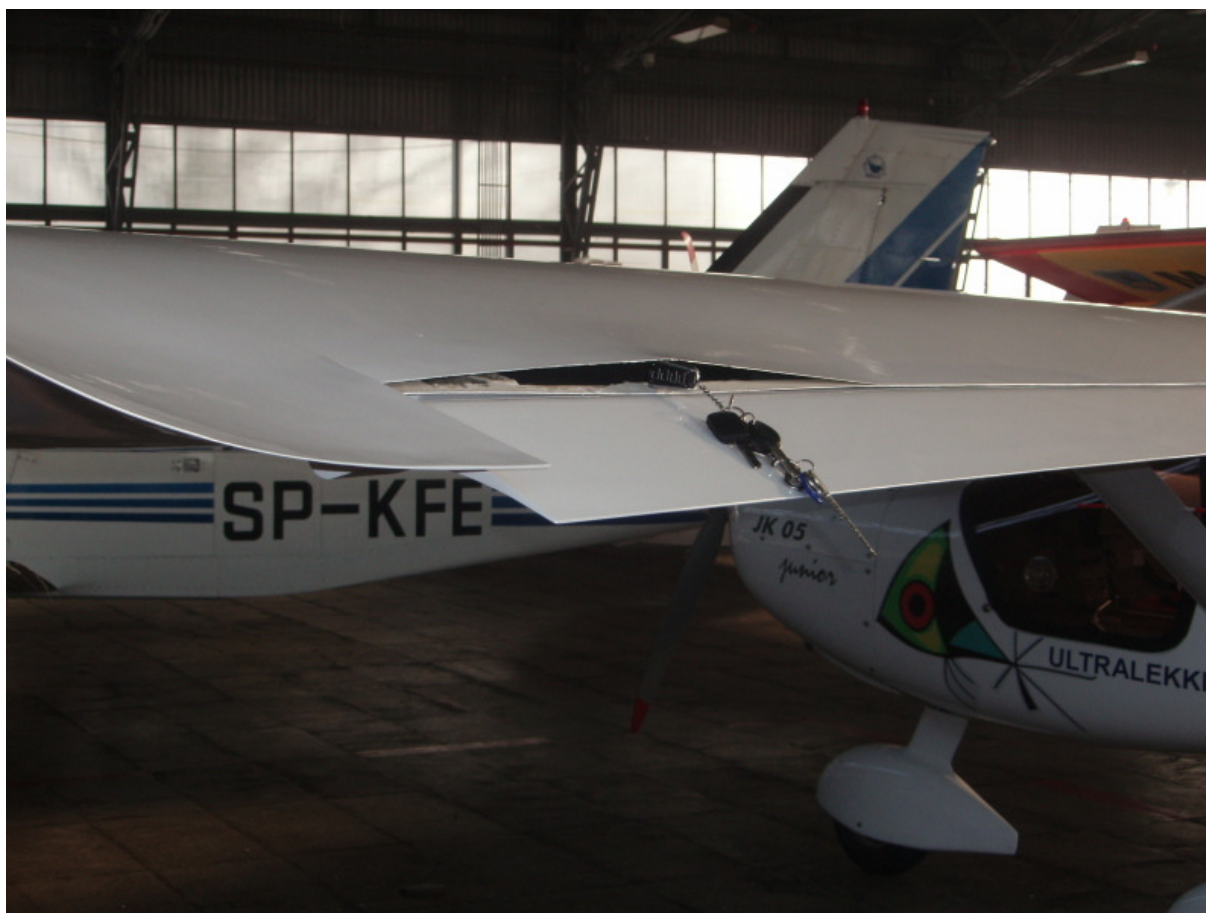
2 – Zbliżenie na uszkodzone skrzydło.

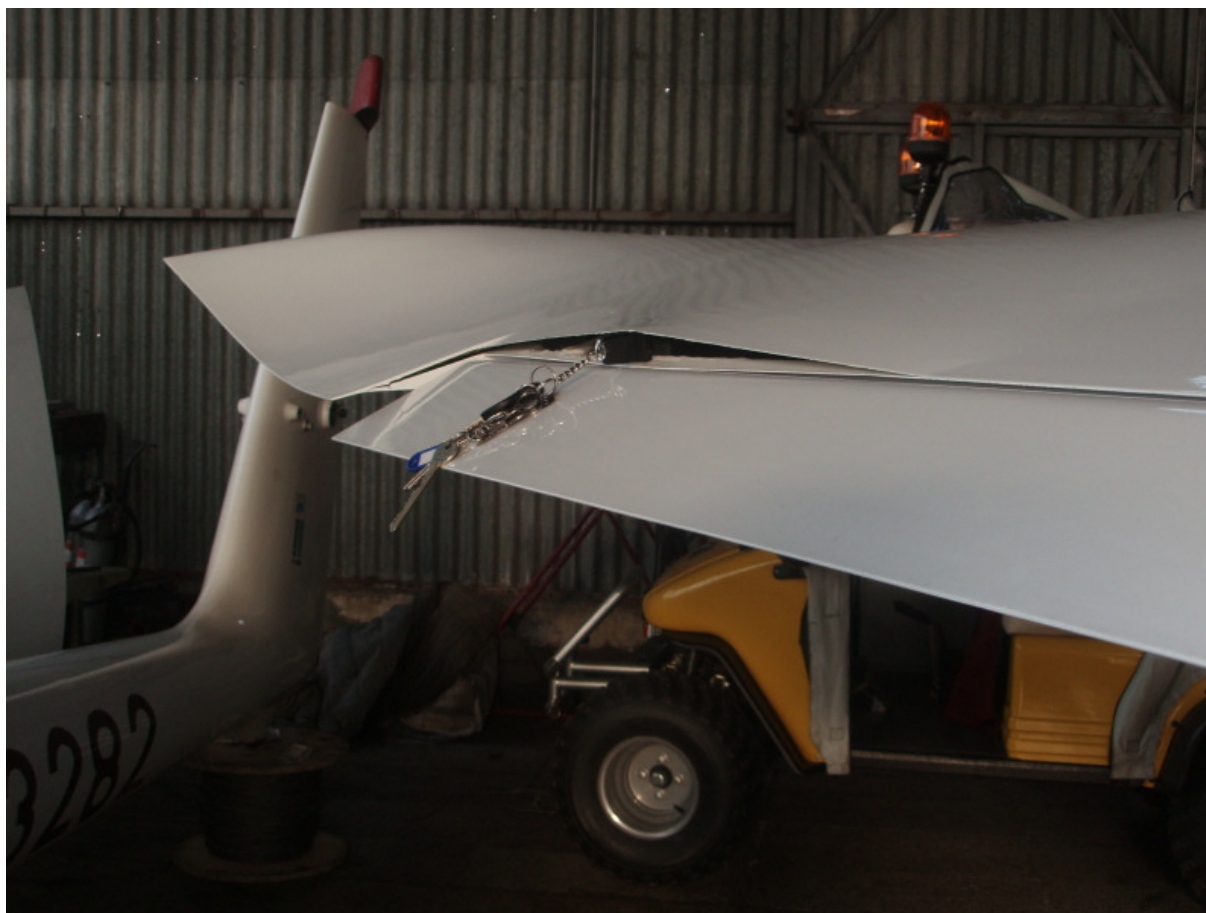
3 – Zbliżenie na uszkodzone skrzydło.

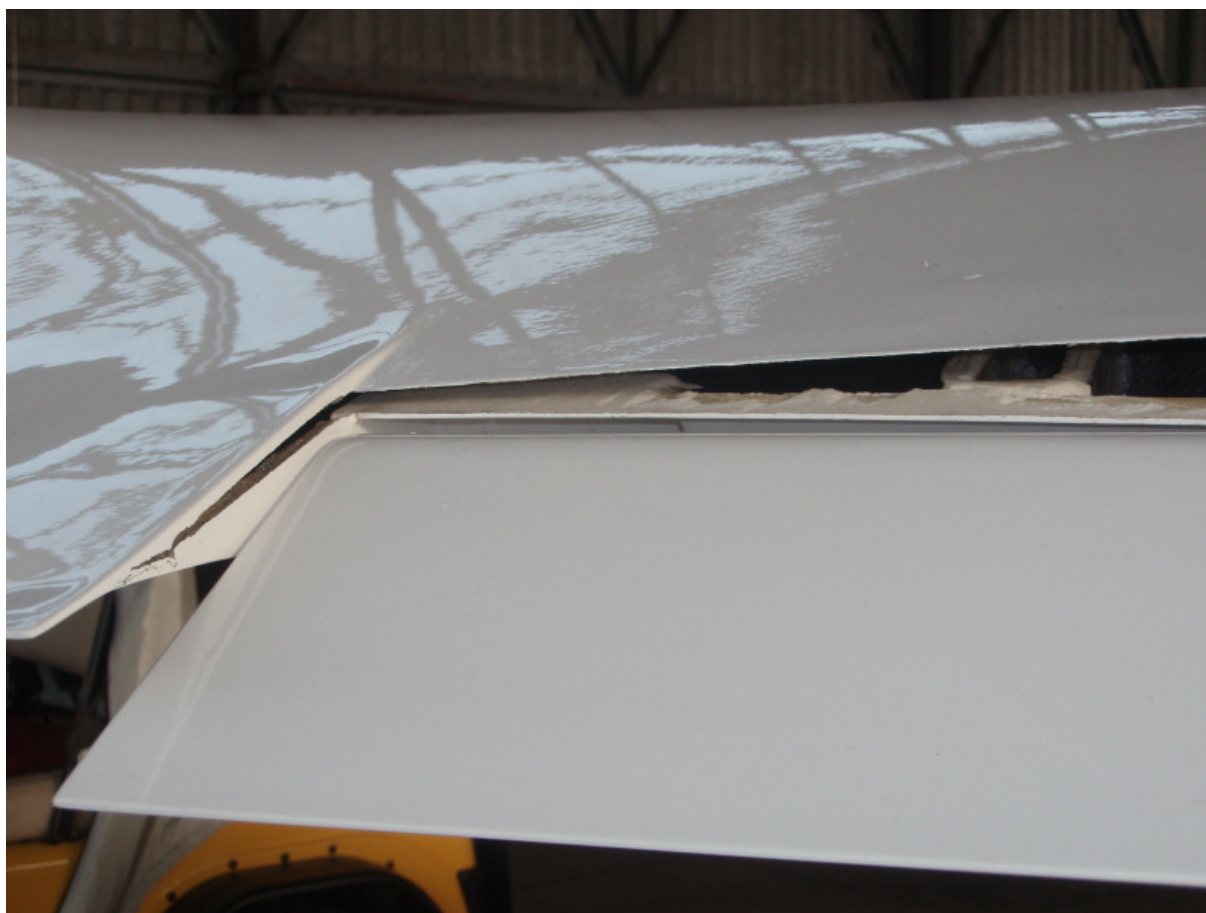
4 – Strefa rozklejenia konstrukcji.

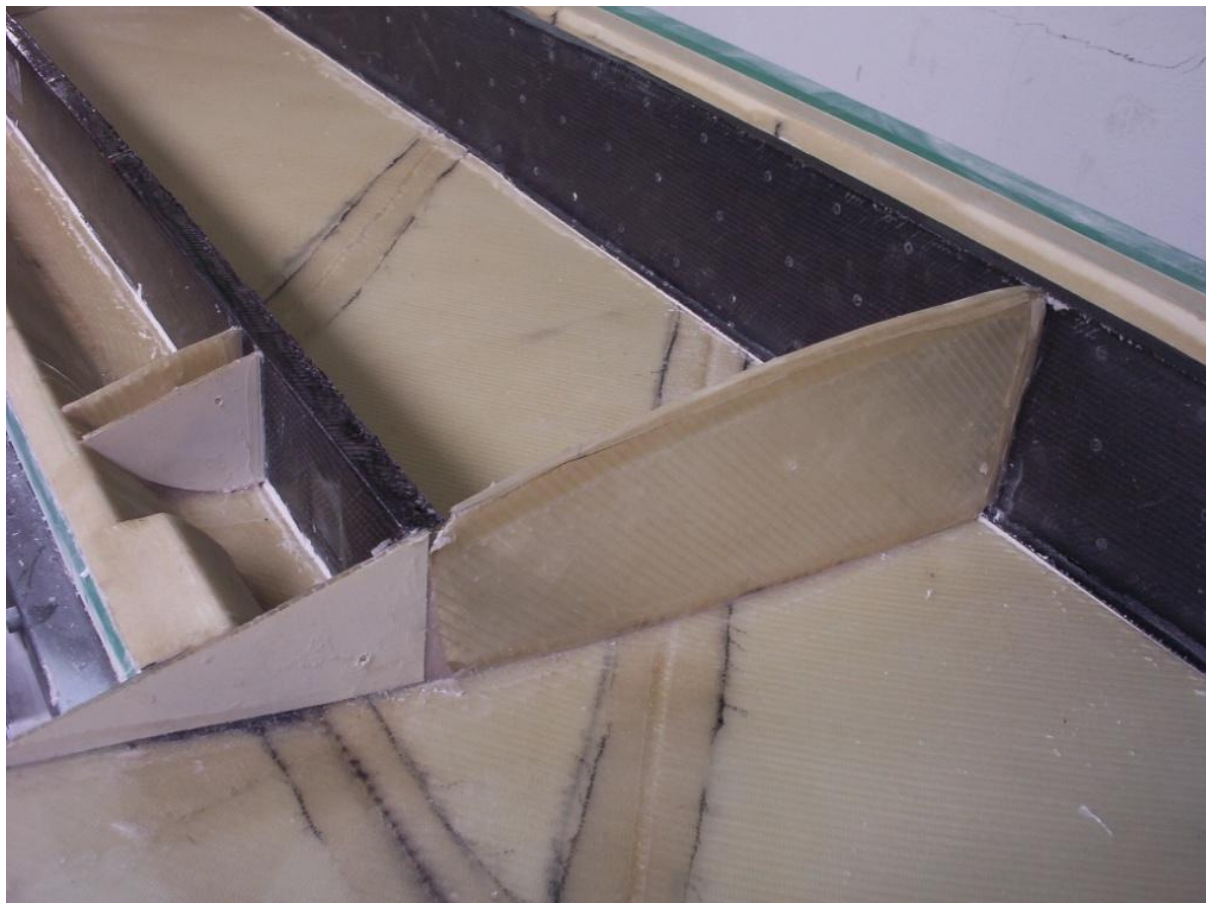
5 – Wnętrze struktury skrzydła (bez górnego pokrycia) w rejonie rozklejenia.

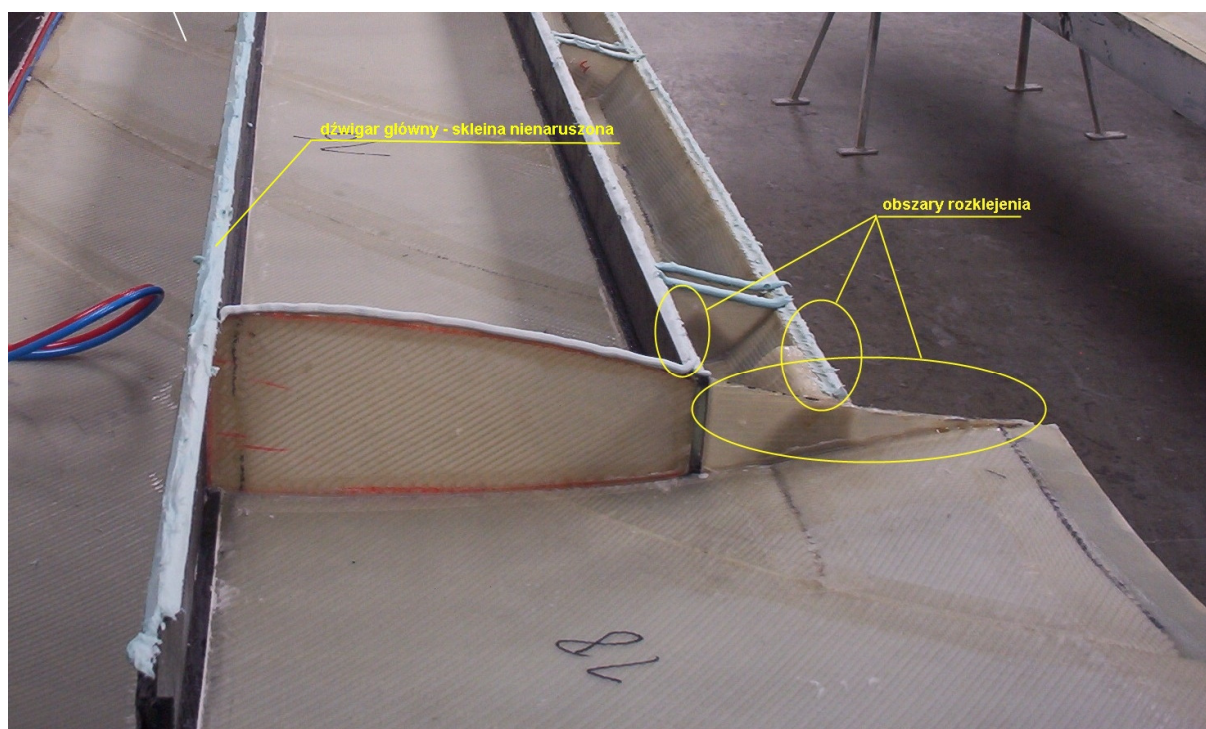
5 – Wnętrze struktury skrzydła (bez górnego pokrycia) w rejonie rozklejenia, zaznaczone obszary rozklejenia.

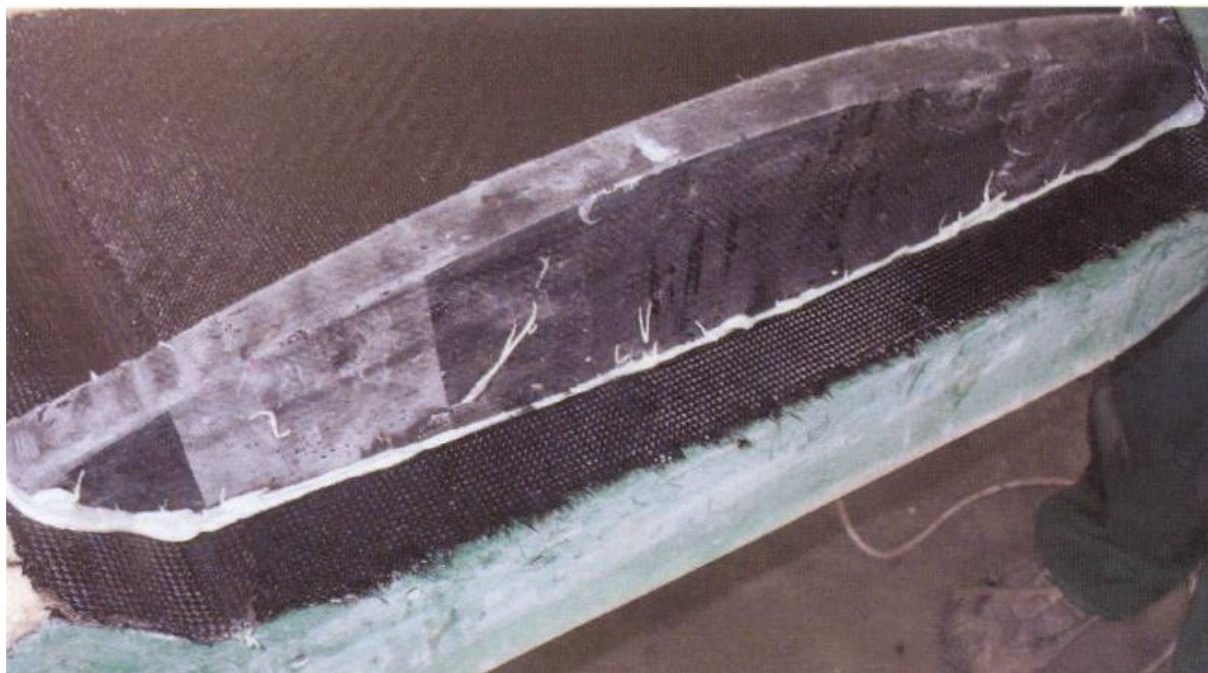
6 – Nasadowe żebro lewego skrzydła w trakcie klejenia do dolnego pokrycia, jeszcze bez wykonanych otworów odpowietrzających wewnątrz struktury.
