**PAŃSTWOWA KOMISJA BADANIA WYPADKÓW LOTNICZYCH**

**RAPORT KOŃCOWY**

**zdarzenie nr: 523/07**

**szybowiec SZD-9 bis 1E Bocian, znak rozpoznawczy SP-2753**

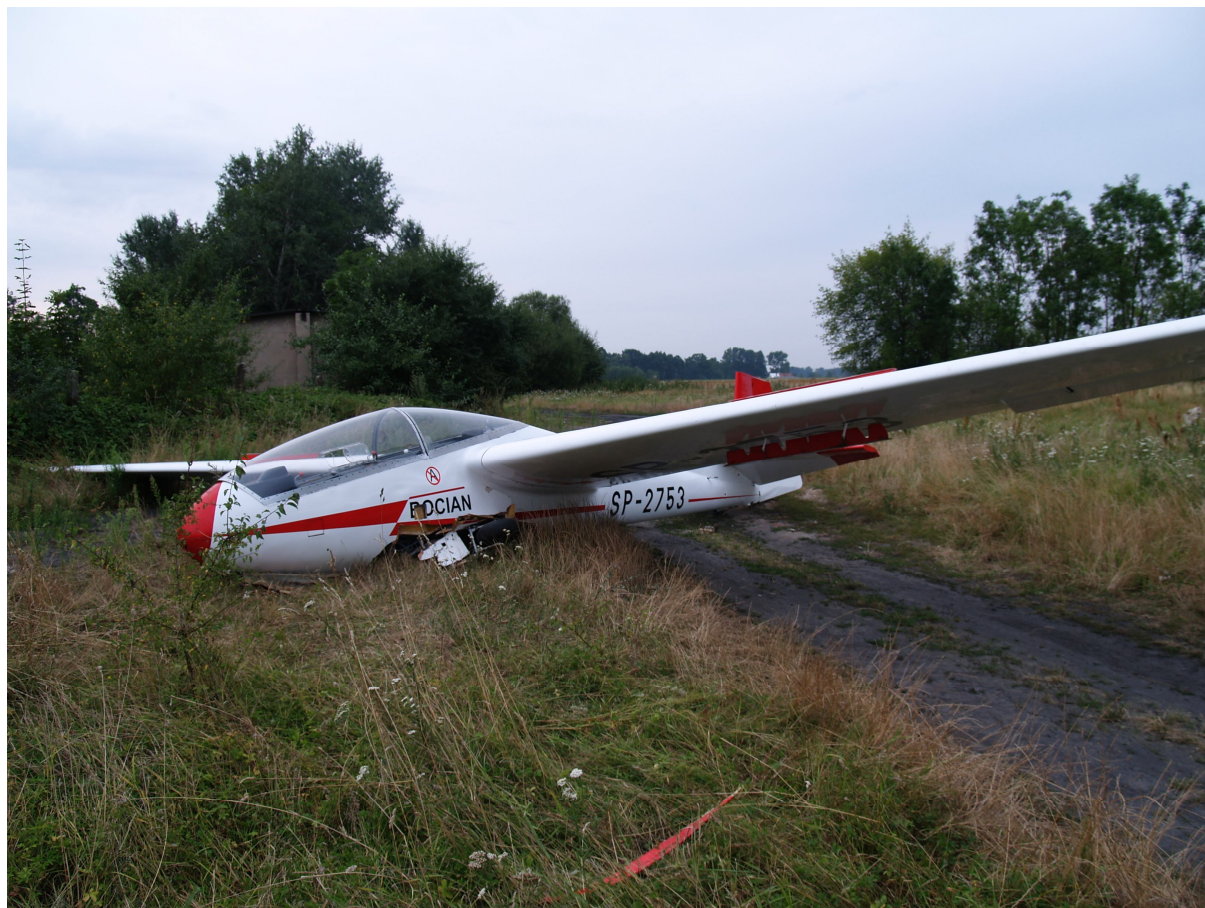
W wyniku działania dużych sił poprzecznych wyrwane zostało z konstrukcji kadłuba podwozie główne oraz przednia i tylna płoza. Uszkodzeniu uległa konstrukcja kadłuba w okolicy dźwigarka statecznika pionowego oraz kadłuba w okolicy drugiej kabiny. Charakter uszkodzeń przedstawiony jest na kolejnych zdjęciach.

Fot. 1 Ogólny widok uszkodzeń szybowca.

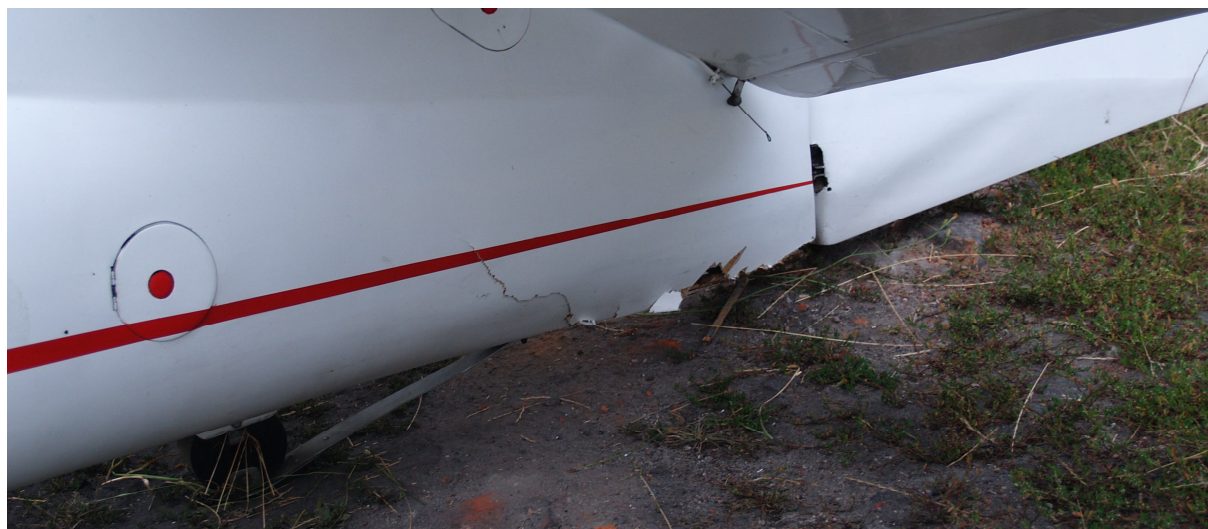
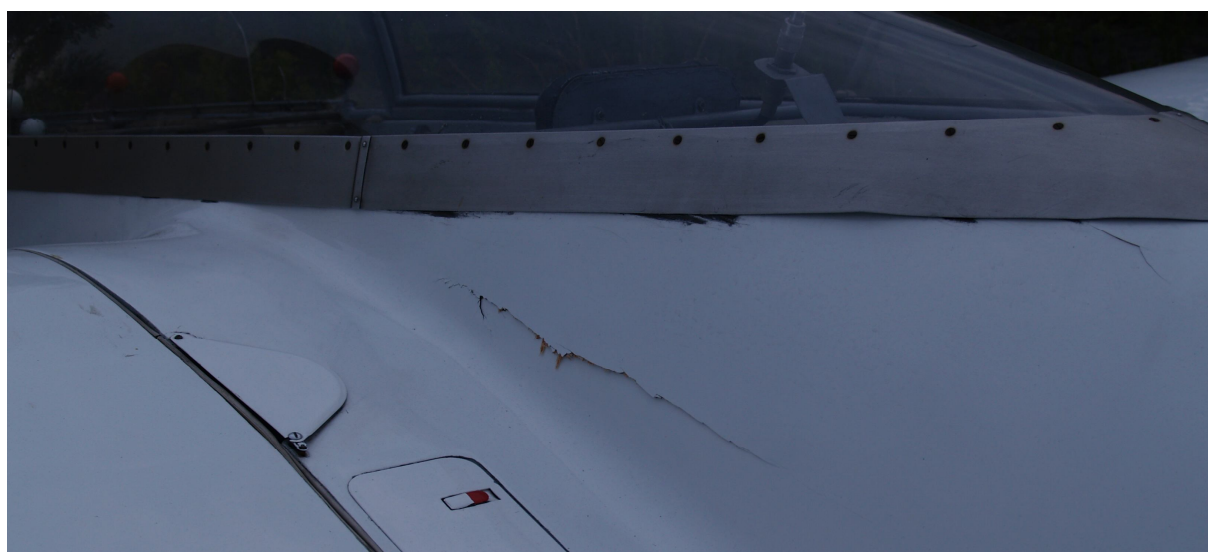
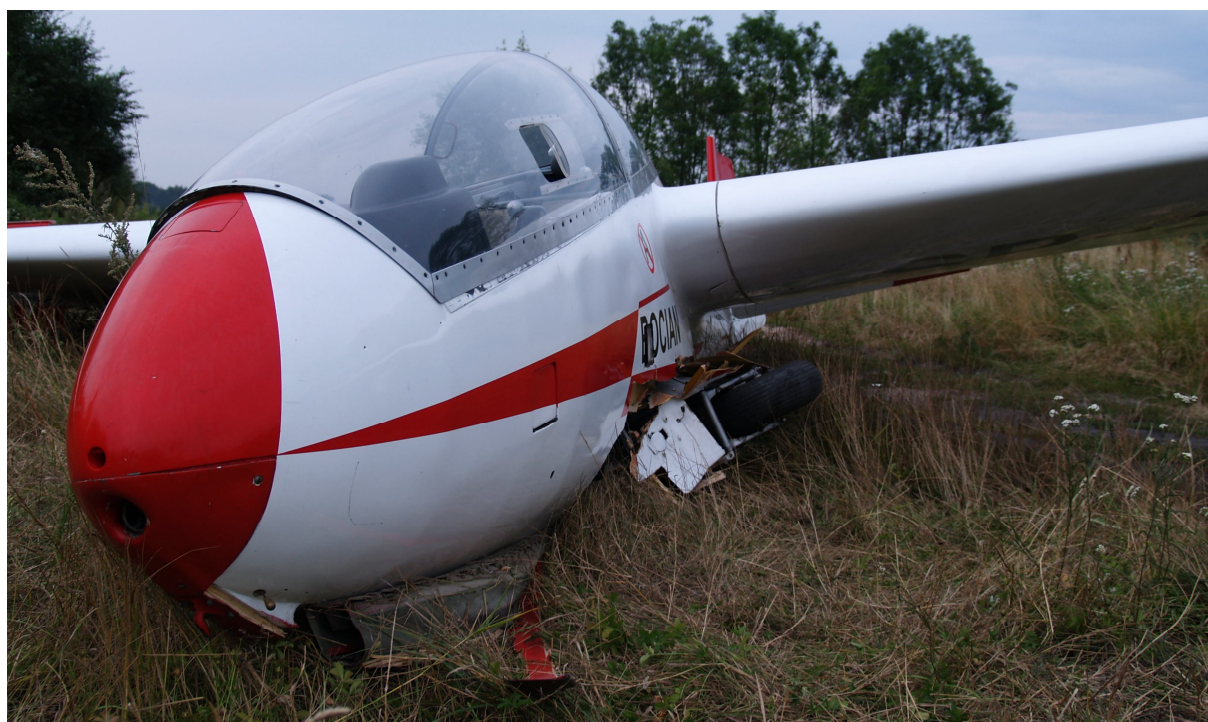
**Fot. 2** Szczegóły uszkodzeń konstrukcji szybowca

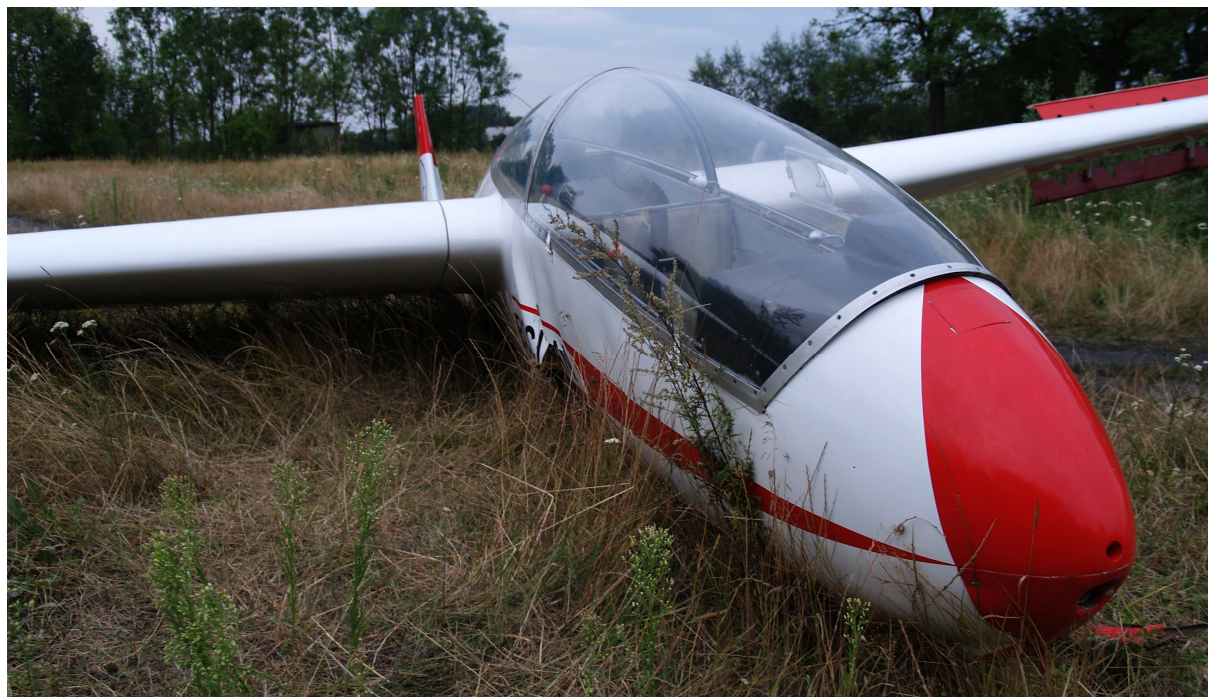
Fot. 3 Szczegóły uszkodzeń konstrukcji szybowca c.d.

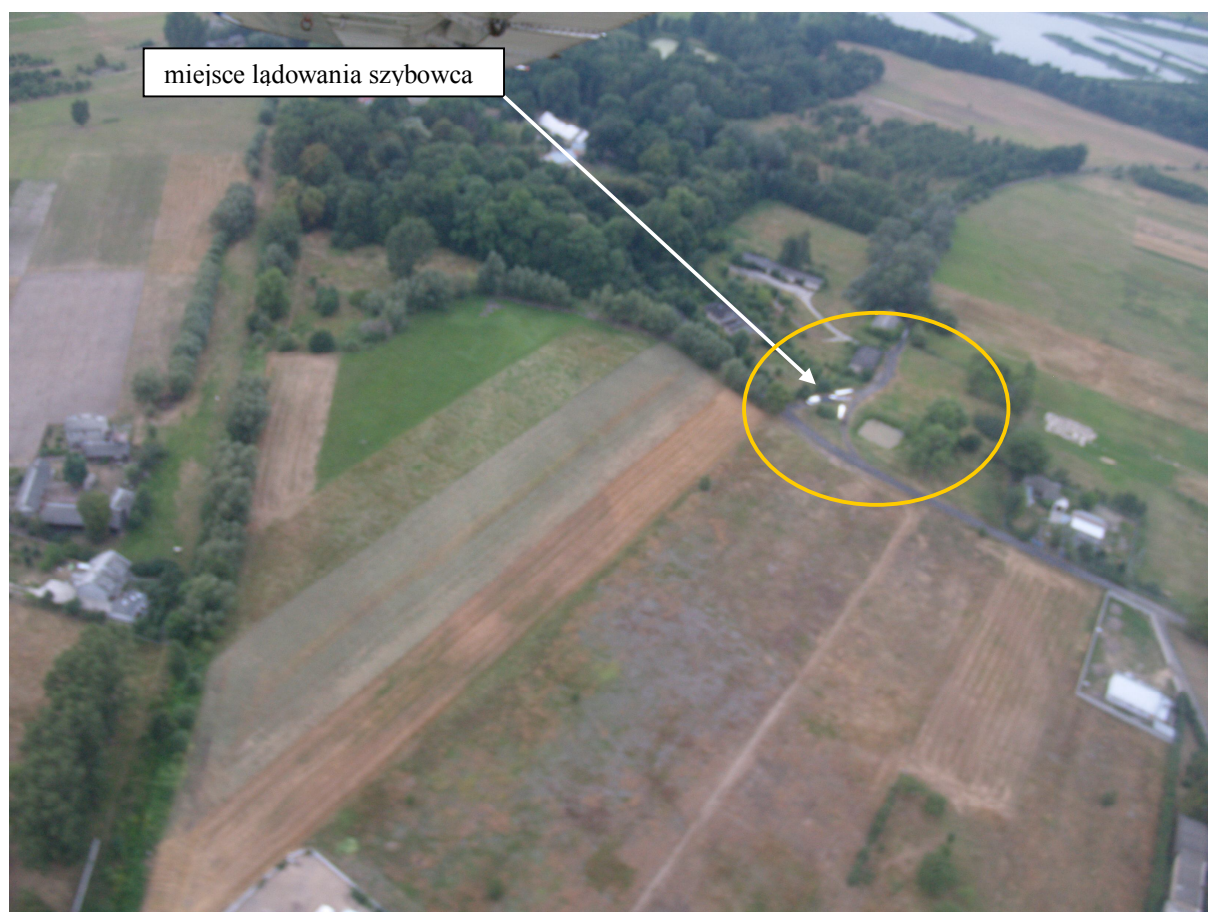
Szybowiec wylądował na niewielkim trójkątnym fragmencie łąki ograniczonym z jednej strony drogą polną z głębokim rowem (bok prostopadły do kierunku nalogu – początek pola, z prawej strony wysokimi drzewami i stawem, z lewej strony niskimi gęstymi drzewami i niskim budynkiem gospodarczym. Uczeń-pilot przyziemiła szybowiec zaraz za drogą i celowo położyła lewe skrzydło w celu wykonania „cyrkla” aby ominąć staw.

**Fot. 5** Zdjęcie miejsca lądowania z kierunku nalogu (szybowiec w takcie rozkładania do transportu)

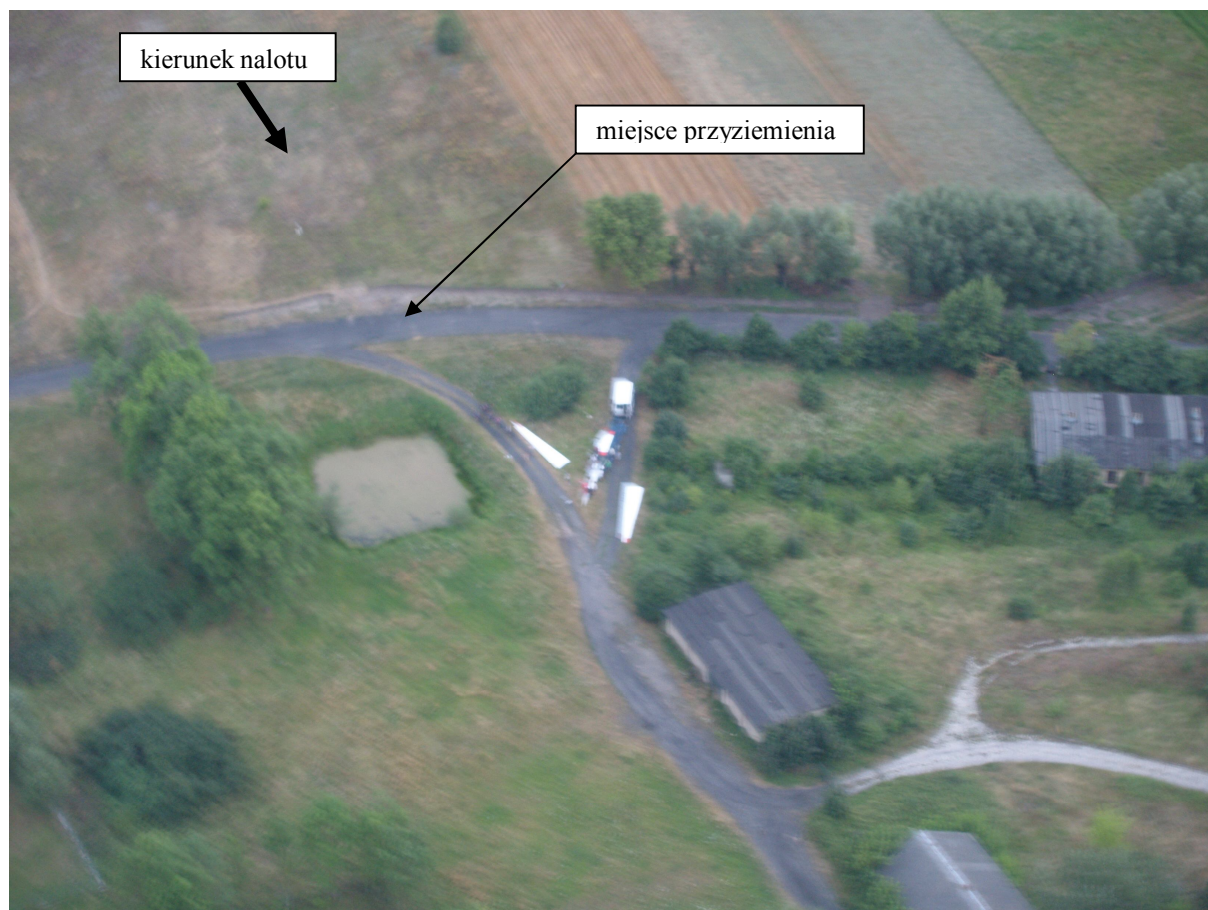
**Fot. 6** Miejsce lądowania zaznaczonym miejscem przyziemienia

Z charakteru śladów wynika, że szybowiec zaczepił lewym skrzydłem o ziemię co doprowadziło do jego obrócenia o około 300 ° a następnie przesunął się poprzecznie przez kilka metrów.

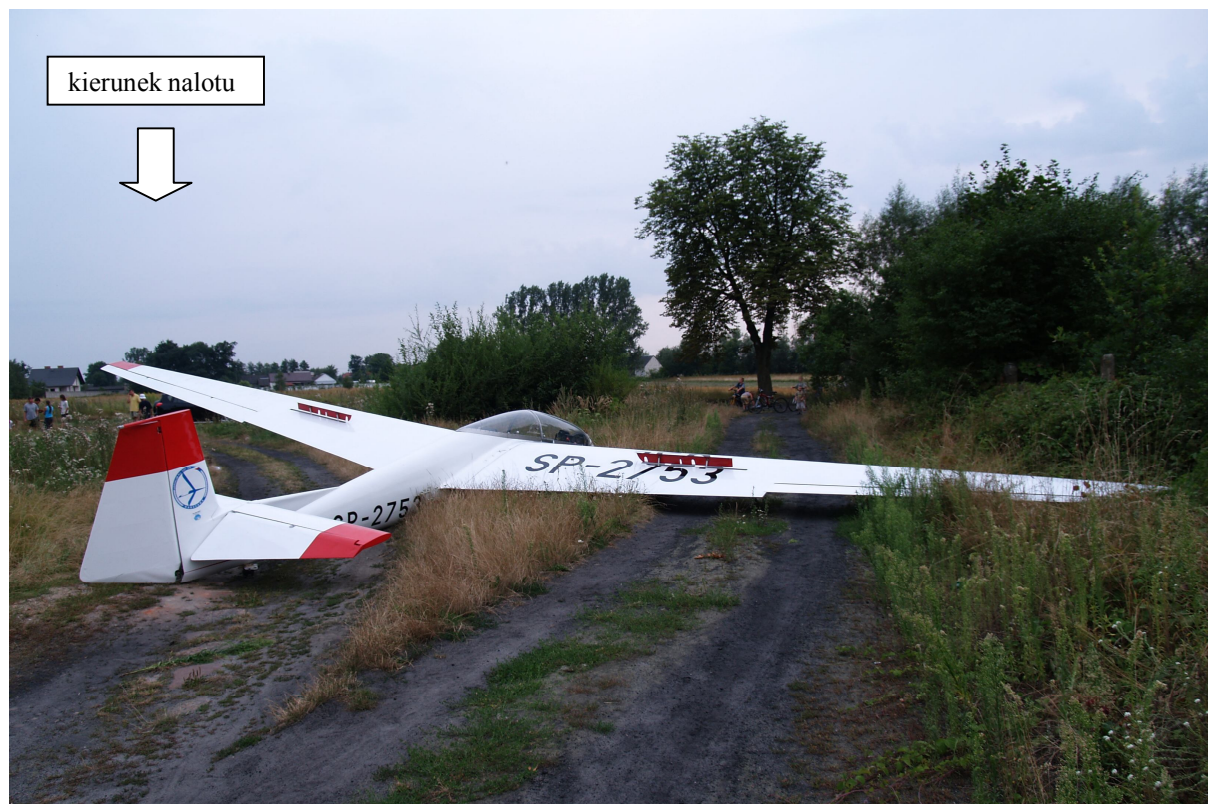
Fot. 7 Miejsce lądowania – widok z ziemi.
