Nr ewidencji zdarzenia lotniczego

593/08

RAPORT KOŃCOWY

z badania zdarzenia statku powietrznego o maksymalnym ciężarze startowym nie przekraczającym 2250 kg¹

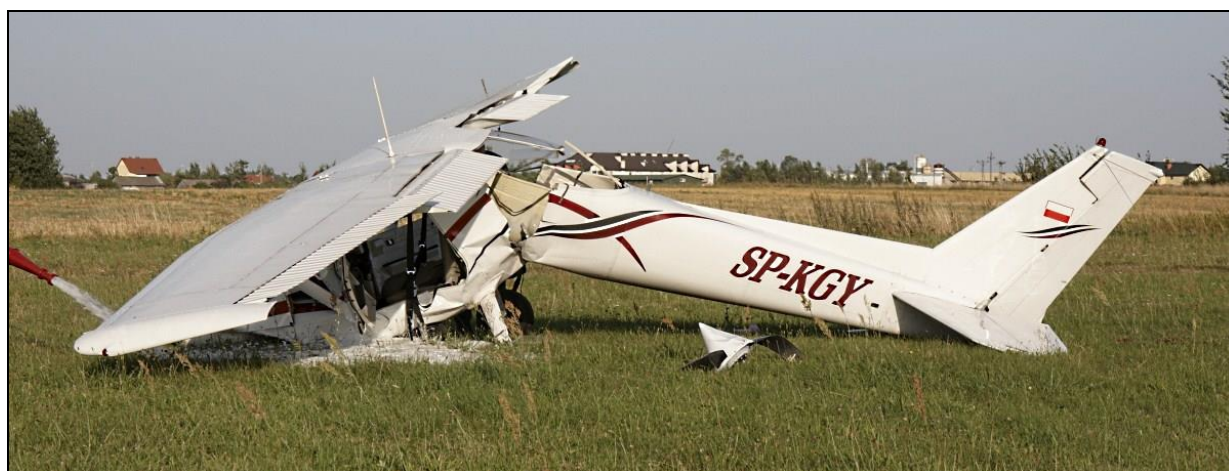
Zniszczony samolot na miejscu wypadku

podwoziem przednim, a następnie głównym, przy południowym skraju pola wlotów. Zatrzymanie samolotu nastąpiło po ok. 20 m dobiegu połączonego ze złamaniem goleń przedniego podwozia i niszczeniem struktury płatowca. Załoga opuściła samolot o własnych siłach i, po wzajemnym sprawdzeniu swego stanu zdrowia, zdając sobie sprawę z odniesionych obrażeń, położyła się na ziemi oczekując pomocy lekarskiej. Obaj członkowie załogi zostali przewiezieni do szpitala przez wezwane pogotowie ratunkowe. Pożaru nie było. Przybyła na miejsce wypadku straż pożarna zapobiegawczo częściowo pokryła wrak samolotu pianą gaśniczą.
