MINISTERSTWO TRANSPORTU,  
BUDOWNICTWA I GOSPODARKI MORSKIEJ  
PAŃSTWOWA KOMISJA BADANIA WYPADKÓW LOTNICZYCH

**722/08**

## RAPORT KOŃCOWY

### z badania zdarzenia lotniczego statku powietrznego o maksymalnym ciężarze startowym nie przekraczającym 2250 kg<sup>1</sup>

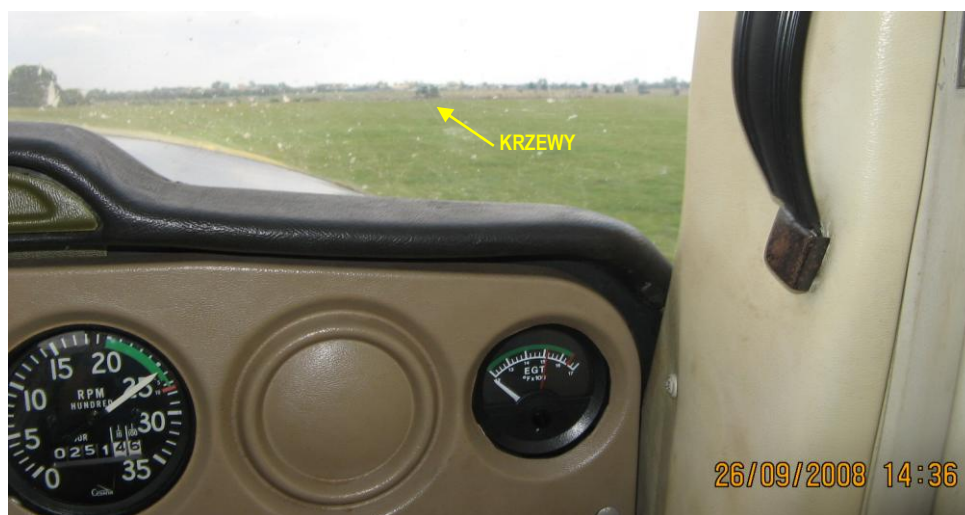
Rys.1 Widok z wnętrza kabiny samolotu SP-KAO podczas startu tuż przed wypadkiem na lotnisku EPRP.

Komisja, analizując dokumentację fotograficzną, zwróciła szczególną uwagę na zdjęcie (rys.1 poniżej) wykonane z wnętrza kabiny samolotu SP-KAO (zostało ono zamieszczone również w Albumie ilustracji (fot.6) – załącznik nr 1). Na zdjęciu tym zauważamy:

- w górnej centralnej części zdjęcia widoczne krzewy, w które uderzył samolot (pokazane strzałką);
- samolot znajduje się na końcu pasa startowego „12” z jego lewej strony - poza oznaczoną trawiastą DS 12/30 (potwierdzone podczas wizji lokalnej w obecności pilota);
- w dolnej lewej części zdjęcia widoczne wskazania obrotów silnika 2550 obr/min i licznika motogodzin 251,46 godz. (po wypadku licznik ten wskazywał 251,47 godz.);
- w dolnej prawej części widoczna data i godzina wykonania zdjęcia (czas w aparacie był ustawiony ok. 3 minuty do przodu w stosunku do czasów podanych w raporcie).

Różnica wskazań licznika motogodzin wynosząca zaledwie 0,01 godz. (patrz zdjęcia nr 6 i 7 w Albumie ilustracji) oraz data i godzina wykonania zdjęcia (wg ustawień aparatu fotograficznego) - odpowiadająca dacie i bardzo bliska przyjętemu czasowi zaistnienia zdarzenia - świadczą, że zdjęcie to zostało wykonane podczas startu samolotu tuż przed wypadkiem. Zdaniem Komisji widoczne wskazania obrotów silnika 2550 obr/min, odpowiadają prędkości obrotowej osiągniętej przez sprawny silnik przy starcie samolotu podczas rozbiegu (wg „Instrukcji Użytkowania w Locie” samolotu Cessna F150L o znakach SP-KAO: *„Jest ważne aby sprawdzić zachowanie się silnika na pełnym gazie na początku rozbiegu... Prawidłowo silnik powinien napędzać się równo i uzyskać obroty od 2500 do 2600 obr/min, bez podgrzewania gaźnika”*). Z tego wynika, że podczas wykonania zdjęcia silnik samolotu pracował na pełnych obrotach.

Komisja przyjmuje, że podczas rozbiegu samolotu silnik pracował na pełnej mocy (obrotach startowych). Stąd można wykluczyć nieodpowiednią pracę zespołu napędowego lub brak przemieszczenia manetki przepustnicy w maksymalne przednie położenie podczas rozbiegu jako przyczyny problemów z uzyskaniem prędkości umożliwiającej oderwanie samolotu; stąd pierwsza hipoteza nie ma potwierdzenia.

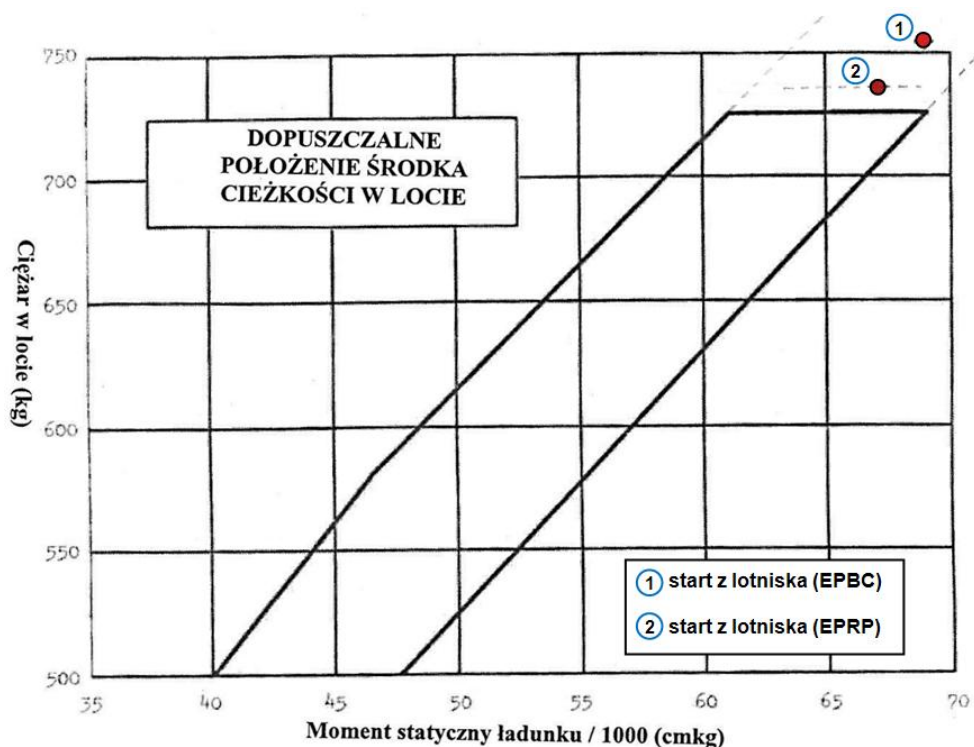
Rys.2 Diagram dopuszczalnego położenia środka ciężkości z IUwL samolotu SP-KAO.

- podczas startu z lotniska (EPBC): masa samolotu  $\approx 755$  kg, moment statyczny  $\approx 69$  cmkg/1000;
- podczas startu, zakończonego wypadkiem, z lotniska (EPRP): masa samolotu  $\approx 737$  kg, moment statyczny  $\approx 67$  cmkg/1000.

Dopuszczalny ciężar całkowity samolotu został przekroczony o ok. 29kg (ok. 4%) podczas startu z EPBC i ok. 11kg (ok. 1.5%) podczas startu z EPRP. Na diagramie dopuszczalnego położenia środka ciężkości (IUwL, str.6-22, rys.6-5) punkty te nie mieszczą się w dozwolonym obszarze (rys.2).

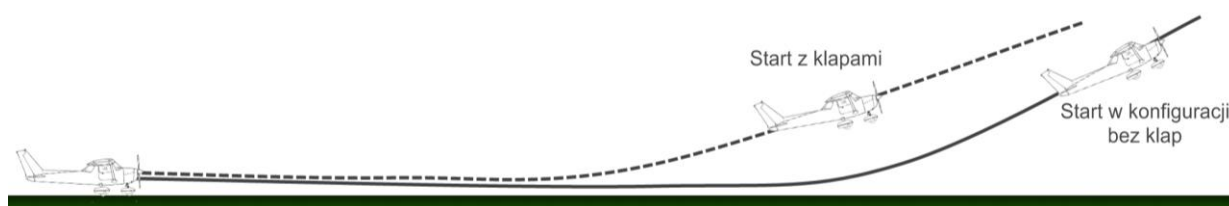
Rys.3 Różnice wykonania startu samolotu z klapami i w konfiguracji bez klap (rysunek poglądowy).

Uzasadnione byłoby również wykonanie startu z wychylonymi klapami w pozycji  $10^\circ$  (rys.3). Mechanizację skrzydła wykorzystuje się w celu zwiększenia jego nośności, a tym samym zmniejszenia prędkości oderwania się samolotu od ziemi, co skraca długość i czas startu. Stosuje się więc wychylanie klap skrzydłowych o kąt startowy. Takie wychylenie klap stosować należy dla skrócenia długości rozbiegu i startu z miękkiego lub nierównego podłoża bez przeszkód na końcu pasa. Wg IUwL (str.4-10 „Położenia klap”): „*Starty normalne i starty ponad przeszkodami wykonuje się ze schowanymi klapami. Klapy wychylone na  $10^\circ$  skracają łączną długość startu o ca. 10% lecz ta korzyść jest stratą we wznoszeniu na 15 metrową przeszkodę. Dlatego też używanie 10-stopniowego położenia klap jest zarezerwowane dla startów z krótkim pasem lub z terenów przygodnych*”. Zdaniem Komisji, start z klapami wychylonymi na  $10^\circ$  w omawianej sytuacji byłby korzystniejszy i zgodny z dobrą praktyką lotniczą. Nie zastosowanie wychylenia klap podczas startu było błędem, co świadczy o małym doświadczeniu w wykonywaniu startów z lotnisk trawiastych.

Ze względu na uzyskane sprzeczne informacje, Komisja nie może jednoznacznie wykluczyć braku uniesienia przedniego kółka, w połączeniu z brakiem wychylenia klap na  $10^\circ$  i pełnym obciążeniem, jako przyczynę problemów z uzyskaniem odpowiedniej prędkości oderwania; stąd trzecia hipoteza może być wielce prawdopodobna.
