**ALBUM ILUSTRACJI**  
**z wypadku samolotu Cessna 150J; SP-ETA**  
**16 marca 2008 r., Bielsko-Biała**

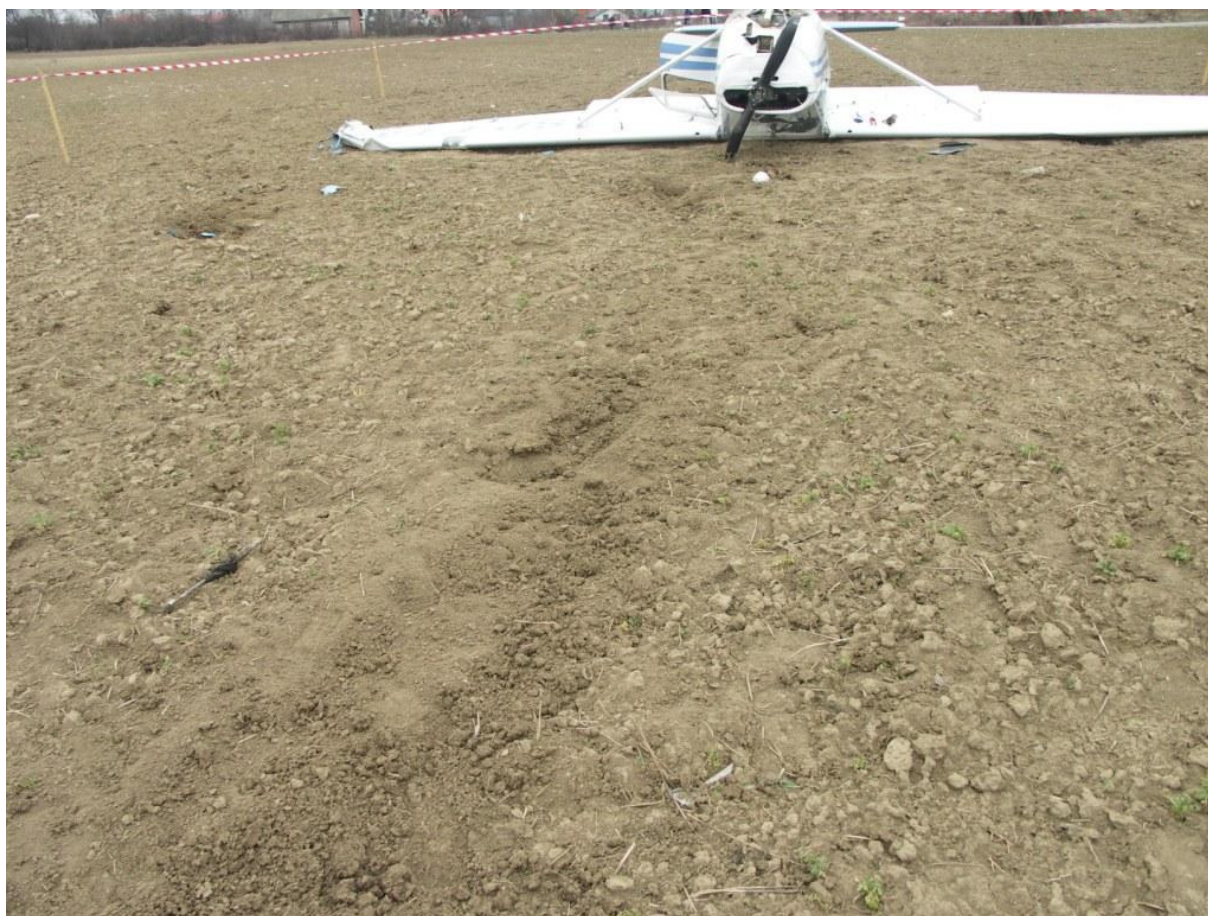
5 – Ogólny widok miejsca wypadku w kierunku lotu. Dobrze widoczne ślady przyziemienia.

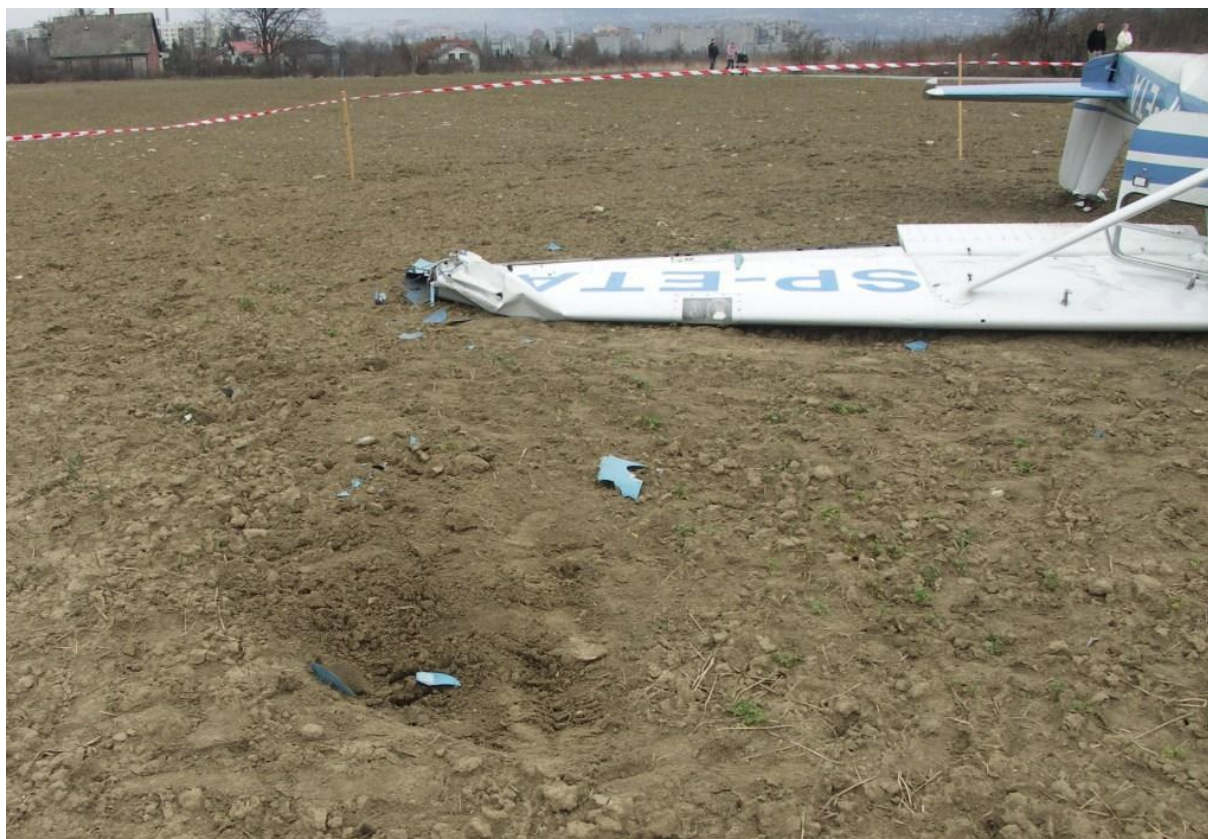
6 – Ślady przyziemienia – ślady uderzenia śmigłem i silnikiem. Widoczne oderwane szczątki.

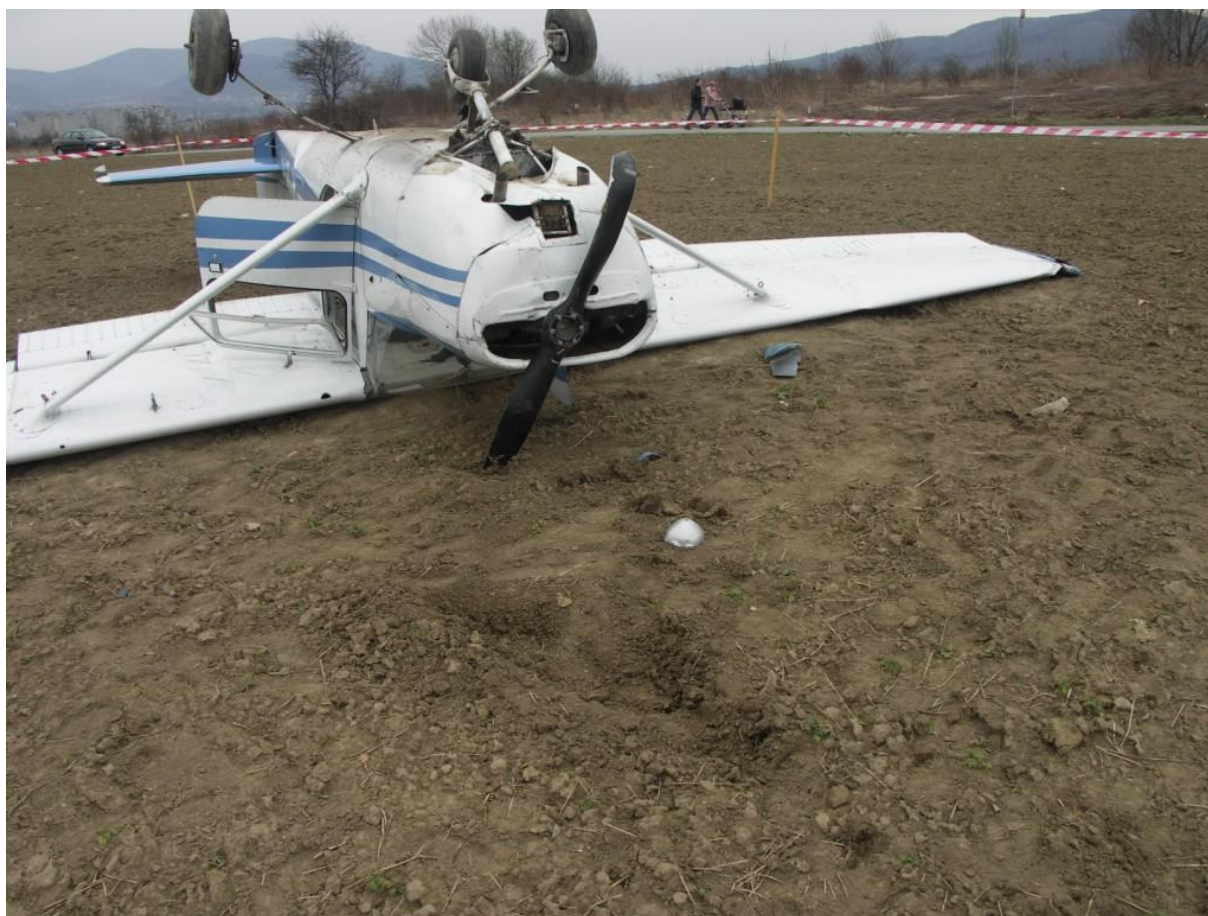
7 – Ślady przyziemienia – ślad uderzenia końcówką lewego skrzydła. Widoczne oderwane szczątki.

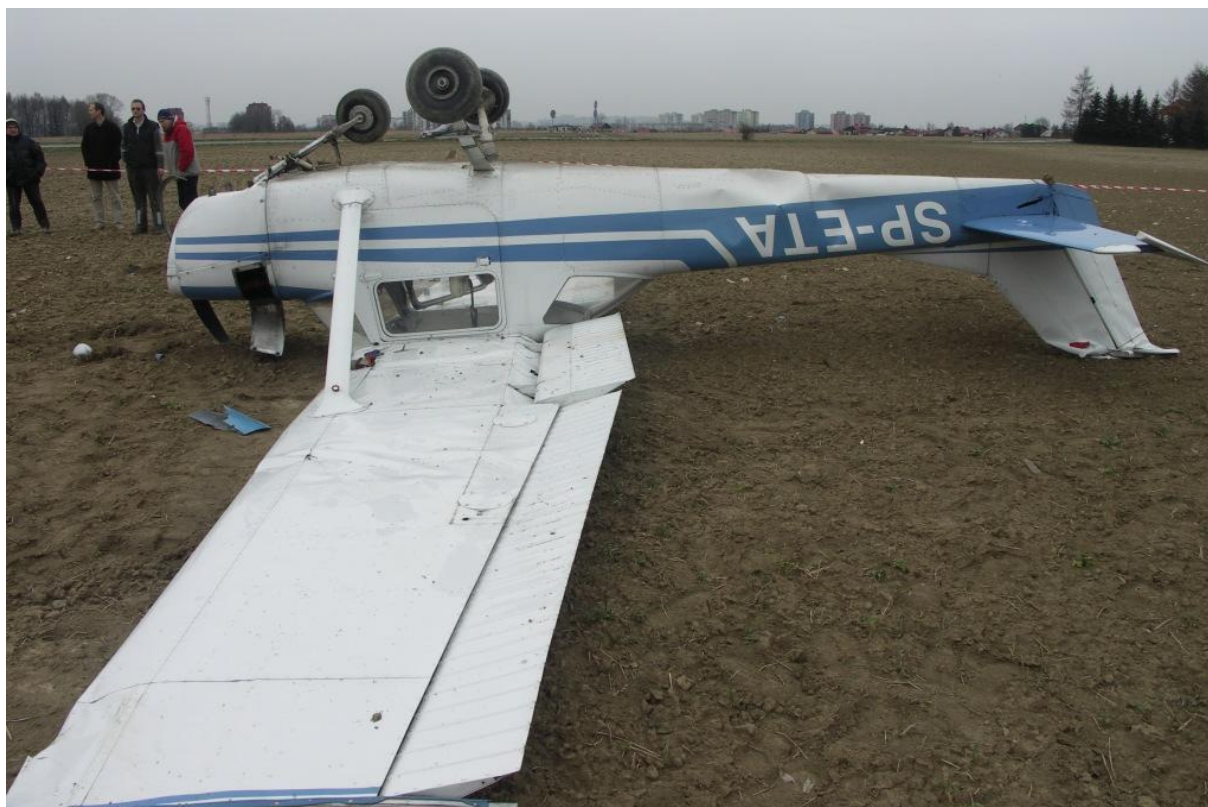
8 – Ślady uderzenia silnikiem i śmigłem.

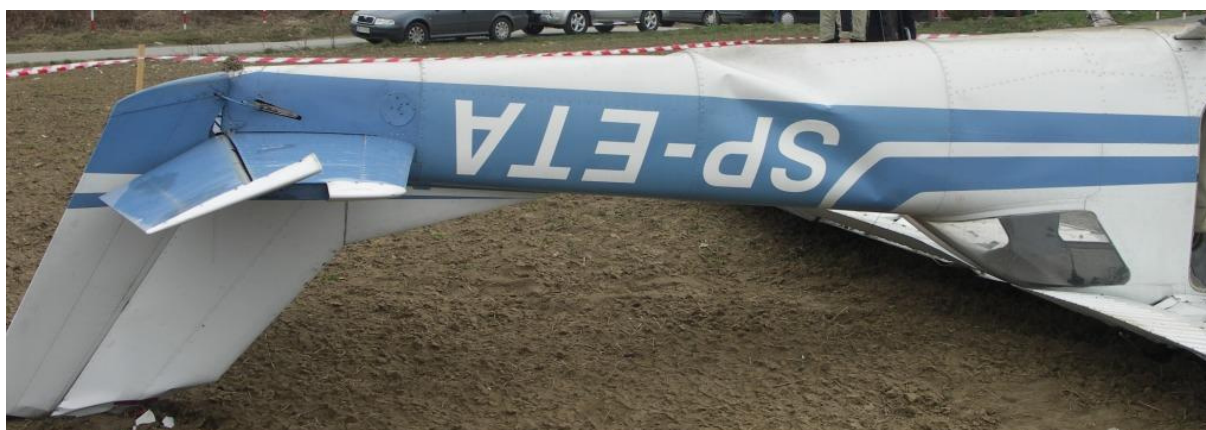
11 – Kadłub z prawej strony – widoczne wgniecenia pokryw w jego tylnej części i zniszczone usterzenie pionowe.

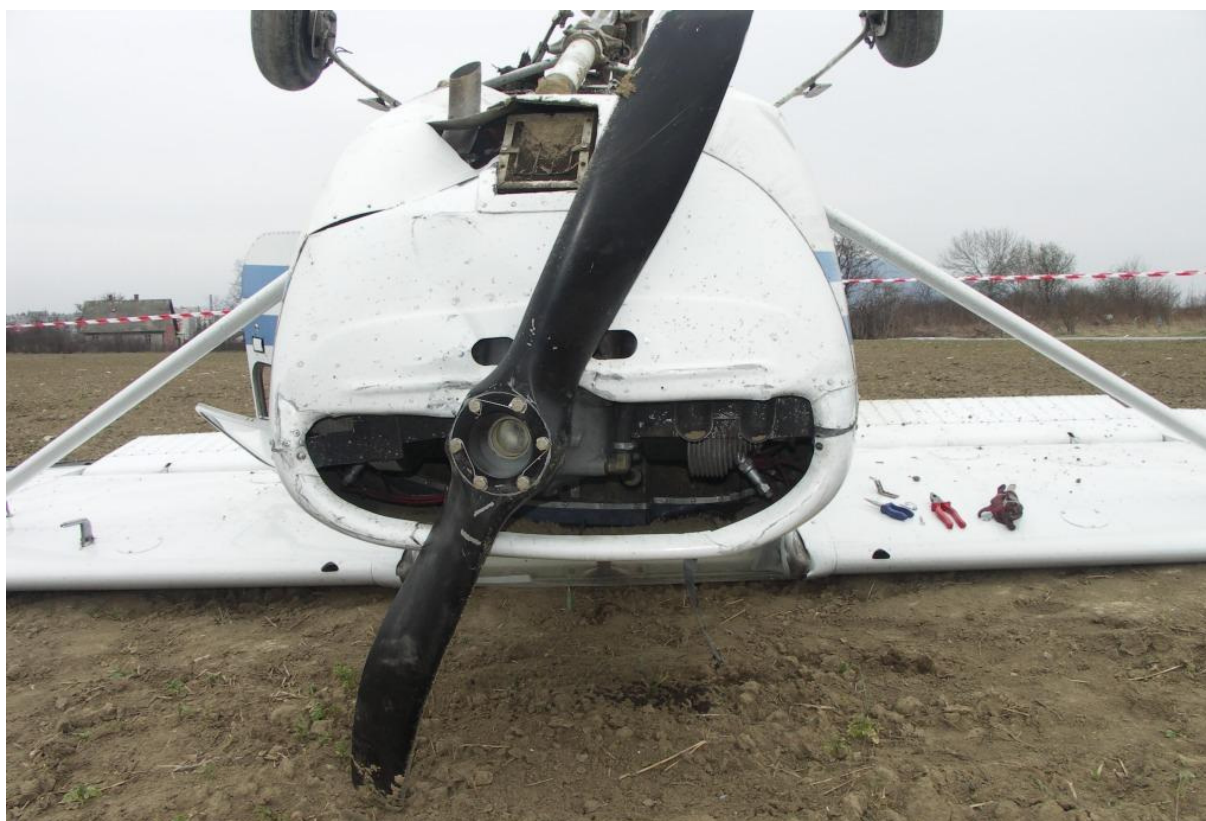
13 – Przednia część samolotu z lewej strony – widoczne uszkodzenia kadłuba, skrzydła i podwozia.

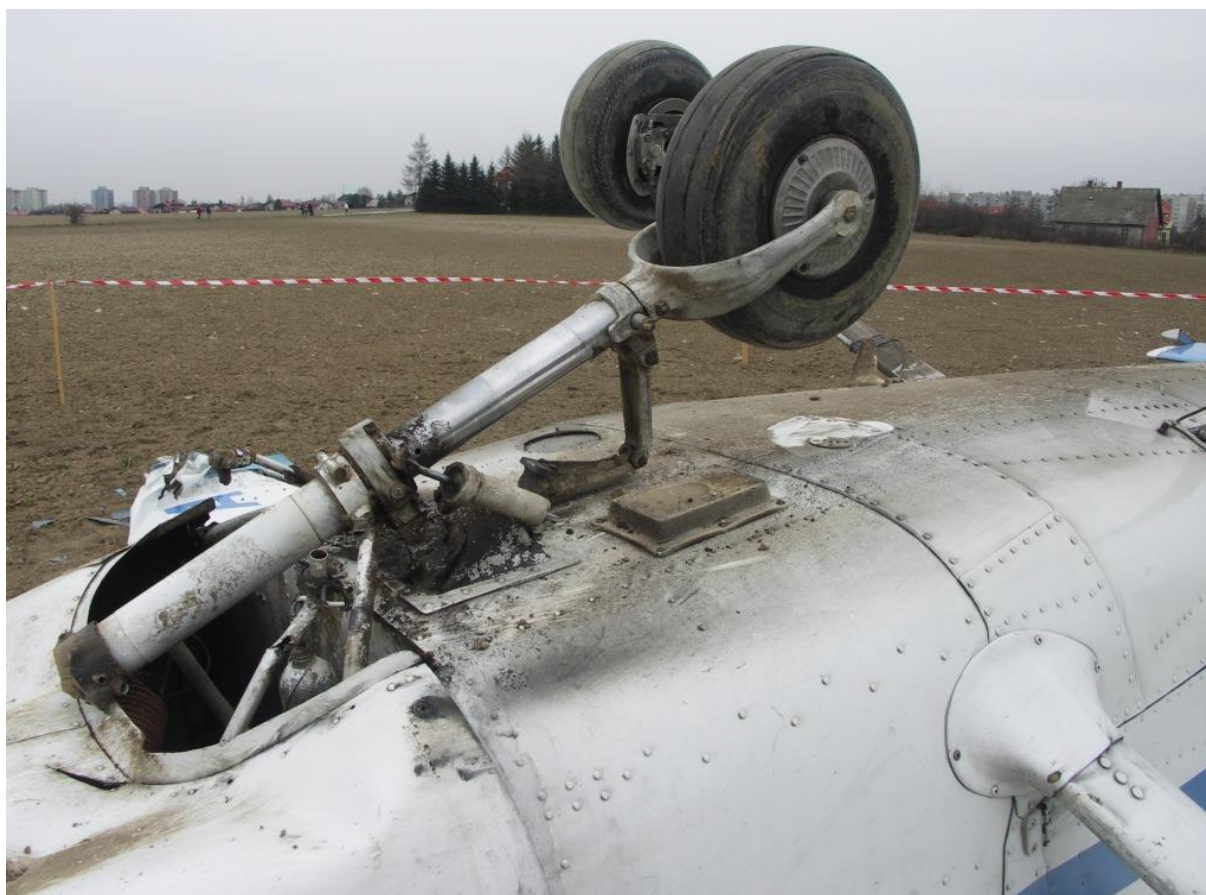
15 – Spód przedniej części kadłuba z lewej strony, widoczne złamane podwozie przednie, wgniecenia osłony silnika i zniszczone śmigło.

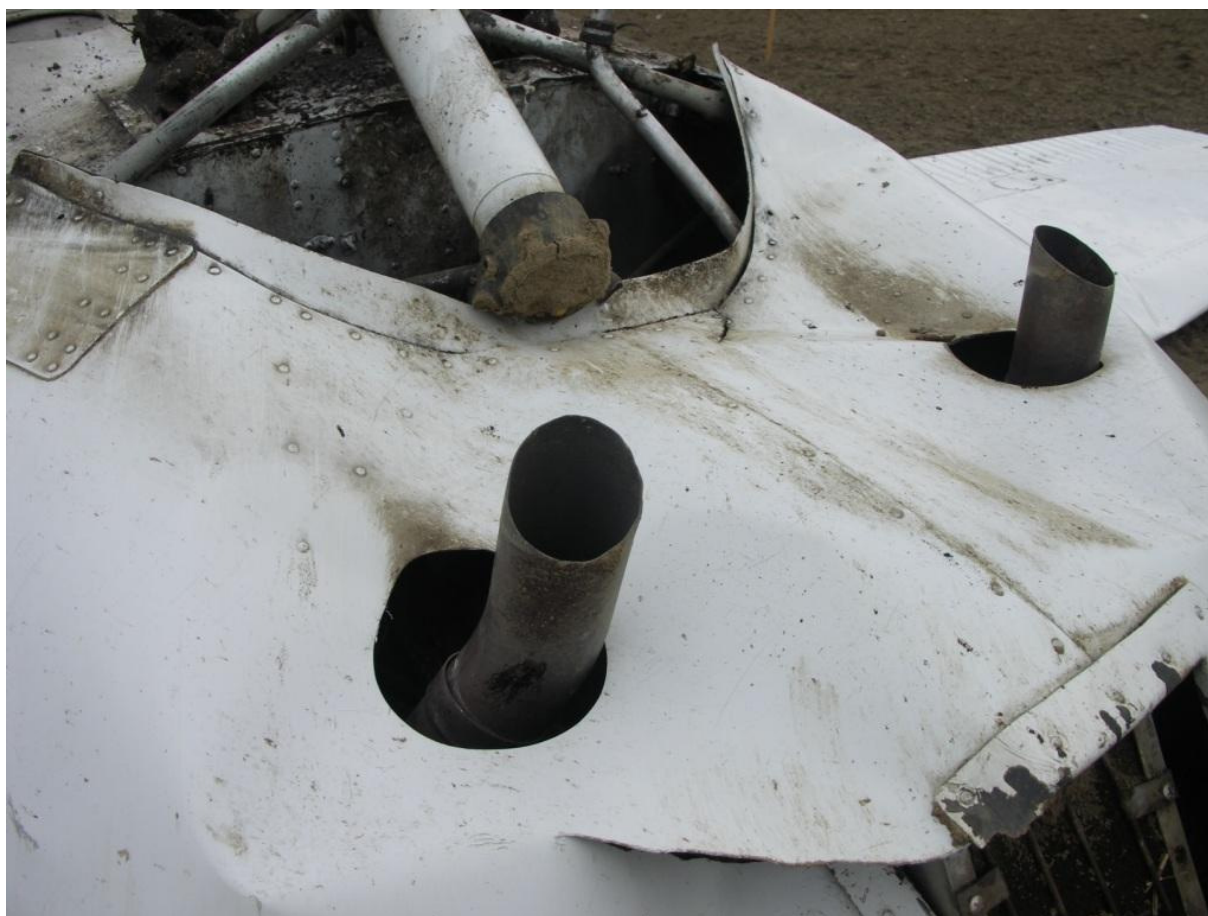
16 – Spód przedniej części kadłuba z prawej strony, widoczne złamane podwozie przednie i wgniecenia osłony silnika.

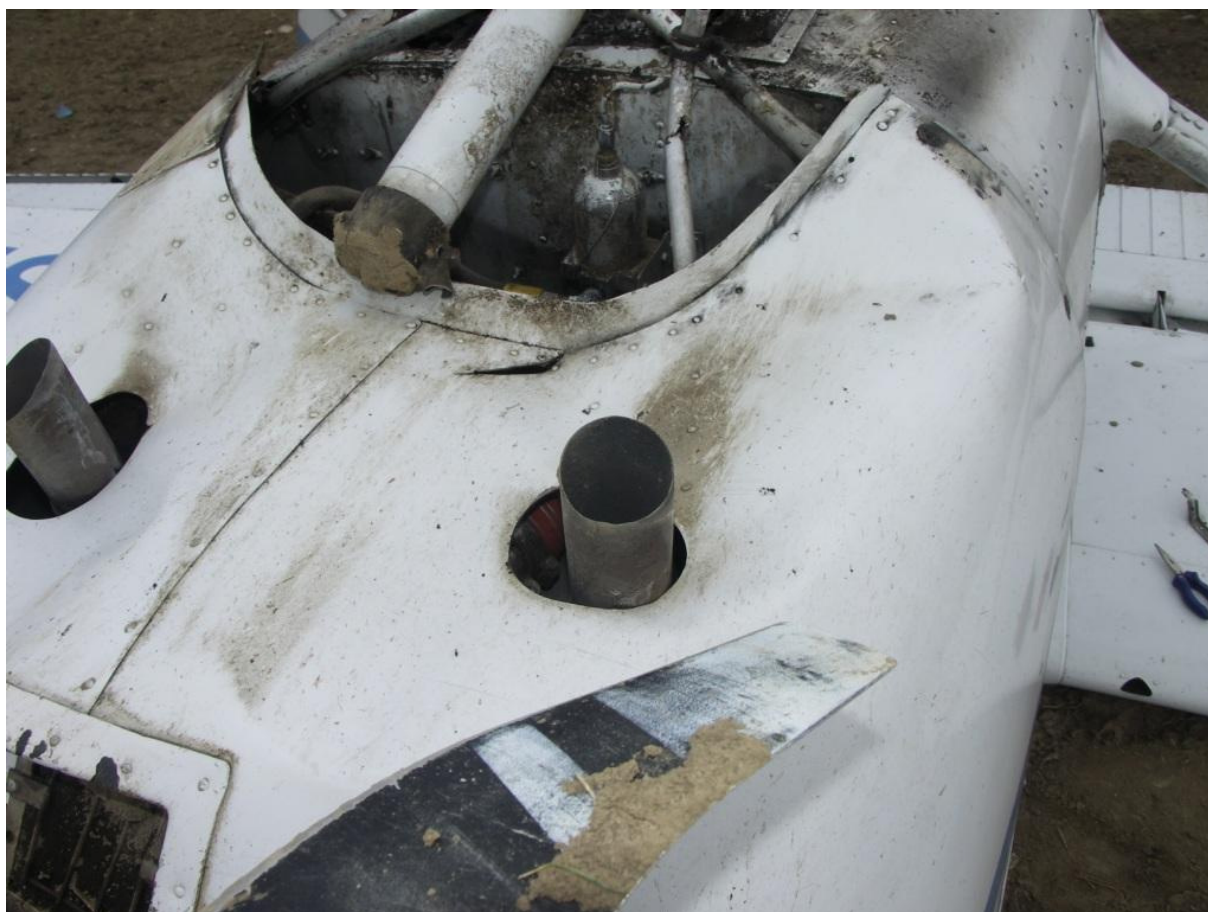
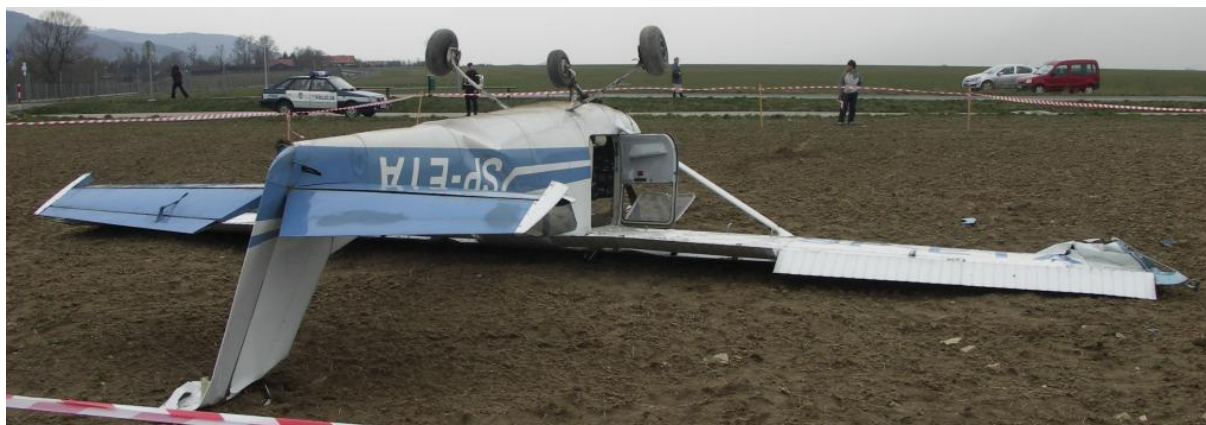
17 i 18 – Spód dolnej osłony silnika z widocznymi uszkodzeniami.

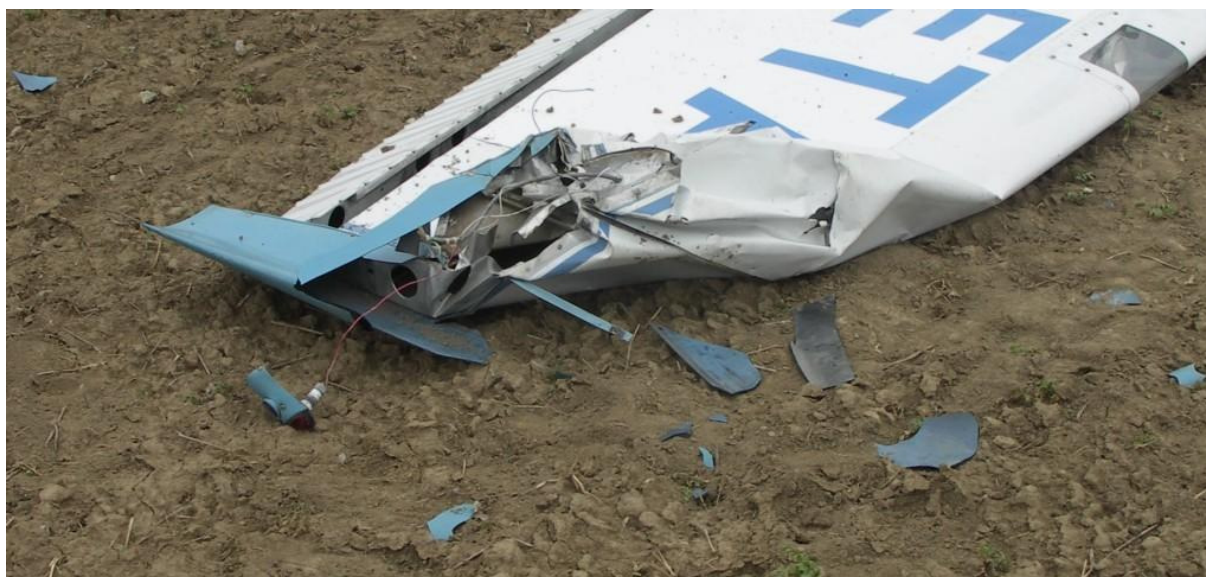
20 – Uszkodzona końcówka prawego skrzydła.

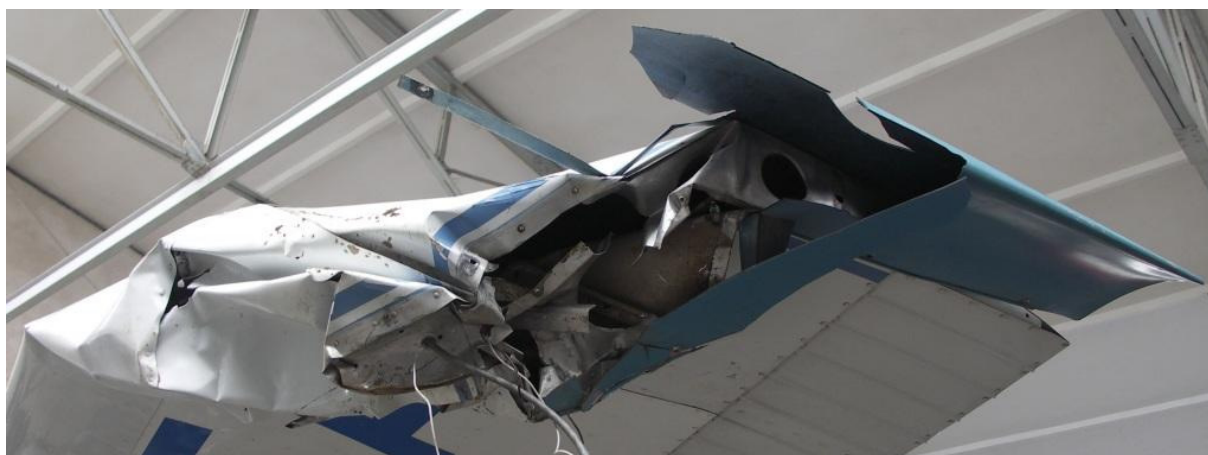
21 – Zniszczona końcówka lewego skrzydła

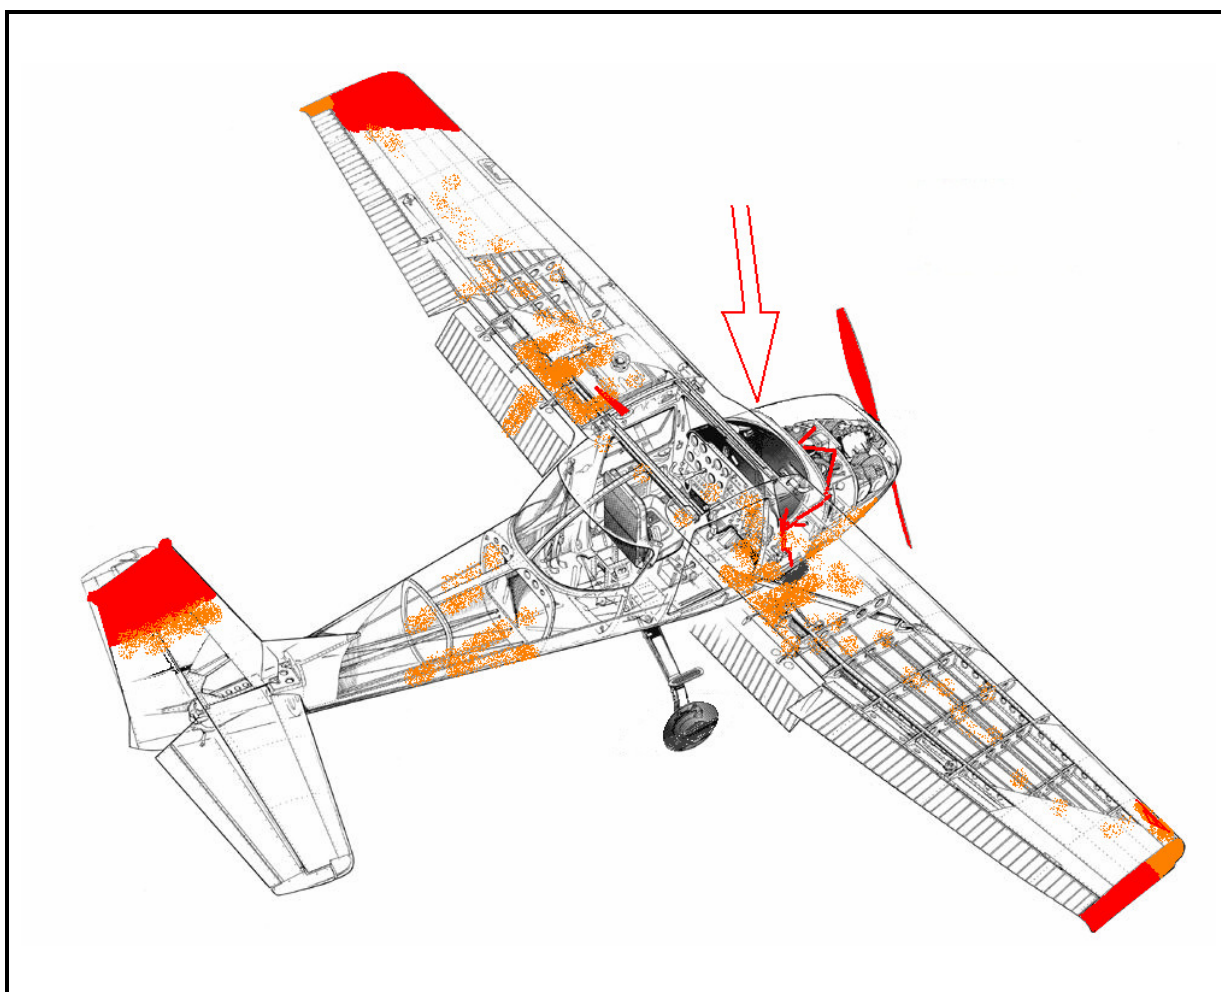
33 – Uszkodzenia i odkształcenia (zaznaczone kolorem pomarańczowym) oraz zniszczenia (zaznaczone kolorem czerwonym) naniesione na przekrój perspektywiczny samolotu. Czerwona strzałka wskazuje na zniszczenie podwozia przedniego, dolnych elementów łoża silnika oraz uszkodzenia dolnej osłony silnika, niewidoczne na rysunku.
