**MINISTERSTWO INFRASTRUKTURY
PAŃSTWOWA KOMISJA BADANIA WYPADKÓW LOTNICZYCH**

RAPORT KOŃCOWY

statek powietrzny: balon na ogrzane powietrze

Thunder AX-9 140 S2; SP-BBS

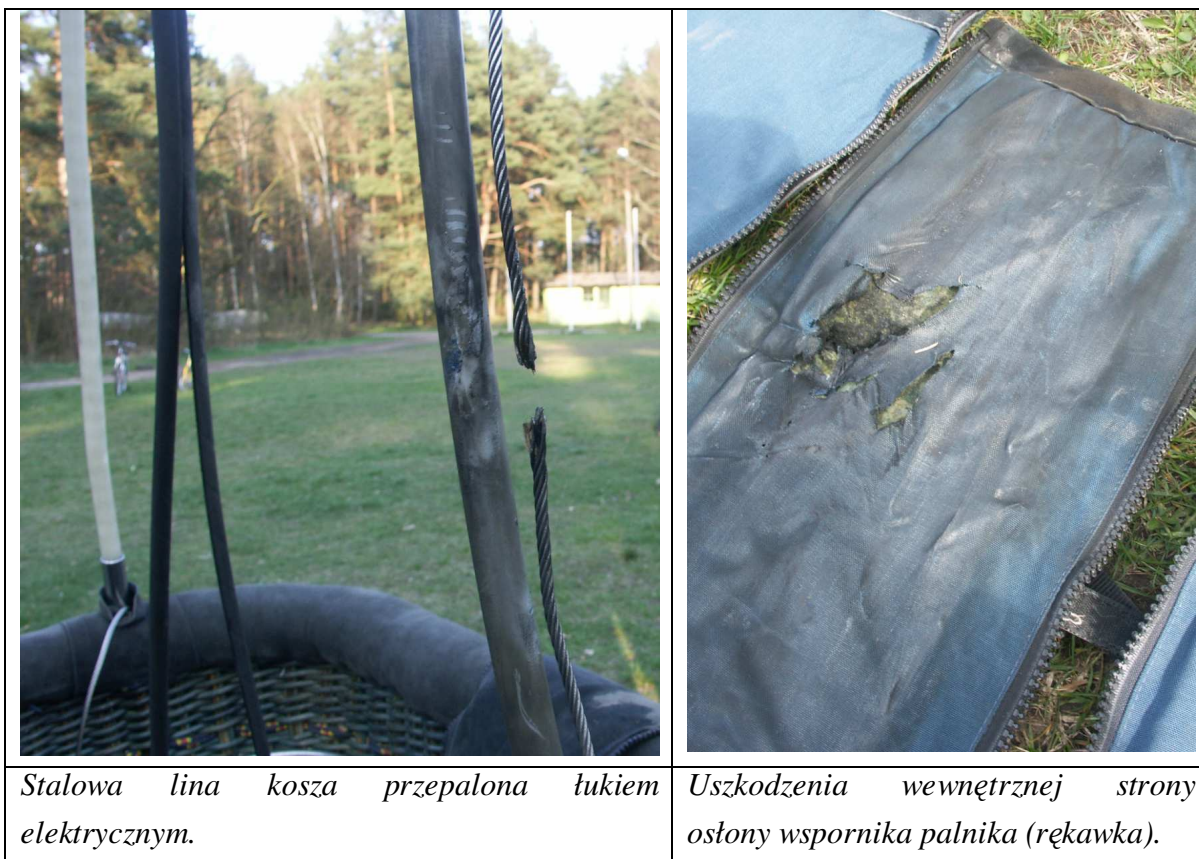
W czasie wypadku nastąpiło przepalenie jednej z czterech stalowych lin nośnych kosza balonu, oraz uszkodzenie osłony wspornika palnika.

Stalowa lina kosza przepalona łukiem elektrycznym.

Uszkodzenia wewnętrznej strony ostony wspornika palnika (rękawka).

Zderzenie z linią elektryczną nastąpiło podporami palnika, w trakcie końcowego podejścia do lądowania. Podczas kolizji, przewody linii zostały zerwane i nastąpiło zwarcie i przeskok łuku elektrycznego.

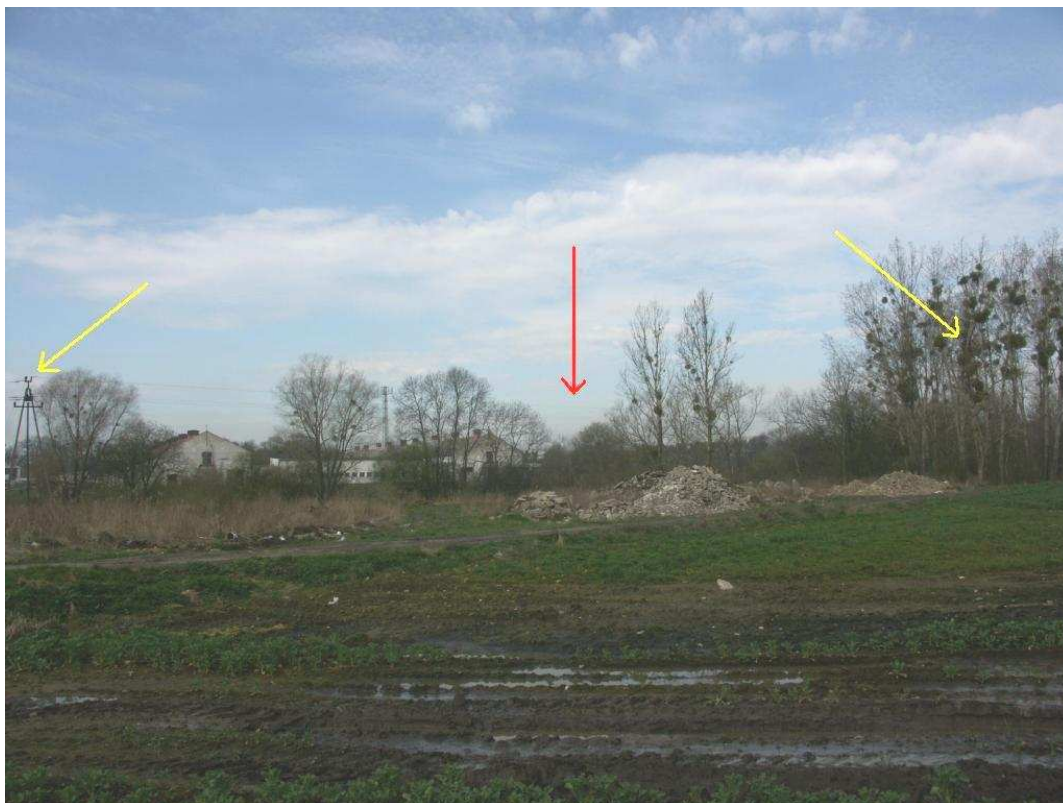
Powyżej: zdjęcie zrobione z miejsca lądowania, w kierunku, z którego leciał balon. Czerwona strzałka wskazuje miejsce kolizji z przewodami linii elektrycznej. Żółta strzałka po lewej stronie zdjęcia wskazuje słup, który był widziany przez pilota, a żółta strzałka po prawej stronie wskazuje drzewa, wśród których znajdował się słup niewidoczny dla pilota.

Teren z powietrza wybrany do lądowania był odpowiedni, przy założeniu, że nie przebiegałaby tam, poprzecznie do toru lotu, linia elektryczna. Zauważenie przez pilota faktycznego przebiegu tej części linii elektrycznej utrudniało pofałdowanie terenu, gdyż przewody elektryczne przez znaczny czas podejścia do lądowania znajdowały się na tle ziemi oraz usypiska gruzu. Usytuowanie podtrzymującego linie słupa po lewej stronie toru lotu, między wysokimi drzewami utrudniało ocenę faktycznego przebiegu odgałęzienia linii elektrycznej. Biorąc pod uwagę, że w końcowej fazie lotu balon leciał z prędkością około 3 m/s, przy opadaniu z prędkością 0,5 – 1 m/s, a pilot i pasażerowie balonu zauważyli przewody dopiero z odległości około 10 m, to w zaistniałej sytuacji, ze względu na charakterystyczną dla balonów bezwładność, nie było praktycznej możliwości uniknięcia kolizji. Decyzja pilota o zamknięciu zaworów butli paliwowych oraz polecenie pasażerom, aby schowali się w koszu była słuszna. Niemniej, należy podkreślić, że kolizja balonu z linią elektryczną jest skrajnie niebezpieczna i wynika z tego konieczność bardzo dokładnej obserwacji planowanego toru lotu przez pilota, szczególnie w fazie podchodzenia do lądowania.

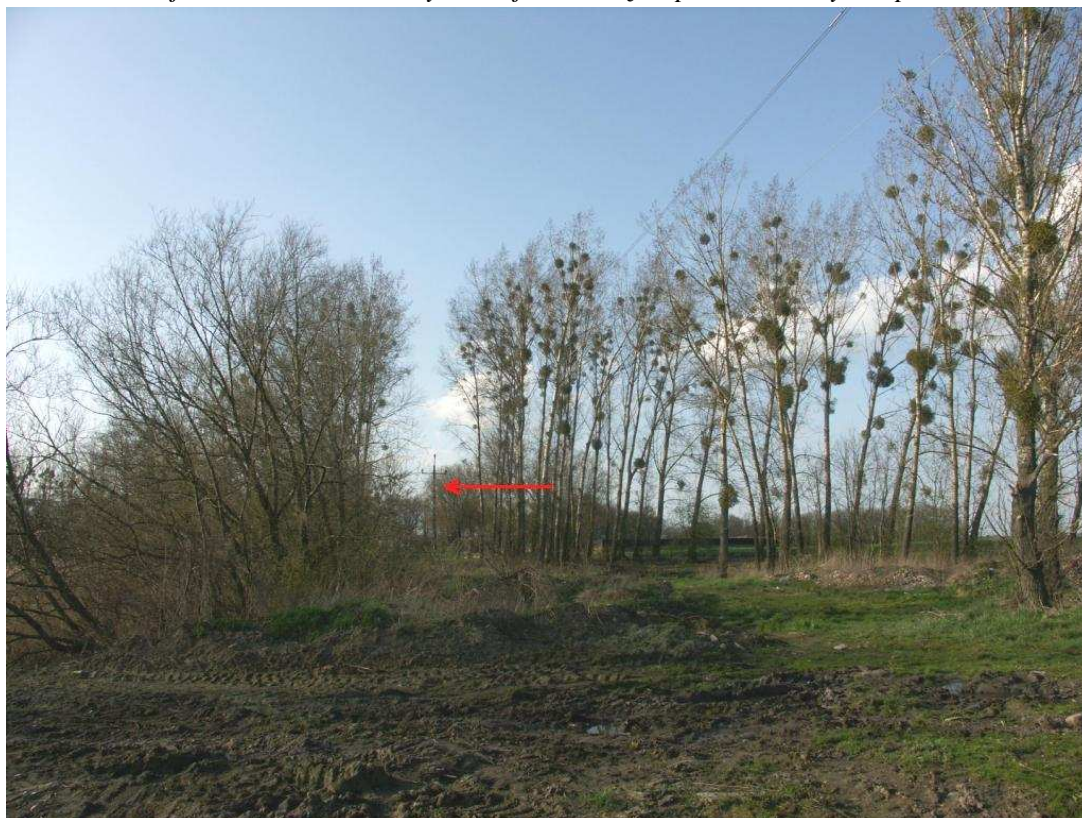
Powyżej: słup podtrzymujący przewody linii elektrycznej, znajdujący się pomiędzy wysokimi drzewami. Z kierunku, w którym leciał balon nie był on widoczny dla pilota.

1. Pofalowanie terenu, utrudniające zauważenie przewodów na tle ziemi;
2. Usytuowanie podtrzymującego linię słupa po lewej stronie toru lotu, między wysokimi drzewami.
