**MINISTERSTWO INFRASTRUKTURY  
PAŃSTWOWA KOMISJA BADANIA WYPADKÓW LOTNICZYCH**

**RAPORT KOŃCOWY**

**Zdarzenie nr: 233/08**

**SAMOŁOT DIAMOND DA42 TWIN STAR, D-GAAA,**

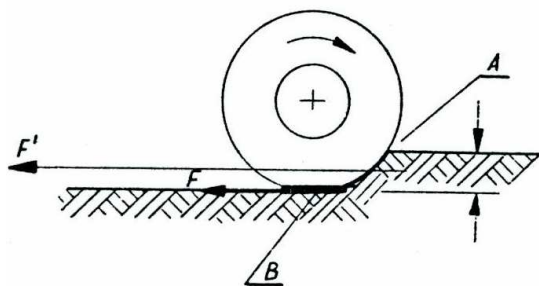
Rys. 1. Wzrost współczynnika tarcia w czasie toczenia się kół samolotu po gruncie

Podczas toczenia się koła po twardej nawierzchni powstaje siła tarcia  $F$  powodująca obrót koła. W przypadku, gdy wytrzymałość gruntu jest mała, koło zapada się i powstaje przed nim uskok  $A$ , który wywiera określone ciśnienie na koło, w kierunku przeciwnym

do jego ruchu (rys.1). Ciśnienie to wytwarza dodatkową, dużą siłę  $F'$ . Suma tych sił  $F + F'$  działając na koło, na pewnym ramieniu do osi obrotu goleni, wywołuje moment siły.

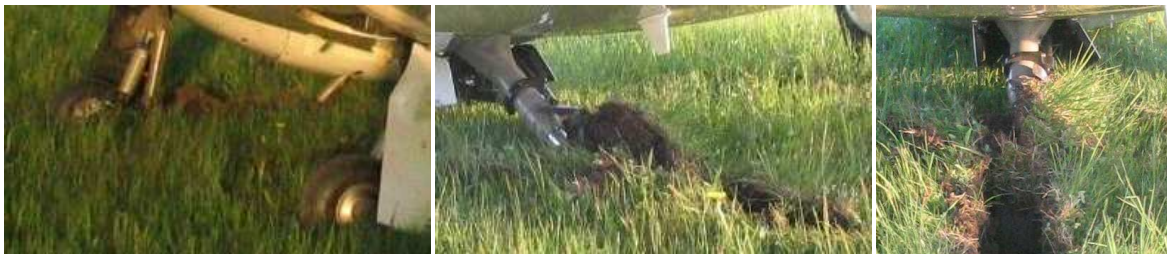
Rys.2. Samolot zaryty w grząskim gruncie – dobrze widoczne ślady kół podwozia

W wyniku zarycia koła o średnicy 0.35 m i naporu samolotu podczas kołowania na ramieniu około 0.9 m powstał znaczny moment siły, który po przełamaniu oporu zamków doprowadził do złożenia się przedniej goleni podwozia (rys.2). W grząskim gruncie były dobrze widoczne ślady kół oraz ślady kontaktu obracających się śmigieł z ziemią, co widać na załączonych w Albumie Ilustracji zdjęciach wykonanych w dniu wypadku. Samolot zatrzymał się oparty przednią częścią kadłuba o nawierzchnię. Państwowa Komisja Badania Wypadków Lotniczych nie wyklucza również, że blokada zamków goleni mogła ulec naruszeniu podczas hamowania, po wcześniejszym nieudanym rozbiegu.

Widoczne uszkodzenia spowodowane wypadkiem obejmowały: układ kinematyki chowania i wypuszczania przedniego podwozia oraz blokowania go na zamkach; pokrywy luku przedniego podwozia; podwozie główne; łopaty śmigieł (wyraźne zużycie ściernic ich krawędzi natarcia wskutek kontaktu obracających się śmigieł z ziemią).

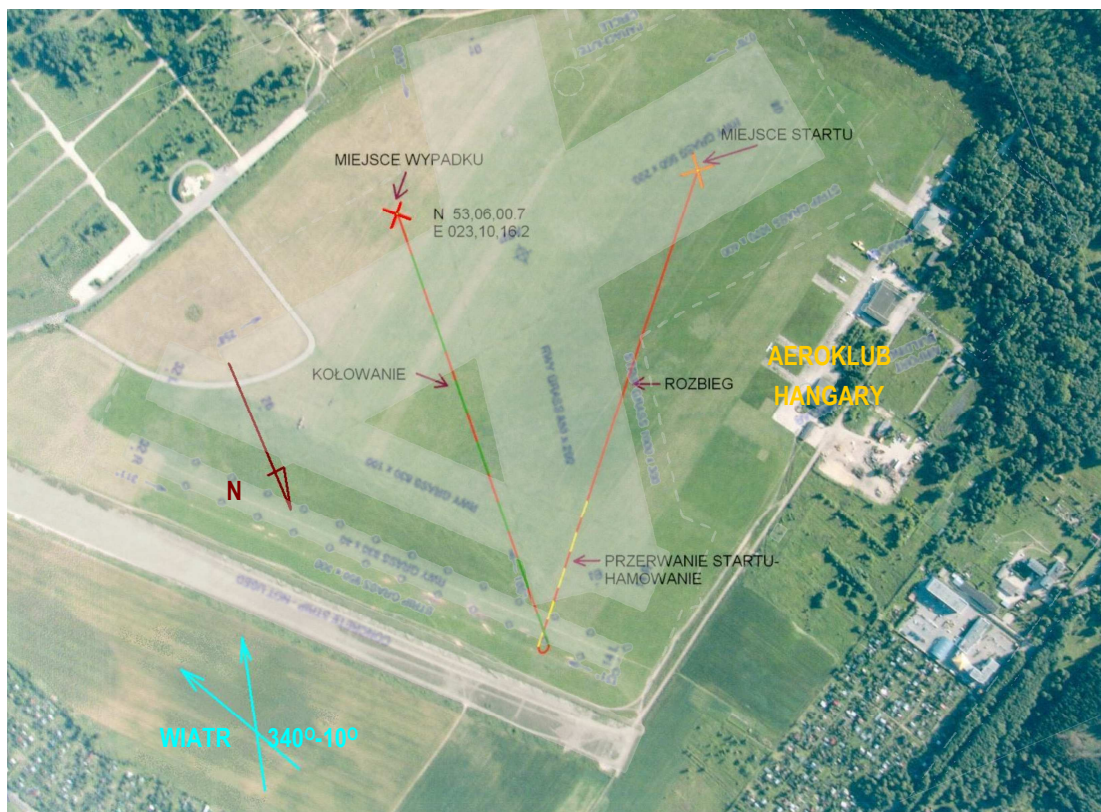
Rys.3. Szkic sytuacyjny miejsca wypadku i schemat z AIP Polska lotniska Białystok-Krywlany [EPBK] naniesione na zdjęcie satelitarne

Zdaniem Komisji stan nawierzchni części użytkowej lotniska na drodze kołowania samolotu przyczynił się do zaistnienia zdarzenia. Rejon ten nie nadawał się do eksploatacji i powinien zostać wyłączony z części użytkowej lotniska. Komisja stwierdziła również, że stan faktyczny części użytkowej lotniska nie odpowiada opublikowanemu w AIP Polska. Występujące lokalne przeszkody na trawiastej DS 08/26 (tzw. pętla) nie są uwzględnione w AIP Polska (rys.3).

Zdarzenie miało miejsce na lotnisku Białystok Krywlany (EPBK). Współrzędne geograficzne miejsca zdarzenia: N 53°06'00.7"; E 023°10'16.2", w rejonie południowego skraju pola wzlotów na użytkowej nawierzchni trawiastej. Szkic (rys.3) opisujący sytuację ruchową na lotnisku został opracowany na podstawie przesłanych materiałów z Aeroklubu regionalnego.

- 1) rejony lotniska nie nadające się do eksploatacji wyłączyć z części użytkowej i oznakować;
- 2) zwrócić się do Polskiej Agencji Żeglugi Powietrznej (PAŻP) o wydanie NOTAM informującego o faktycznej części użytkowej lotniska;
- 3) w jak najkrótszym czasie uaktualnić dane techniczno-eksploatacyjne lotniska Białystok Krywlany (EPBK) w AIP Polska określające granice pola wzlotów tak, aby odzwierciedlały stan faktyczny;
