**ALBUM ILUSTRACJI**  
**z wypadku samolotu ZODIAK CH601HD; SP-YOK;**  
**10 maja 2008 r., Warszawa Babice**

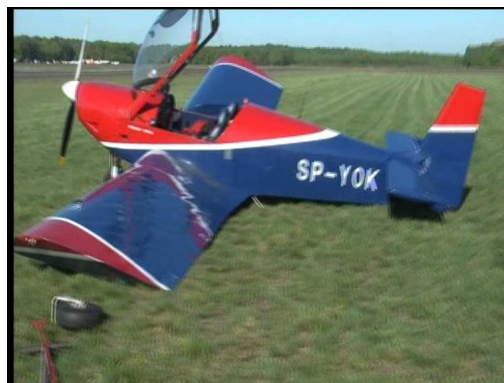
Rys. 2 Widok na samolot na miejscu wypadku (widoczne koło z widelcem leżące obok końcówki lewego skrzydła)

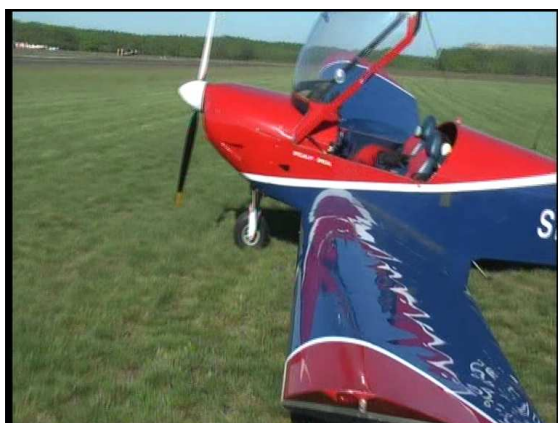
Rys. 3 Widok na samolot wzdłuż skrzydła z kierunku wschodniego.

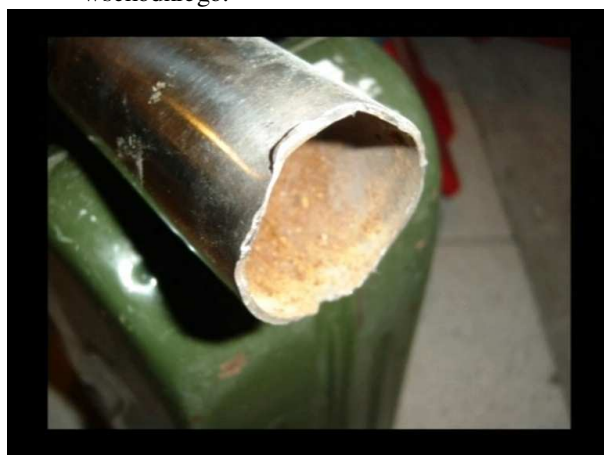
Rys.5 Rura nogi podwozia od strony, która była przyspawana do talerzyka

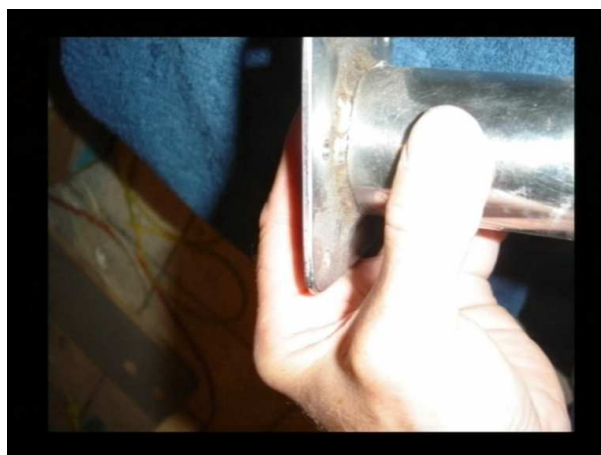
Rys. 6 Talerzyk przyłożony do nogi – nie widoczne pęknięcie

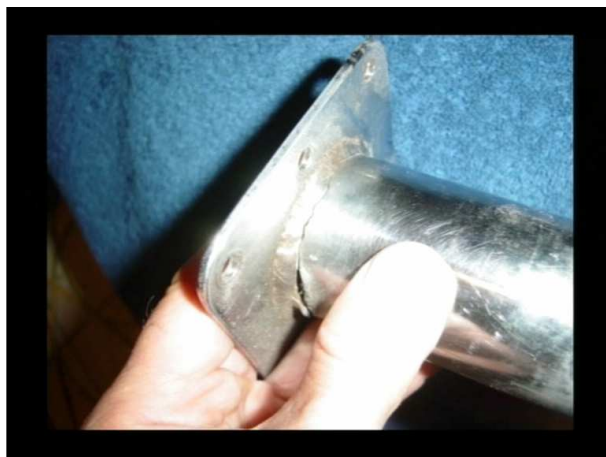
Rys. 7 Talerzyk przyłożony do goleni – widoczne pęknięcie

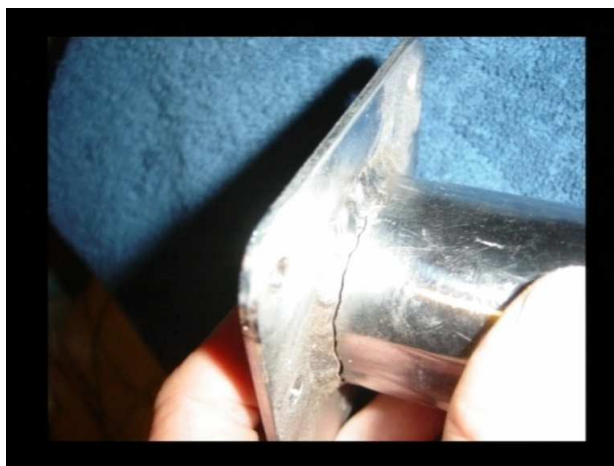
Rys. 8 Talerzyk przyłożony do goleni – widoczne pęknięcie

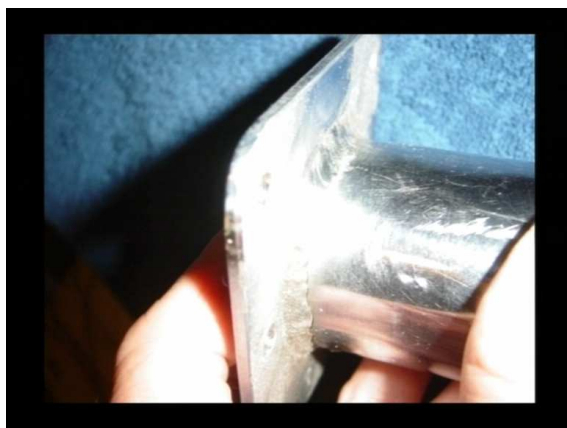
Rys. 9 Widok od strony, z której nie jest widoczne pęknięcie.
