**ALBUM ILUSTRACJI**  
**z wypadku samolotu ultralekkiego CTSW-2; D-MAGU**  
**12 maja 2008 r., Tarnów**

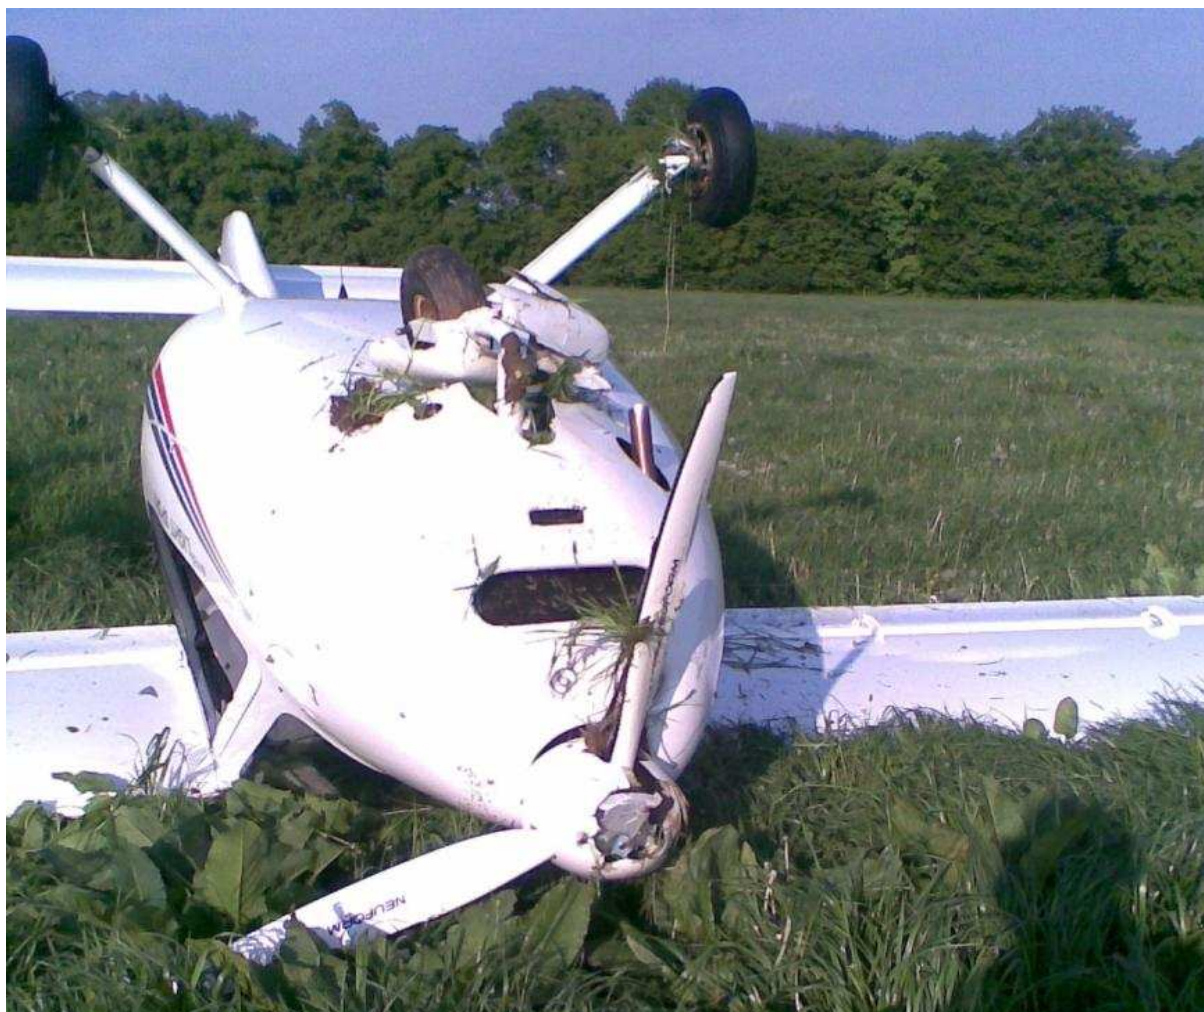
3 – Samolot bezpośrednio po kapotażu.

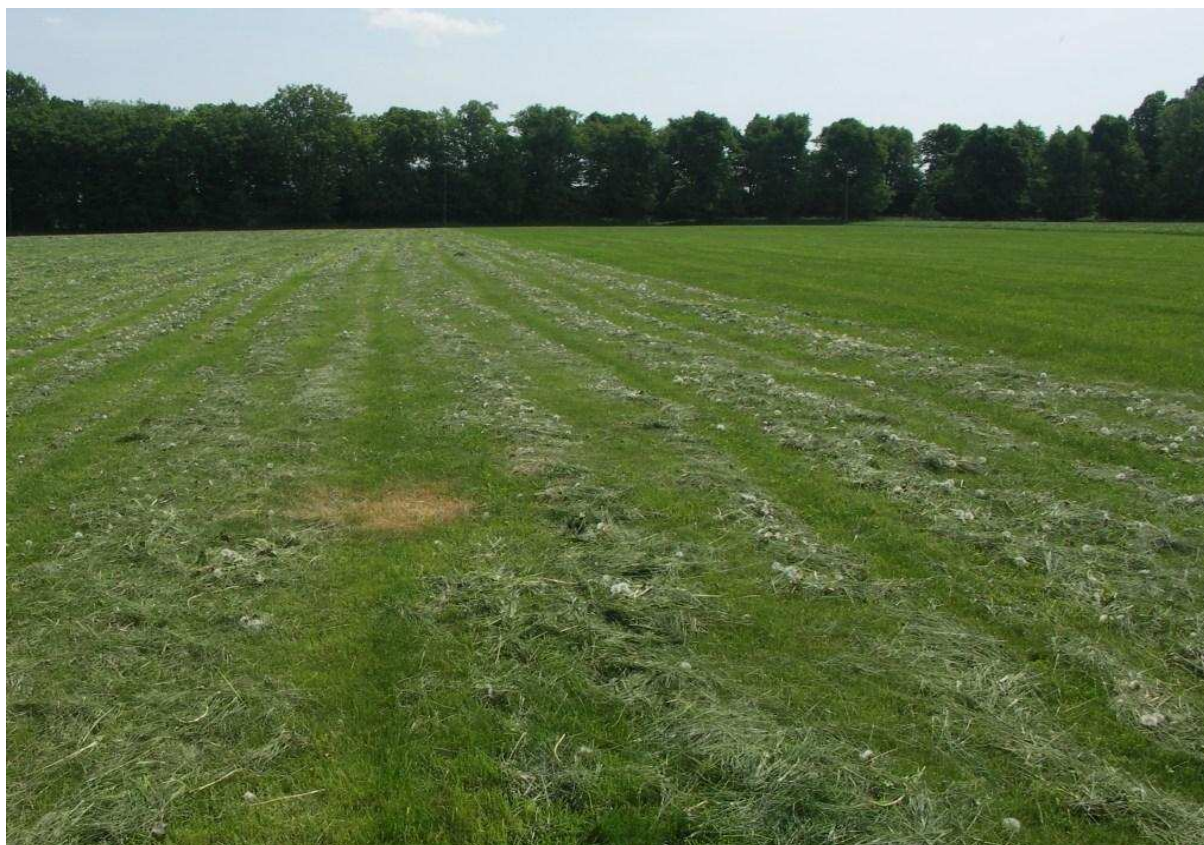
4 – Miejsce wypadku w 5 dni po zdarzeniu (trawa wykoszona, widoczny ślad rozlanego paliwa).

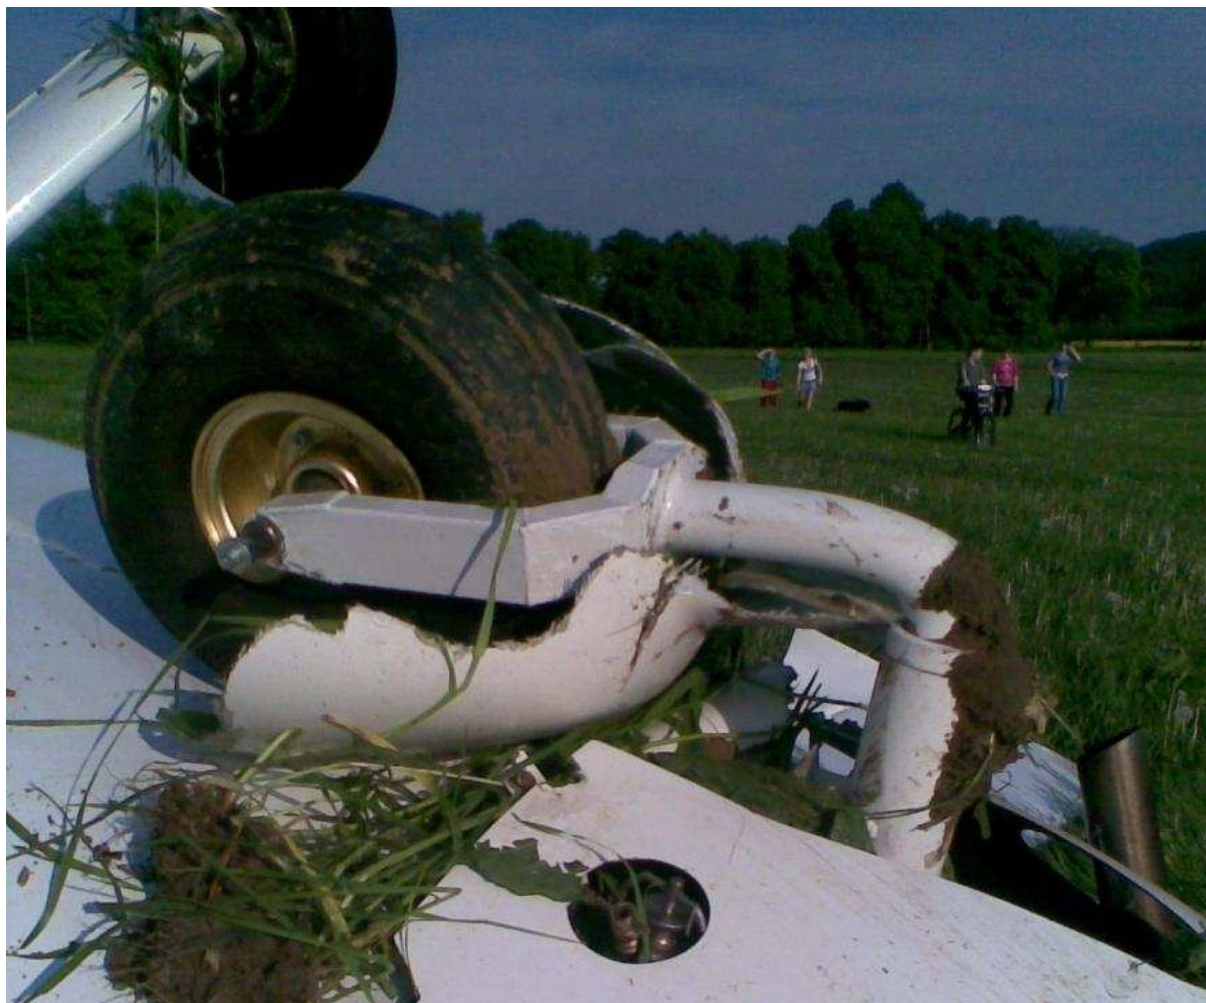
5 – Zbliżenie na złamane podwozie przednie przewróconego samolotu, widoczna zniszczona owiewka.

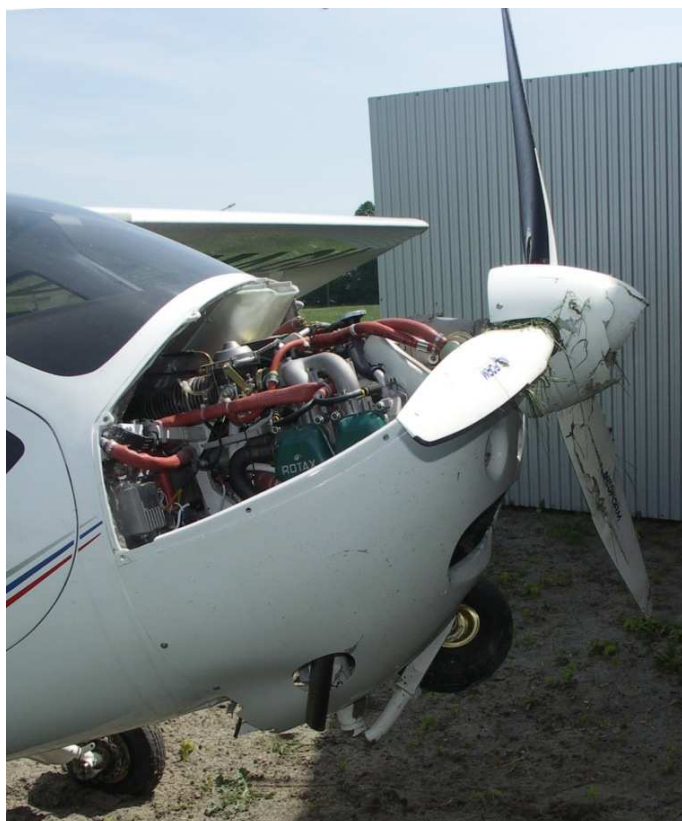
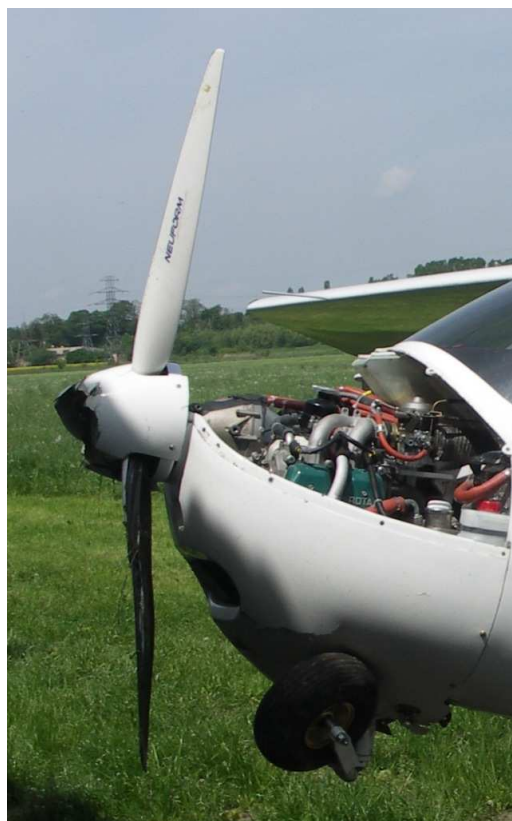
6 i 7 – Przednia część samolotu – zespół napędowy ze zniszczonym śmigłem, złamane podwozie przednie i uszkodzona dolna pokrywa silnika.

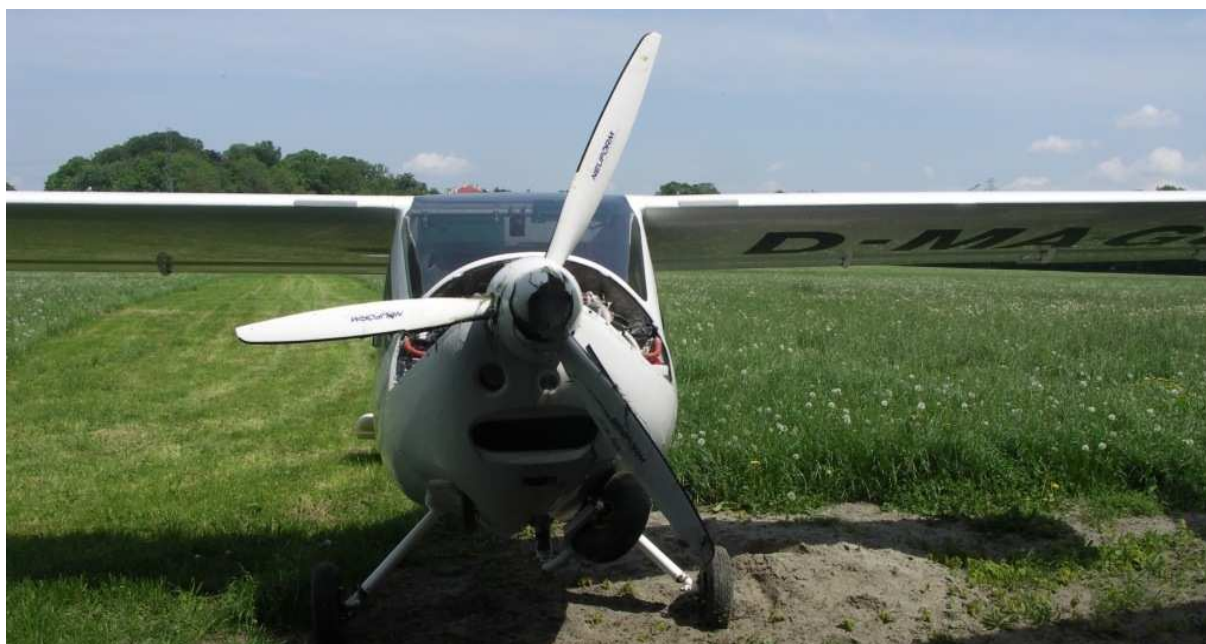
8 – Samolot po odwróceniu, widok od przodu. Widoczne zniszczone śmigło i złamane przednie podwozie.

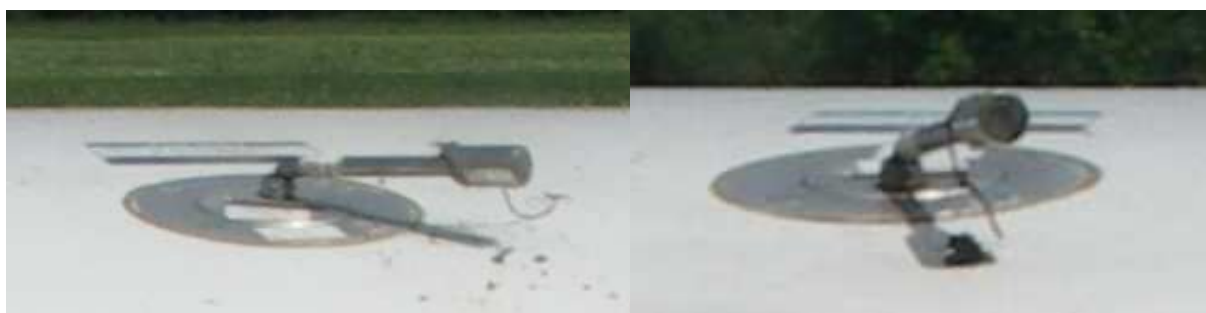
11 i 12 – Uszkodzone odpowietzniki instalacji paliwowej na prawym [z lewej] i lewym [z prawej] skrzydle. Sposób ich zniszczenia (zgięcia) świadczy o niesymetrycznym przewracaniu się samolotu podczas kapotażu („przewrót przez bark”).

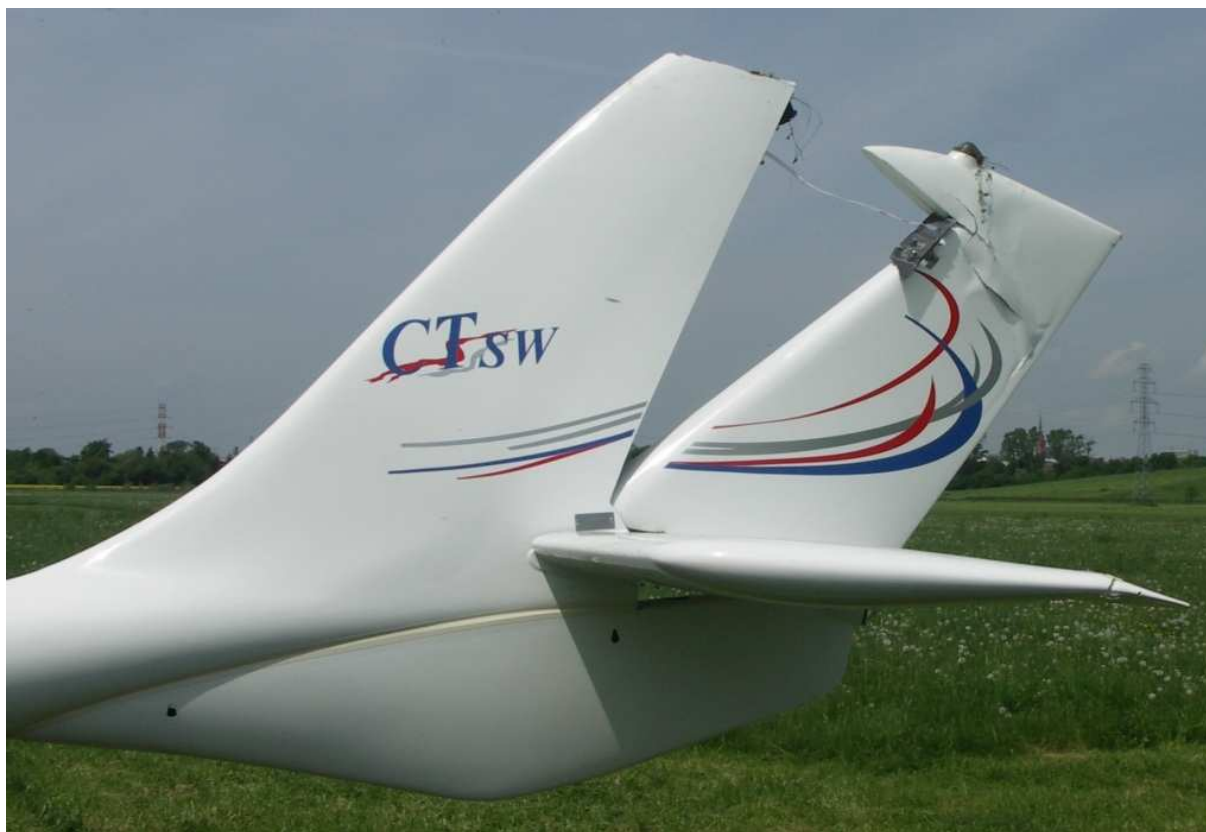
13 – Usterzenie pionowe z wyłamanym sterem kierunku, lewa strona.

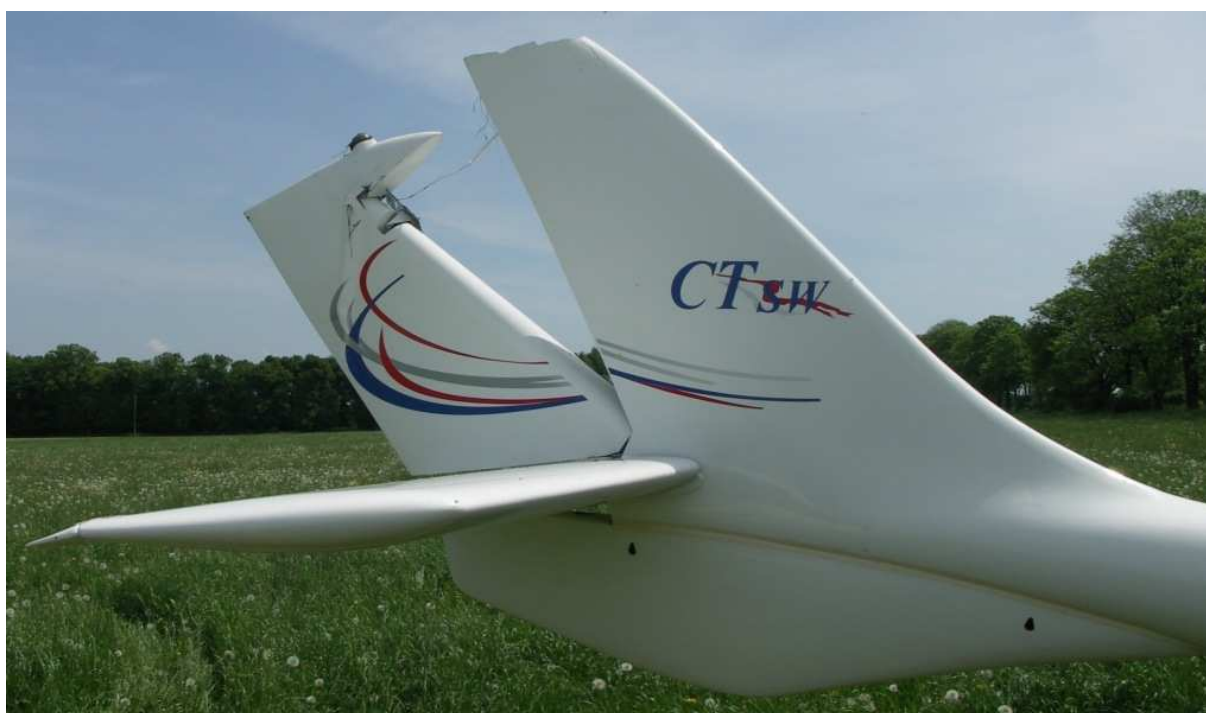
14 – Usterzenie pionowe z wyłamanym sterem kierunku, prawa strona.

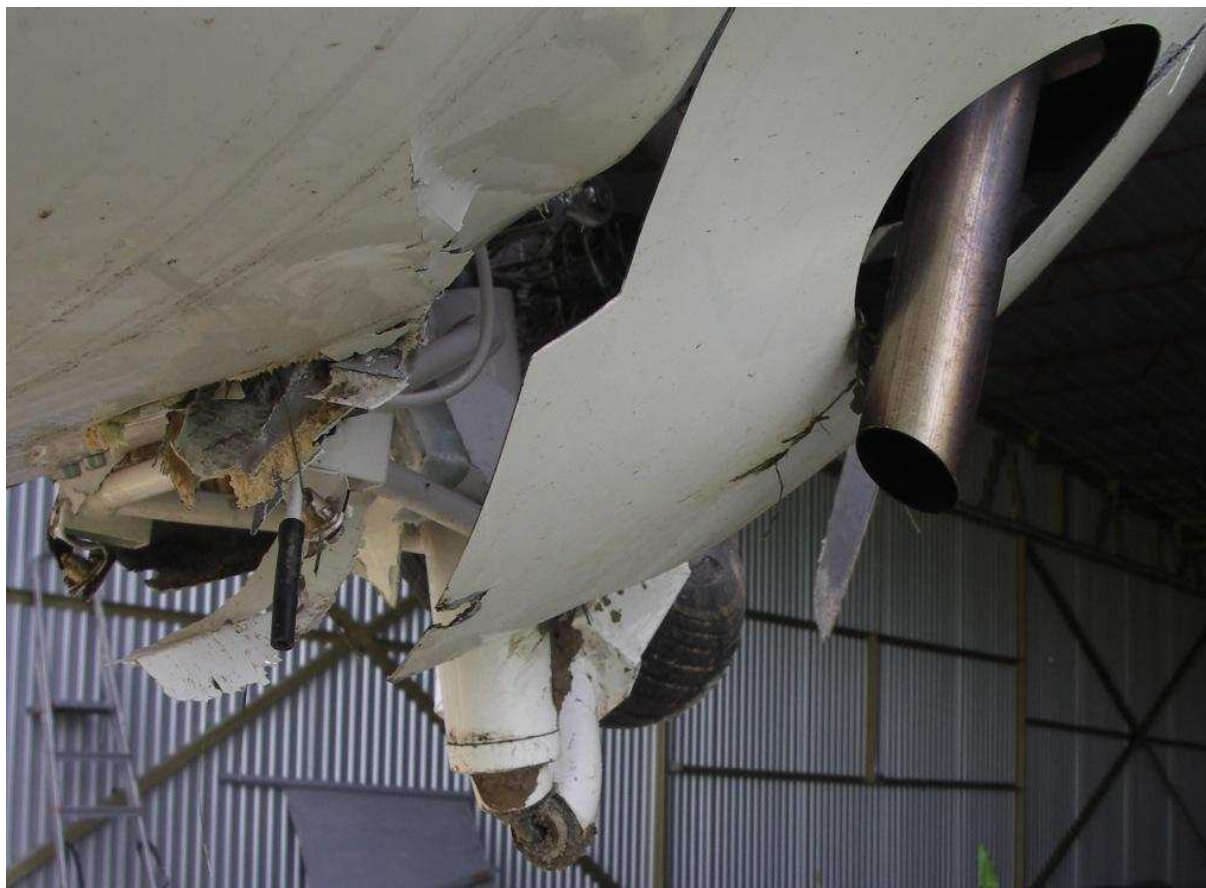
15 – Spód kadłuba w rejonie przegrody ogniowej – widać uszkodzenia dolnej osłony silnika, złamane podwozie przednie i zniszczoną owiewkę.

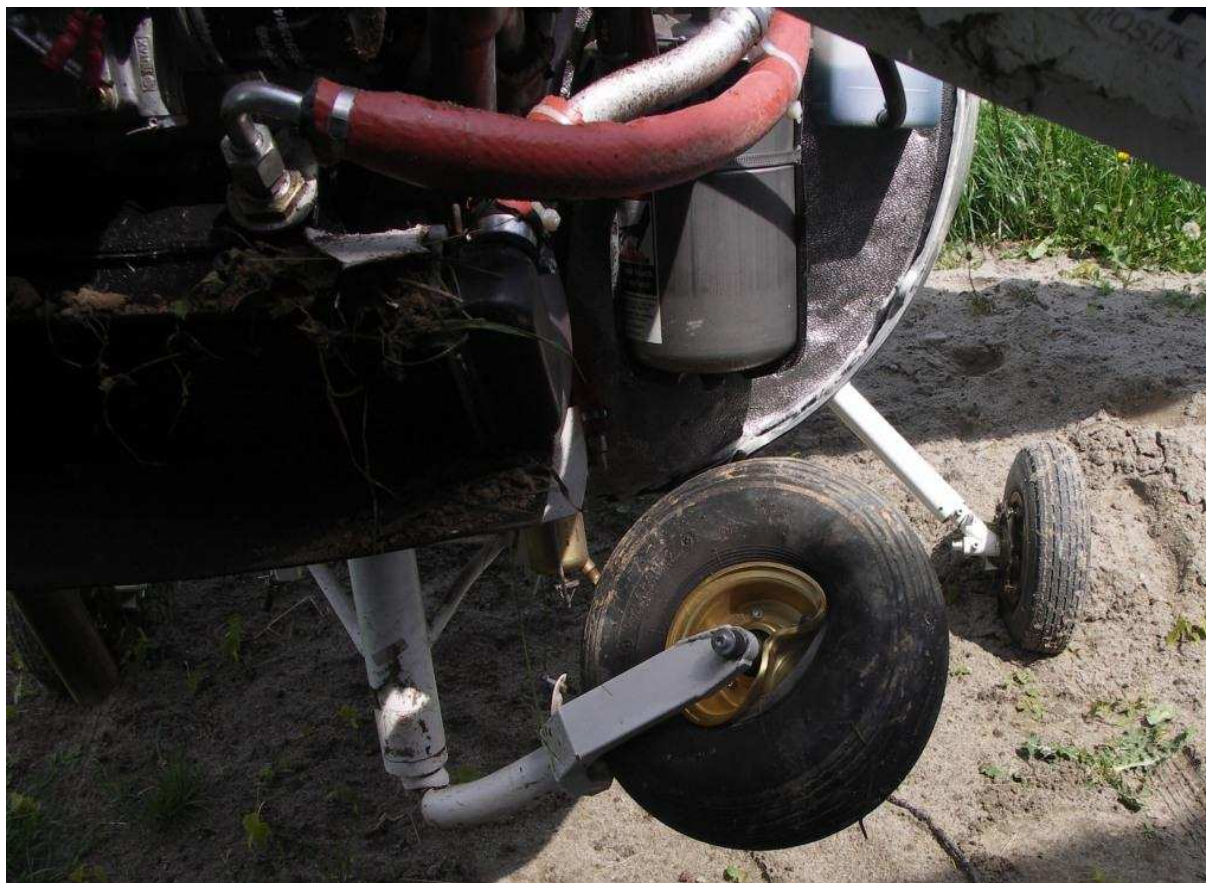
17 – Widok z przodu na wyłamane podwozie przednie.

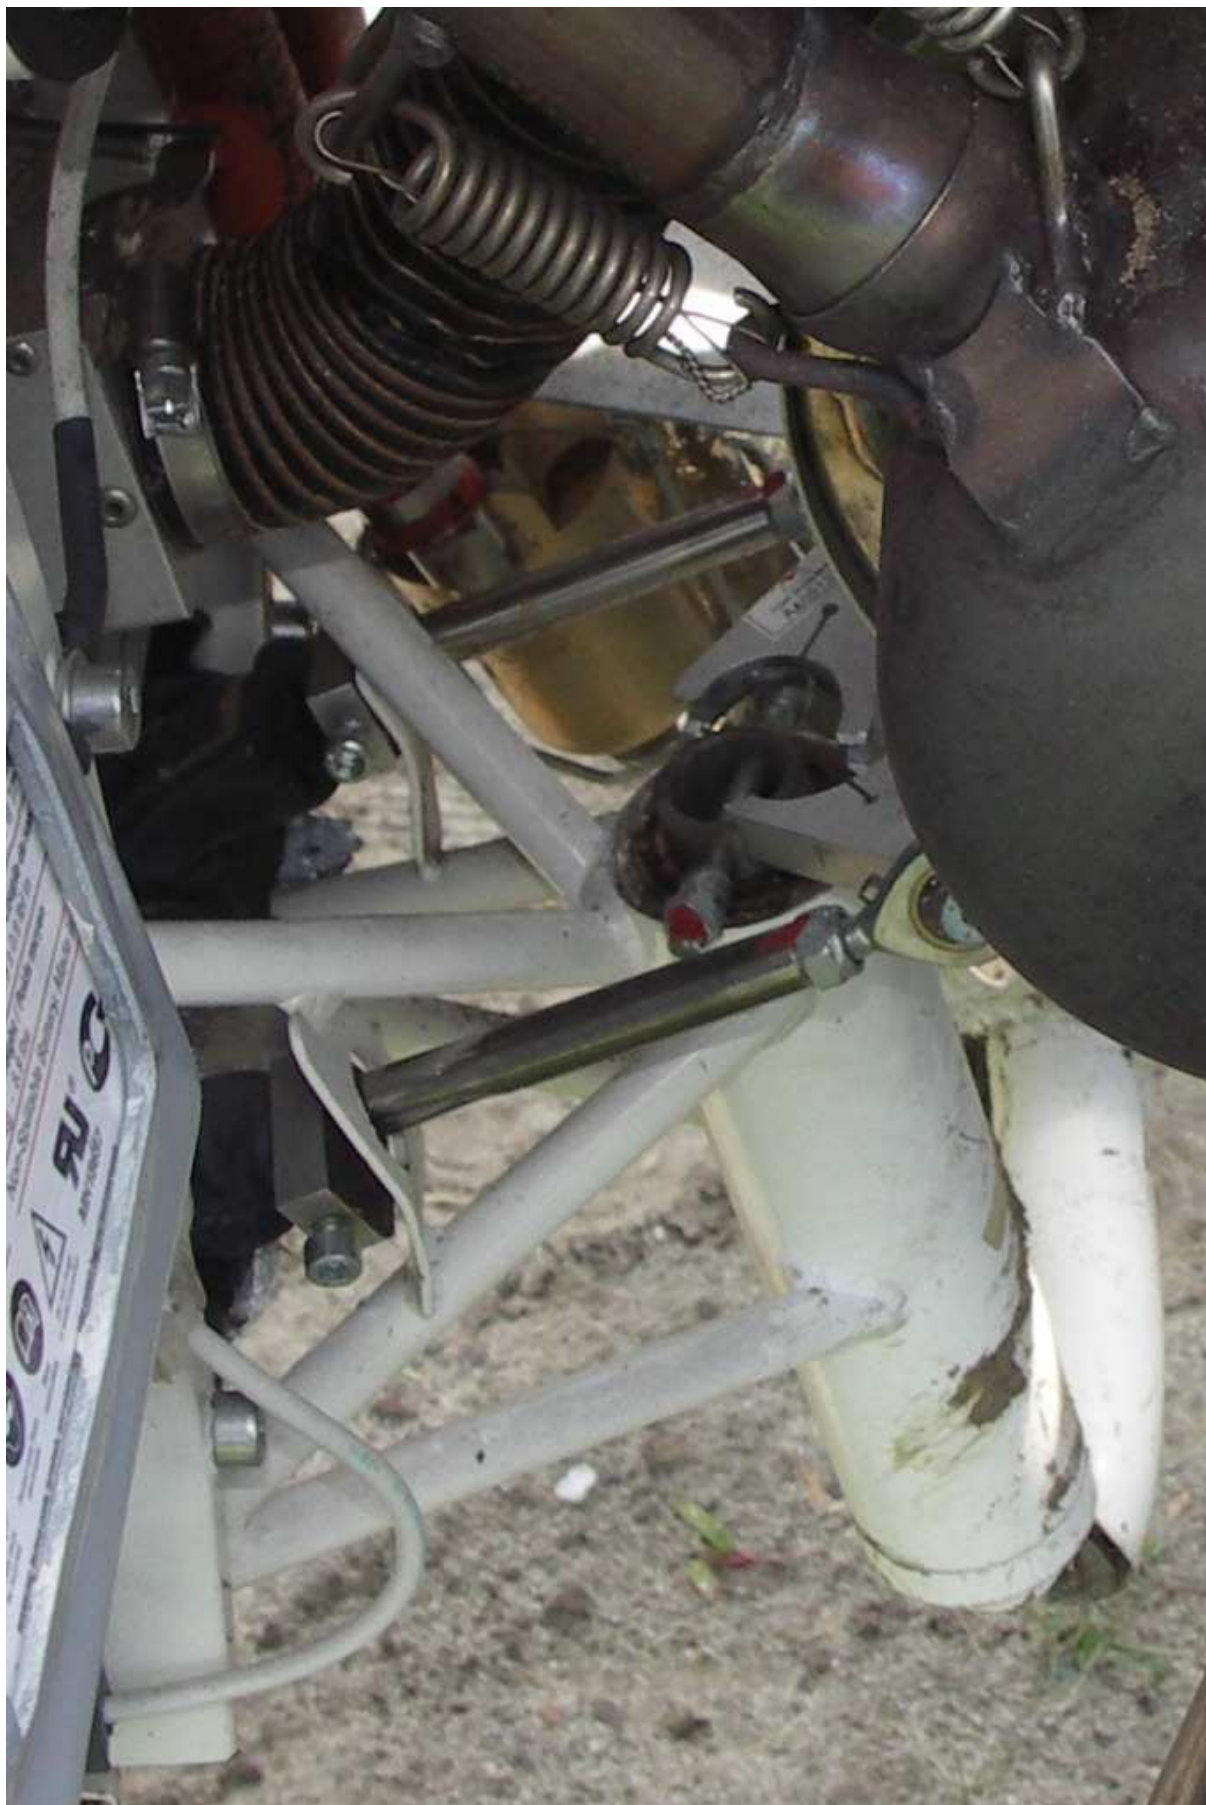
18 – Zniszczone podwozie przednie na samolocie, prawa strona. Widoczne popychacze sterowania podwoziem i zniszczona dźwignia sterowania, do której są zamocowane ich końcówki.

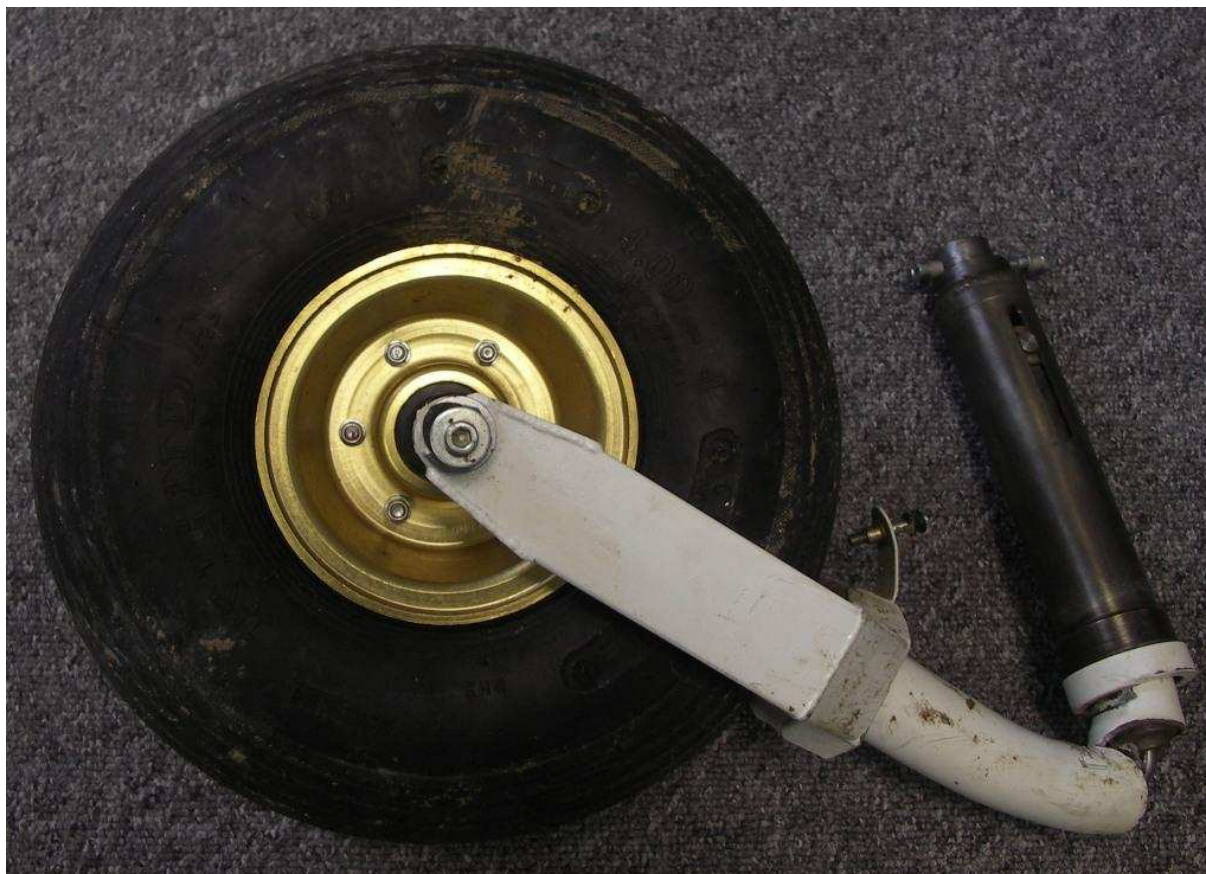
19 – Zdemonutowane podwozie przednie, lewa strona. Widoczny ślad „zagarniania” gruntu oponą i uszkodzenie widelca przy osi koła.

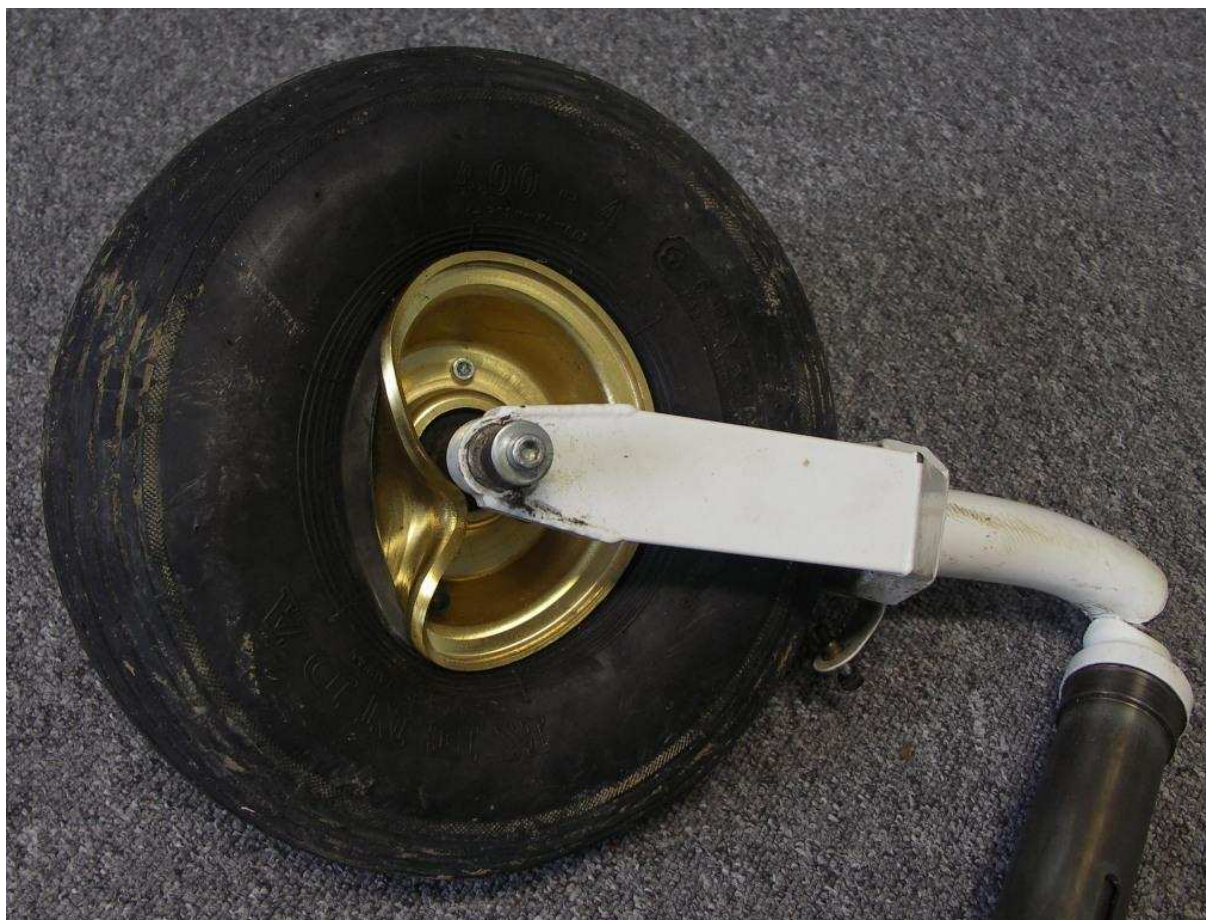
20 – Zdemonutowane podwozie przednie, prawa strona. Widoczne uszkodzenie obręczy oraz odciski obręczy i widelca na oponie.

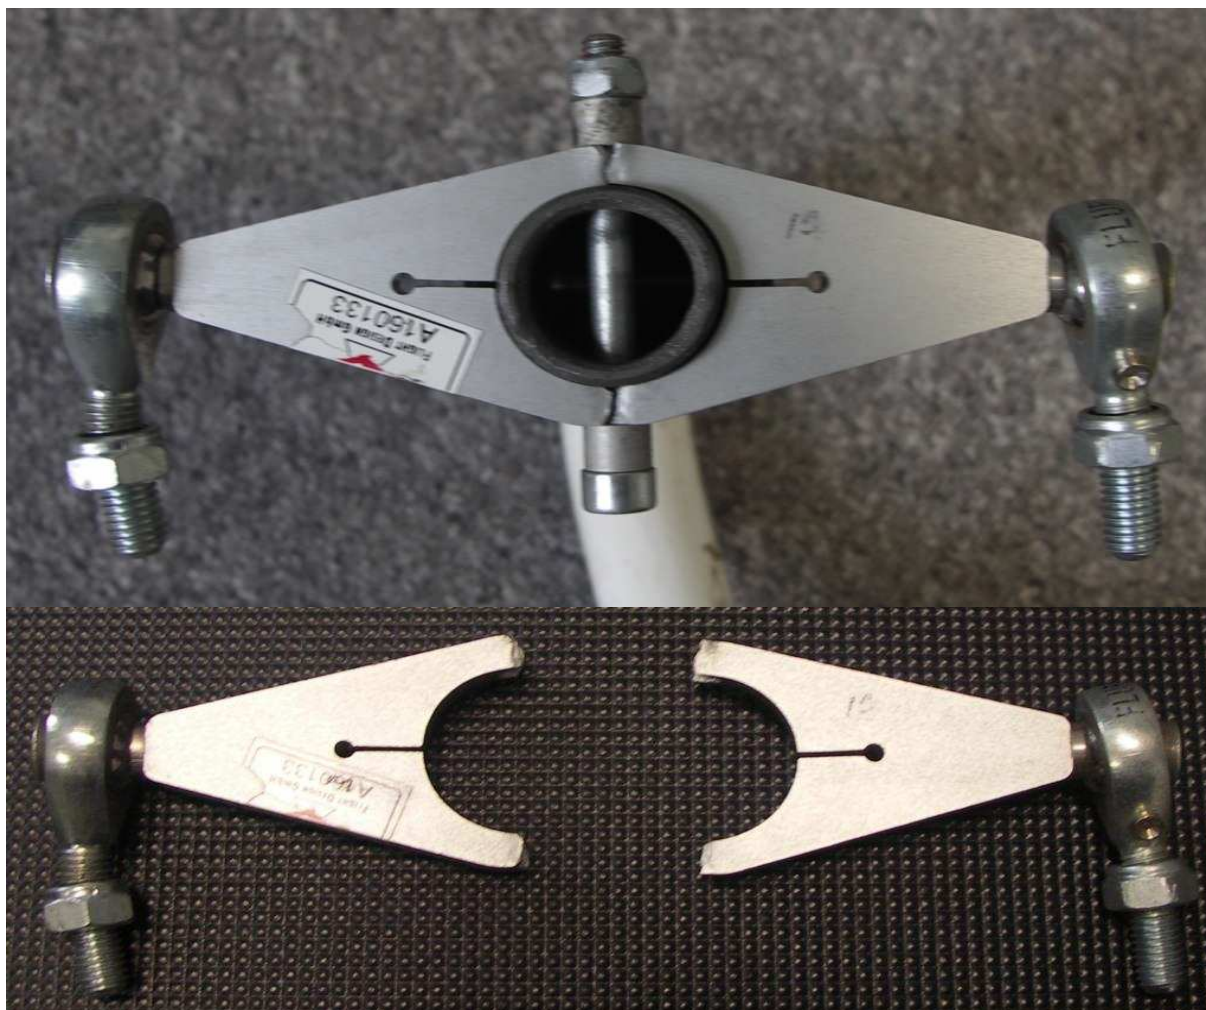
21 i 22 – Dźwignia sterowania podwoziem zniszczona podczas wypadku – założona na końcówkę goleni (21) i pokazana osobno (22). Zwraca uwagę zgięcie końcówki jednego z popychaczy sterujących.

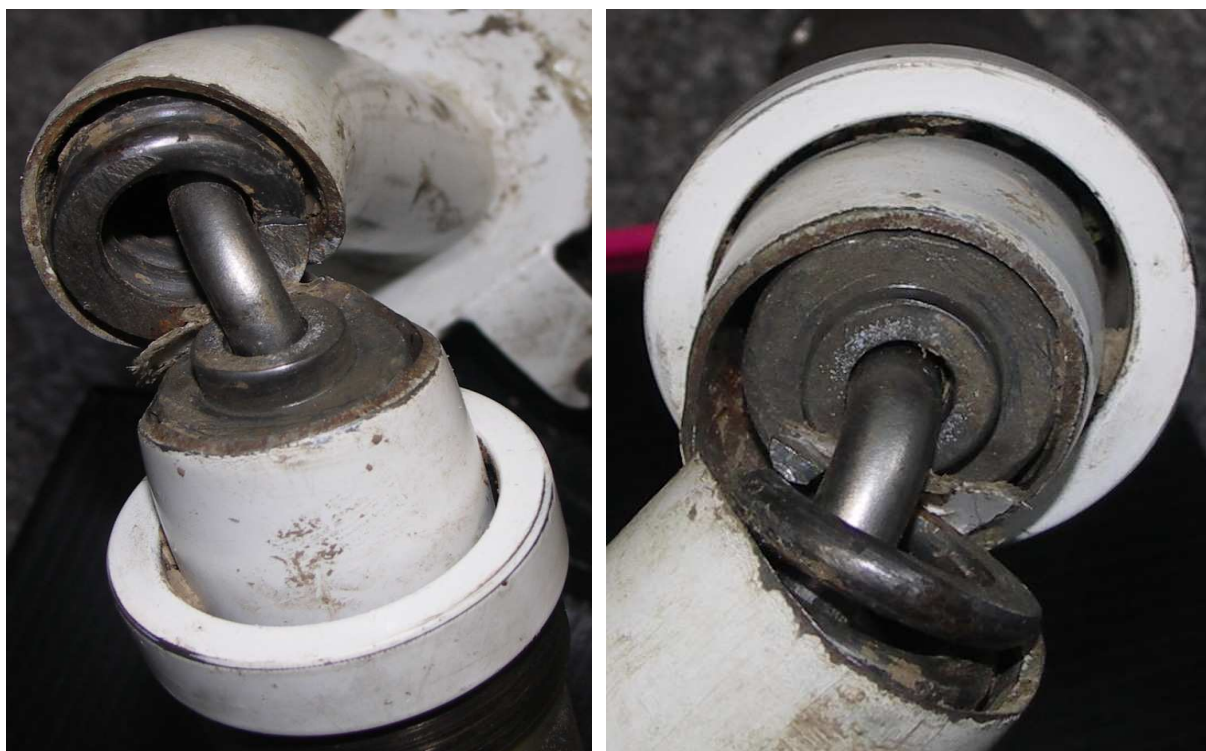
23 i 24 – Przełom rury goleni podwozia przedniego, pokazany w dwóch ujęciach na zbliżeniu.
