RAPORT WSTĘPNY O WYPADKU (POWAŻNYM INCYDENCIE) LOTNICZYM

Nr akt sprawy

| | | | | | | | | | | 2 | 6 | 8 | / | 0 | 8 |

Skrzydło paralotni: POWERPLAY STING 250; Wózek motoparalotni: bez nazwy; Uprząż: PARAMOTOR

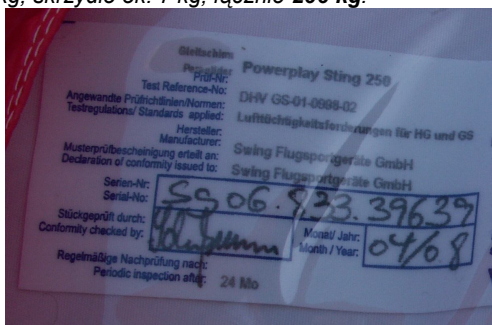
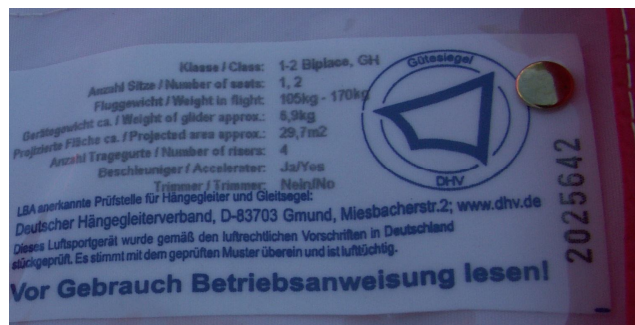
Zgodnie z oznaczeniami na skrzydle zalecana masa startowa powinna mieścić się w granicach **105-170 kg**.

Na masę startową składały się: ciężar pilota ok. 75 kg; ciężar pasażera ok. 100 kg; ciężar wózka ok. 80 kg, paliwo ok. 4 kg, skrzydło ok. 7 kg; łącznie **266 kg**.

Gwałtowność ruchów powietrza podczas zdarzenia zdaje się być potwierdzona faktem wystąpienia tak dużego podwinięcia czołowego paralotni (aż do wystąpienia "motyla"), mimo że skrzydło było znacznie przeciążone. Zazwyczaj wykonywanie lotu już tylko w górnym zakresie obciążenia powierzchni daje zauważalną zwiększoną odporność na występowanie podwinięć. Zakres obciążeń powierzchni nośnej wynikający z danych producenta zawiera się w granicach 3,5 - 5,7kg/m², natomiast w tym locie wynosiło ono ok. 9 kg/m², czyli o ponad 50 % więcej, powodując m.in. dużo większe ciśnienie wewnątrz skrzydła, co jednak, najprawdopodobniej w kontakcie z gwałtownym prądem zstępującym, nie zabezpieczyło właściwego kształtu płata nośnego.
