**MINISTERSTWO INFRASTRUKTURY
PAŃSTWOWA KOMISJA BADANIA WYPADKÓW LOTNICZYCH**

RAPORT KOŃCOWY

zdarzenie nr: 315/08

Samolot Jak-12M, SP-AAK / Szybowiec Bocian, SP-3106

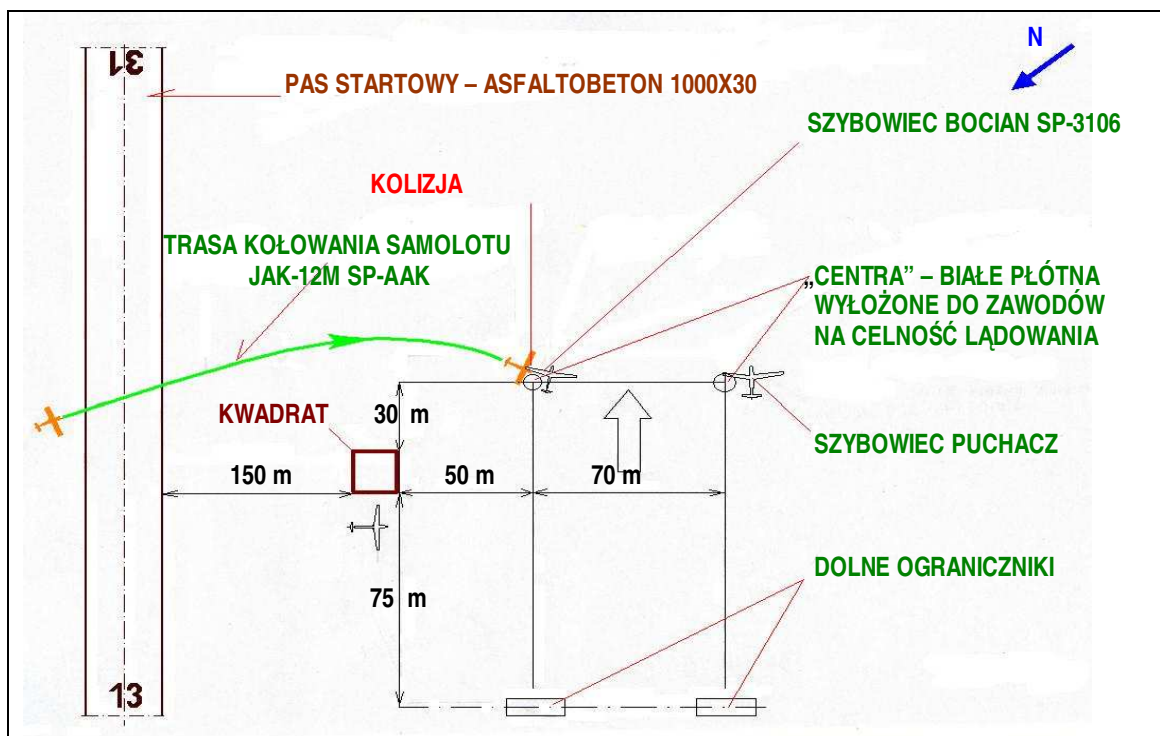
Pilot po wykonaniu serii lotów holujących szybowce, uczestniczące w Klubowych Zawodach na Celność Lądowania, wylądował o godzinie 13.12 i odkołował do stacji paliw odległej od rozłożonego startu o ok. 400 m, do tankowania. Po zatankowaniu kołował z powrotem na miejsce startu, gdzie stały dwa szybowce, Bocian i Puchacz, przygotowane do lotów. Szybowce były ustawione po obu stronach strzały wyłożonej na części trawiastej pola wzlotów jak to przedstawiono na szkicu poniżej.

Kończąc po tankowaniu, pilot zatrzymał samolot przed asfaltobetonową DS13/31 i zgłosił do kwadratu „ SP-AAK przed pasem”. Kierujący startem instruktor samolotowy, mając na uwadze, że do lądowania zbliża się samolot z uczniem-pilotem na pokładzie, odpowiedział „AK sprawnie przez pas”. Samolot przeokołował przez pas i minął kwadrat. Kierujący startem widząc, że Jak-12M zmierza w kierunku Puchacza ustawionego po drugiej stronie strzały, skupił swoją uwagę na samolocie podchodzącym do lądowania, który pilotował uczeń-pilot lądujący po przelocie szkolnym. Tak więc, w tym czasie, kołowanie samolotu Jak-12M, SP-AAK, odbywało się bez nadzoru z ziemi. Pilot samolotu Jak-12M kontynuował kołowanie po łuku w prawo, ale bez stosowania „zmijki”. Tym samym, zasłaniał sobie maską silnika przedpole, a szczególnie jego prawą ćwiersferę i stojący przed strzałą szybowiec Bocian SP-3106, w który uderzył centralną częścią slotu lewego skrzydła. Szybowiec został uderzony w keson podniesionego do góry skrzydła, w części lotkowej. Takie działanie doświadczonego pilota może świadczyć o chwilowej dekoncentracji lub pośpiechu. Wprawdzie jak pilot zeznał „w ostatniej chwili przed zderzeniem zauważył przed sobą przód szybowca Bocian”, ale na uniknięcie kolizji było już za późno. Jedynym wyjściem było hamowanie i ostry skręt w prawo, co wykonał, równocześnie wyłączając iskrowniki. Pilot usłyszał trzask i zauważył lewe skrzydło Bociana na masce silnika przed przednią szybą. Samolot zatrzymał się, pilot wyłączył aktywne obwody elektryczne, zakręcił zawór instalacji pneumatycznej i opuścił kabinę. Wypadek wydarzył się o godzinie 13.22. Krótki czas od zakończenia ostatniego lotu - 13.12

do chwili kolizji 13.22, a więc zaledwie 10 minut, świadczy o tym, że kołowanie do stacji paliw, tankowanie i kołowanie z powrotem do miejsca startu odbywały się w pośpiechu. W tych okolicznościach pilot zapewne działał pod presją czasu, chcąc umożliwić zawodnikom na wykonanie jak największej liczby lotów.
