**MINISTERSTWO INFRASTRUKTURY
PAŃSTWOWA KOMISJA BADANIA WYPADKÓW LOTNICZYCH**

RAPORT KOŃCOWY

zdarzenie nr: 319/08

statek powietrzny: samolot Cessna 150M, SP-KOD

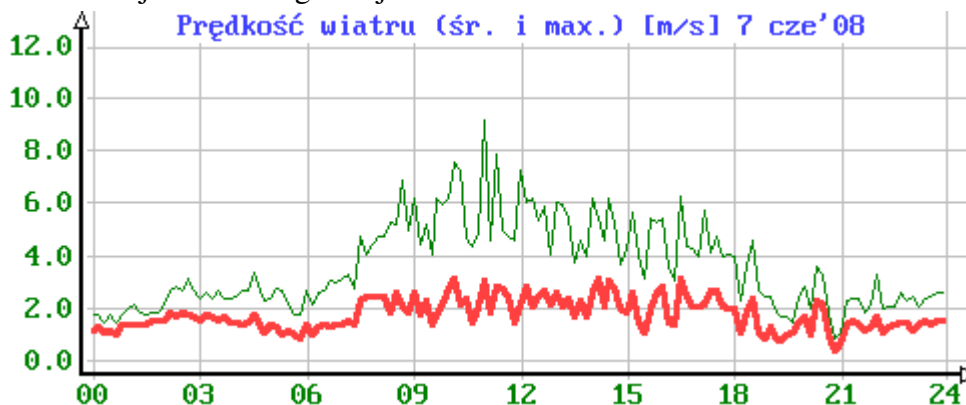
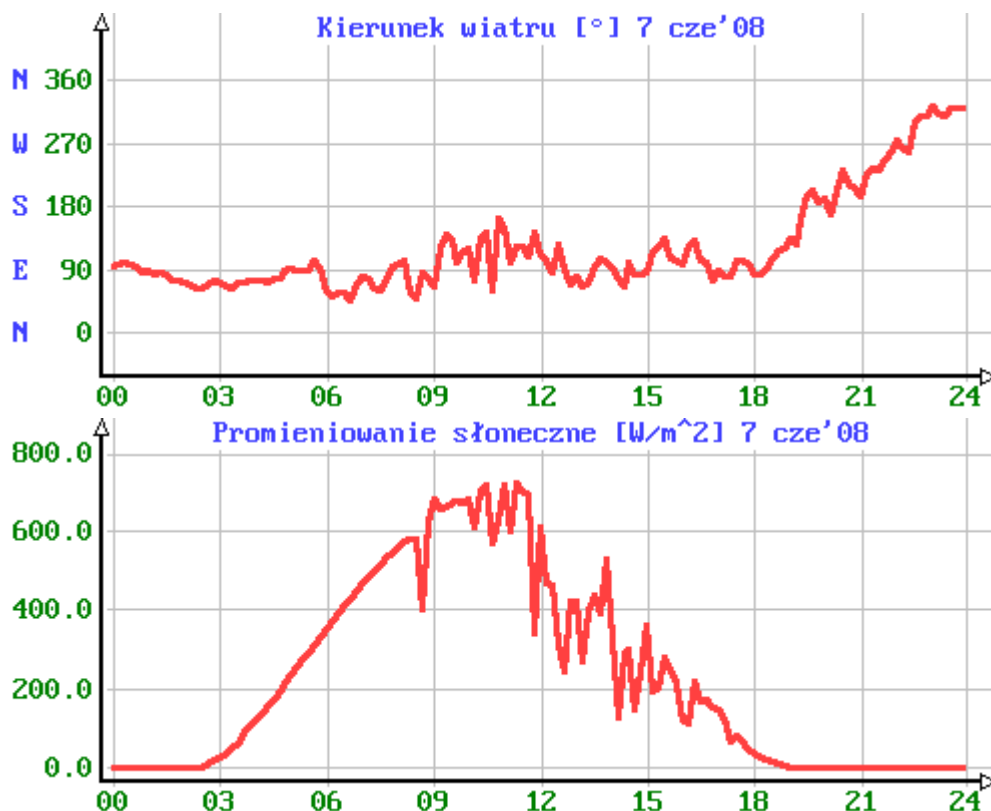
Dane ze stacji meteorologicznej Warszawa Ursus

pogody w ciągu całego dnia wynika, że w godzinach porannych i pod wieczór atmosfera była bardziej spokojna. Zgodnie ze stosowaną dobrą praktyką lotniczą wykonywanie pierwszych samodzielnych lotów planowane było w spokojnej atmosferze to jest rano lub wieczorem. Jak wynika z zamieszczonych wykresów prędkości i kierunku wiatru instruktorzy przeprowadzający laszowanie wybrali (pod względem stanu atmosfery) najmniej odpowiedni czas w ciągu dnia na wykonanie pierwszych samodzielnych lotów przez uczeń pilot.
