**ALBUM ILUSTRACJI**  
**z wypadku śmigłowca Eurocopter EC-120B Colibri; SP-GTA**  
**11 czerwca 2008 r., Dzięgielów k/Cieszyna**

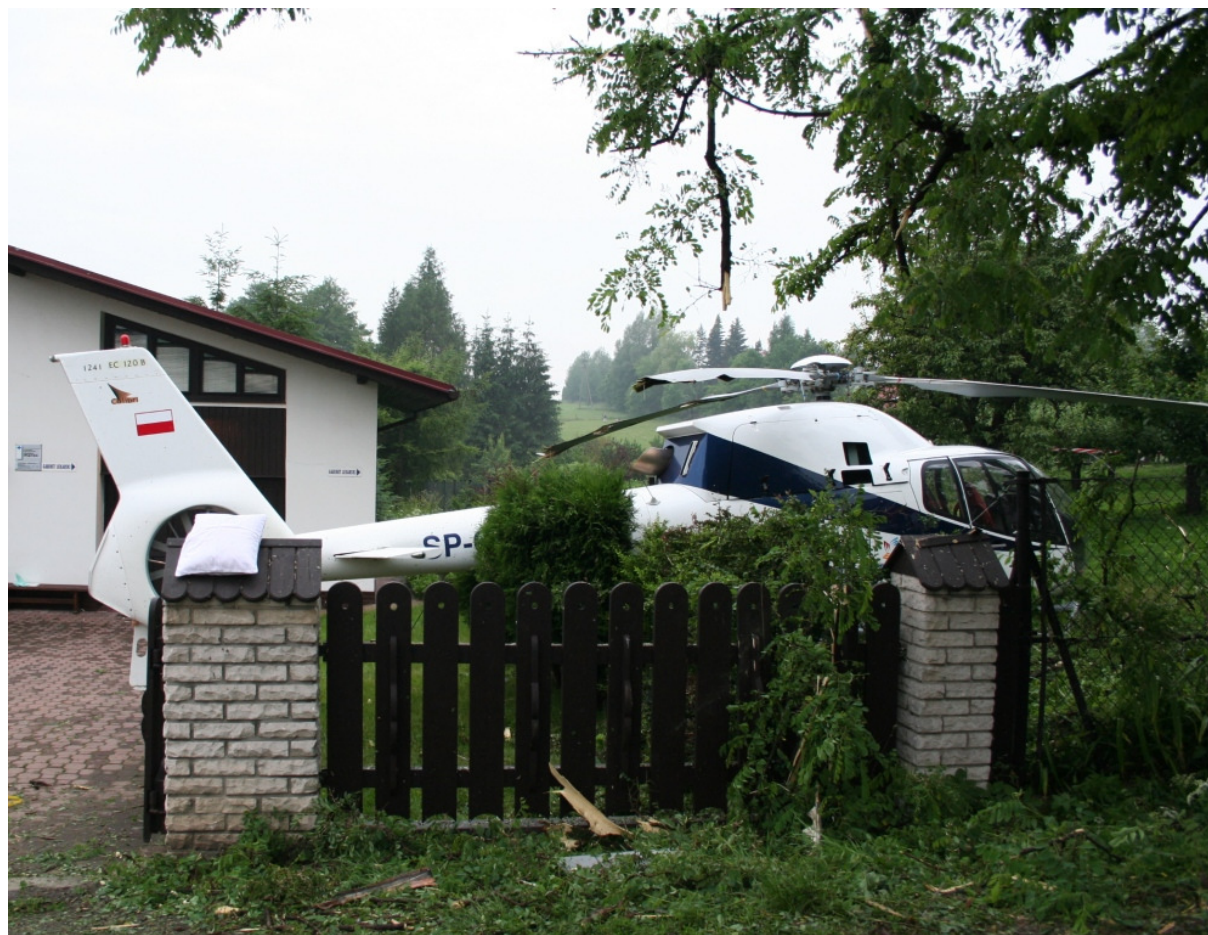
5 – Widok ogólny śmigłowca na miejscu wypadku z ul. Słonecznej.

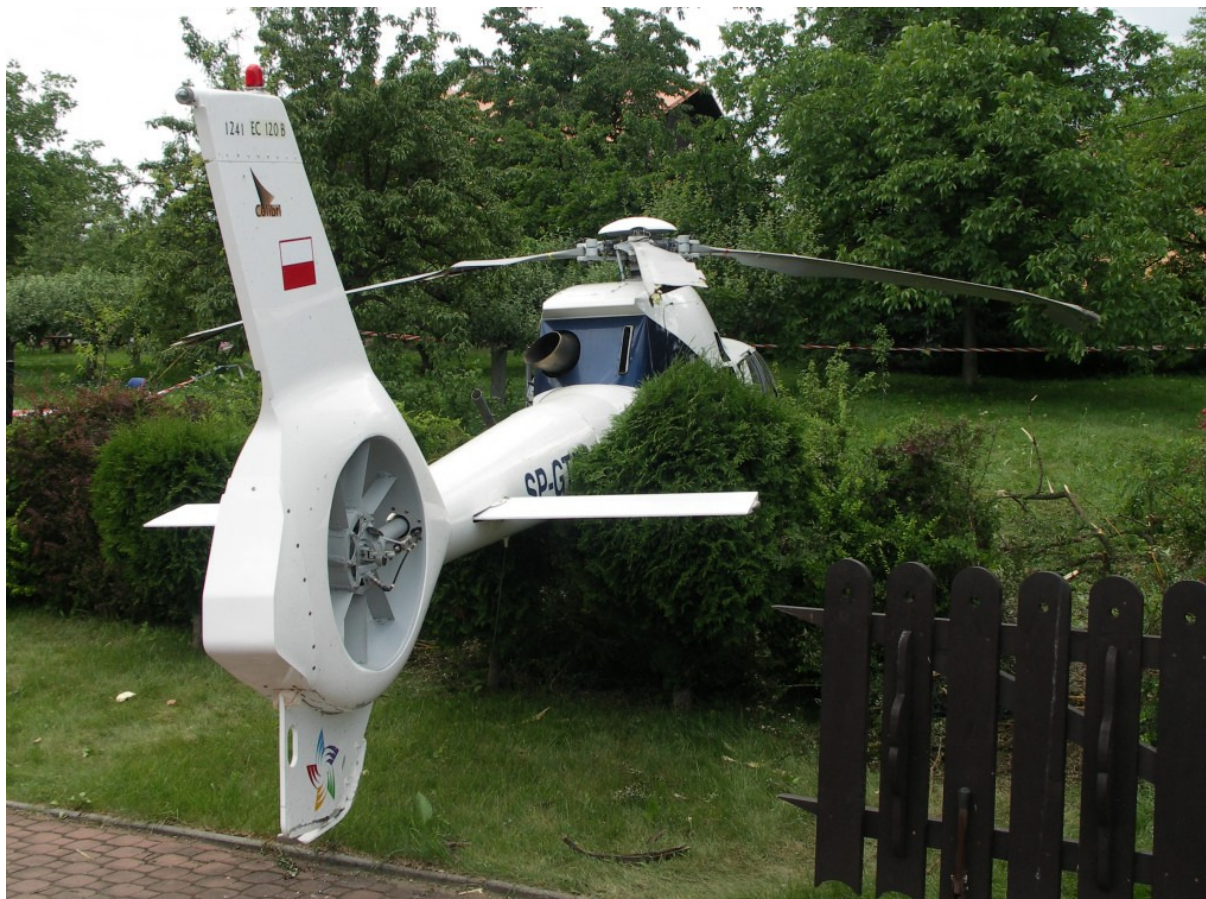
6 – Widok rozbitego śmigłowca z bramy posesji Słoneczna 37.

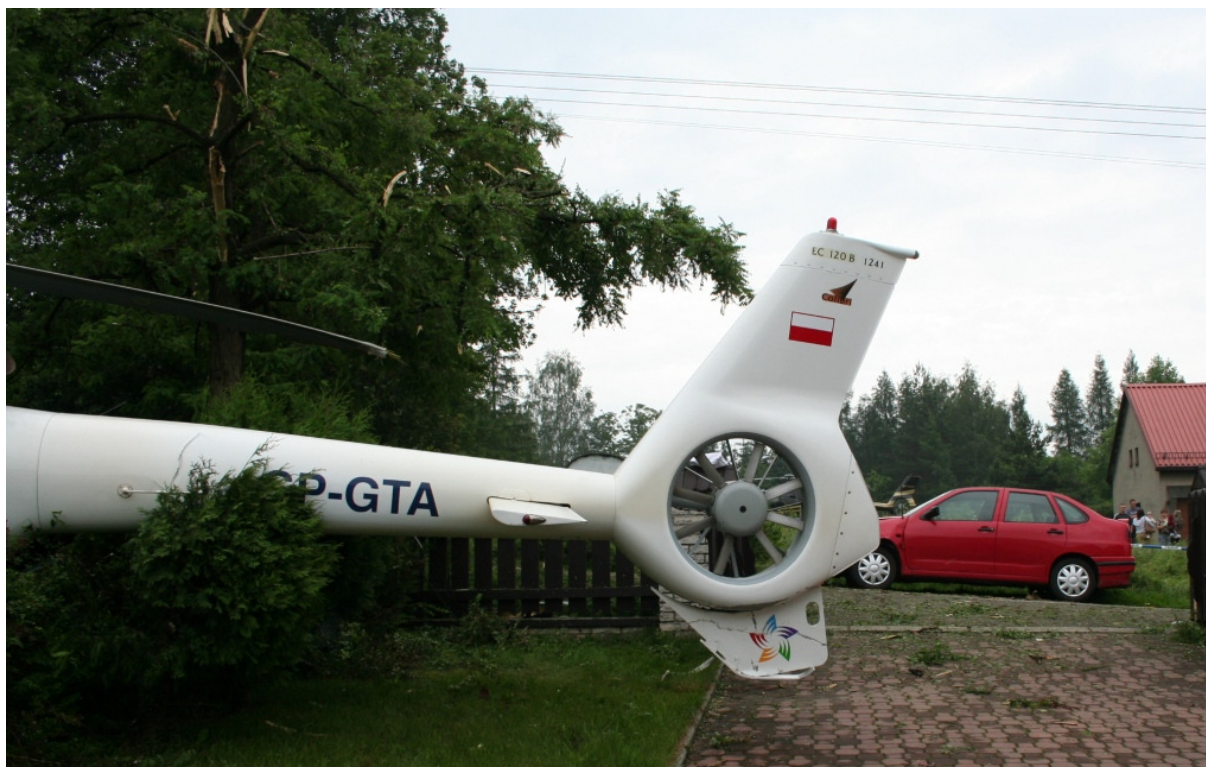
7 – Widok belki ogonowej rozbitego śmigłowca od strony domu Słoneczna 37. W tle samochód uszkodzony odłamkami łopat wirnika nośnego.

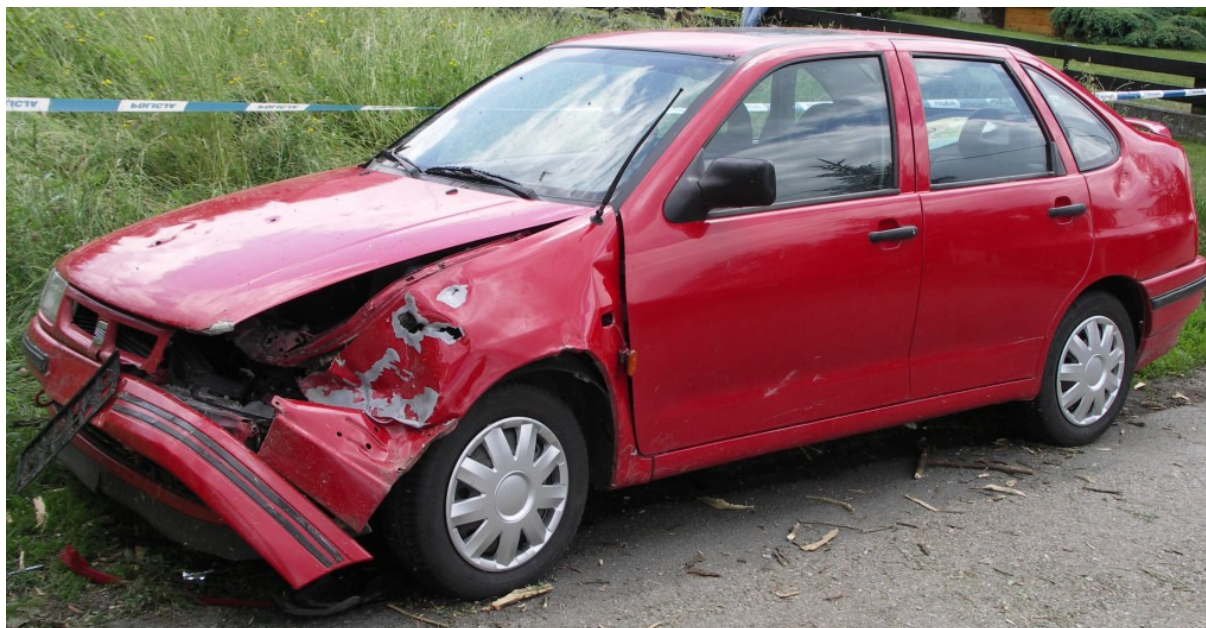
8 – Samochód uszkodzony odłamkami łopat wirnika nośnego śmigłowca (ciężarkami wyważającymi łopaty).

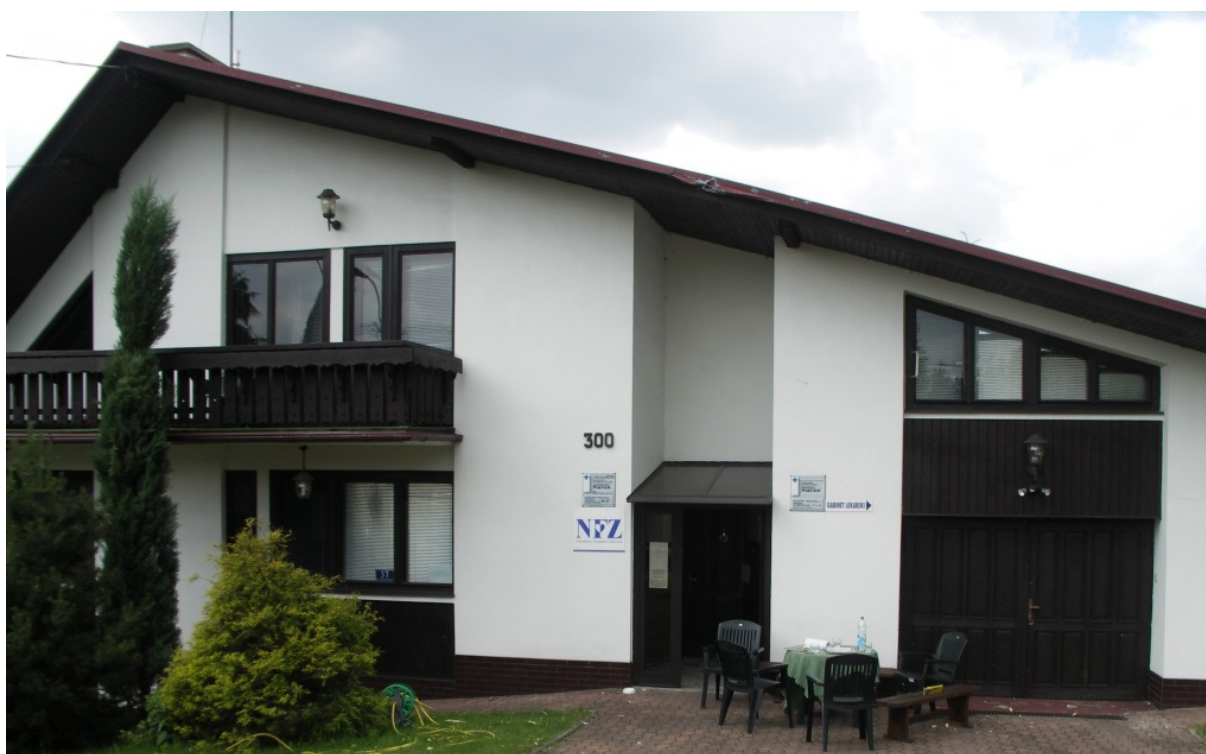
9 – Dom przy ul. Słonecznej 37, widać uszkodzenie dachu nad wejściem.

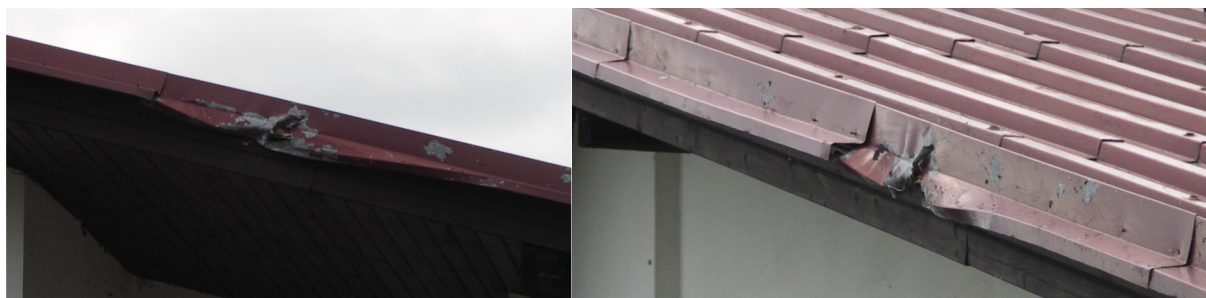
10 i 11 – Uszkodzenie krawędzi dachu, spowodowane przez łopatę wirnika nośnego śmigłowca.

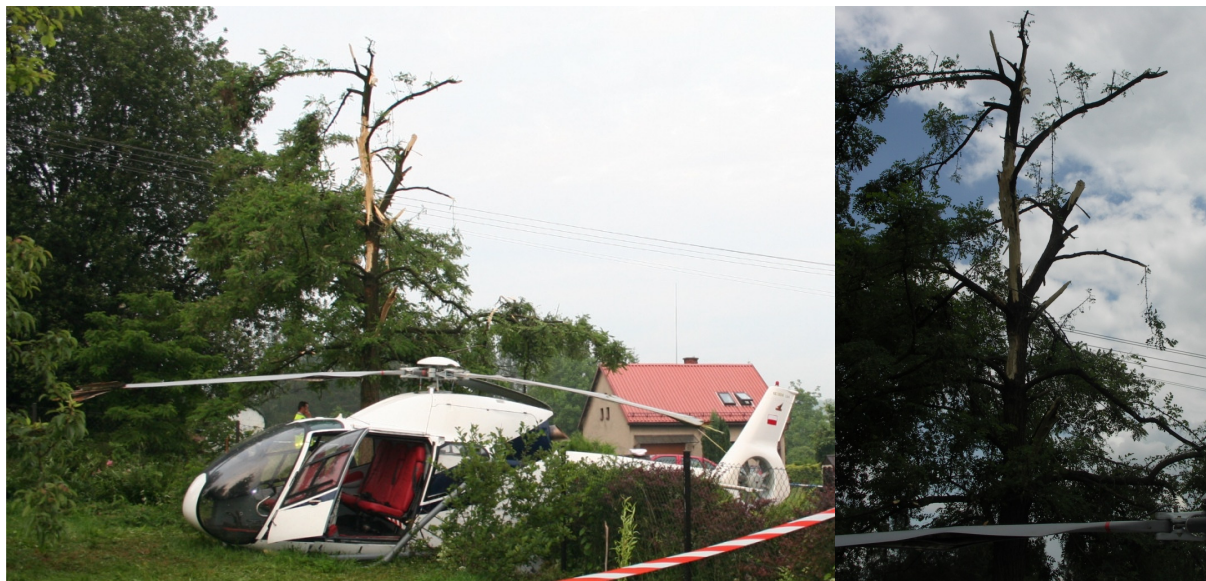
12 i 13 – Rozbity śmigłowiec od strony posesji Słoneczna 39 i drzewo zniszczone przez jego wirnik nośny.

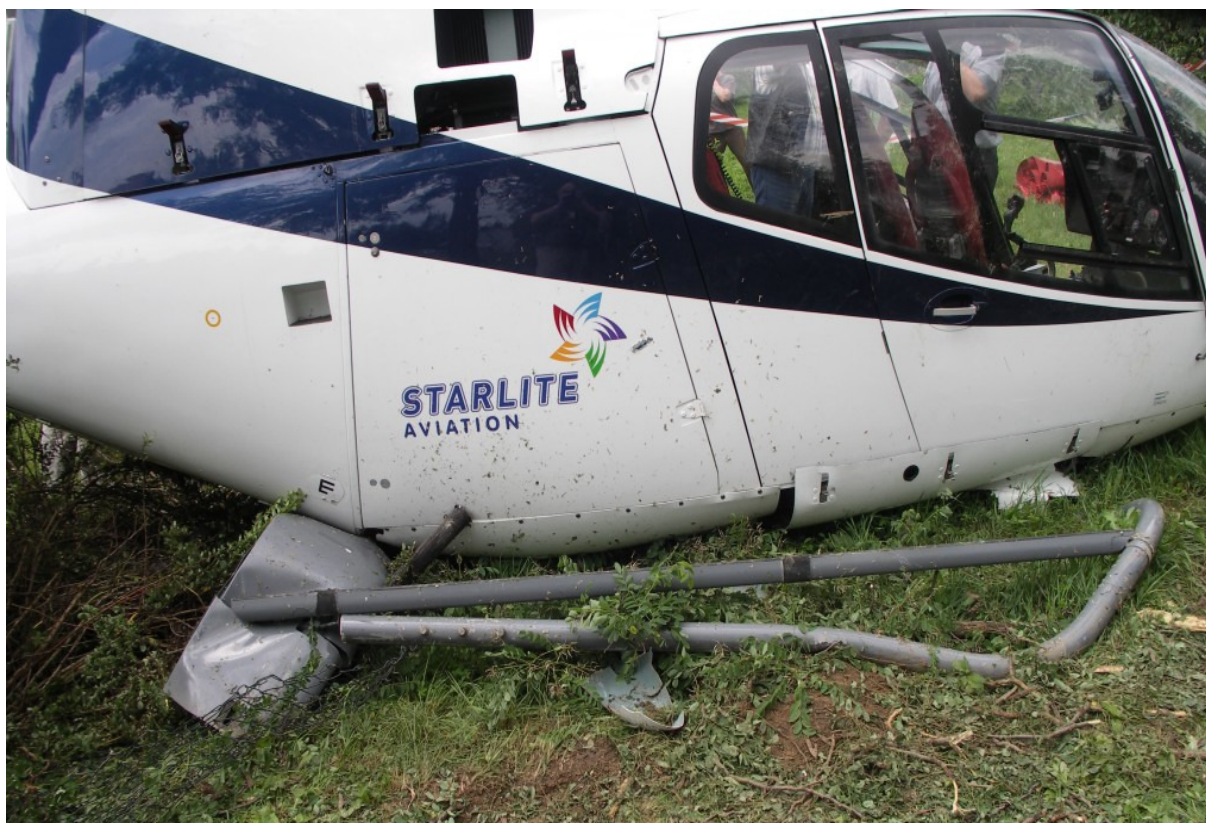
15 – Prawa strona kadłuba, dobrze widoczne zniszczone podwozie płozowe.

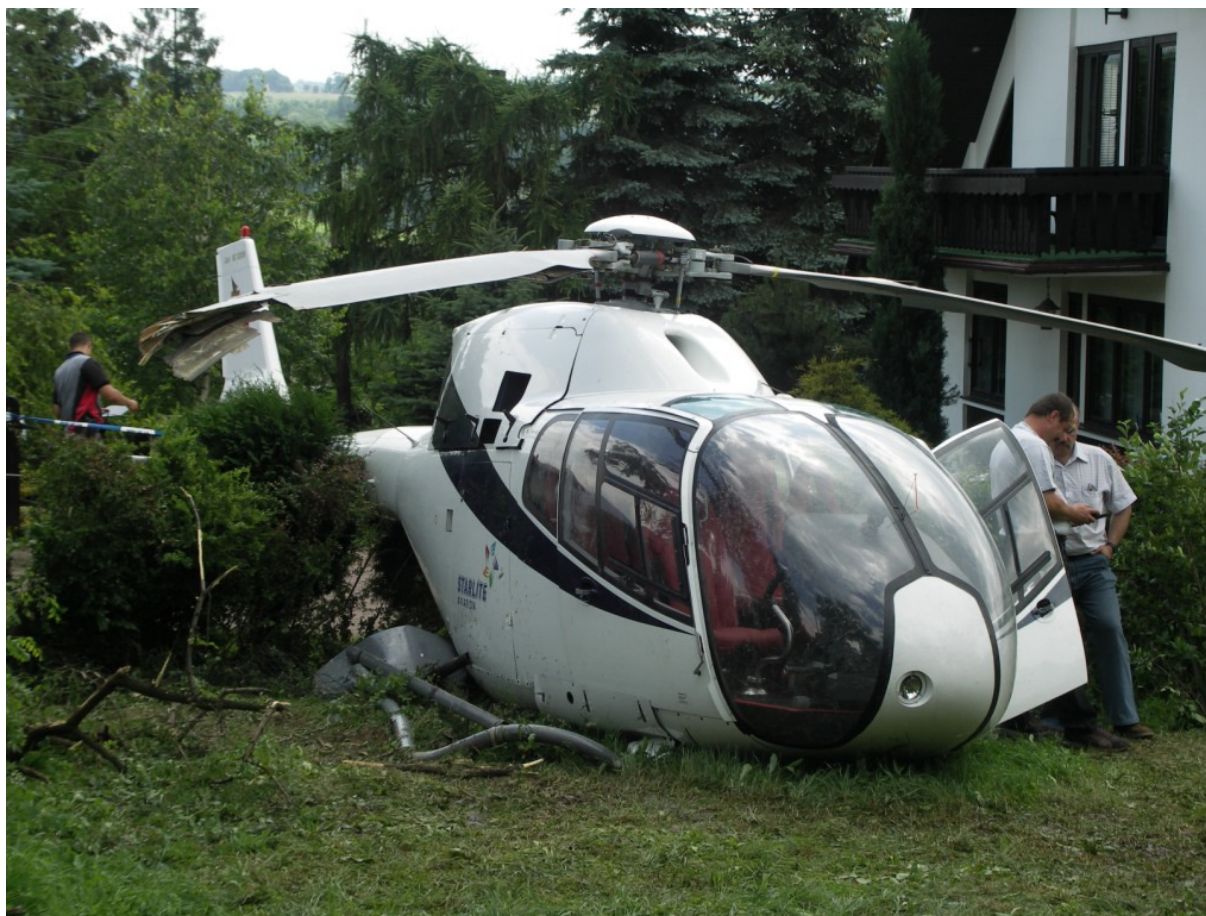
16 – Widok rozbitego śmigłowca  $\frac{3}{4}$  od przodu z prawej, widoczne zniszczone podwozie, wirnik nośny i szkody w roślinności.

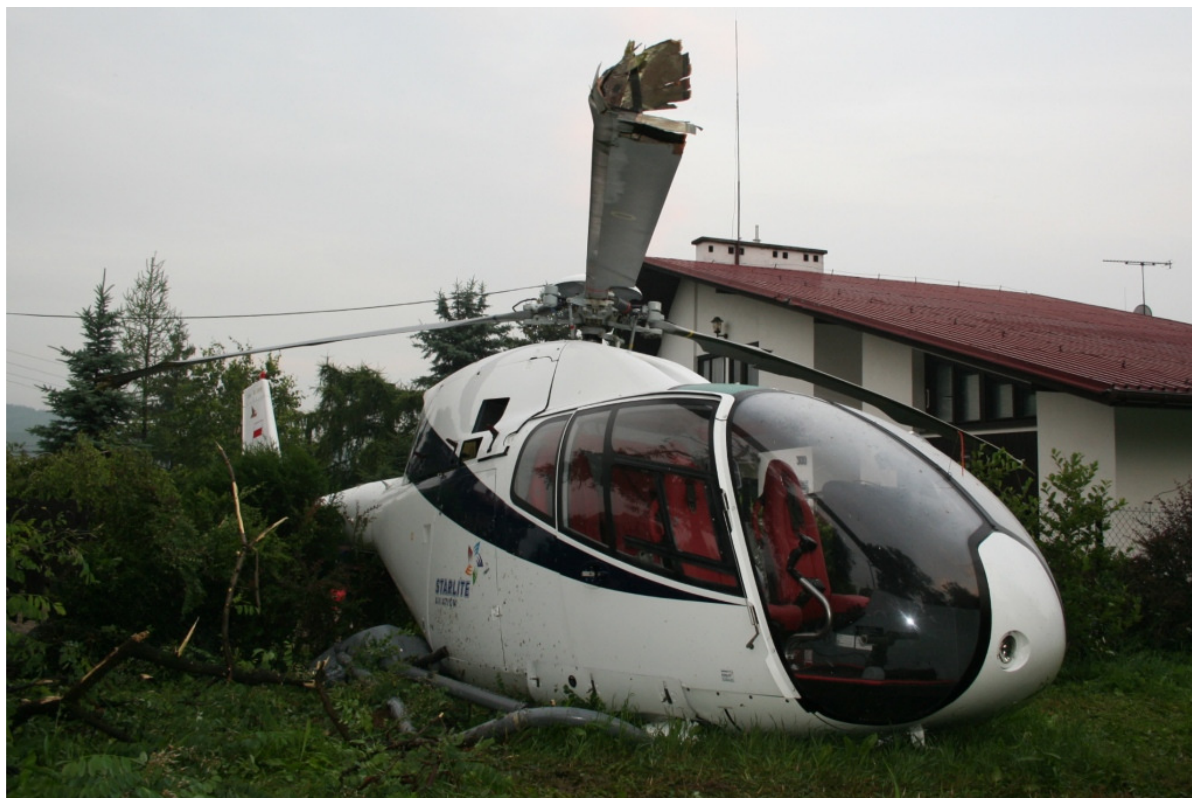
17 – Widok rozbitego śmigłowca  $\frac{3}{4}$  od przodu z prawej, widoczne zniszczone podwozie, wirnik nośny i szkody w roślinności.

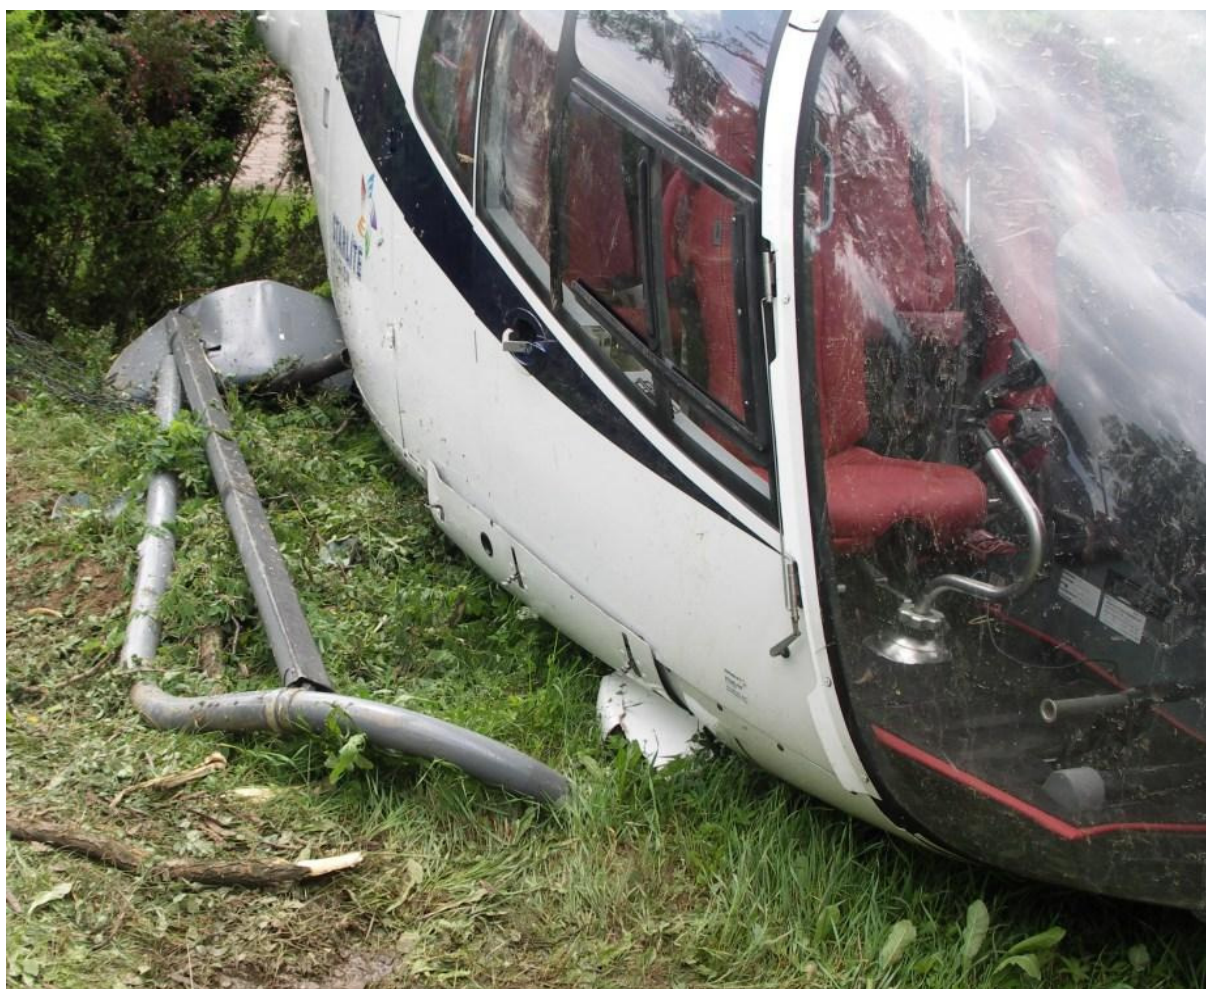
18 – Zbliżenie na zniszczoną prawą płozę podwozia.

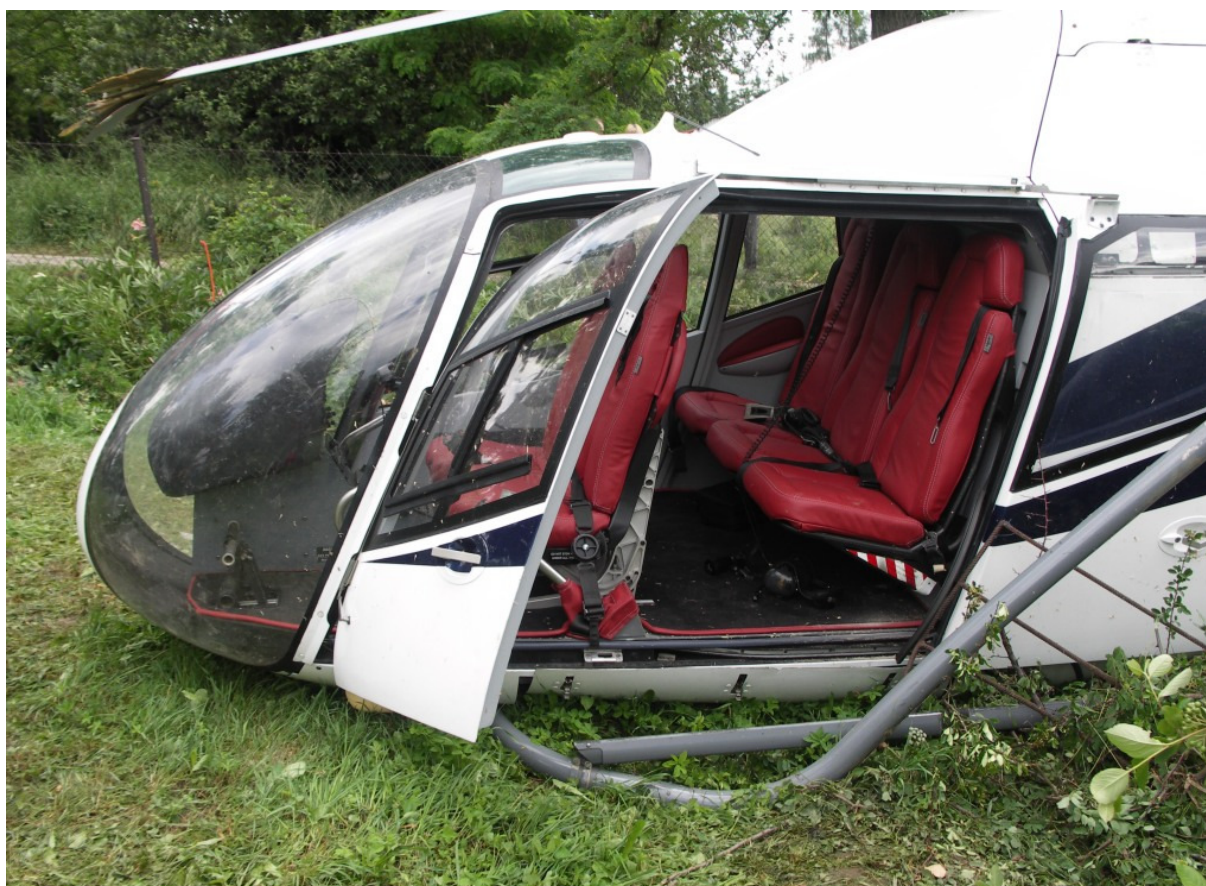
20 – Widok kabinowej części kadłuba z lewej strony. Widoczna zniszczona lewa płyta podwozia.

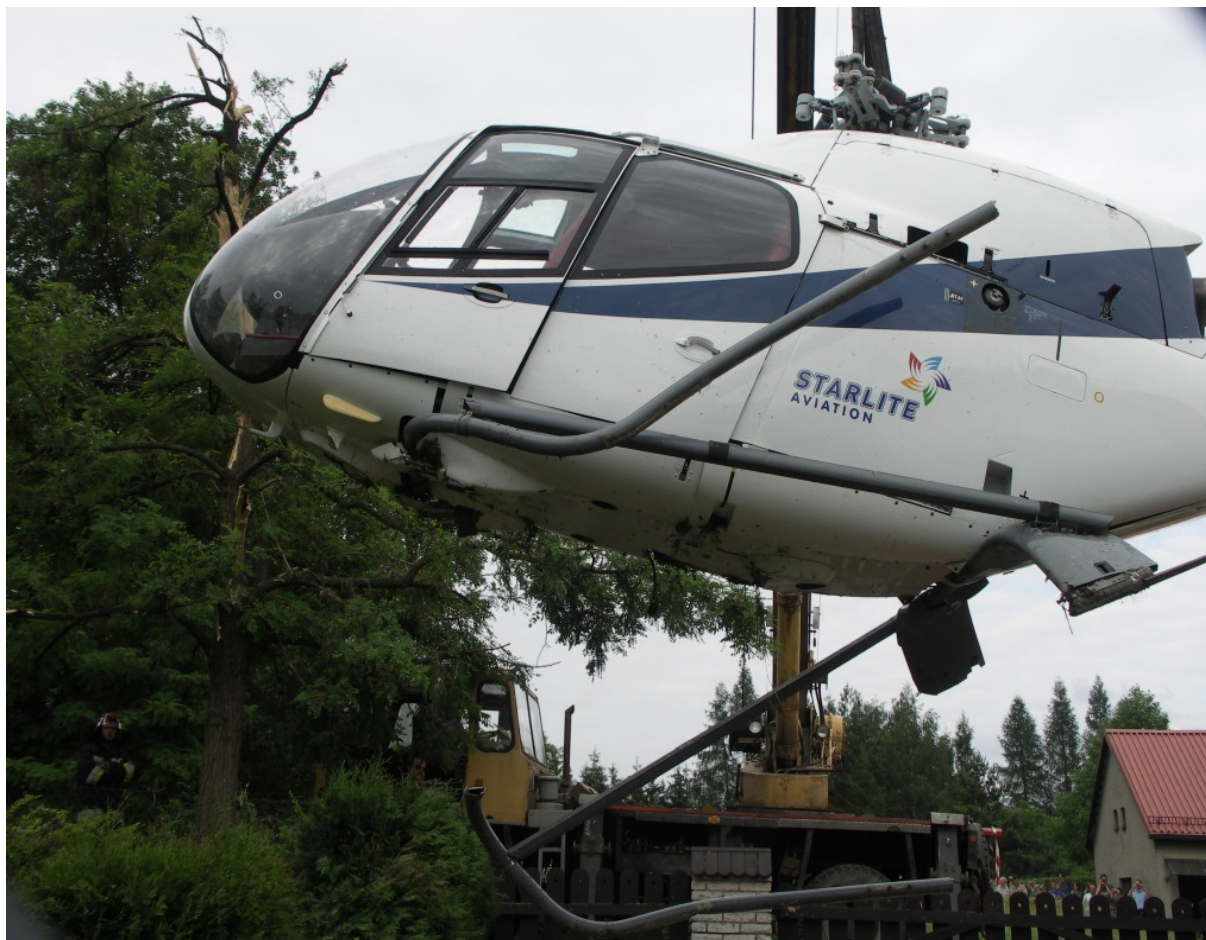
21 – Śmigłowiec podczas usuwania z miejsca wypadku. Dobrze widoczne zniszczone podwozie i uszkodzenia spodu kadłuba.

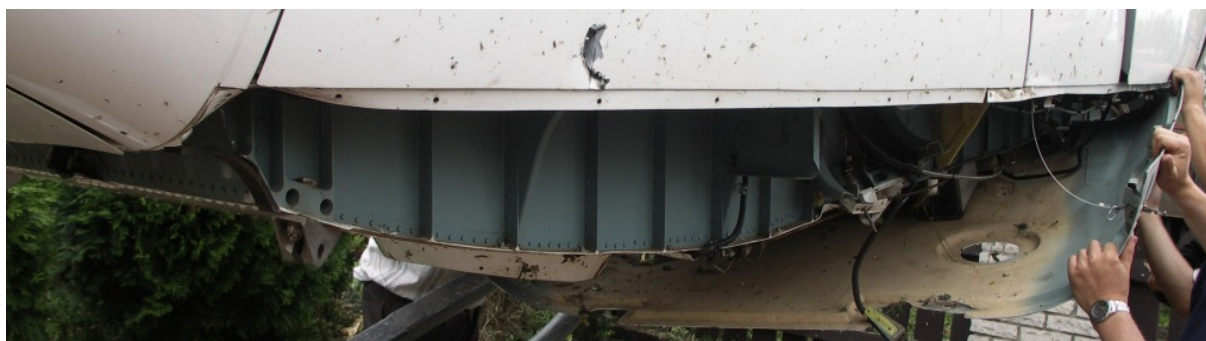
22 – Prawy dźwigar wzdłużny kadłuba z widocznymi uszkodzeniami w części środkowej.

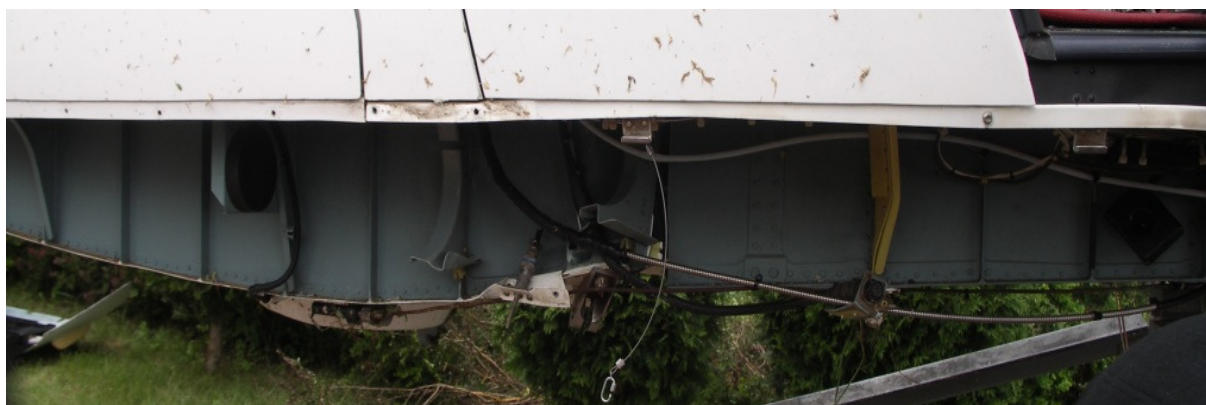
23 – Przelamanie prawego dźwigara wzdłużnego kadłuba w części środkowej.

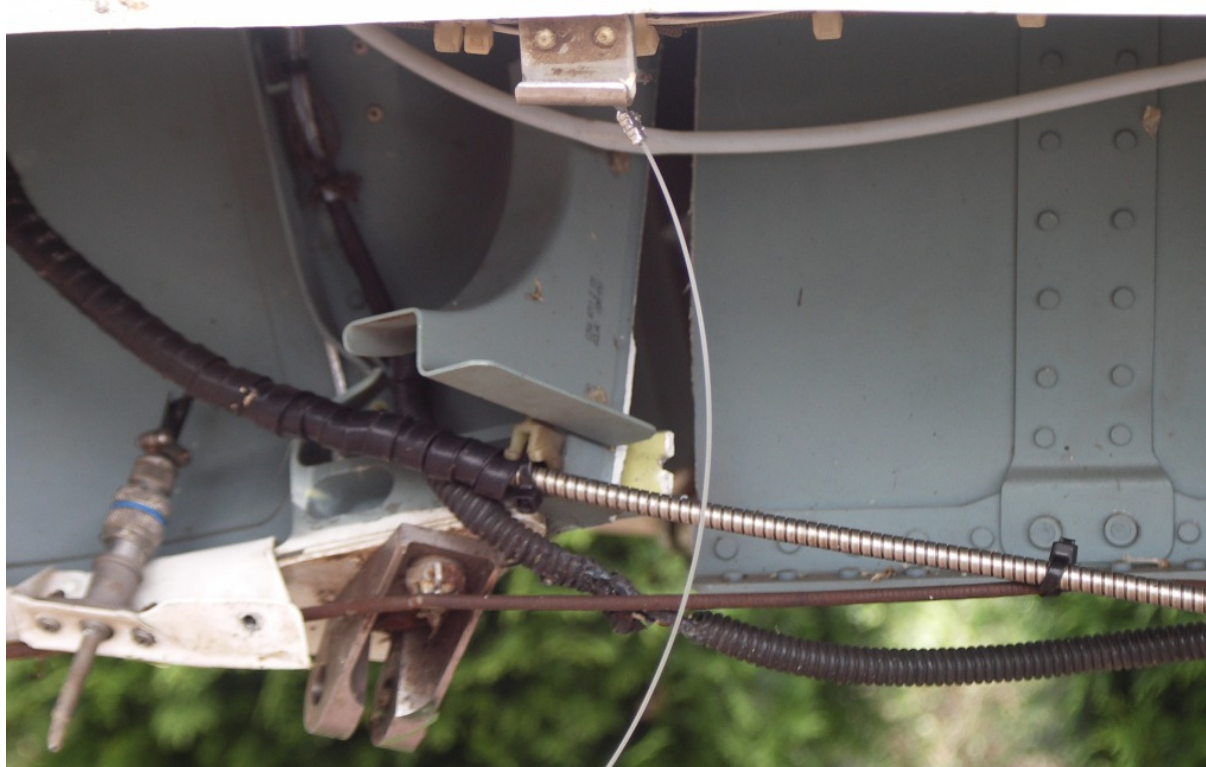
24 – Zbliżenie przełomu prawego dźwigara wzdłużnego kadłuba.

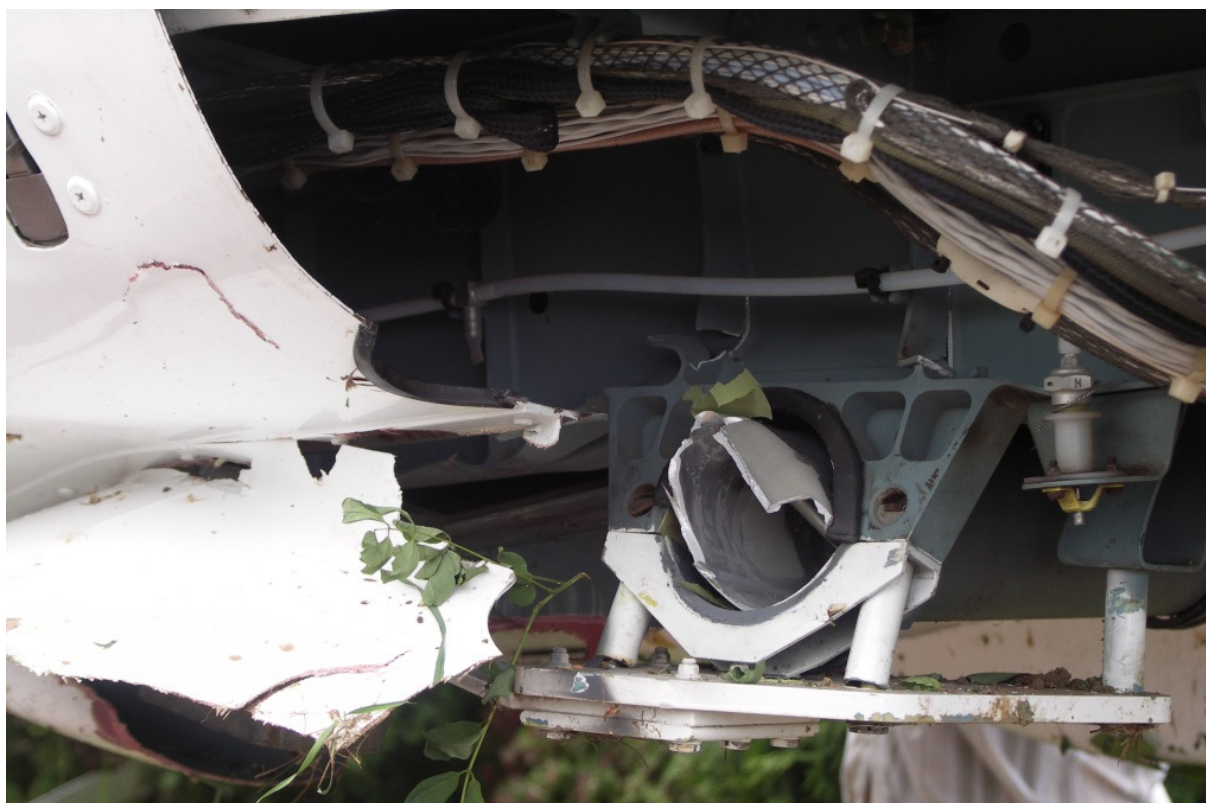
25 – Prawe przednie okucie rurowej goleni podwozia z resztką wyłamanej goleni.

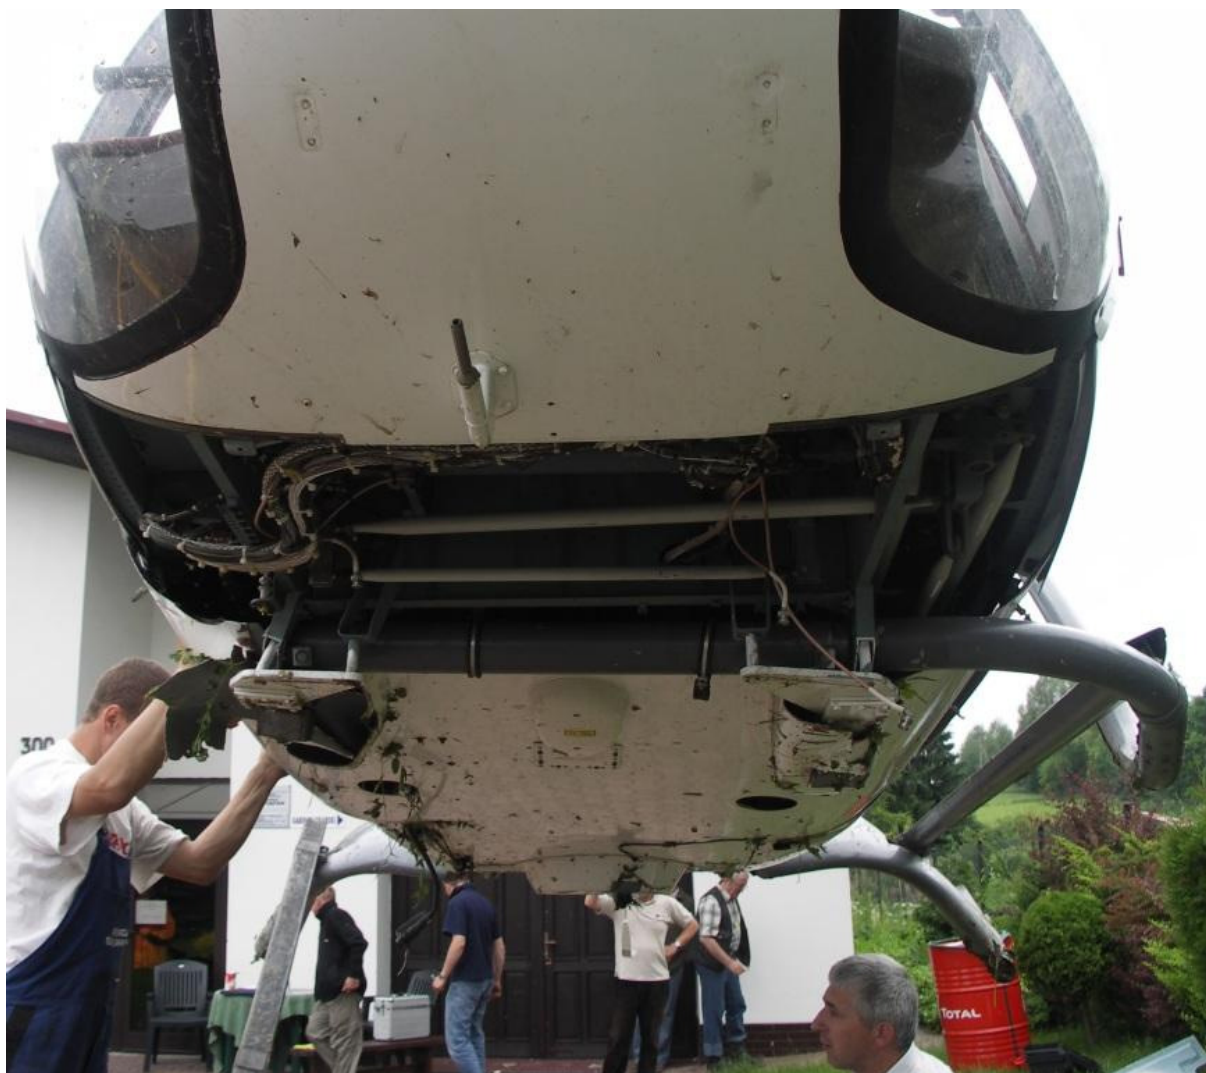
26 – Śmigłowiec podczas usuwania z miejsca wypadku. Widoczne uszkodzenia dolnych osłon kadłuba. Przednia osłona zdjęta.

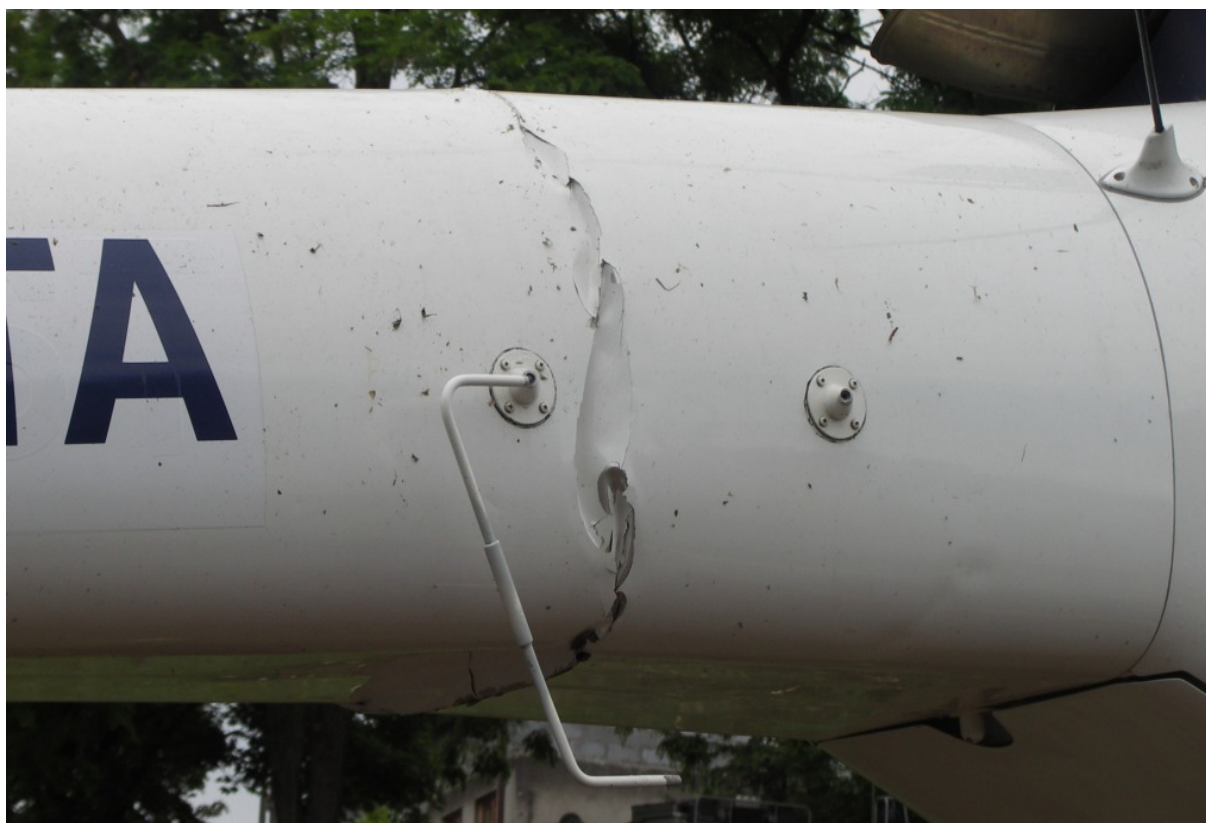
28 – Przełom belki ogonowej, prawa strona. Widoczna oderwana antena radiowysokościomierza.

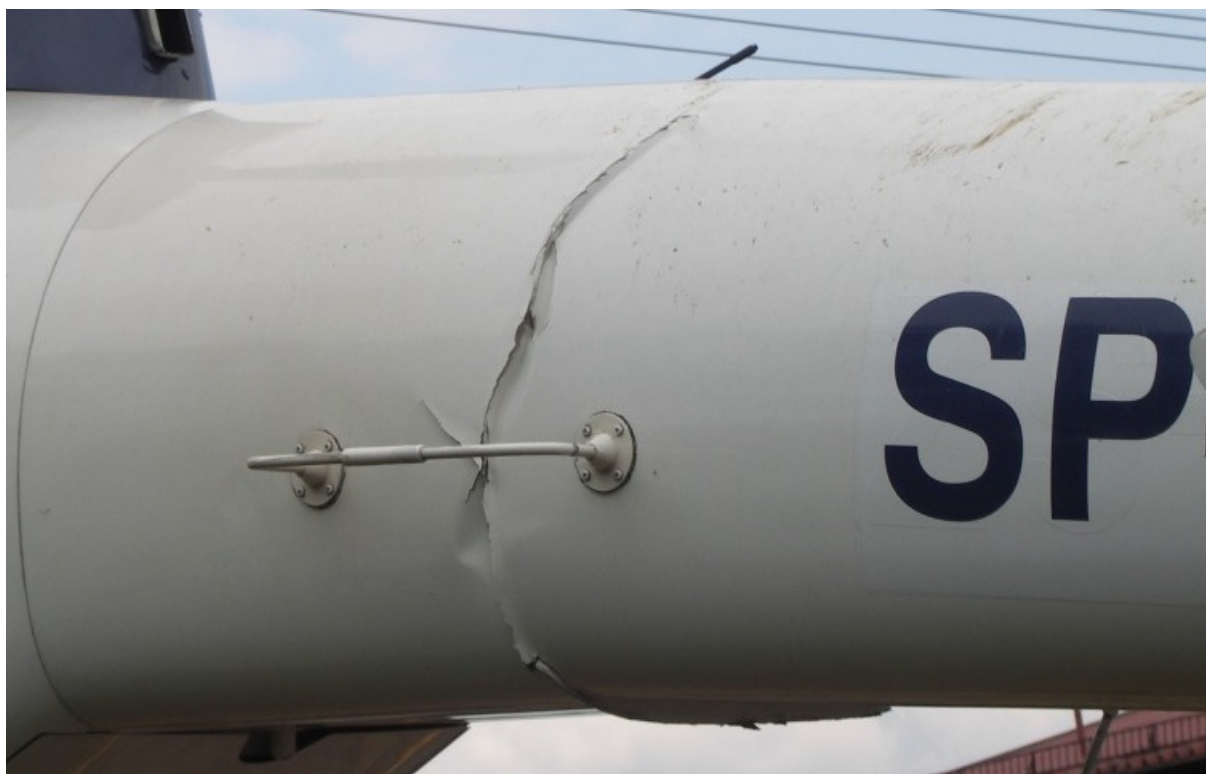
29 – Przełom belki ogonowej, lewa strona. Widoczna antena radiowysokościomierza.

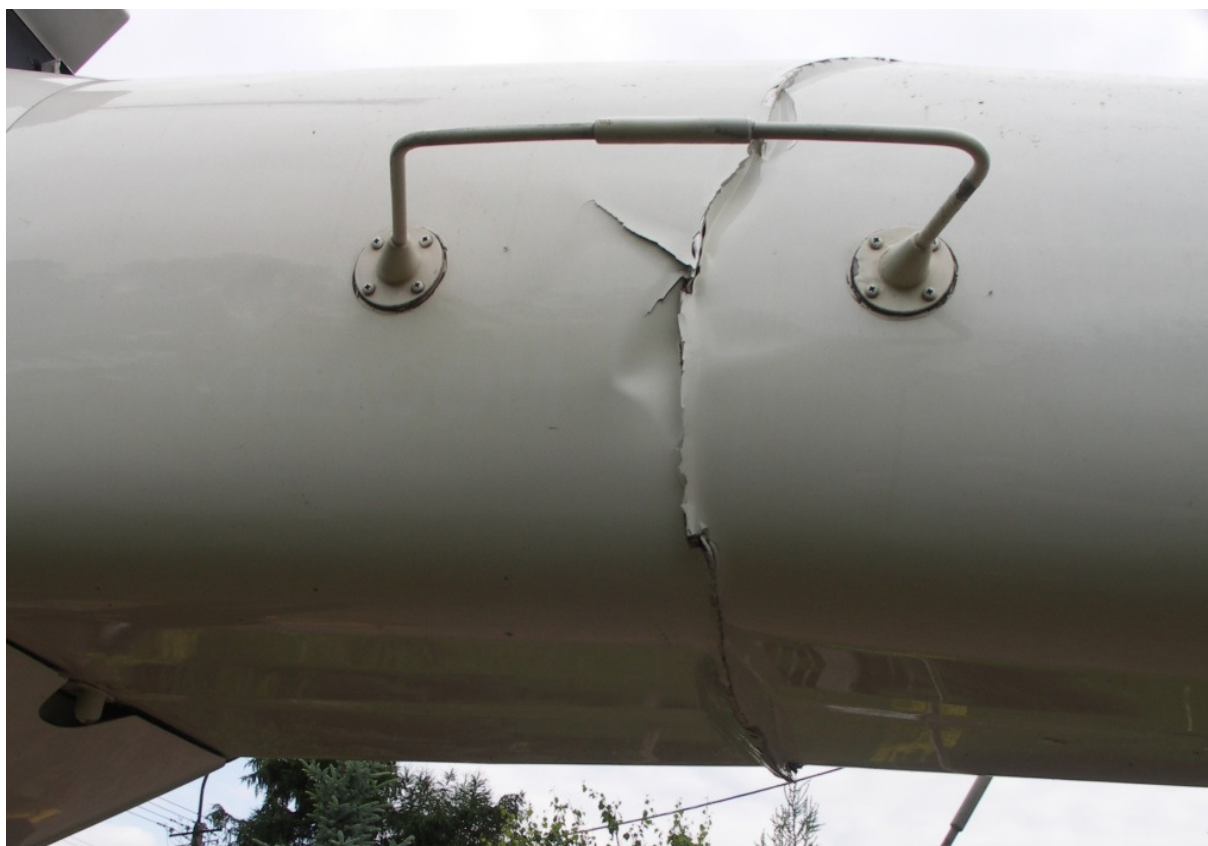
30 – Przełom belki ogonowej, spód i lewa strona. Widoczna antena radiowysokościomierza.

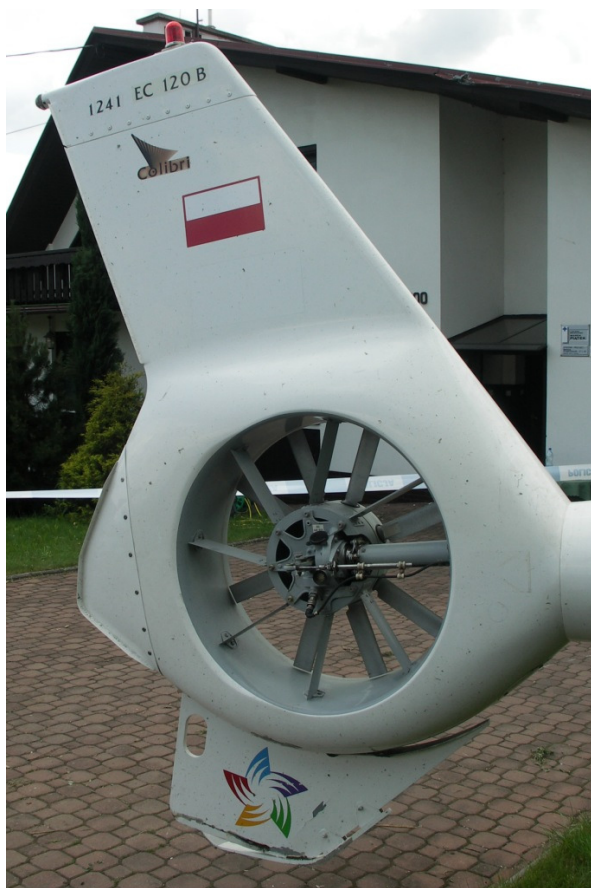
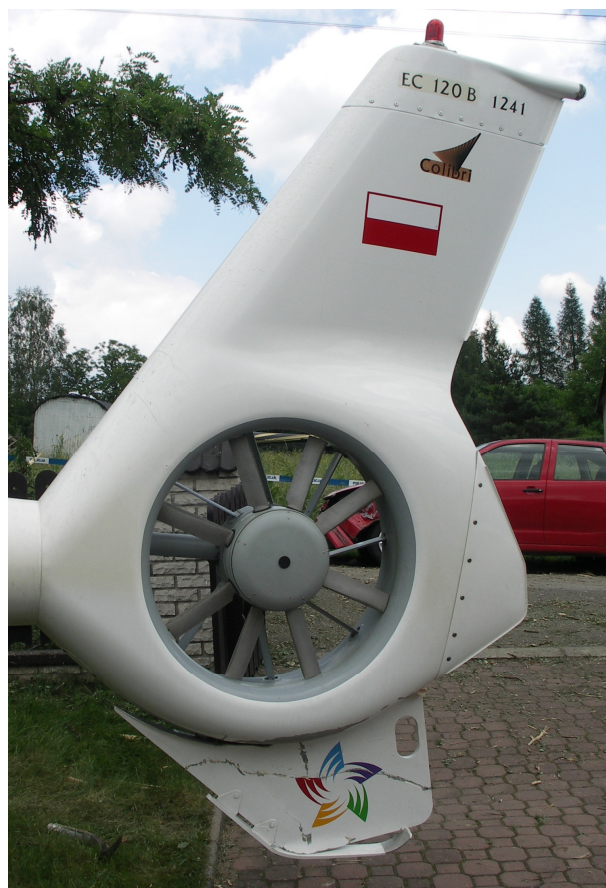
31 i 32 – Usterzenie pionowe z fenestronem z obu stron. Widoczne uszkodzenia płetwy dolnej z płożą.

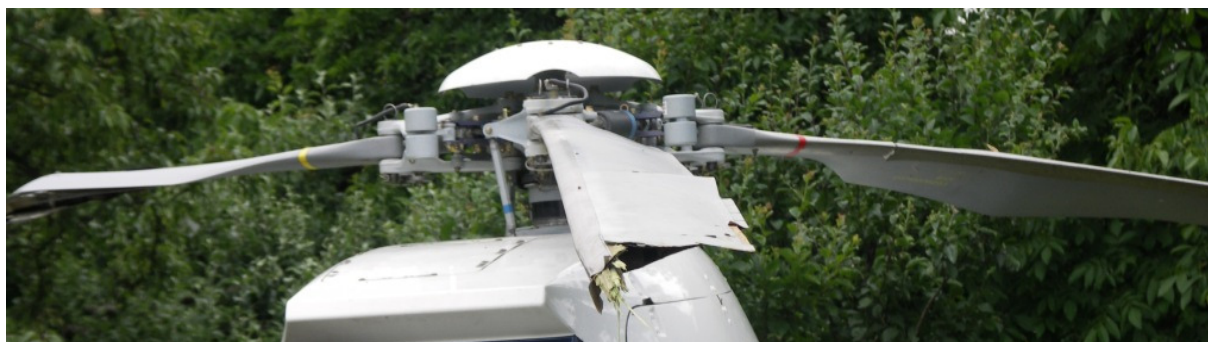
37 – Głowica wirnika nośnego. Widoczne resztki łopat.

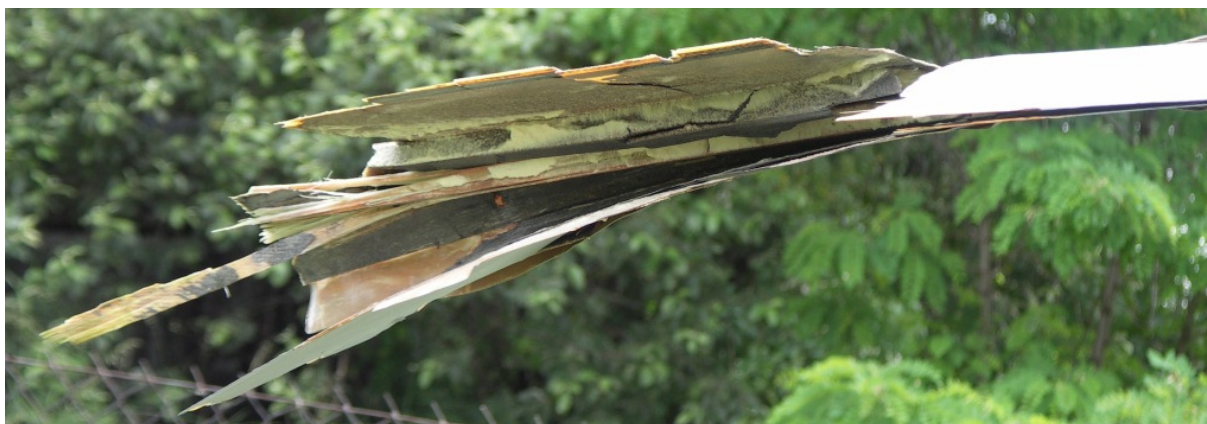
38 – Zniszczenia łopat.

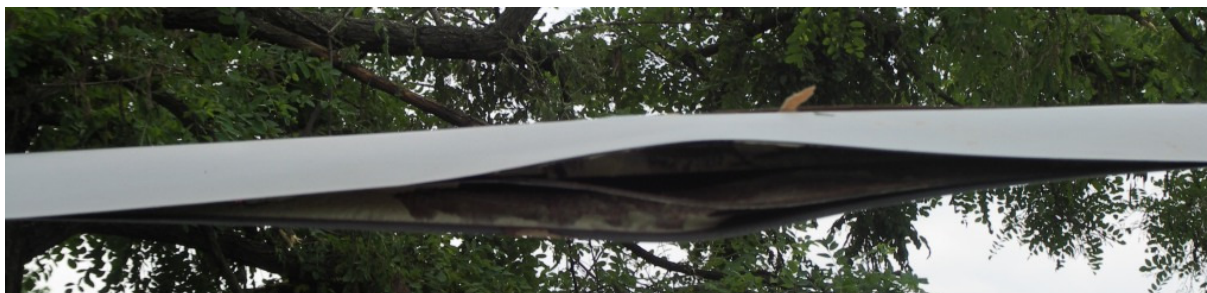
39 – Zniszczenia łopat.

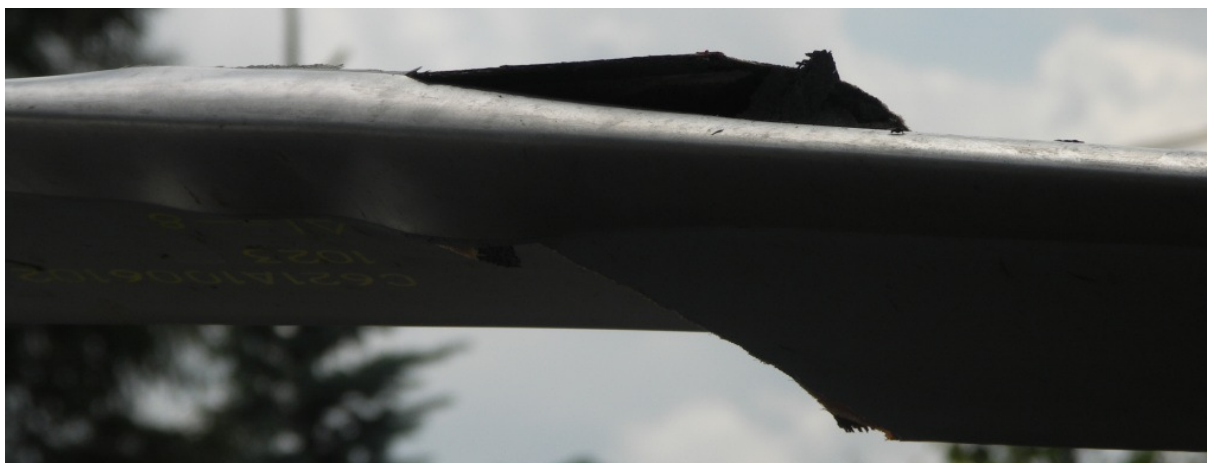
40 – Zniszczenia łopat.

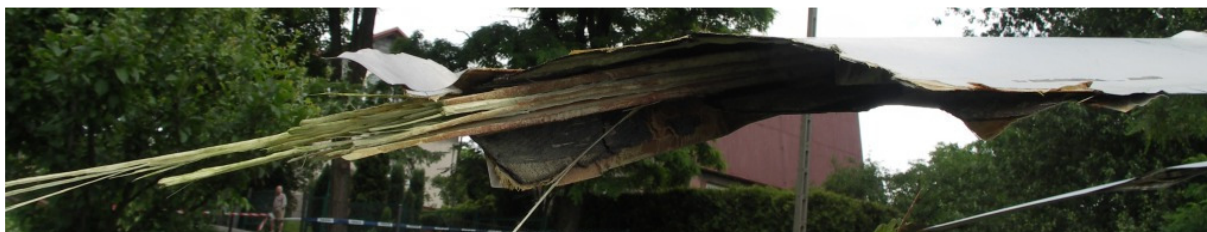
41 – Zniszczenia łopat.
