**ALBUM ILUSTRACJI**  
**z wypadku śmigłowca Eurocopter EC-120B Colibri; SP-GTA**  
**11 czerwca 2008 r., Dzięgielów k/Cieszyna**

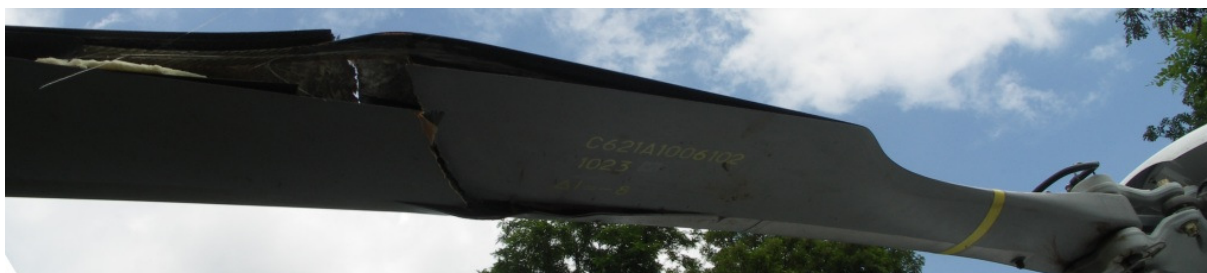
42 – Zniszczenia łopat.

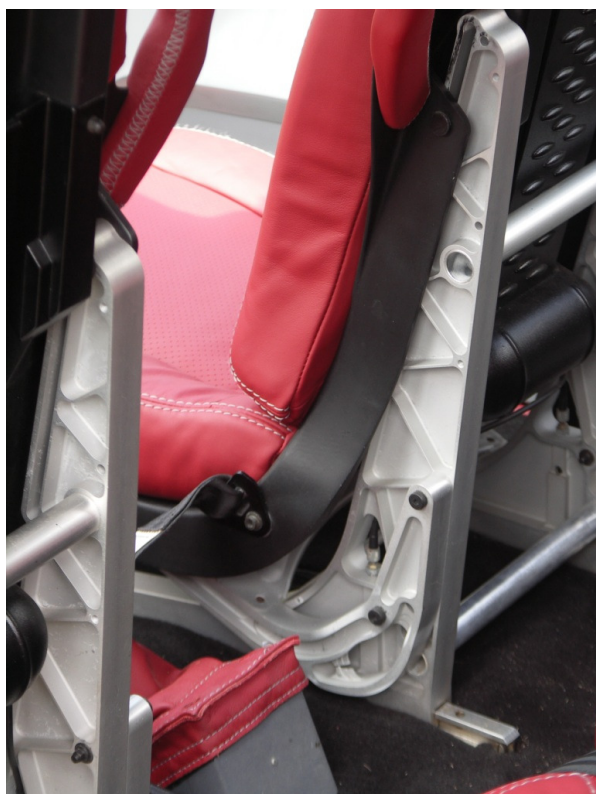
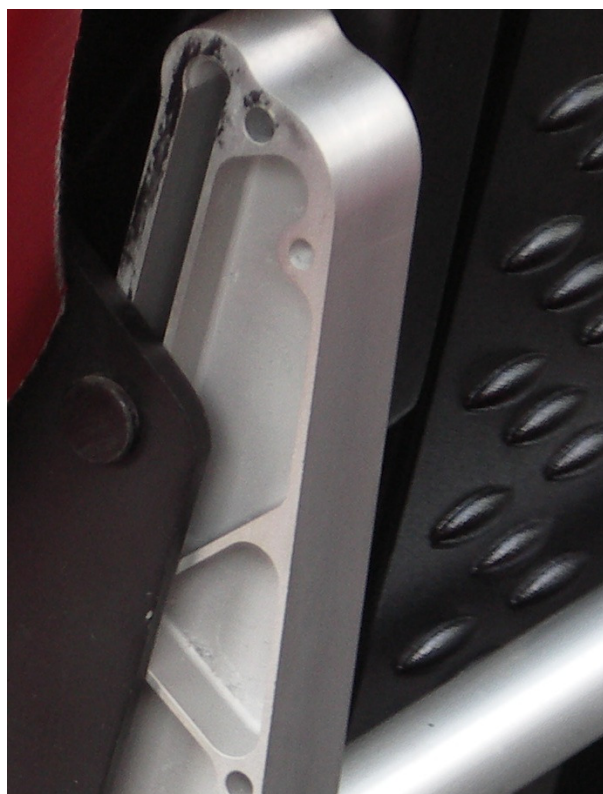
45 i 46 – Widok na strukturę nośną lewego i prawego fotela przedniego. Zwraca uwagę różnica w wyglądzie górnego zamocowania foteli, spowodowana oddziaływaniem ciężaru pilota na prawe siedzisko podczas awaryjnego lądowania i przejściem sworznia nośnego przez szczelinę hamującą, co pokazano na zbliżeniu po prawej stronie.

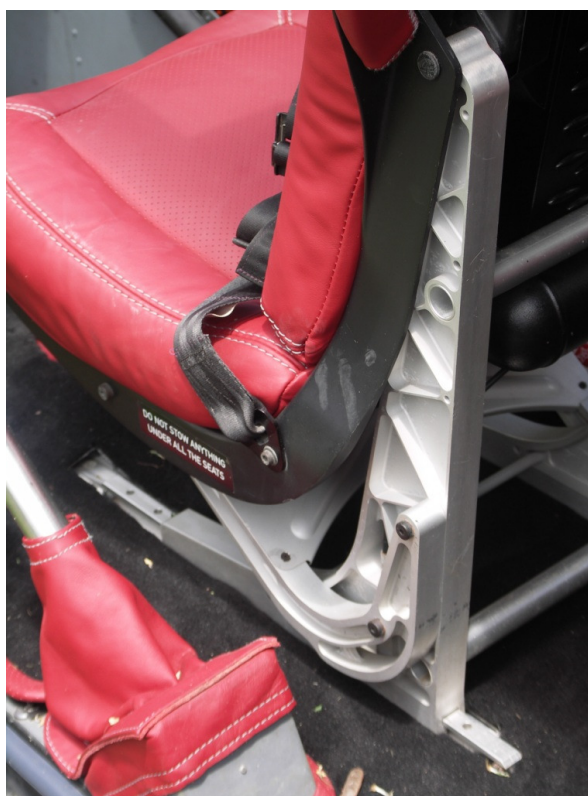
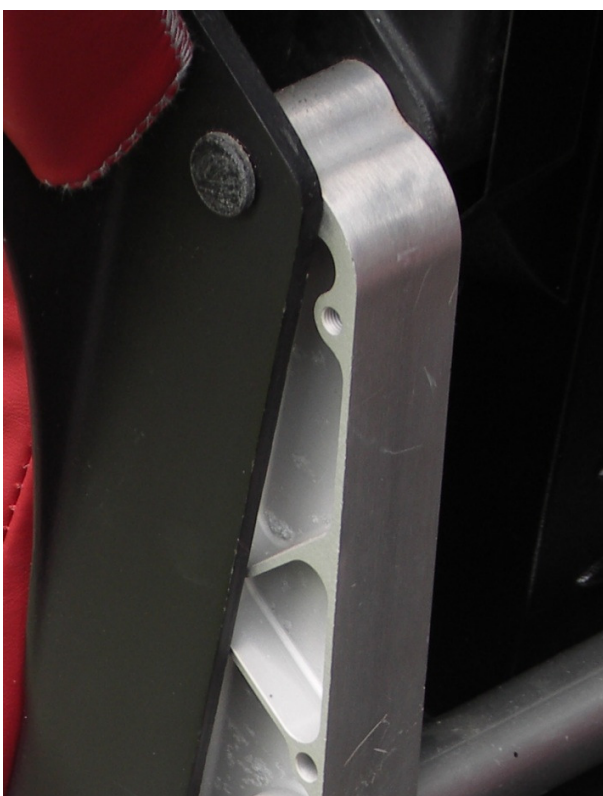
47 i 48 – Widok na strukturę nośną lewego fotela przedniego. Zwraca uwagę różnica w wyglądzie górnego zamocowania foteli – w przypadku lewego przedniego fotela nie miało miejsca oddziaływanie ciężaru pilota na siedzisko (fotel był wolny) i sworznie nośny pozostał w górnym położeniu w szczelinie hamującej, co pokazano na zbliżeniu po prawej stronie.

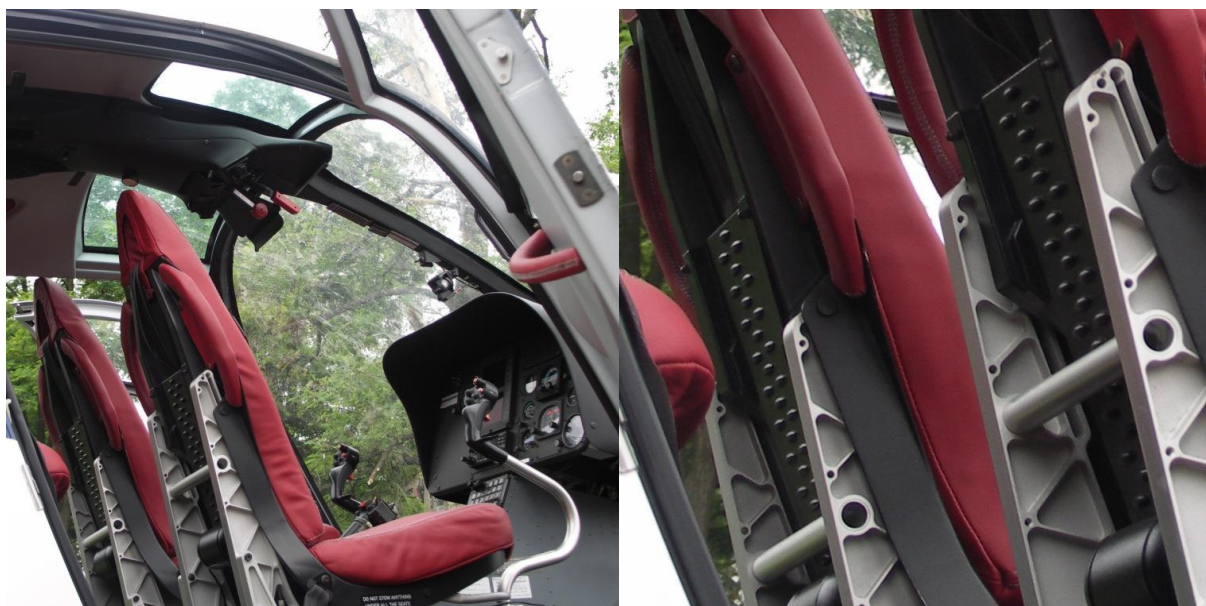
49 i 50 – Widok na strukturę nośną lewego i prawego fotela przedniego z prawej strony. Zwraca uwagę różnica w wyglądzie górnego zamocowania foteli, spowodowana oddziaływaniem ciężaru pilota na prawe siedzisko i przejściem sworznia nośnego przez szczelinę hamującą, co pokazano na zbliżeniu po prawej stronie.

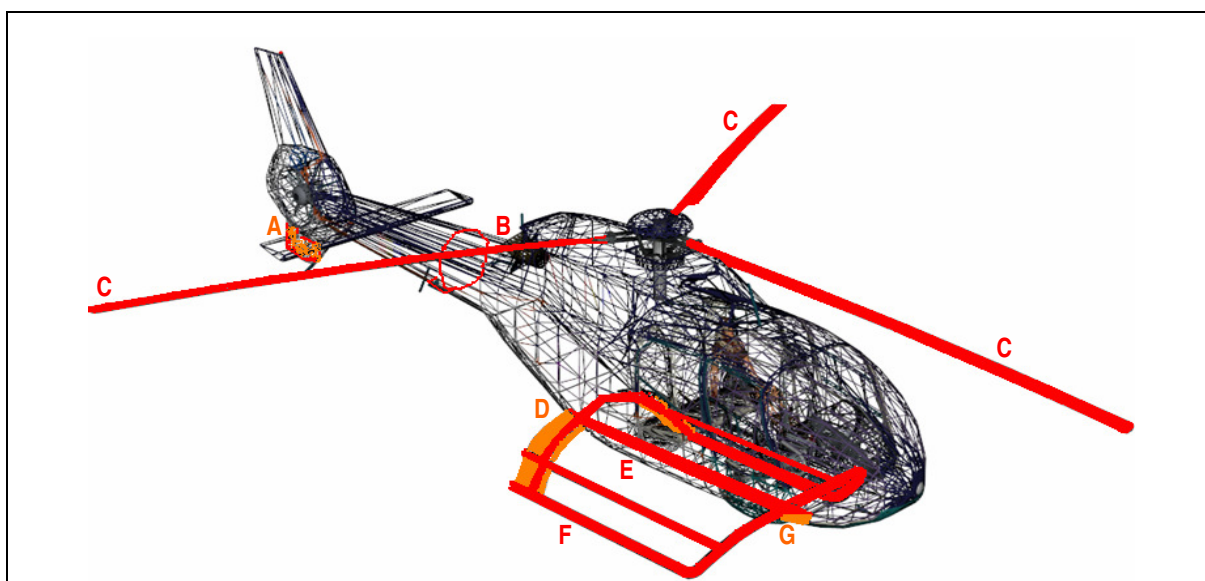
63 – Elementy zniszczone (kolor czerwony) i elementy uszkodzone (kolor pomarańczowy), naniesione na przestrzenny rysunek śmigłowca.  
A – pletwa dolna, B – przełamana belka ogonowa, C – łopaty wirnika nośnego, D – Owiewki podwozia, E – prawy dźwigar wzdłużny kadłuba, F – podwozie, G – dolne osłony kadłuba.
