**MINISTERSTWO INFRASTRUKTURY  
PAŃSTWOWA KOMISJA BADANIA WYPADKÓW LOTNICZYCH**

**RAPORT KOŃCOWY  
WYPADKU LOTNICZEGO**

**Zdarzenie nr: 333/08**

**Statek powietrzny: śmigłowiec Eurocopter EC-120B Colibri  
SP-GTA**

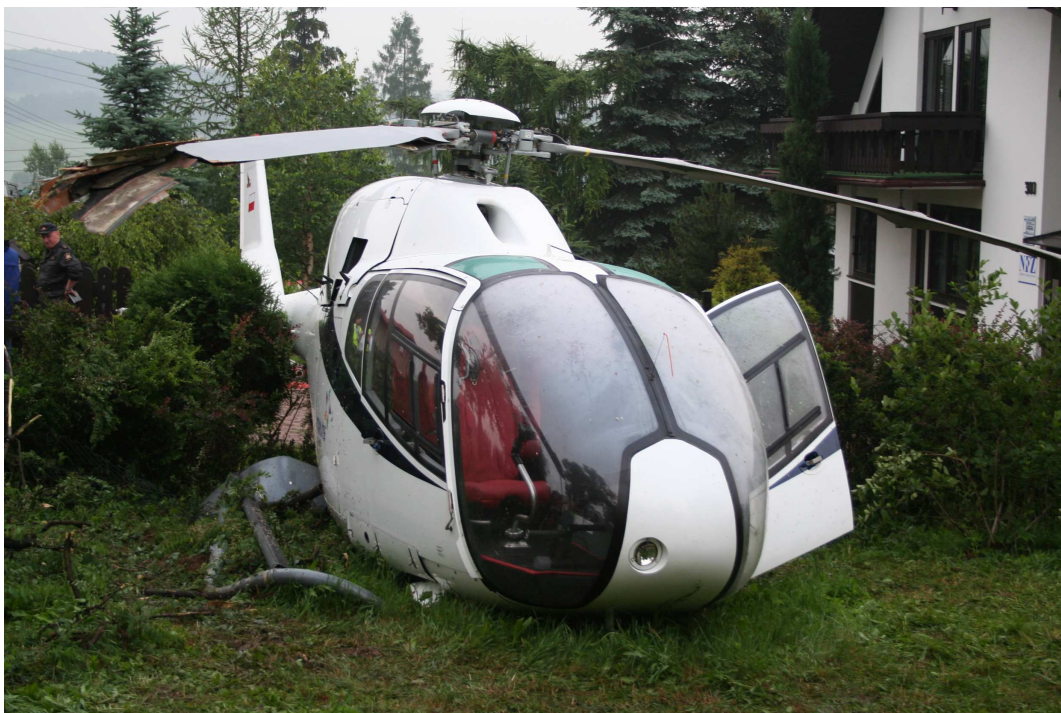
- całkowicie zniszczone wszystkie łopaty wirnika głównego (połamane w ok.30-40% długości od osi wirnika),
- zniszczone i wyłamane z kadłuba podwozie saniowe,
- złamany prawy dźwigar wzdłużny struktury kadłuba (pod kabiną, w ok.40% długości od przodu),
- złamana belka ogonowa (w ok.25% od zamocowania w kadłubie),
- pęknięta i częściowo oderwana od fenestronu dolna płyta statecznika pionowego z płożą,
- uszkodzone dolne elementy pokryciowe przedniej części kadłuba,
- prawdopodobne przemieszczenie wału wirnika ogonowego.

Fotografia śmigłowca i jego usytuowanie po zdarzeniu

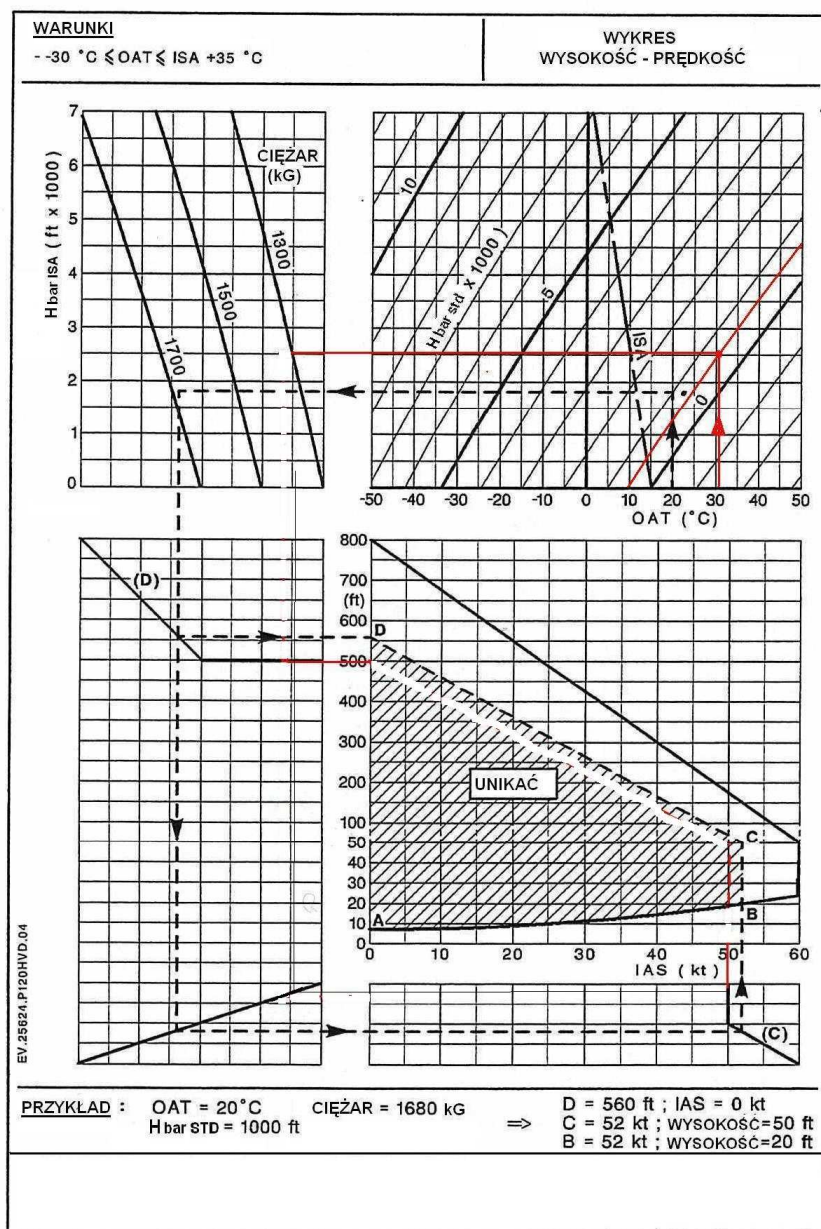
Rys. 1. Zależność ograniczeń śmigłowca od jego załadunku i parametrów atmosfery

Przeprowadzona analiza przebiegu lotu na podstawie przedstawionych na rys. 1, rys.2 i rys.3 wzajemnych zależności załadowania śmigłowca oraz parametrów atmosfery i parametrów lotu prowadzi do następujących wniosków:

- załadunek śmigłowca (ciężar całkowity śmigłowca) nie miał wpływu na powstanie zdarzenia, nie zostały naruszone żadne ograniczenia dotyczące załadunku śmigłowca; z danych osiągowych przedstawionych na rys. 1, rys.2

i rys.3 wynika, iż lot wykonywany był w warunkach znacznych zapasów do ograniczeń,

Uwzględniając zalecany zakres lotów przedstawiony na rys.1 z oznaczonym polem, ABCD, zakresowanym i opisanym **UNIKAĆ**, pilot (prawdopodobnie zajęty identyfikacją obiektów naziemnych wskazywanych mu przez pasażerów) doprowadził do niebezpiecznego zmniejszenia prędkości przy realnych warunkach ciężarowych i atmosferycznych poniżej zalecanej IAS, doprowadzając praktycznie do IAS = 0 knots. Obserwowana przez pilota prędkość względem ziemi była prędkością przemieszczania się powietrza (wiatru). Na przyspieszenie wejścia w stan przeciągnięcia mógł mieć wpływ kąt przechylenia śmigłowca. Wyprowadzenie śmigłowca ze stanu przeciągnięcia nastąpiło po znalezieniu się w strefie wpływu ziemi na WN, jednakże z uwagi na małą wysokość, a szczególnie przeszkody, nastąpiło awaryjne lądowanie śmigłowca połączone z niszczeniem konstrukcji.

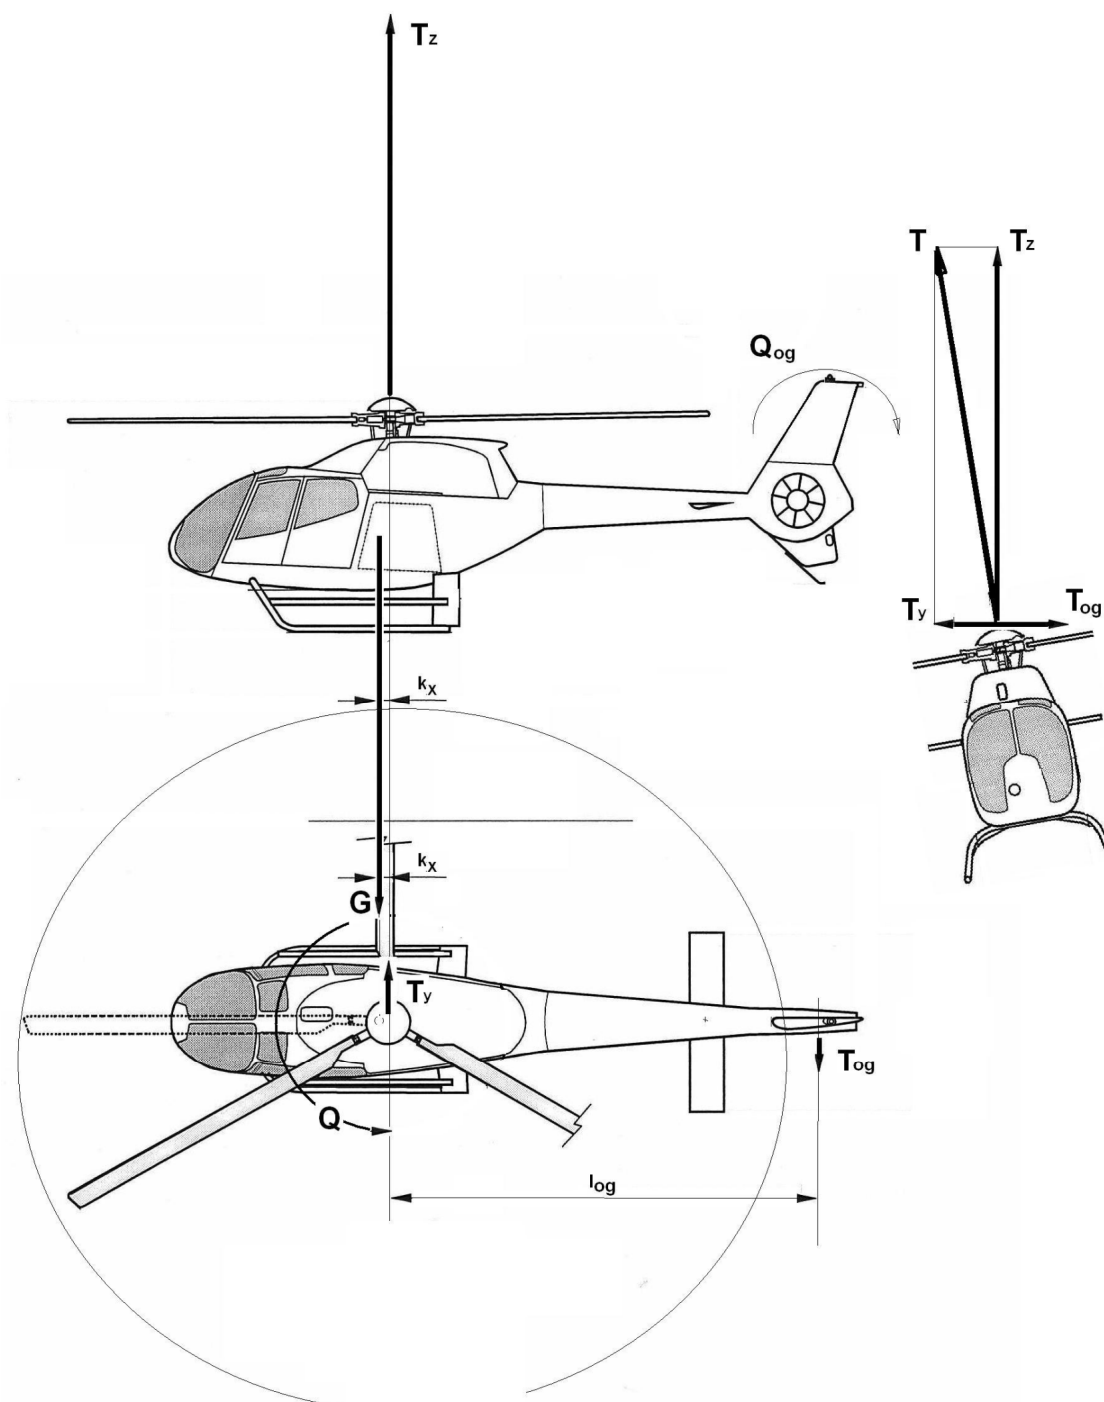
Na rys. 4. przedstawiono rozkład sił w stanie równowagi w zawisie.

Zdaniem komisji podczas powolnego przemieszczania się na wysokości około  $H_p = 300$  ft (100 m) nad ziemią (stan lotu zbliżony do zawisu bez wpływu ziemi) wystąpiło zwiększenie przechylenia, co skutkowało zwiększeniem skoku. Zdaniem komisji wirnik nośny śmigłowca znalazł się w pobliżu stanu przeciągnięcia. Utrzymywany w takim

stanie przez pilota nieposiadającego rozeznania, co do stanu zagrożenia, wszedł w stan przeciągnięcia.
