MINISTERSTWO INFRASTRUKTURY  
Państwowa Komisja Badania Wypadków Lotniczych

Dot. zdarzenia nr: 368/08

## UCHWAŁA

po rozpatrzeniu w dniu 3 czerwca 2009 roku, przedstawionego przez Polską Agencję Żeglugi Powietrznej raportu końcowego badania zdarzenia lotniczego, potencjalnego niebezpiecznego zbliżenia pomiędzy samolotami Jetstream J32, które wydarzyło się w dniu 18 czerwca 2008 roku w MATZ lotniska Bydgoszcz – Szwederowo (EPBY), **działając na podstawie ustawy z dnia 3 lipca 2002 r. Prawo lotnicze (Dz. U. 2006, Nr 100, poz. 696 z zm.)**, Państwowa Komisja Badania Wypadków Lotniczych przyjmuje ustalenia wyżej wymienionego podmiotu i na ich podstawie uznaje, iż:

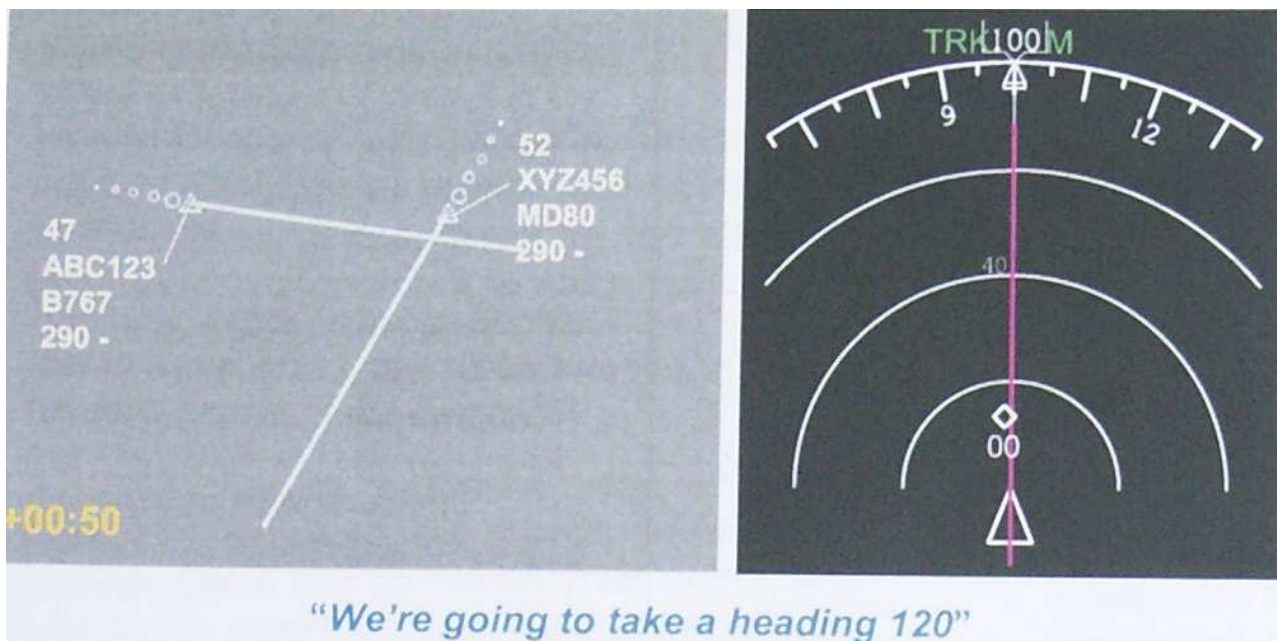
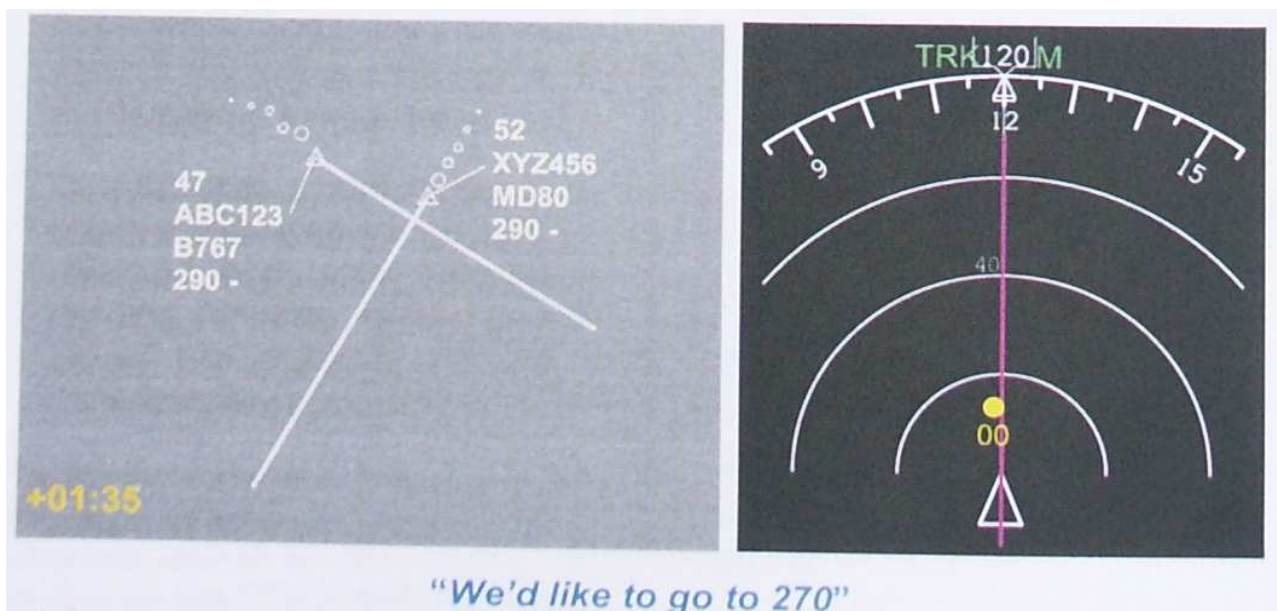
Działania załóg samolotów Jetstream J32, wstrzymanie wznoszenia i zniżania na podstawie informacji z TCAS ( traffic advisory – TA) nie doprowadziły do niebezpiecznego zbliżenia. Komisja przypomina, że TCAS II v.7.0 nie służy do wypracowywania separacji, a do rozwiązywania sytuacji konfliktowych. Wykorzystywanie zobrazowania przedstawionego na wskaźniku TCAS, zwłaszcza w płaszczyźnie poziomej jest zupełnie różne od rzeczywistej sytuacji w powietrzu i sytuacji jaką obserwuje kontroler ruchu lotniczego na wskaźniku radarowym (zdjęcia poniżej) i może doprowadzić do niebezpiecznych zbliżeń.

Nie wolno wykonywać manewrów według obserwacji wskazań TCAS bez nawiązania kontaktu wzrokowego z potencjalnym kolizyjnym statkiem powietrznym. Zalecane jest aby pilot lecący kontynuował lot będąc przygotowany na wykonie manewru według polecenia rozwiązania sytuacji kolizyjnej (resolution advisory - RA). Pilot nie lecący powinien starać się nawiązać kontakt wzrokowy z kolizyjnym statkiem powietrznym wykorzystując również zobrazowanie wskaźnika TCAS.

Załogi statków powietrznych w sytuacji gdy odbiorą pierwszy sygnał ostrzeżenia o potencjalnym kolizyjnym statku powietrznym (TA) powinny stosować się do procedur zawartych w instrukcjach operacyjnych.

**Zalecenie nr 2009-014:** Przewoźnik lotniczy JetAir Sp. z o.o. - przeprowadzić weryfikację procedur postępowania załóg lotniczych według informacji i poleceń TCAS.
