**ALBUM ILUSTRACJI**  
**z wypadku samolotu Ryan NAVION A; SP-KPP**  
**29 czerwca 2008 r., Nadbrzeże k/Góry Kalwarii**

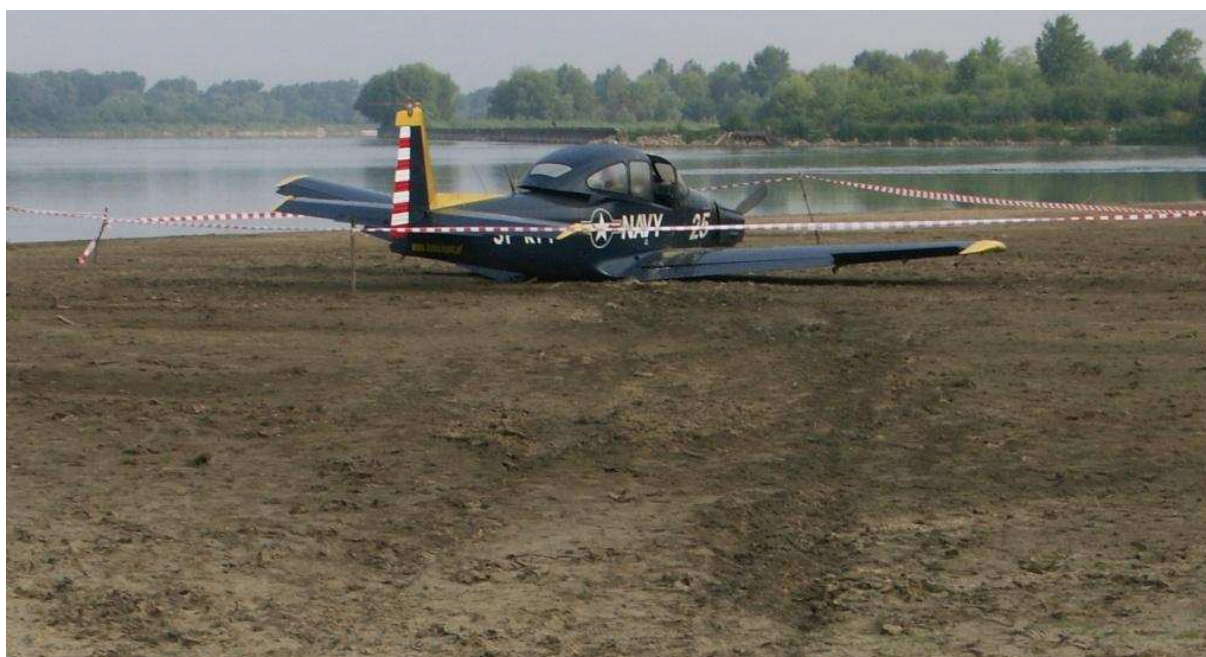
7 – Ślad ostatniego odcinka awaryjnego lądowania ze skośnym przemieszczaniem się samolotu.

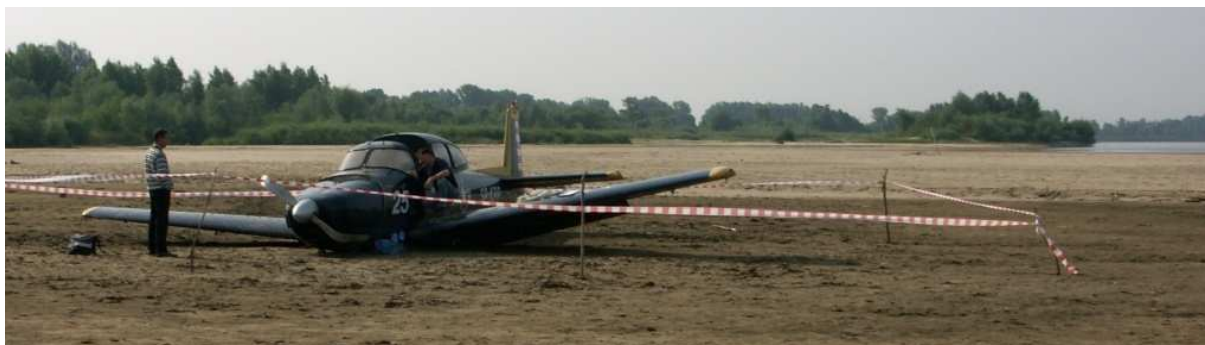
8 – Ślad ostatniego odcinka awaryjnego lądowania ze skośnym przemieszczaniem się samolotu.

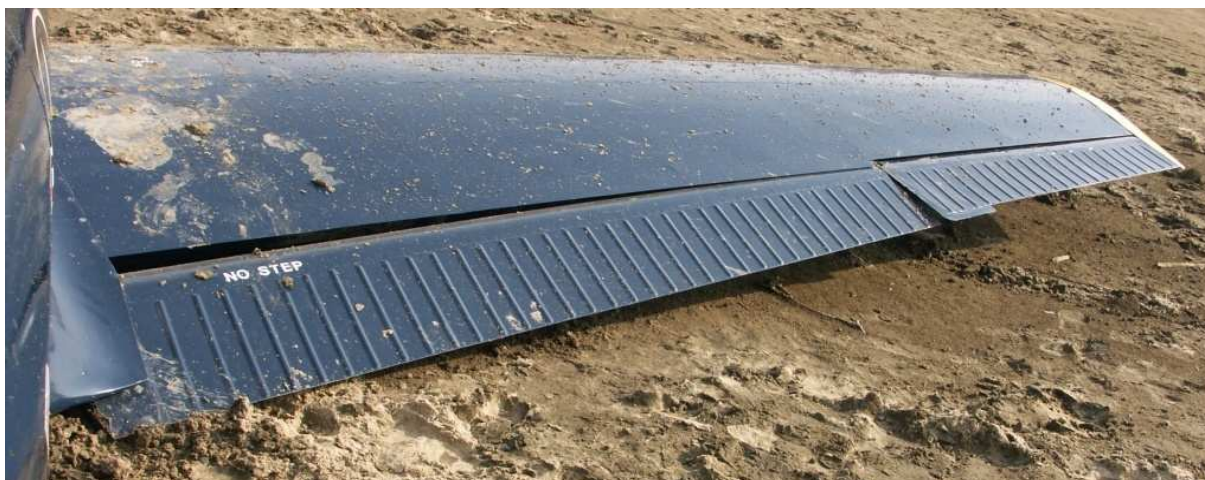
10 – Samolot po zatrzymaniu się, prawa strona. Zwraca uwagę nierównomierność szczeliny klapy, sygnalizująca uszkodzenie konsol jej zawieszenia na skrzydle.

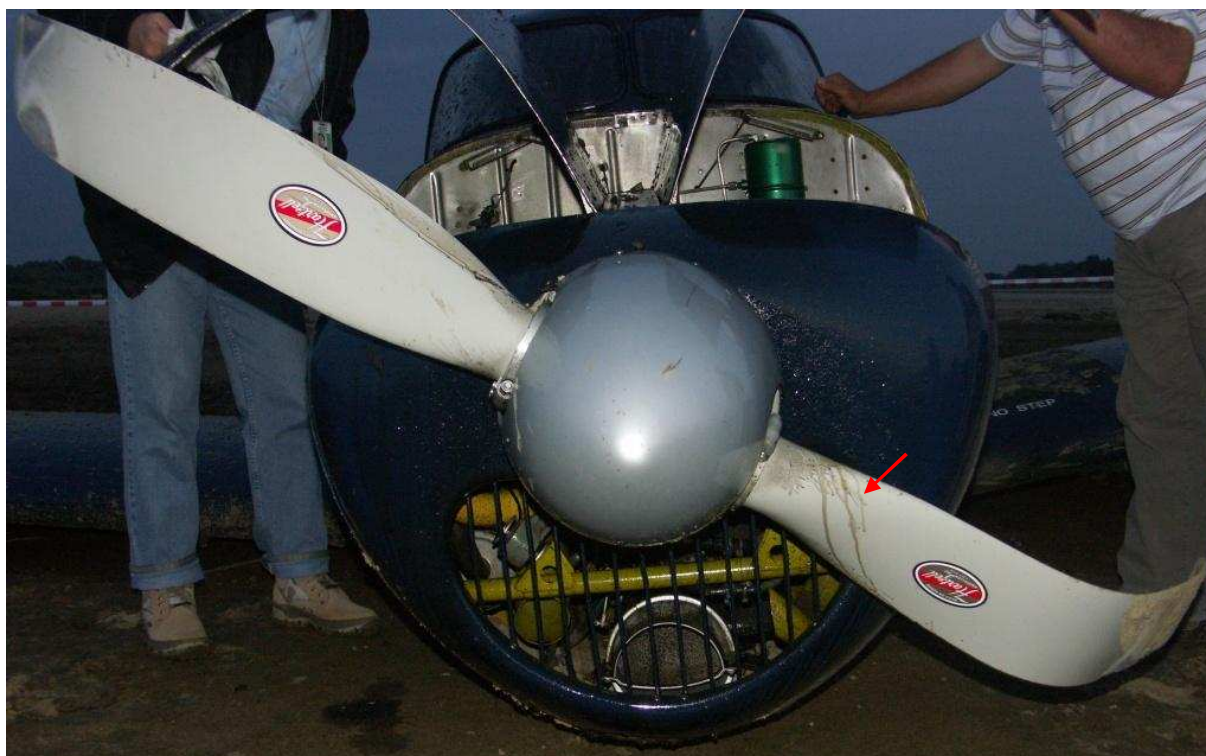
20 – Przód samolotu. Widoczne zniszczone śmigło z wyraźnymi zaciekami (strugami) oleju w okolicy piasty; szczegóły konstrukcji zespołu napędowego za wlotem powietrza.

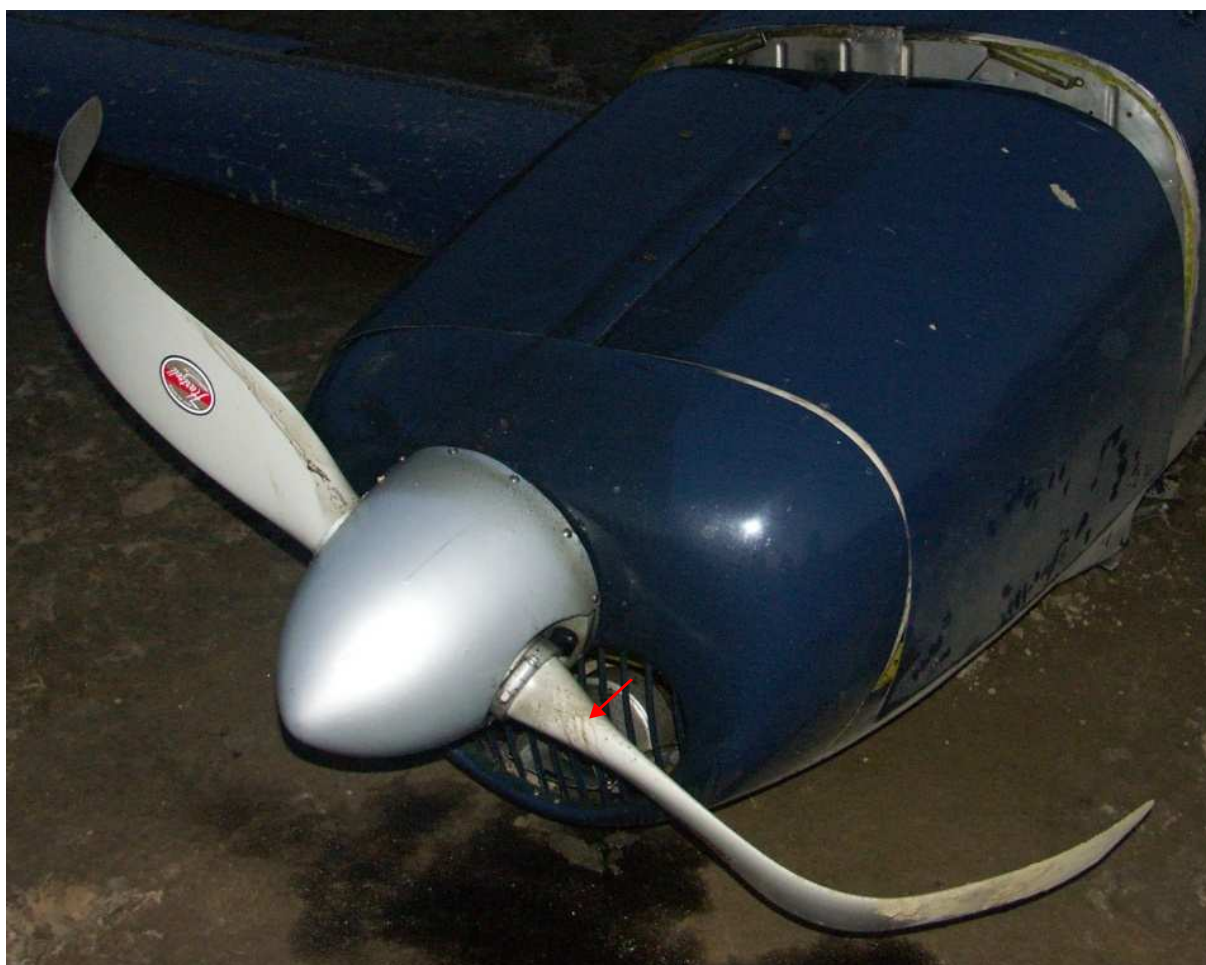
21 – Zniszczone śmigło z wyraźnymi zaciekami (strugami) oleju w okolicy piasty. Osłony zespołu napędowego zamknięte.

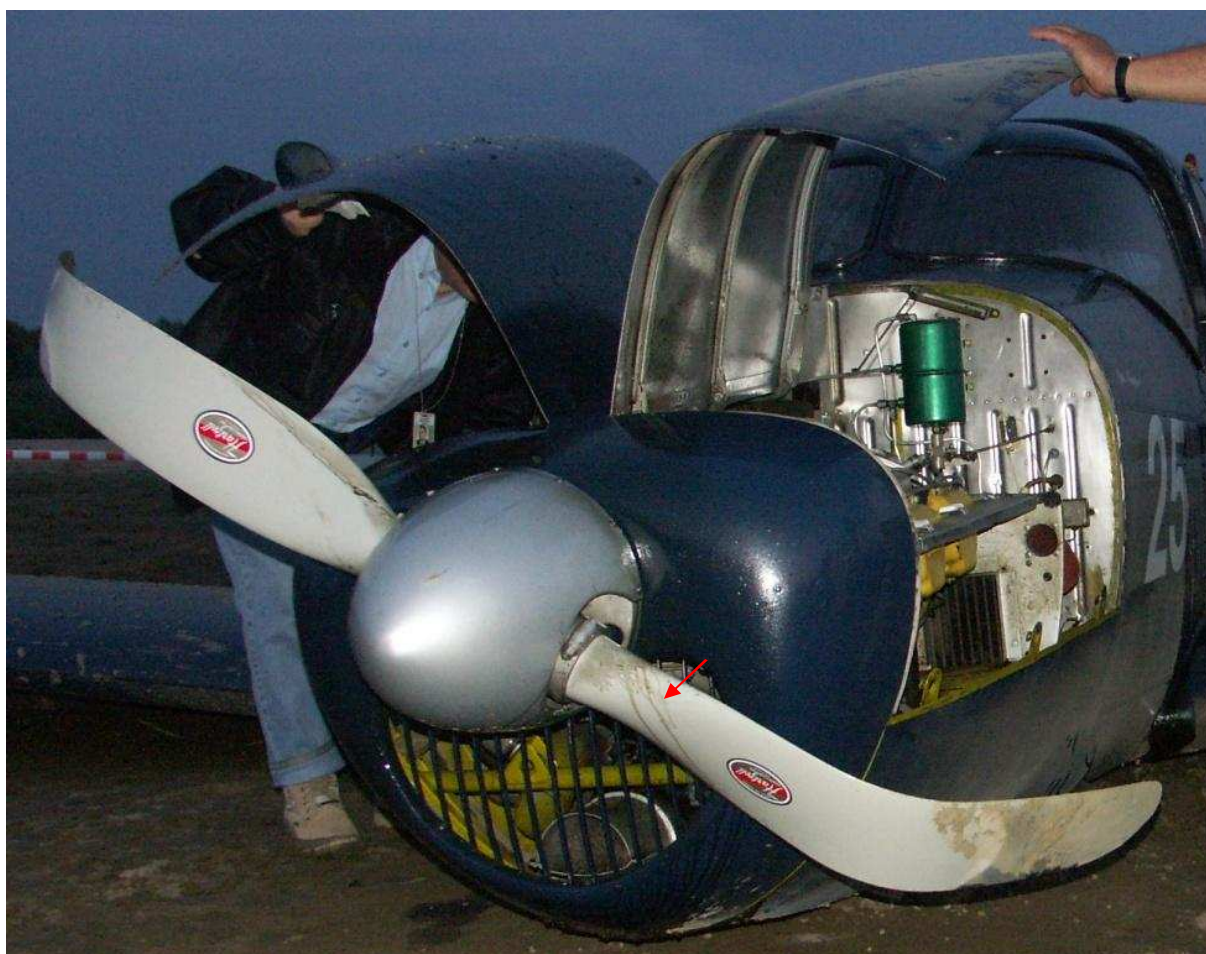
22 – Zniszczone śmigło z wyraźnymi zaciekami (strugami) oleju w okolicy piasty. Ostony zespołu napędowego otwarte.

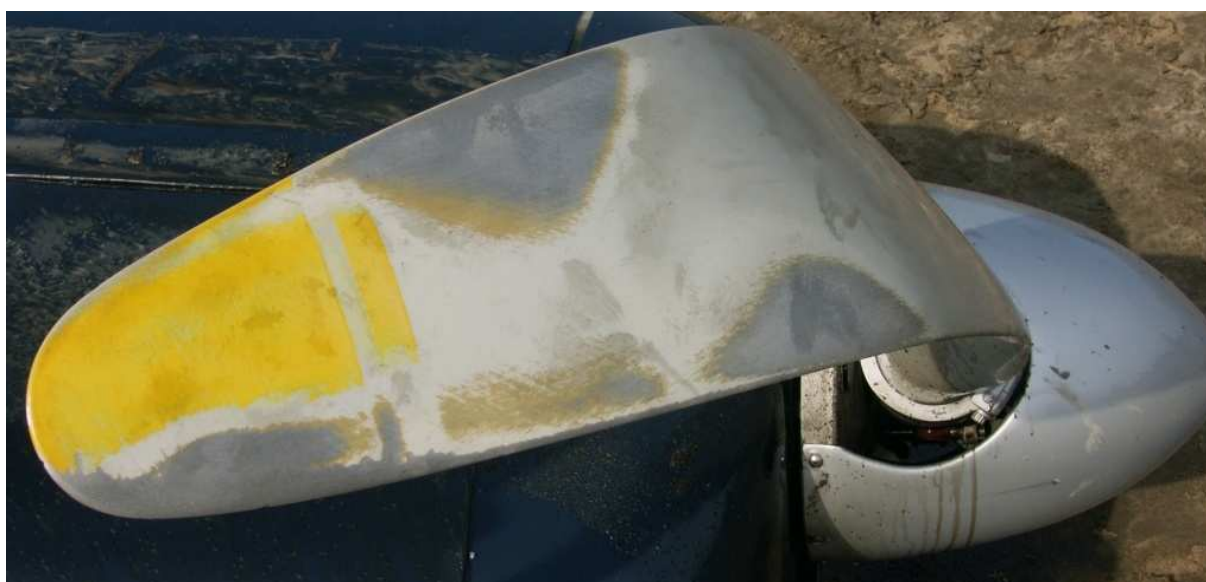
23 – Zbliżenie końcówki zniszczonej łopaty śmigła. W wykroju kółpaka śmigła widoczne szczegóły konstrukcji piasty.

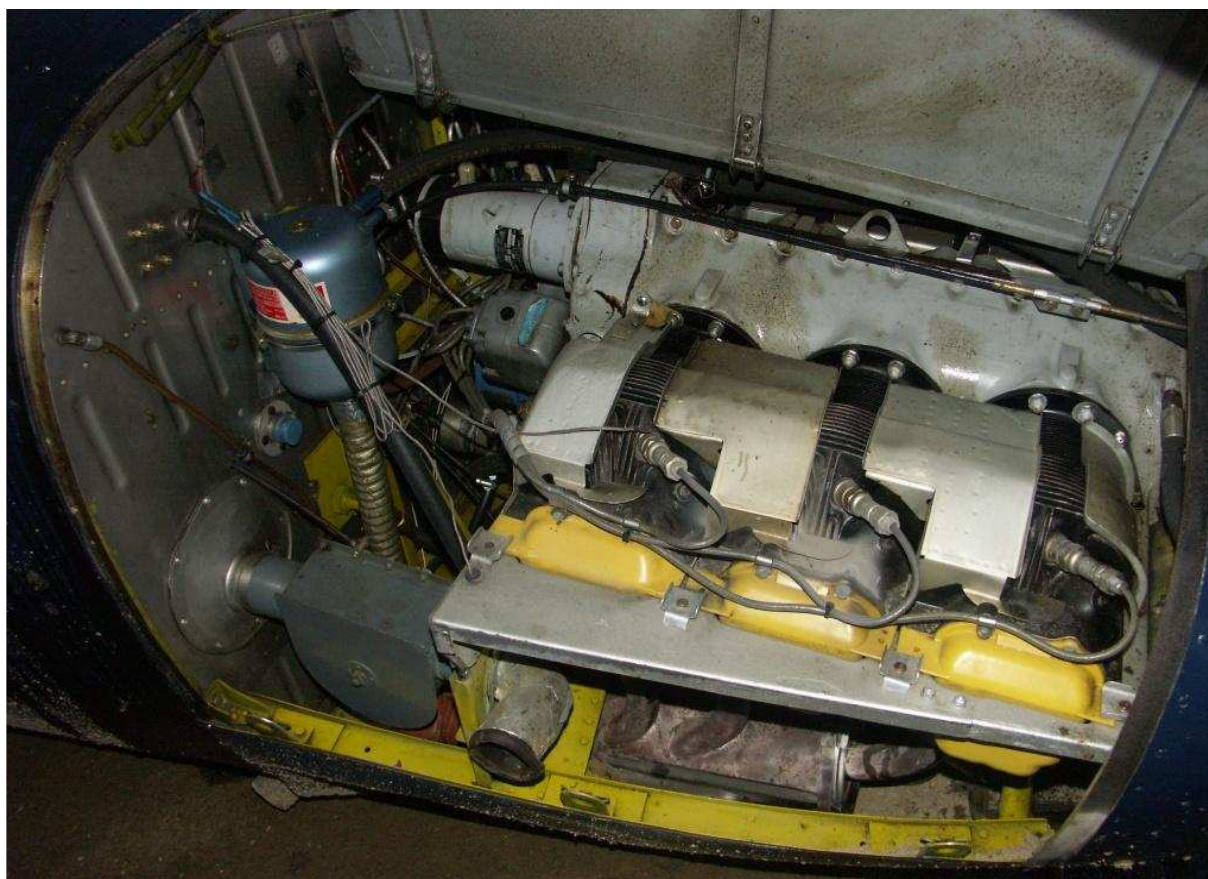
24 – Miarka oleju – sprawdzony poziom oleju był poniżej wartości niebezpiecznej (DANGER).

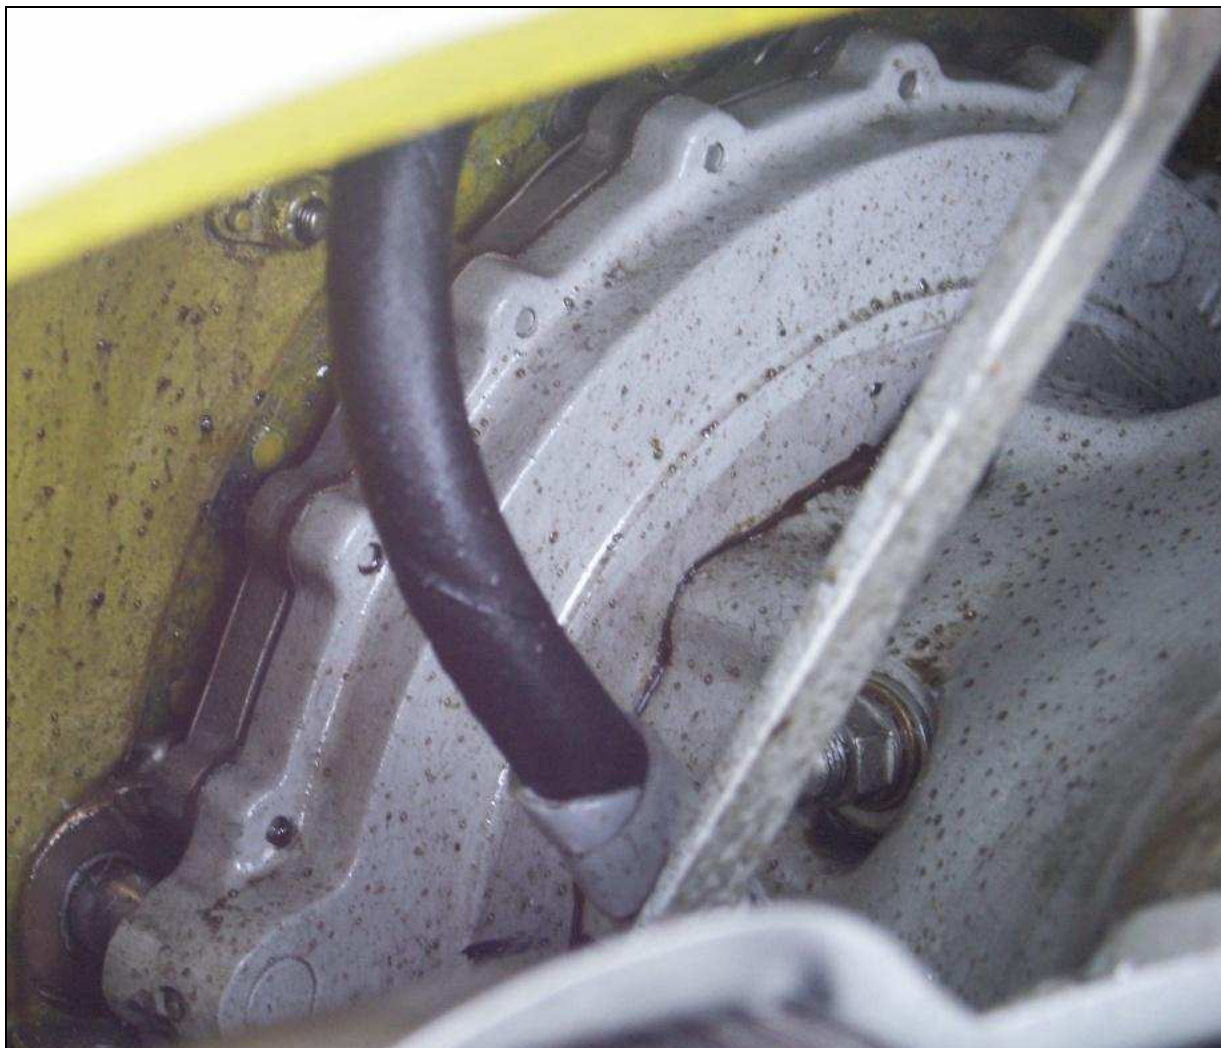
27 – Przednia część zespołu napędowego od wewnątrz – widać duży fragment korpusu komory przepływu systemu sterowania skokiem łopaty śmigła.

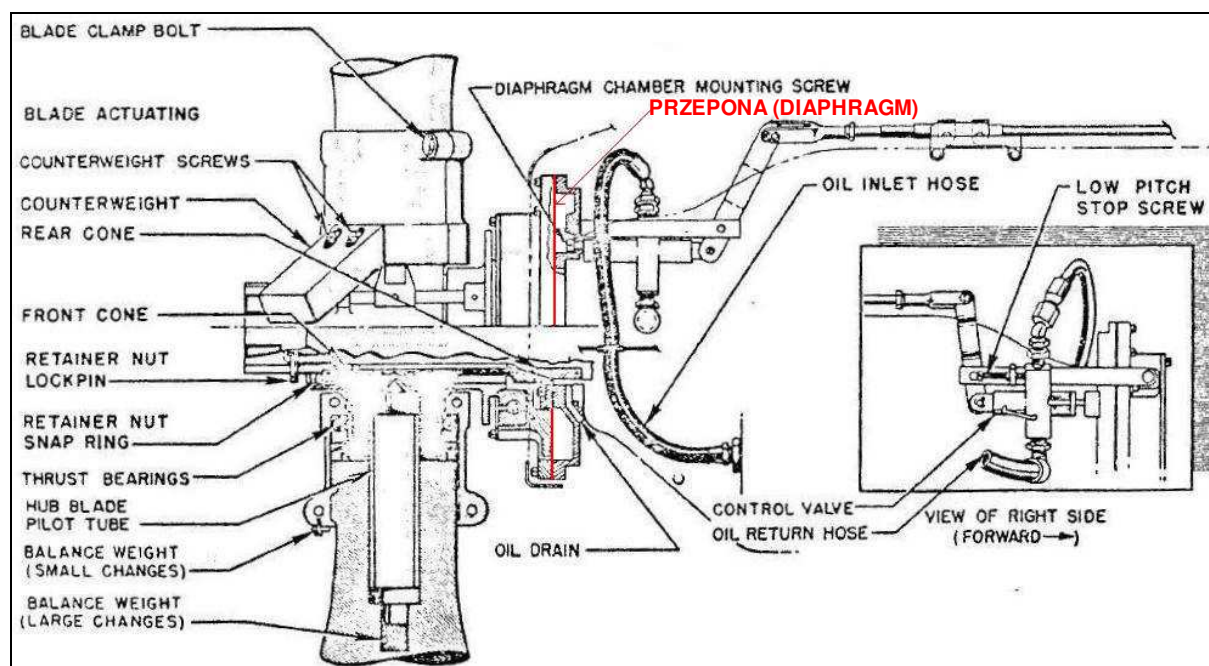
37 – Zaczerpnięty z oryginalnej instrukcji obsługi technicznej samolotu Ryan Navion półschematyczny rysunek systemu sterowania skokiem łopaty śmigła z zaznaczonym elementem (przeponą), którego pęknięcie doprowadziło do wycieku oleju z układu sterowania skokiem śmigła.

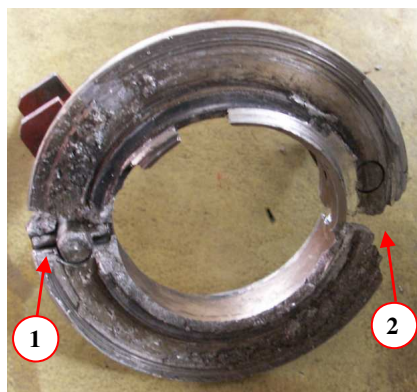
38 – Obrótowa tarcza sterująca (B-87): 1 - pierwsze pęknięcie tarczy; 2 - drugie pęknięcie tarczy.

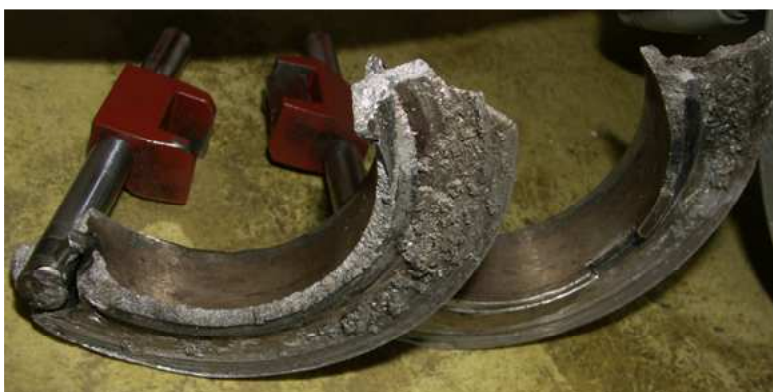
39 – Dwie części złamanej obrotowej tarczy sterującej B-87 JACK PLATE.

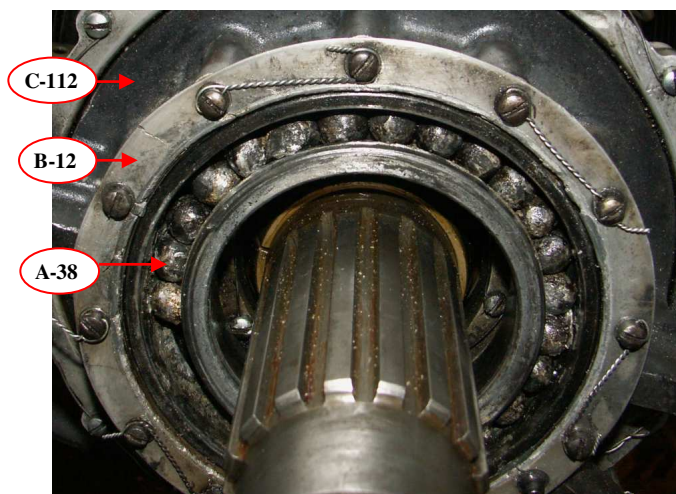
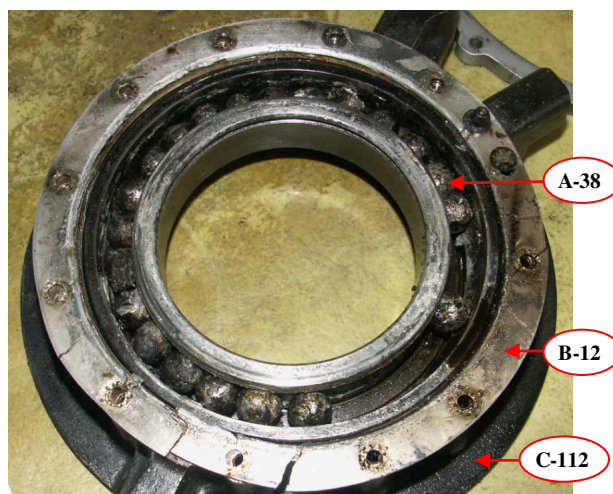
40, 41 – Zniszczone łożysko (A-38 BEARING) we wnętrzu tłoka (C-112 PISTON); widoczne resztki zeszlifowanej i popękanej płytki osłony łożyska (B-12 COVER PLATE).

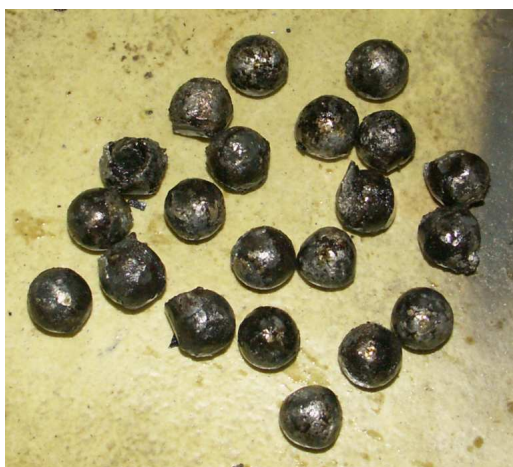
42 – Zniszczone kulki łożyska (A-38 BEARING).

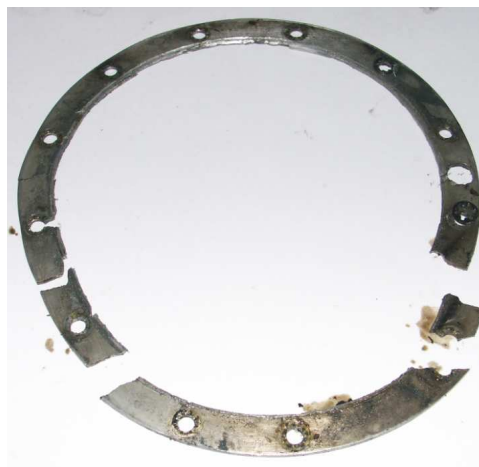
44 – Resztki zniszczonej płytki osłony łożyska (B-12 COVER PLATE).

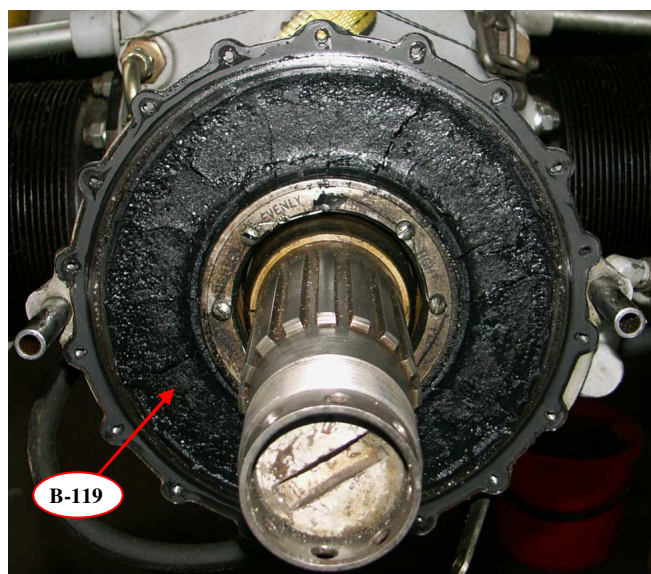
45 – Przepona (B-119 DIAPHRAGM) przymocowana do C-111-7; widać liczne promieniowe pęknięcia.

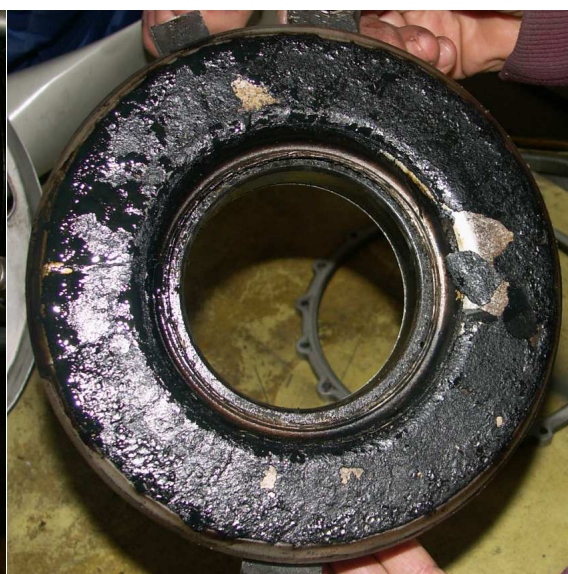
46 – Warstwa przepony (B-119 DIAPHRAGM) przywulkanizowana do tłoka (C-112 PISTON).

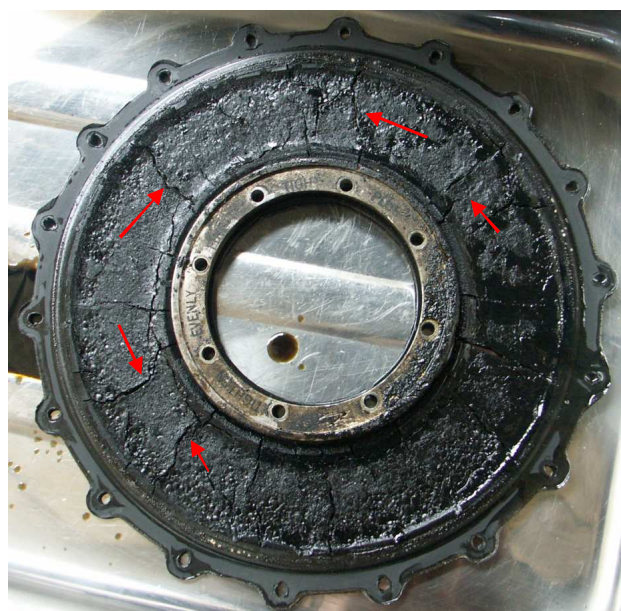
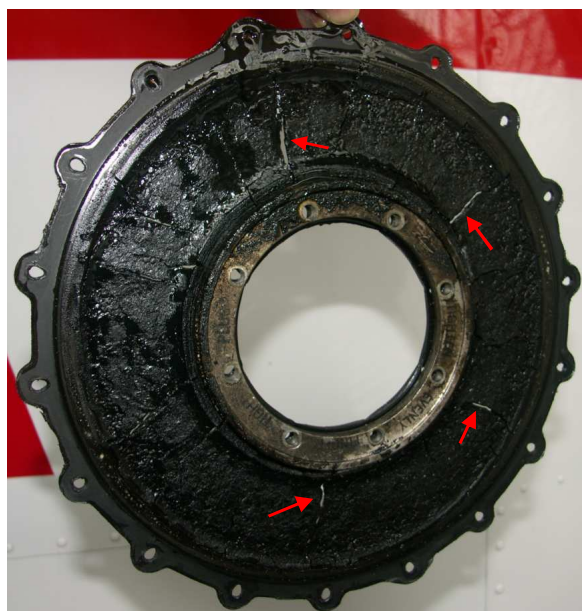
47, 48 – Przepona (B-119 DIAPHRAGM) przymocowana do C-111-7 po zdjęciu z silnika; wyraźnie widać liczne promieniowe pęknięcia.

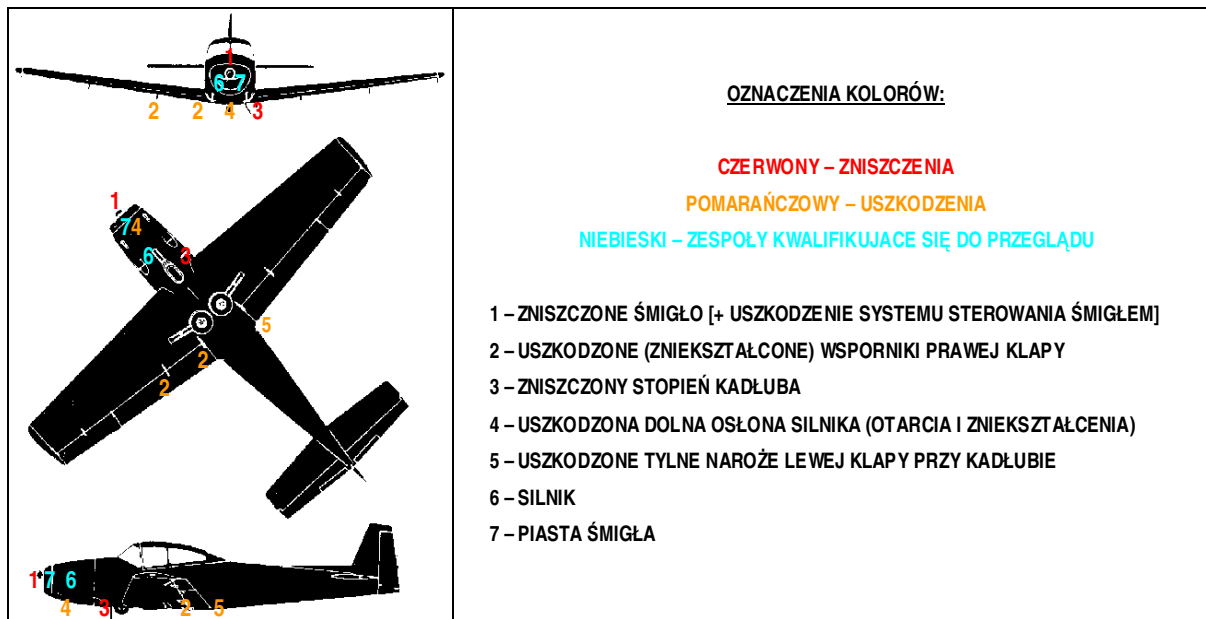
49 – Uszkodzenia samolotu, zaznaczone orientacyjnie na jego sylwetce w trzech rzutach.
