**ALBUM ILUSTRACJI**  
**z wypadku samolotu kategorii specjalnej TS-8 Bies; SP-YKE**  
**06 lipca 2008 r., lotnisko Świdnik [EPSW]**

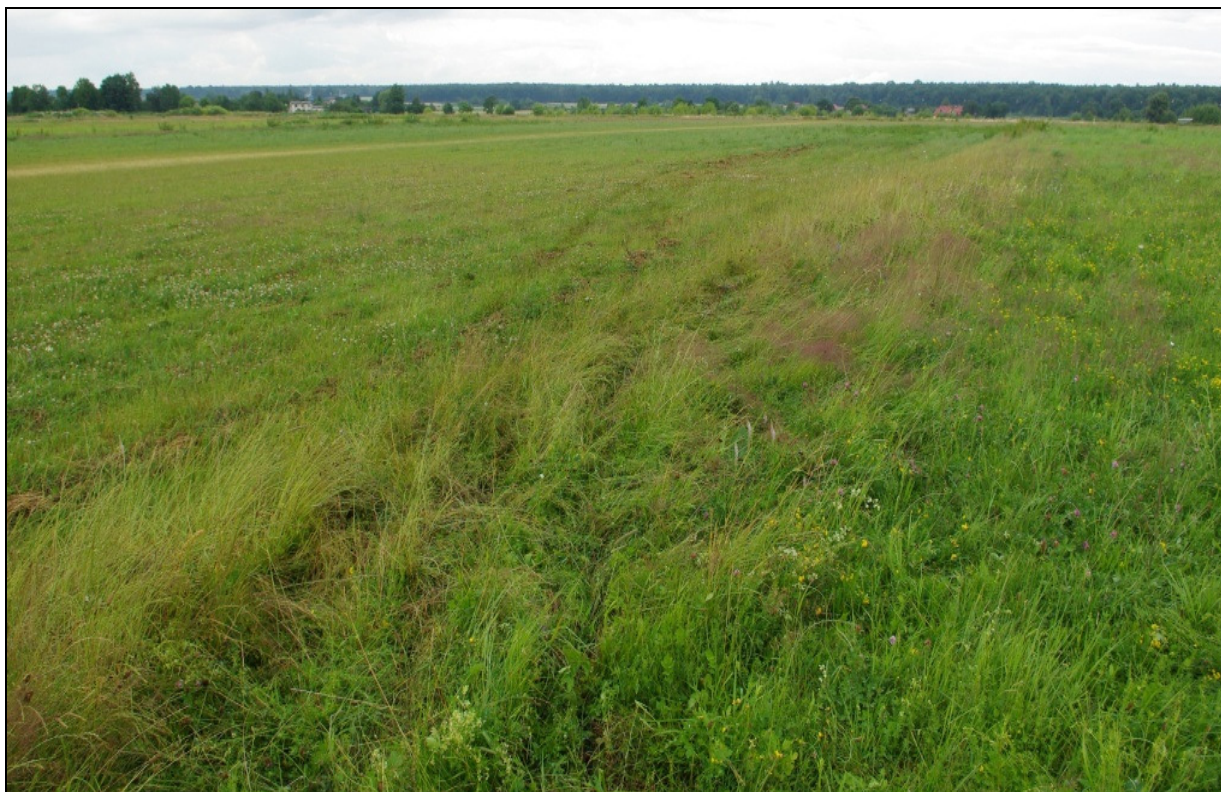
3 – Ślad pozostawiony przez samolot na trawiastej nawierzchni lotniska, widok w kierunku przeciwnym do kierunku lądowania. Widoczne zejście z kierunku dobiegu.

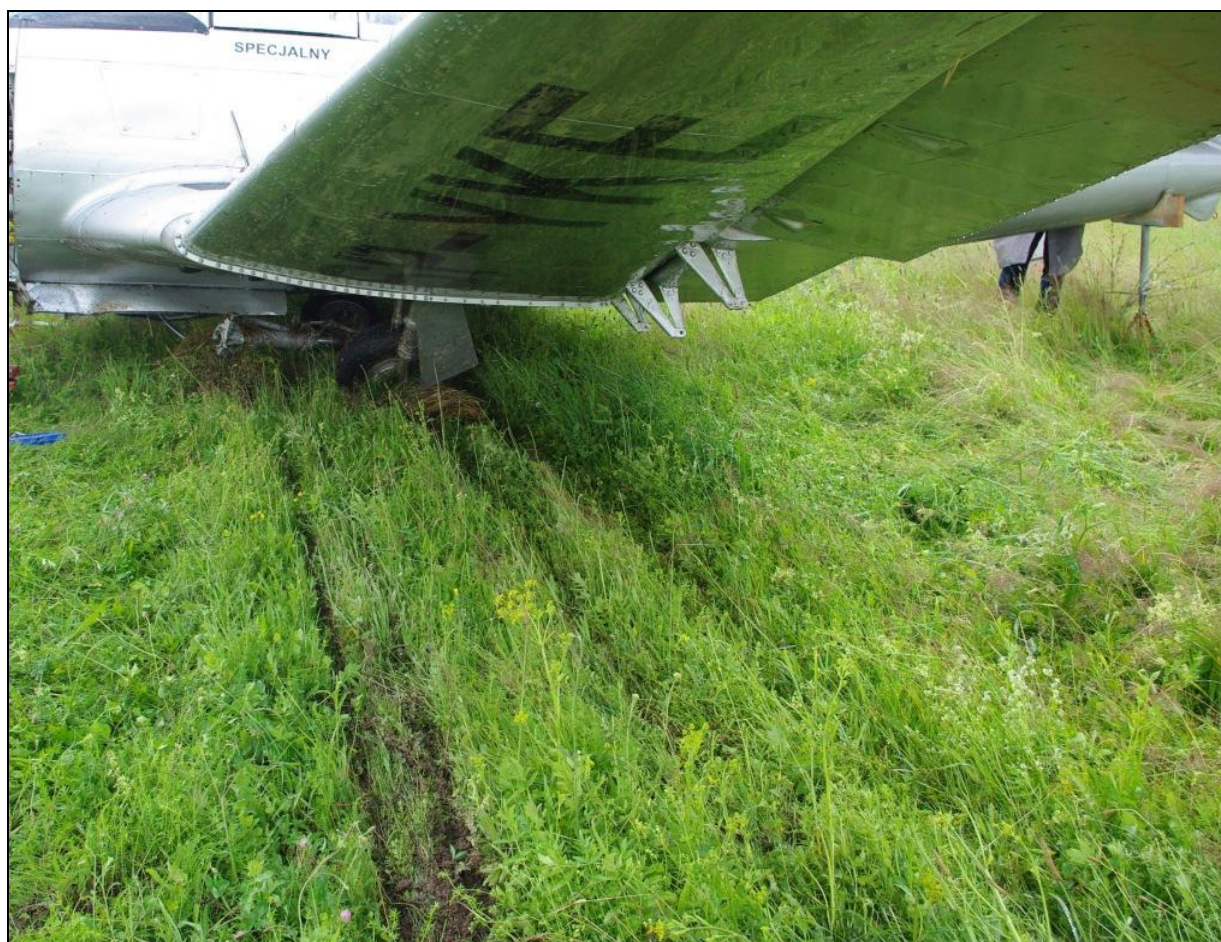
4 – Samolot po zatrzymaniu z obrotem o ok. 90°. Widoczne uszkodzone podwozie i ślady przez nie pozostawione.

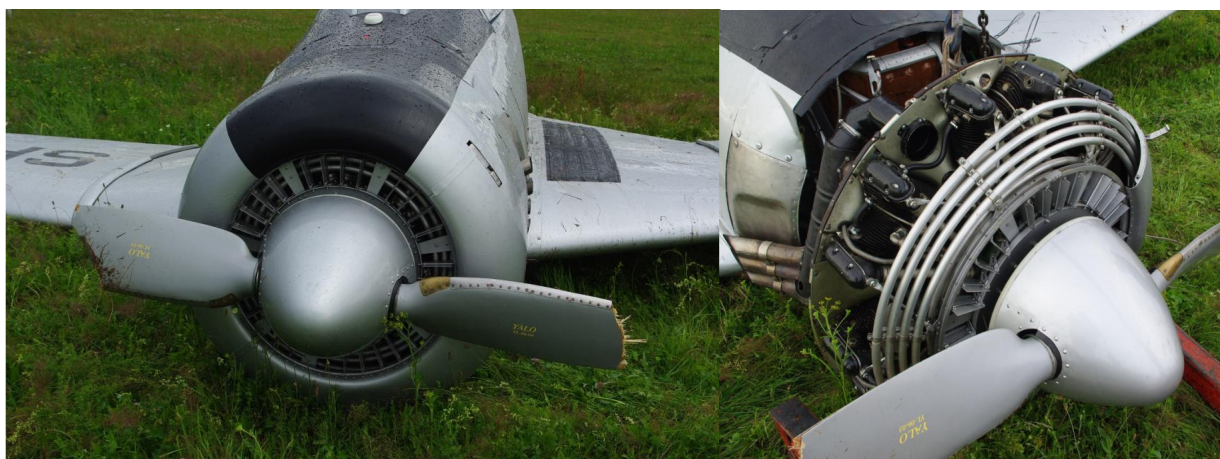
6 i 7 – Zespół napędowy z osłonami i bez osłon; widoczne zniszczone śmigło.

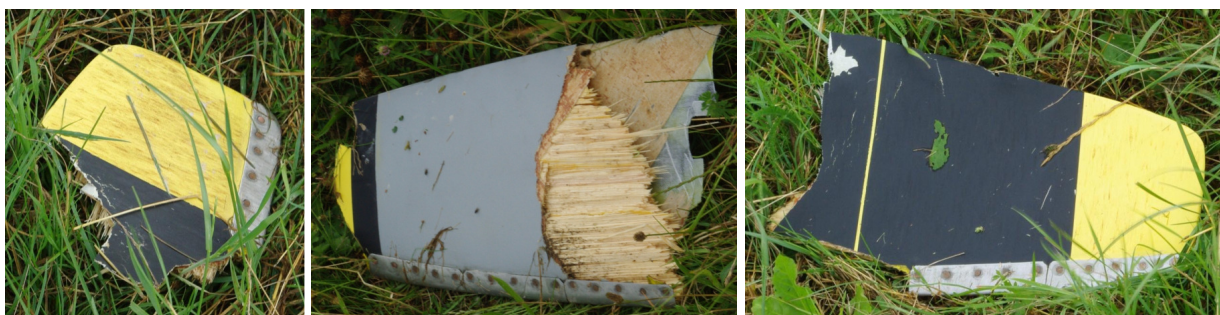
8, 9 i 10 – Odkłamki łopaty zniszczonego śmigła, odnalezione przy trasie dobiegu samolotu.

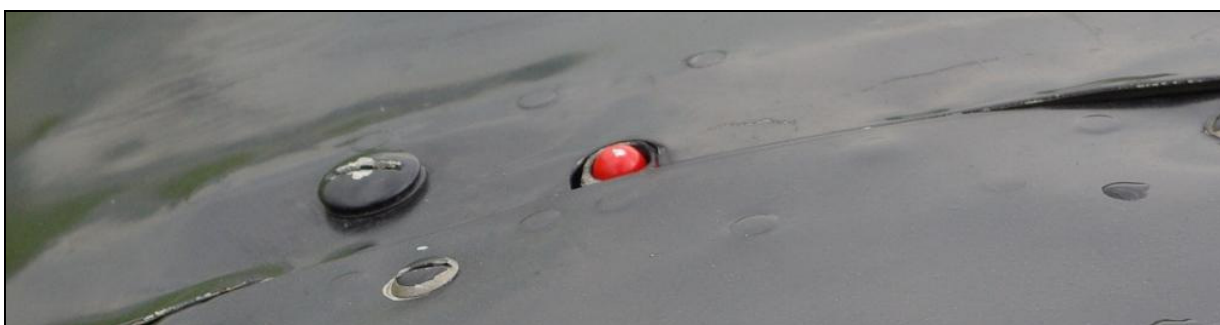
11 – Widok mechanicznego sygnalizatora położenia przedniego podwozia z kabiny samolotu po awaryjnym lądowaniu – wskazuje położenia przedniego podwozia „SCHOWANE” (brak wyłamanej nogi, a zatem brak elementu uruchamiającego sygnalizację mechaniczną).

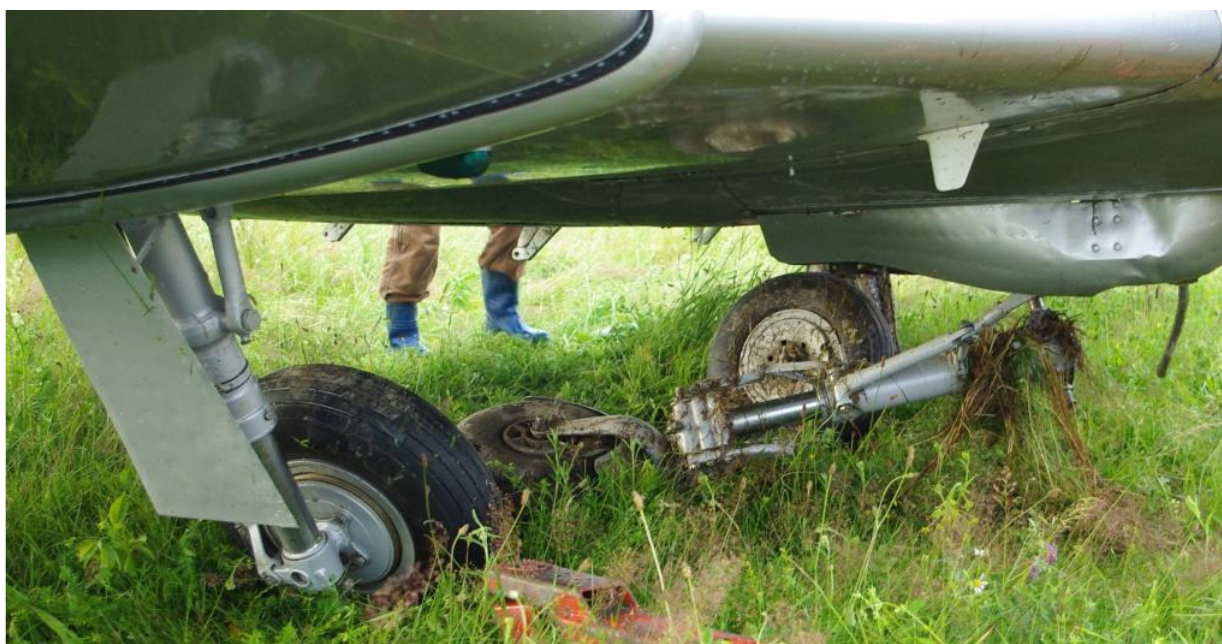
15 – Podwozie samolotu złożone i uszkodzone przy lądowaniu. Zdjęcie wykonane podczas podnoszenia samolotu.

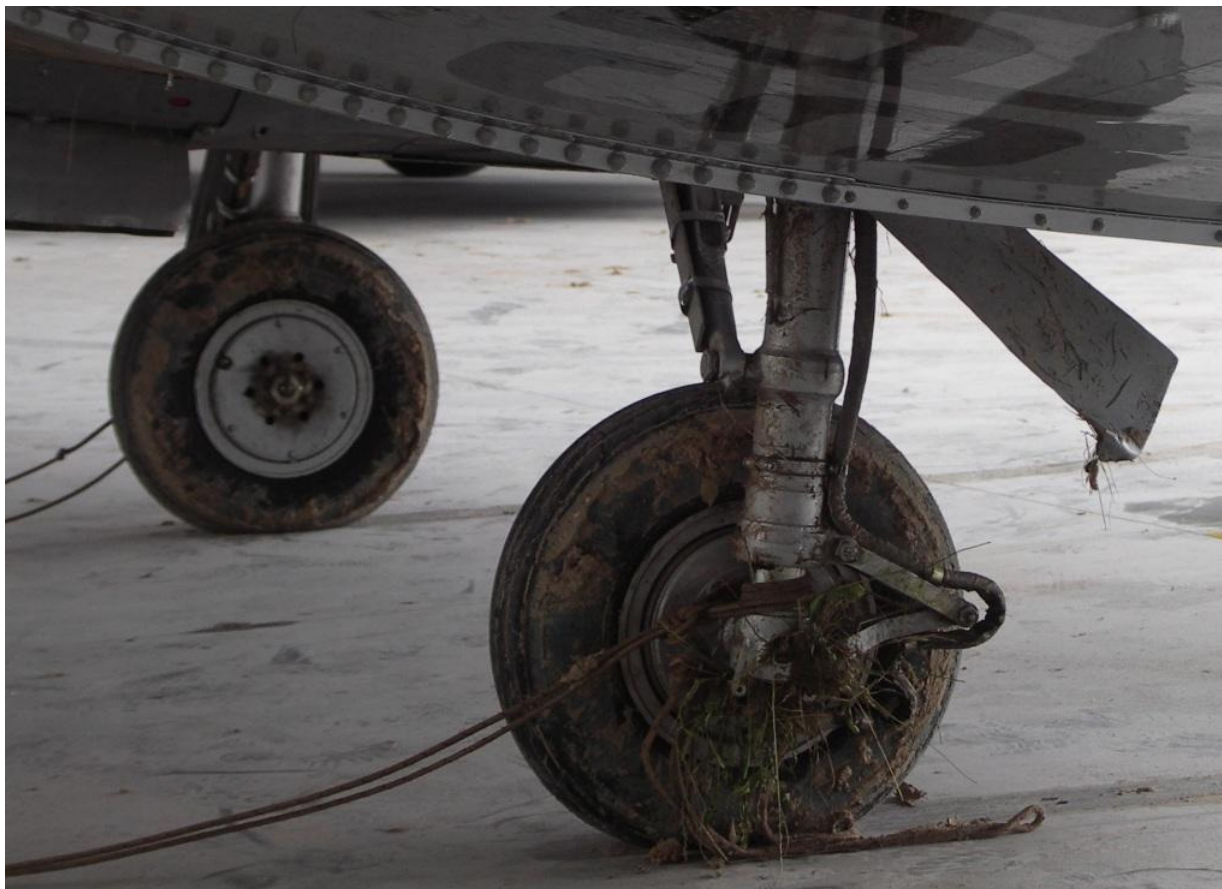
20 – Podwozie główne z lewej strony. Widoczne uszkodzenia zastrzałów i pokrywy lewego podwozia.

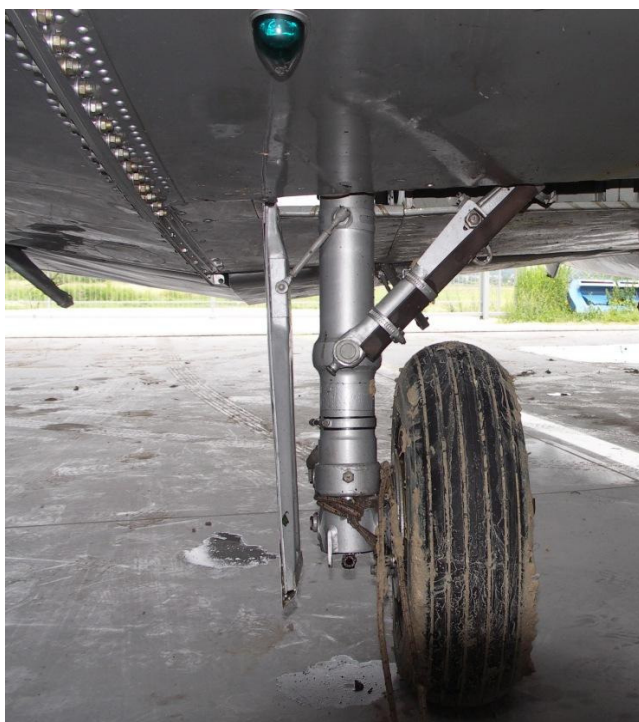
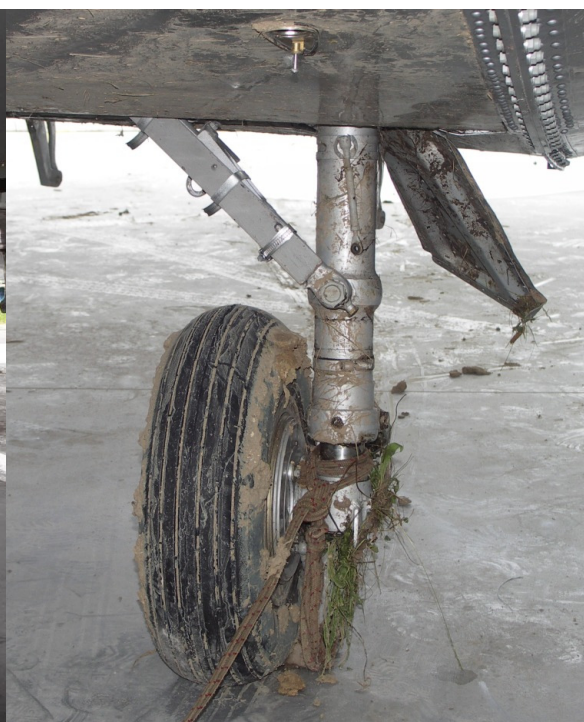
21 i 22 – Widok od przodu na prawe [z lewej] i lewe [z prawej] podwozie główne. Widoczne unieruchomione tubkami zastrzały i uszkodzenie pokrywy gołeni lewego podwozia głównego.

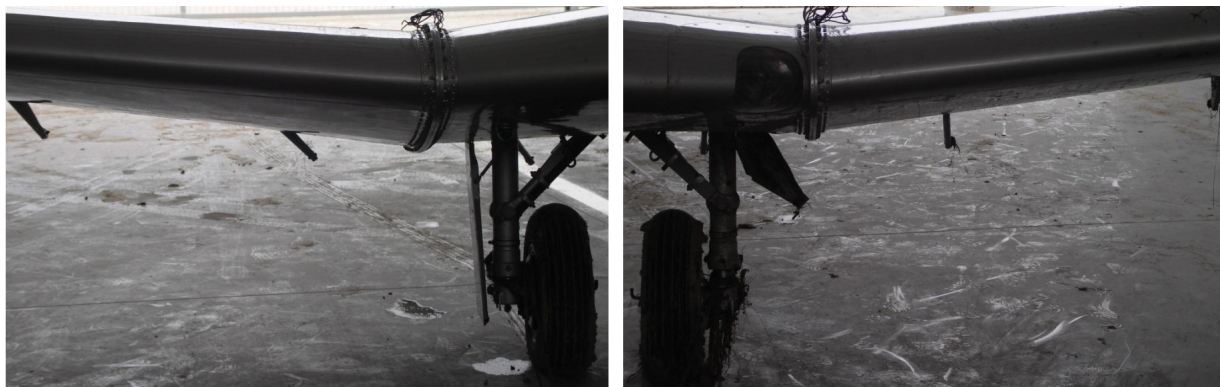
23 i 24 – Widok od przodu na skrzydła. Widoczne podwozie główne oraz uszkodzenia (zgięcie) wsporników klap na prawym skrzydle.

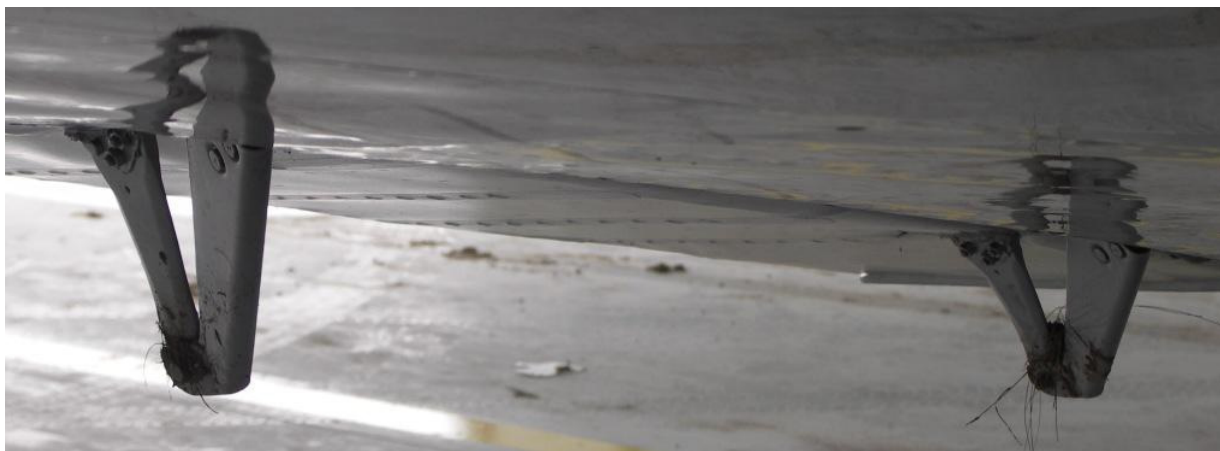
25 – Uszkodzone (zgięte) wsporniki klap na prawym skrzydle.

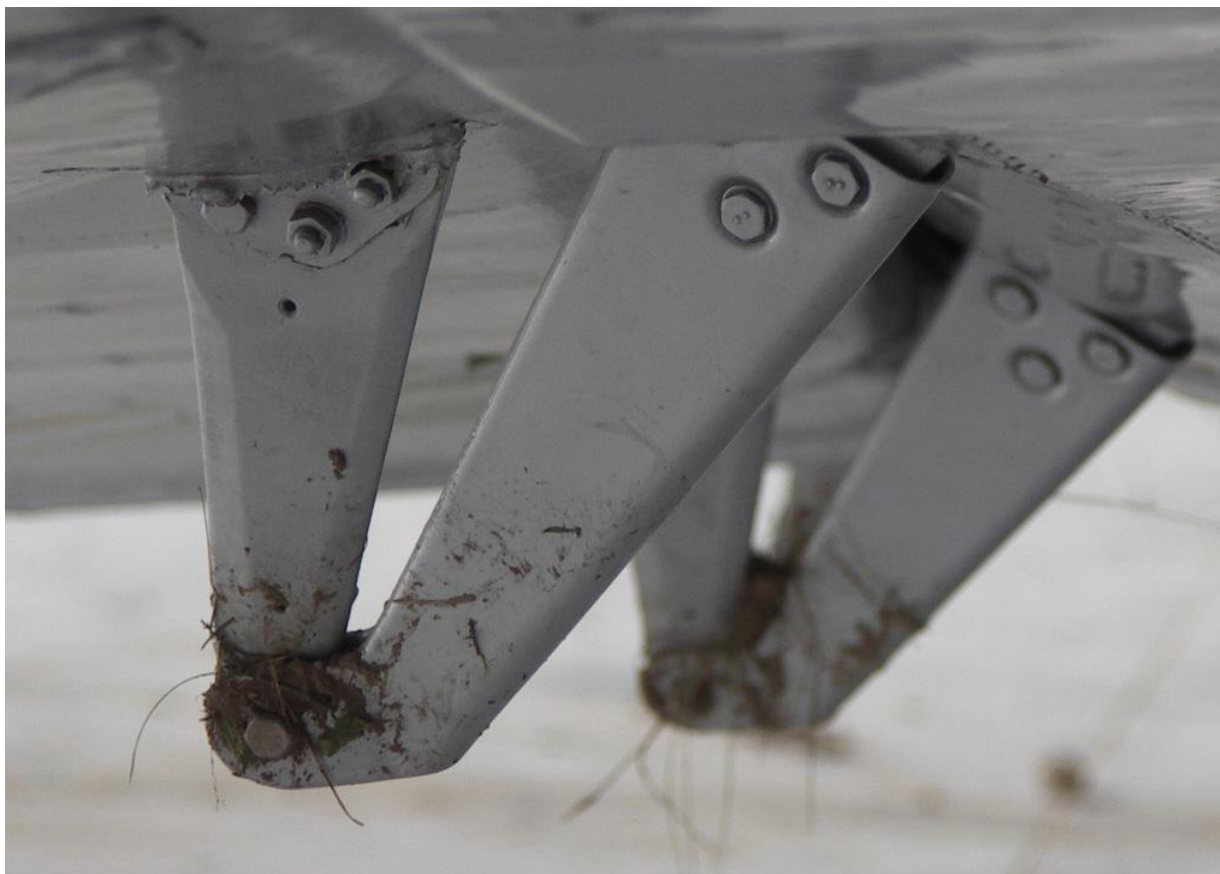
26 – Uszkodzone (zgięte) wsporniki klap na prawym skrzydle - zbliżenie.

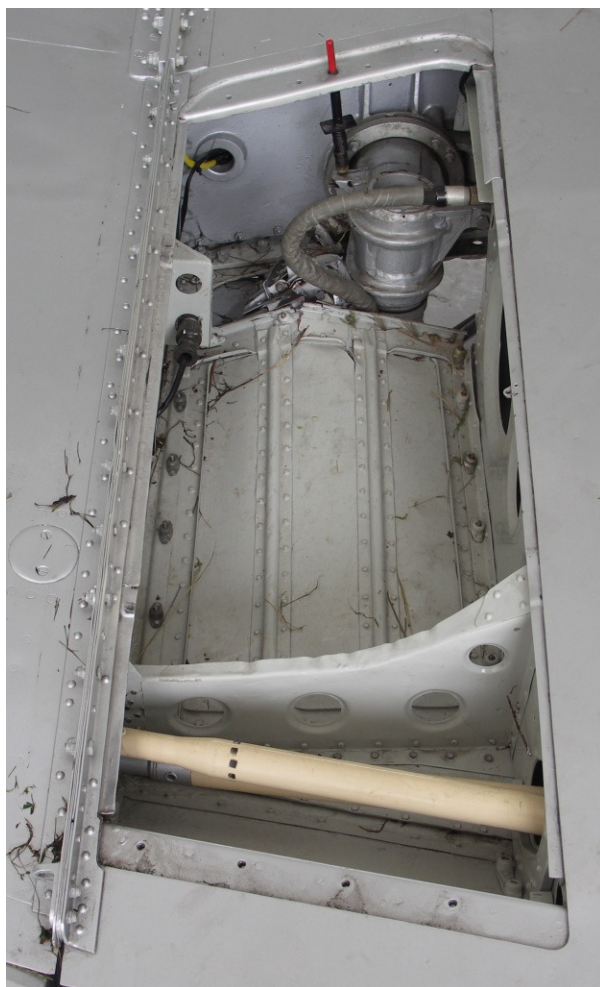
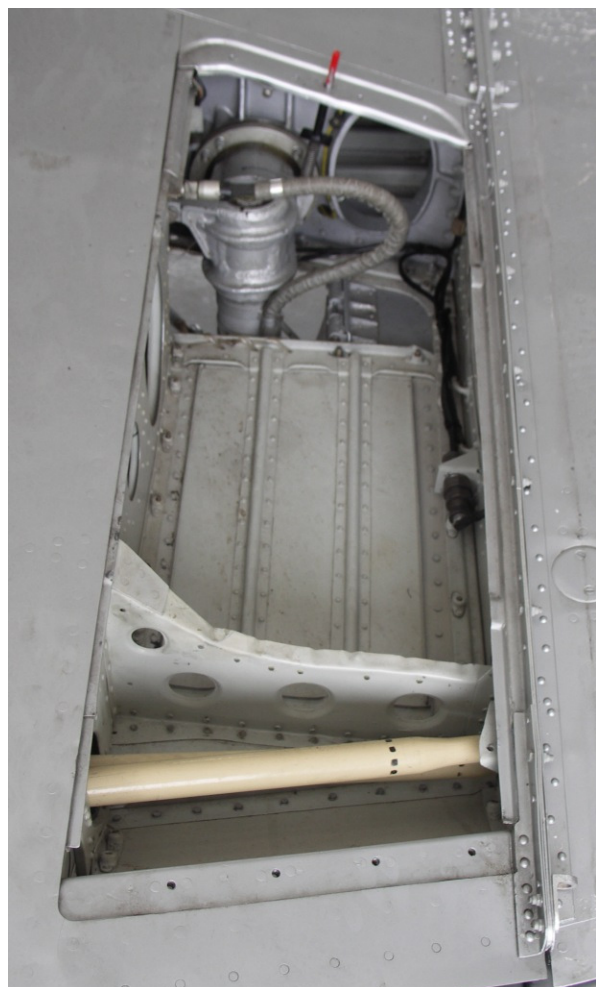
30 i 31 – Widoki wnętrza lewego i prawego luku górnego podwozia głównego. Widoczne uszkodzenia zamocowania goleni w lewym luku.

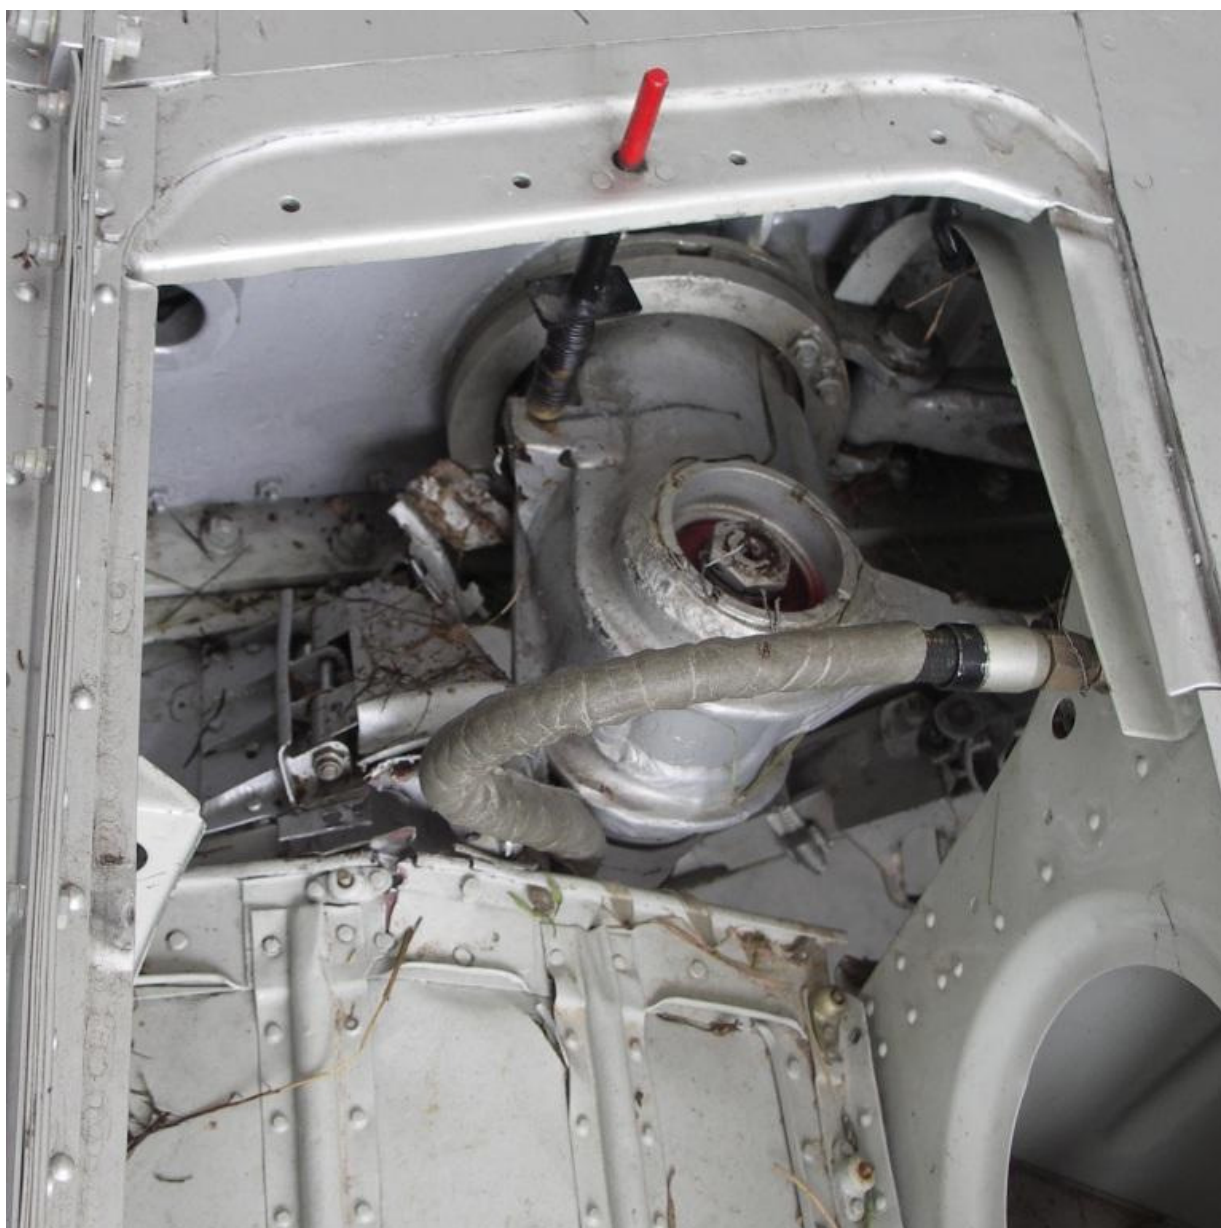
32 – Fragment lewego górnego luku podwozia głównego w zbliżeniu. Widoczne uszkodzenia zamocowania goleni podwozia i pokrywy dolnej.

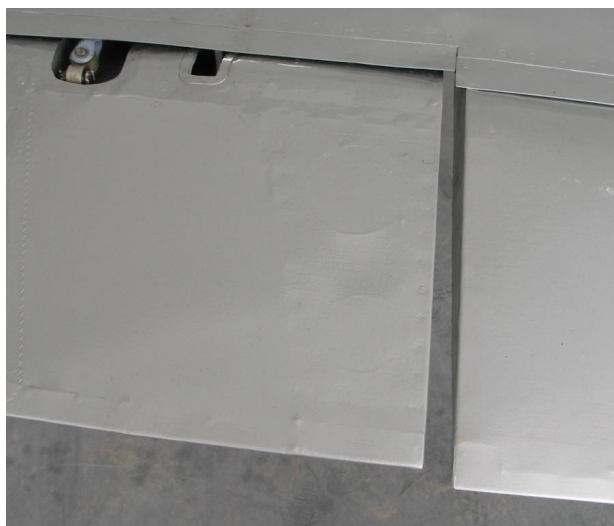
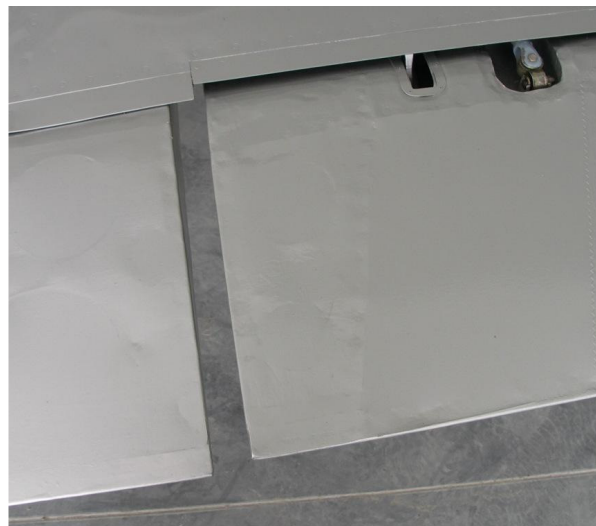
33 i 34 – Szczeliny między lotką a klapą zewnętrzną na lewym i prawym skrzydle. Widoczna asymetria szczelin spowodowana przemieszczeniem kłapy na prawym skrzydle w kierunku kadłuba wskutek zgięcia wsporników jej zawieszenia.

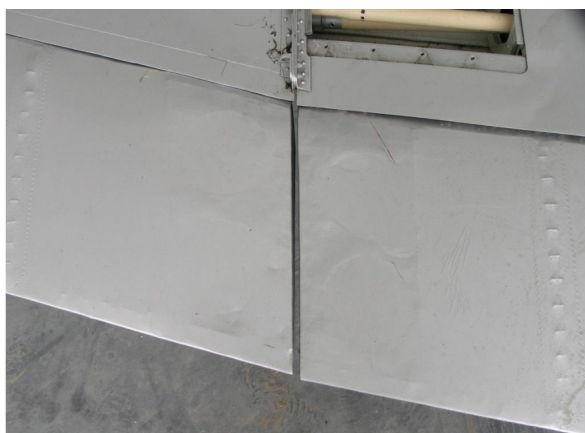
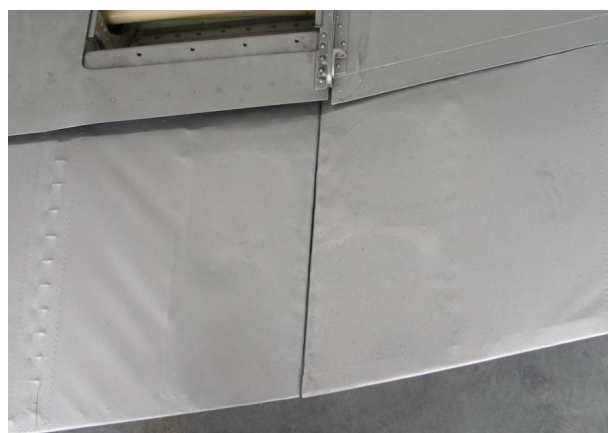
35 i 36 – Szczeliny między klapą zewnętrzną a wewnętrzną na lewym i prawym skrzydle. Widoczna asymetria szczelin spowodowana przemieszczeniem kłapy na prawym skrzydle w kierunku kadłuba wskutek zgięcia wsporników jej zawieszenia oraz skutki uszkodzenia końcówki prawej kłapy wewnętrznej (zmarszczenie pokrycia).

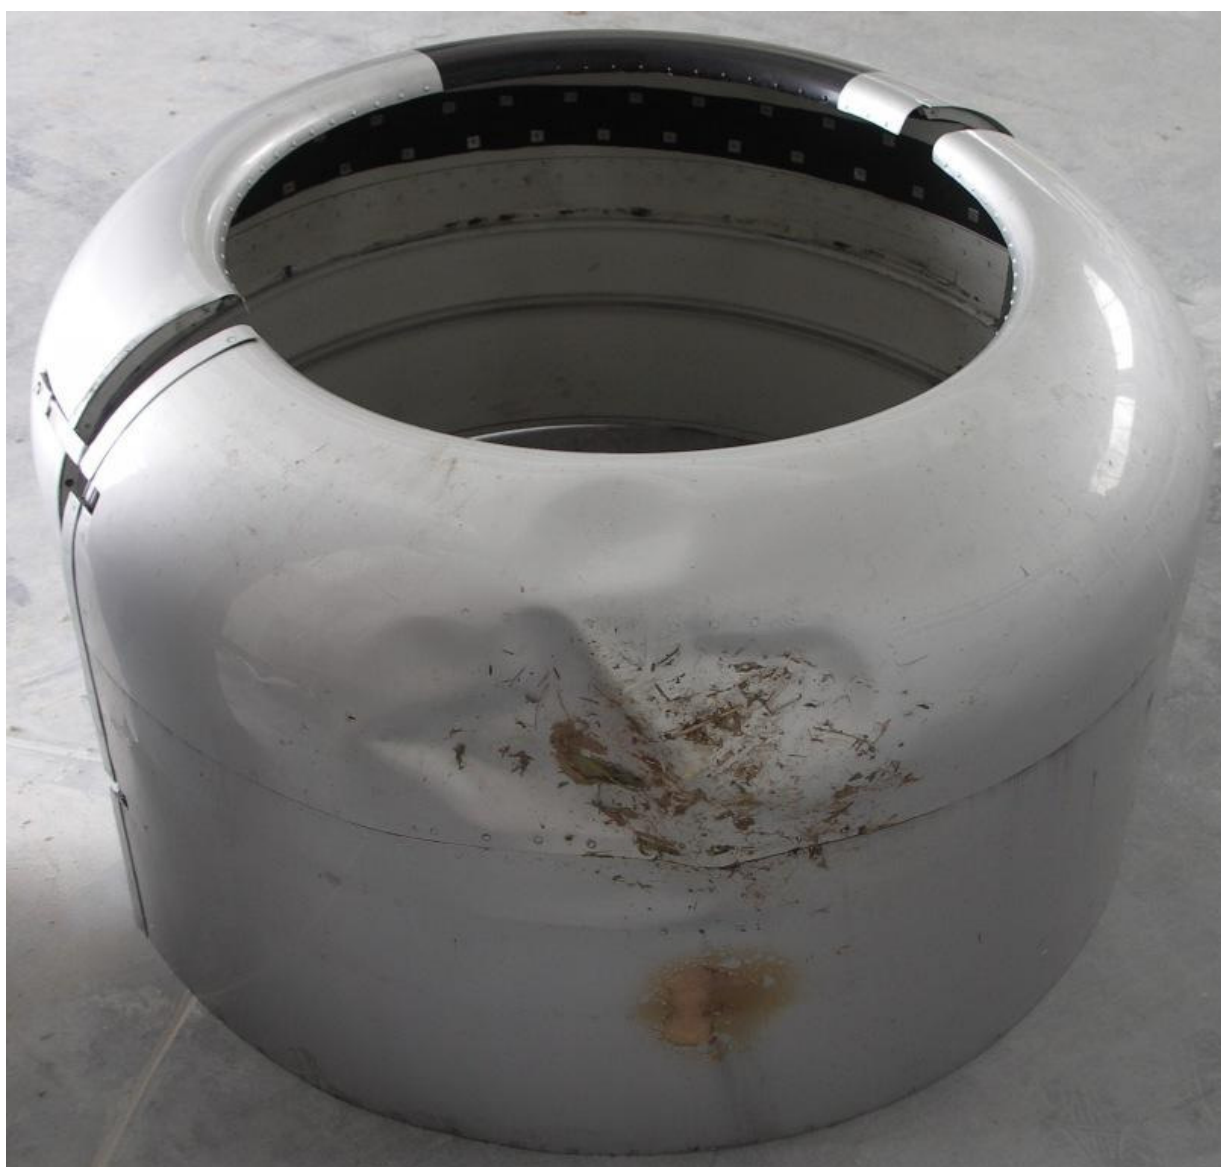
45 – Osłony silnika. Widoczne uszkodzenie dolnej osłony wskutek kontaktu z nawierzchnią lotniska.

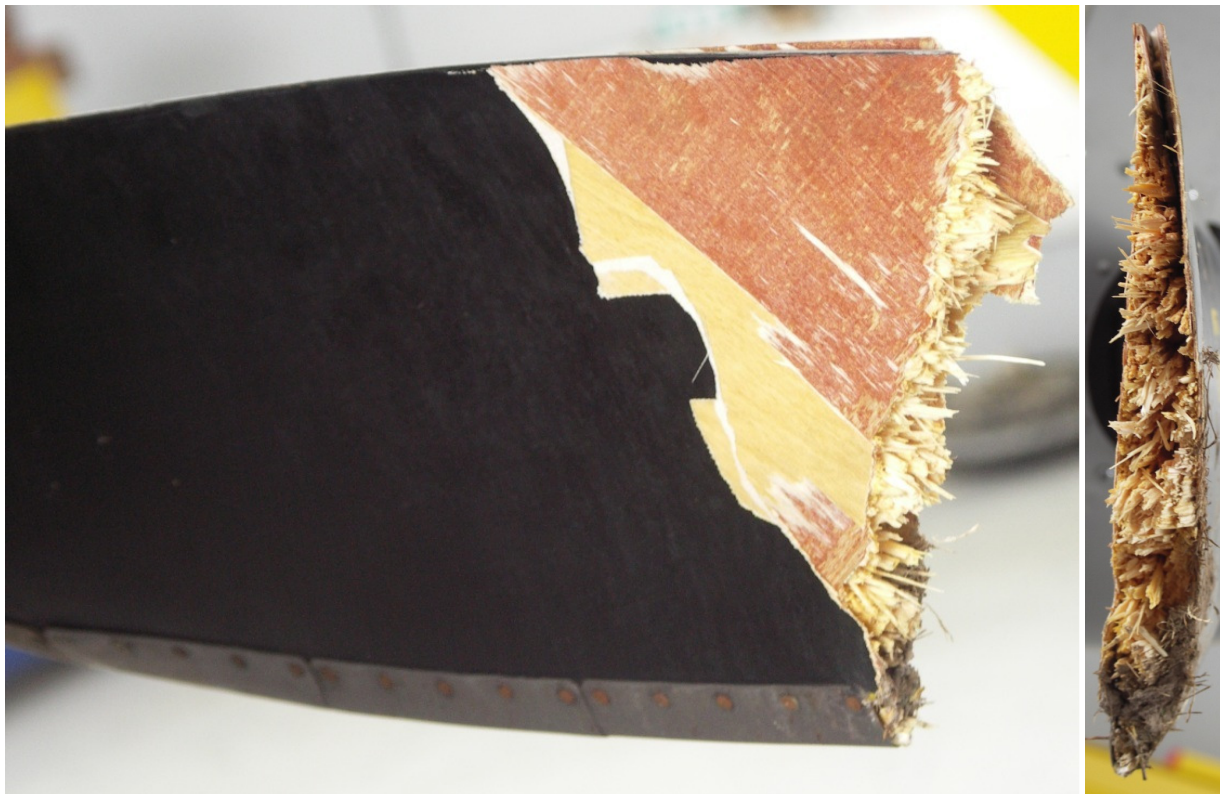
46 i 47 – Przełom łopaty śmigła.

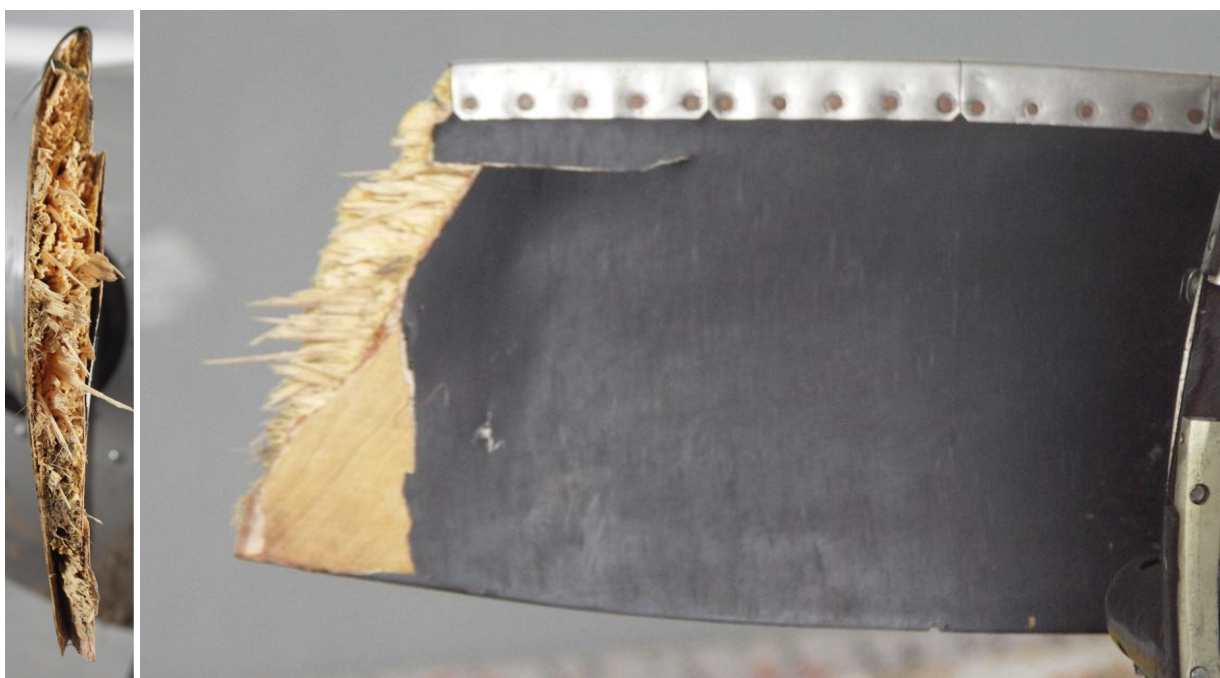
48 i 49 – Przełom łopaty śmigła.

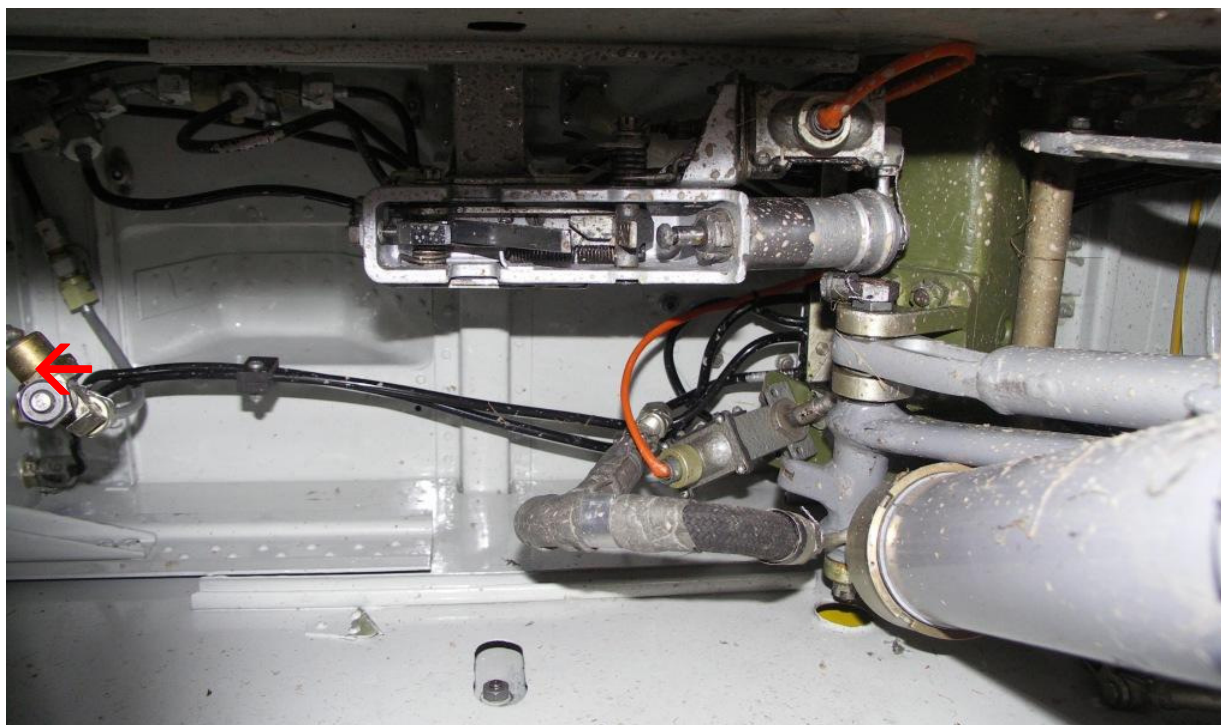
50 – Wnęka podwozia przedniego od spodu. Dobrze widoczny zamek położenia schowanego. Czerwoną strzałką wskazana zaślepka złącza przewodu elastycznego instalacji pneumatycznej podwozia, doprowadzającego powietrze do siłownika podwozia w kierunku SCHOWANE.

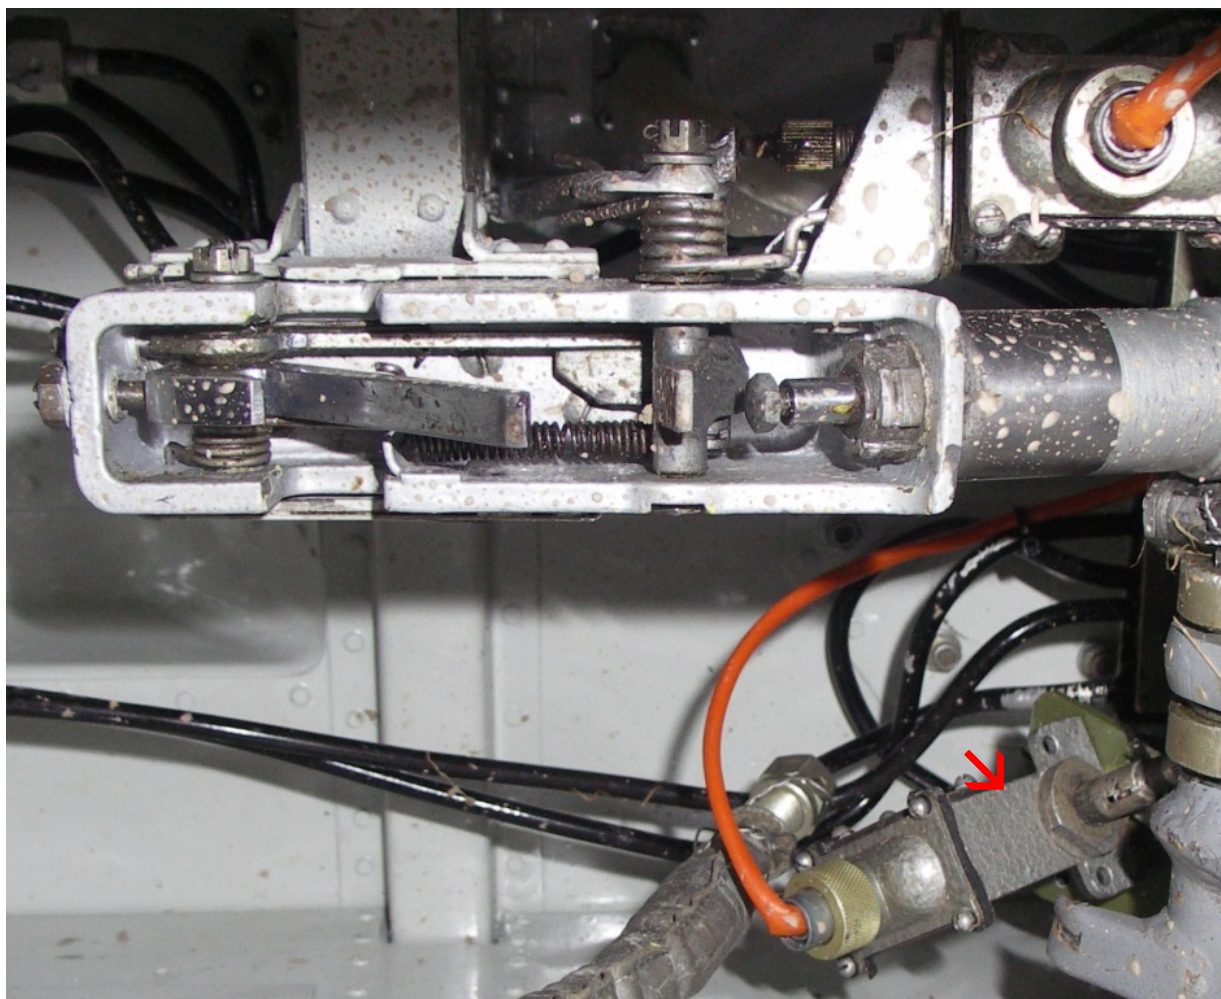
51 – Zbliżenie na zamek położenia schowanego podwozia przedniego. W prawym górnym rogu kadru widoczny wyłącznik WK-44 sygnalizacji położenia schowanego podwozia. Strzałką wskazany drugi wyłącznik WK-44 sygnalizacji położenia podwozia WYPUSZCZONE, wyrwany ze swego zamocowania (podczas oględzin samolotu wisiał na jednej śrubie mocującej).

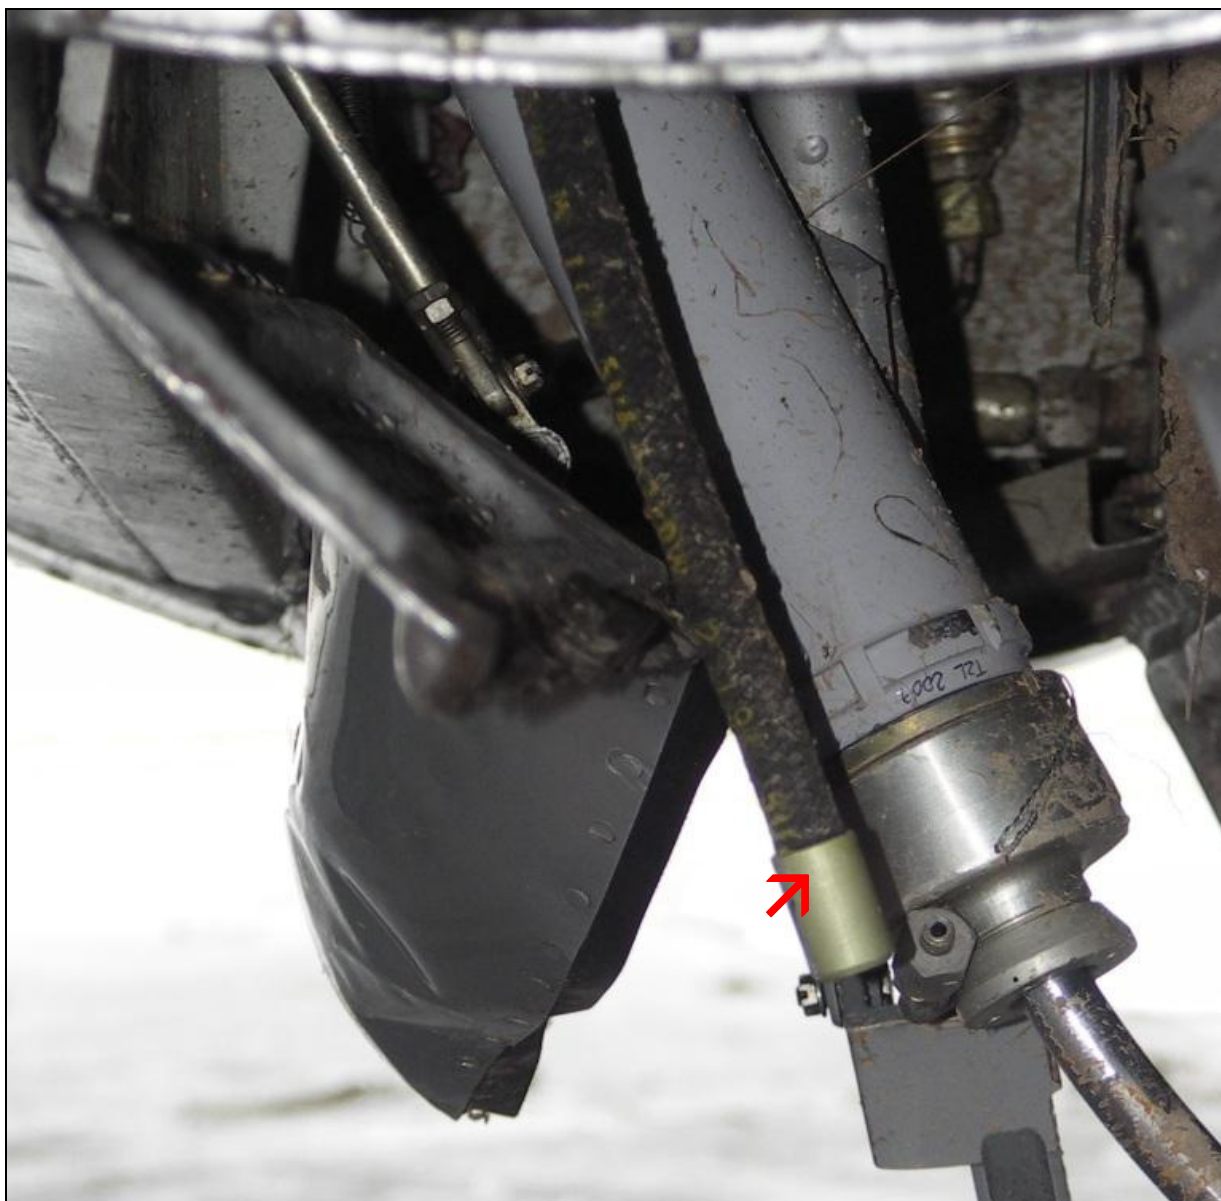
52 – Zbliżenie na uszkodzony siłownik pneumatyczny i elastyczny przewód jego zasilania z instalacji pneumatycznej (wskazany strzałką) w kierunku chowania podwozia, oderwany od złącza na siłowniku, widoczny obok wskazanej strzałką końcówki przewodu.

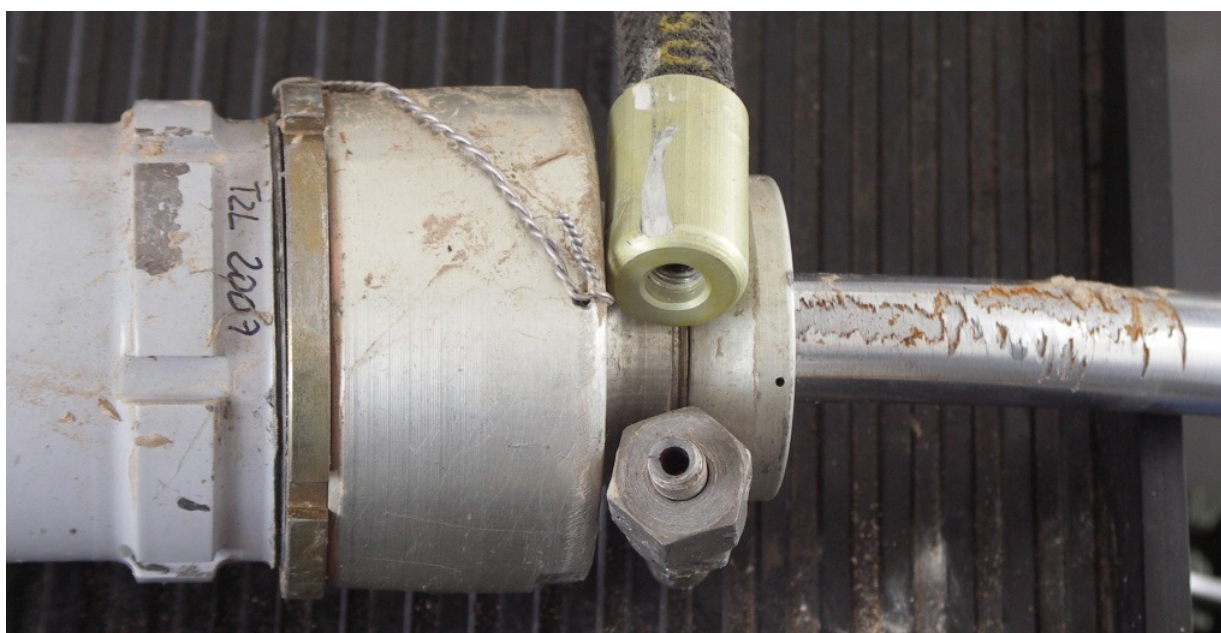
53 – Zbliżenie na fragment siłownika pneumatycznego ze złączem i końcówkę przewodu zasilania. Widoczny doraźny charakter zniszczenia.

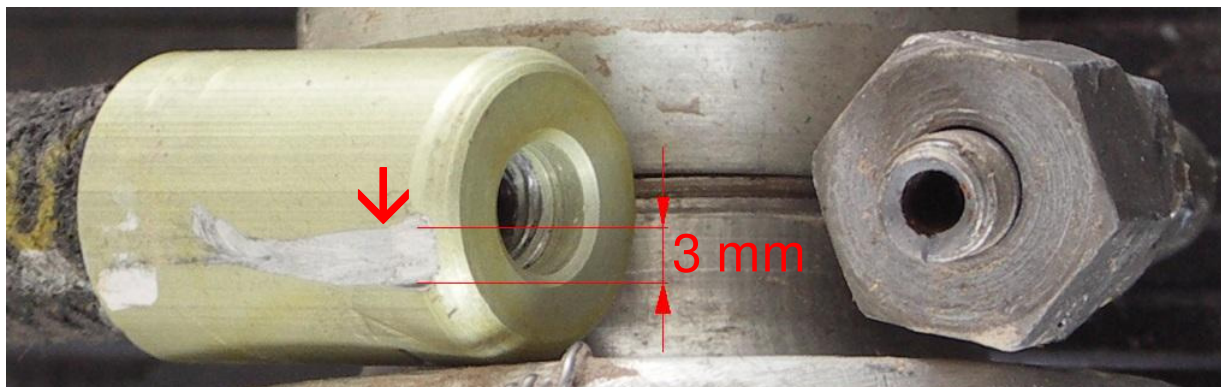
54 – Zbliżenie na zerwaną końcówkę przewodu zasilania. Widoczny wyraźnie doraźny charakter zniszczenia. Strzałką wskazany ślad uderzenia, przedmiotem o grubości ok.3 mm, które spowodowało zerwanie końcówki.

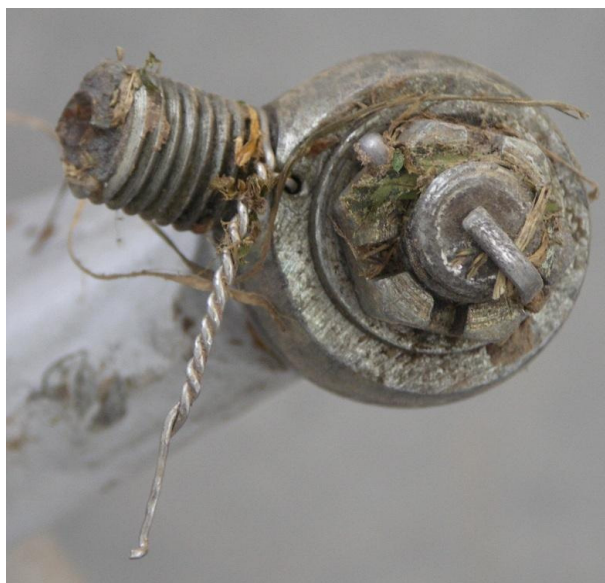
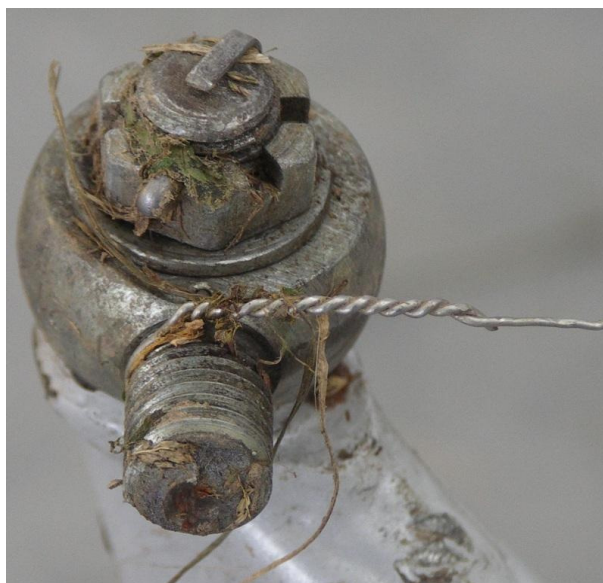
55 i 56 – Odłamana końcówka trzpienia siłownika pneumatycznego, pozostała na dźwigni goleni podwozia przedniego. Wyraźnie widoczny doraźny charakter zniszczenia.

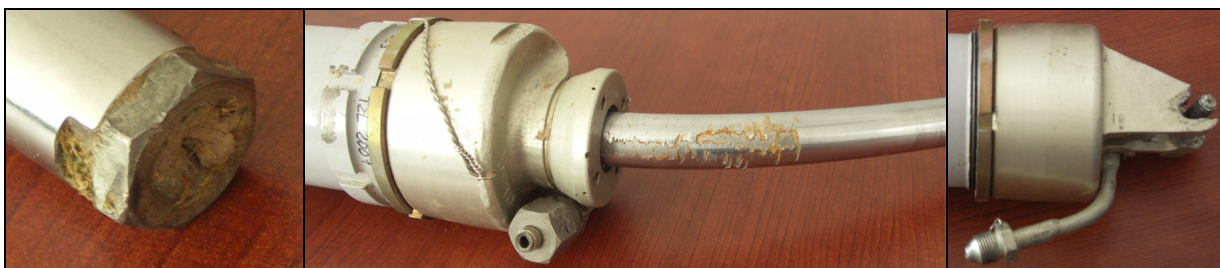
69, 70 i 71 – Od lewej: miejsce po odłamanej końcówce na trzonie siłownika (p.zdjęcia 55 i 56), dolna część korpusu siłownika z oderwaną końcówką przewodu zasilającego (w kierunku chowania) oraz górną część korpusu ze zniszczonymi uchami mocującymi siłownik do płatuwca i złączem zasilania z instalacji pneumatycznej (w kierunku wypuszczania).

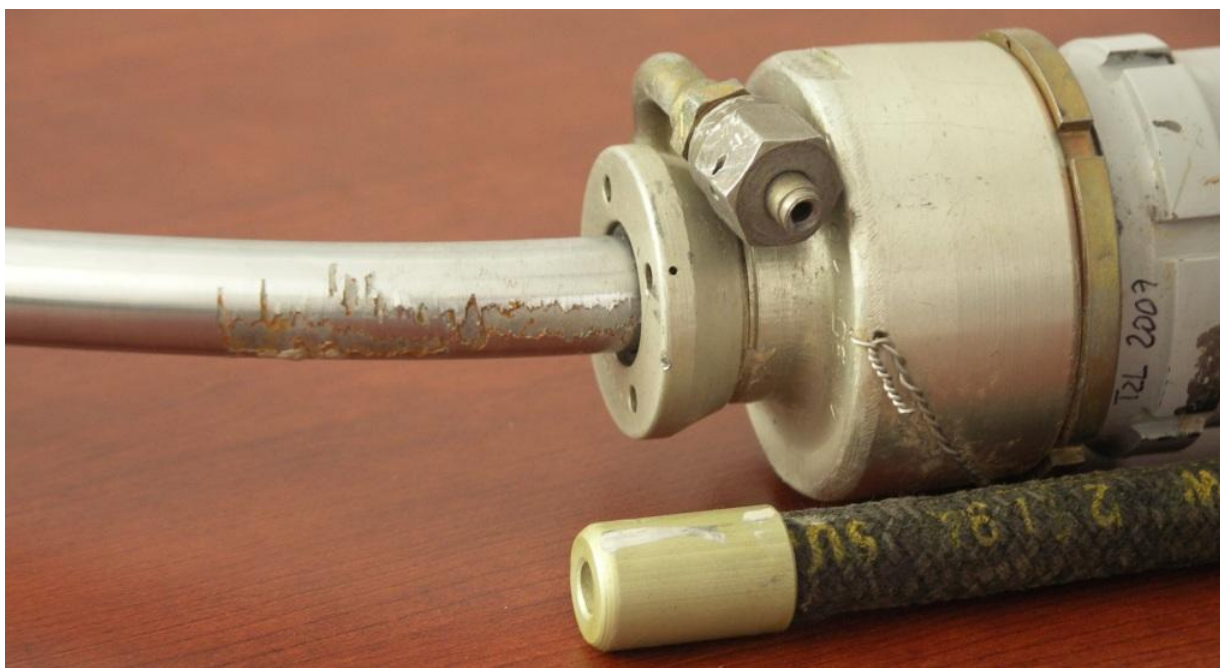
72 – Dolna część korpusu siłownika i dolny koniec przewodu zasilającego z oderwaną końcówką – na niej widoczny ślad uderzenia.
