**ALBUM ILUSTRACJI**  
**z wypadku samolotu kategorii specjalnej TS-8 Bies; SP-YKE**  
**06 lipca 2008 r., lotnisko Świdnik [EPSW]**

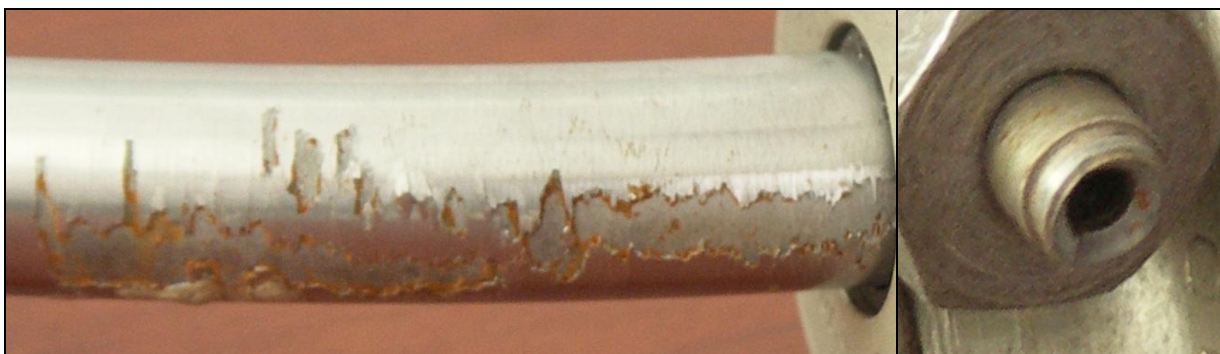
73 i 74 – Uszkodzenia powierzchni trzonu siłownika i zerwana dolna końcówka przewodu zasilania z instalacji pneumatycznej - zbliżenie.

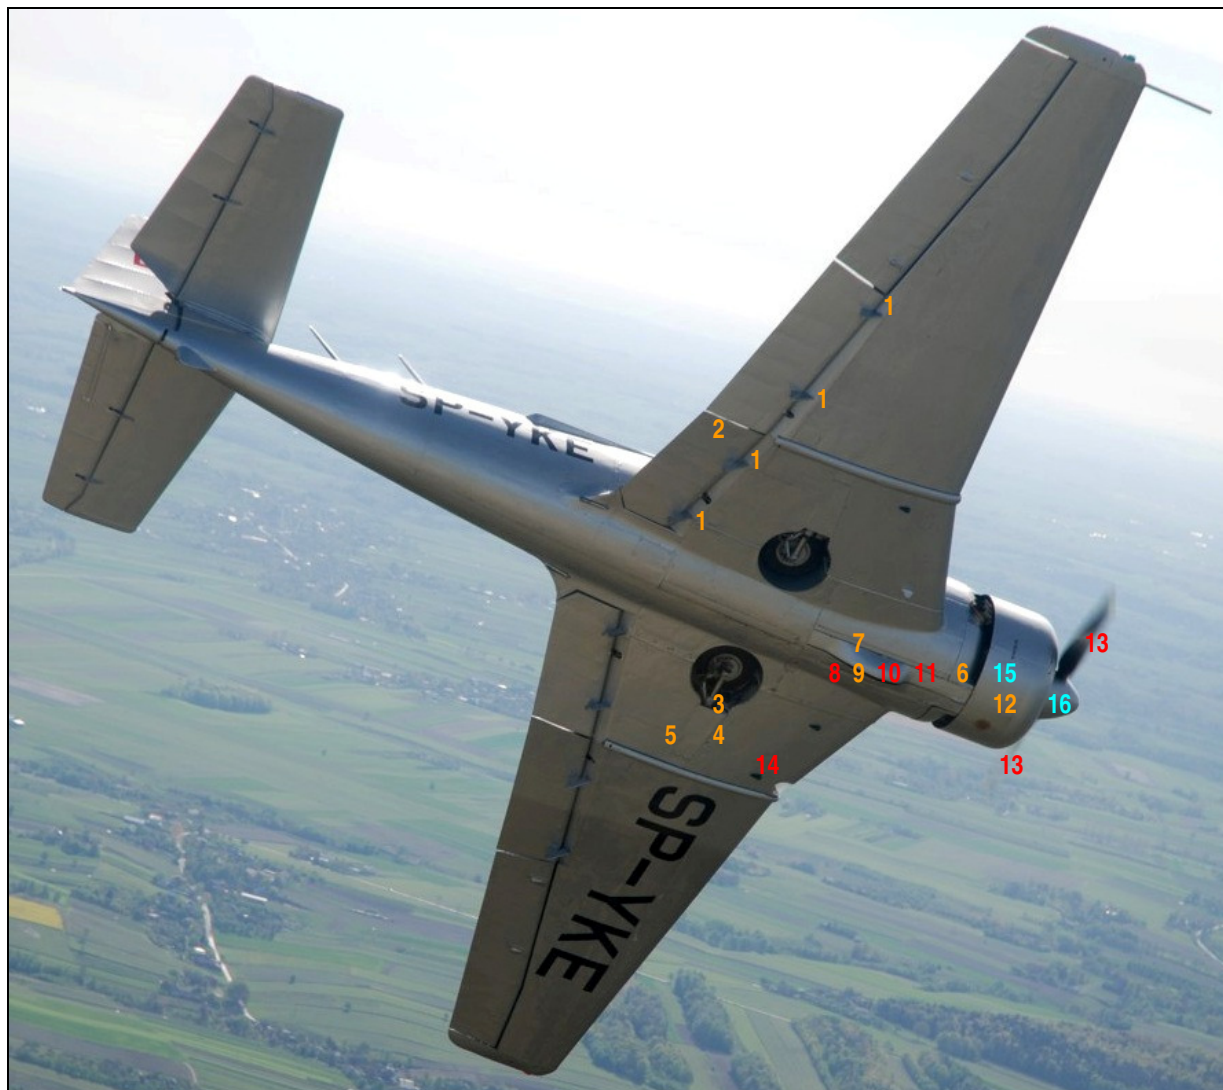
75 – Uszkodzenia i zniszczenia części samolotu, naniesione na jego zdjęciu w locie [zdjęcie – Internet].

- 1 – zgięte wsporniki kłap prawego skrzydła (na prawym skrzydle doczepnym i na centroplacie po prawej stronie)
- 2 – zdeformowana skrajna zewnętrzna gródź struktury prawej kłapy centroplata

- 3 – uszkodzony zastrzał lewego podwozia głównego
- 4 – zdeformowana pokrywa luku goleni lewego podwozia głównego
- 5 – uszkodzone i zdeformowane elementy zamocowania goleni lewego podwozia głównego w strukturze skrzydła

- 6 – zdeformowane pokrywy luku podwozia przedniego
- 7 – uszkodzona goleń-amortyzator podwozia przedniego
- 8 – zniszczony zastrzał łamany goleni podwozia przedniego

- 9 – uszkodzony siłownik pneumatyczny goleni podwozia przedniego
- 10 – zniszczony przewód giętki instalacji pneumatycznej chowania podwozia przedniego, zasilający siłownik

- 11 – zerwane zamocowanie elektrycznego sygnalizatora położenia wypuszczonego podwozia przedniego [wyłącznik krańcowy WK-44]
- 12 – wgniecioną lokalnie dolną osłoną silnika

- 13 – zniszczone łopaty śmigła
- 14 – zniszczona lampka sygnalizacji położenia prawego podwozia głównego
- 15 – silnik [po uderzeniu śmigłem]
- 16 – piasta śmigła [po uderzeniu śmigłem]
