**MINISTERSTWO INFRASTRUKTURY  
PAŃSTWOWA KOMISJA BADANIA WYPADKÓW LOTNICZYCH**

# **RAPORT KOŃCOWY**

**zdarzenie nr: 444/08**

**statek powietrzny: motoparalotnia Revolution 26**

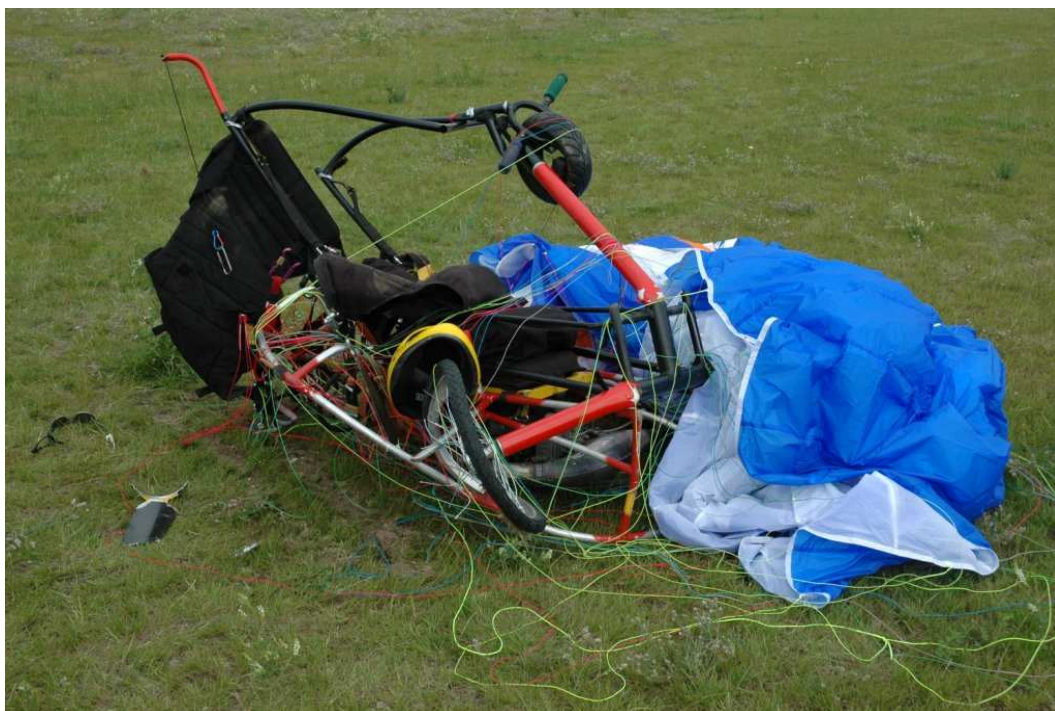
W trakcie wypadku zniszczeniu uległ wózek motoparalotni i śmigło. Uszkodzeniu uległ materiał dolnej powierzchni skrzydła i niektóre linki nośne z lewej strony.

Zderzenie motoparalotni z ziemią nastąpiło przodem i z przechyleniem na prawy bok. Po pierwszym zderzeniu z ziemią, motoparalotnia przemieściła się jeszcze o około 10 m. Wskutek zderzenia nastąpiło zniszczenie konstrukcji wózka.

Motoparalotnia po wypadku.

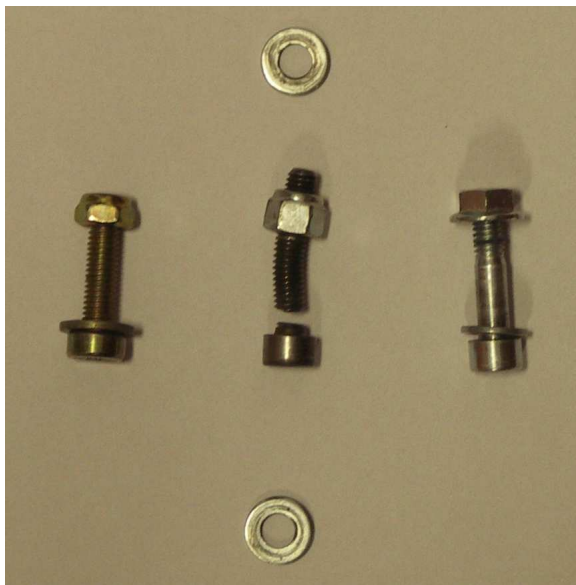
W czasie oględzin silnika po wypadku stwierdzono, że wszystkie trzy śruby łączące koło zamachowe z kołem magnesowym iskrownika urwały się. Pilot oświadczył, że dokonywał modyfikacji silnika, które zwiększyły jego moc i prędkość obrotową. W czasie tych prac wymienił oryginalne śruby na inne, o większej wytrzymałości mechanicznej. Przełomy śrub wykazały cechy zainicjowanego pęknięcia zmęczeniowego zakończonego zniszczeniem doraźnym. Śruby te, o wytrzymałości mechanicznej określonej oznaczeniem 8.8 (a więc wykonane ze stali niestopowej) miały gwint na całej długości trzonu (tzw. pełny gwint). Wykluczało to ich poprawną pracę w połączeniu koła magnesowego z kołem zamachowym (śruby ulegały dodatkowo zginaniu), co sprzyjało szybkiemu niszczeniu gwintu w płaszczyźnie styku tych elementów oraz przyspieszało powstawanie luzu w połączeniu, i zjawiska zmęczeniowe (gwint stanowił w tym przypadku karb). Zdaniem Komisji, aby wyeliminować niszczenie śrub (szczególnie po modyfikacji silnika prowadzącej do zwiększenia jego mocy i prędkości obrotowej), to oprócz podwyższonej wytrzymałości mechanicznej powinny one posiadać gwint tylko na części trzona (tzw. niepełny gwint), tak aby płaszczyzna styku koła zamachowego z kołem magnesowym znajdowała się w obszarze gładkiej (niegwintowanej) części trzona. Powstanie luzu na zastosowanych śrubach i ich kolejne zrywanie spowodowało uderzanie końcówek śrub o wypusty wewnątrz korpusu silnika. Następnie, oderwane drobne elementy korpusu silnika dostały się pomiędzy koło magnesowe, a rdzeń cewki indukcyjnej, co spowodowało zakłócenie pracy silnika – spadek obrotów i mocy. Potwierdza to zeznanie pilota, że: silnik „zakrzusił się”. Wykrycie zapoczątkowanego zniszczenia śrub nie było możliwe w czasie przeglądu przedlotowego, a jedynie w przypadku jego rozbiórki, np. podczas naprawy.

Pierwsza śruba od lewej – śruba z gwintem na całej długości oryginalnie stosowana w tym silniku, w połączeniu koła zamachowego z kołem magnesowym, nie nosi oznaczeń podwyższonej wytrzymałości mechanicznej.

Druga śruba od lewej – śruba z gwintem na całej długości, założona przez pilota do połączenia koła zamachowego z kołem magnesowym.

Trzecia śruba od lewej – z niegwintowaną częścią trzonu w obszarze styku koła zamachowego z kołem magnesowym, zastosowana przez pilota podczas naprawy silnika po zdarzeniu.

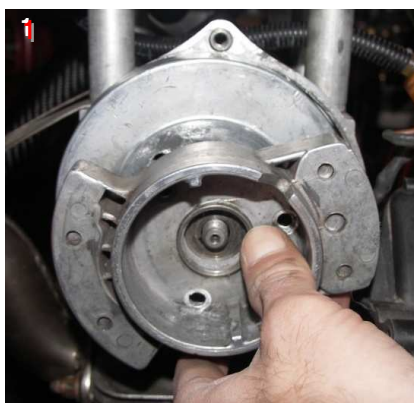
1 – Koło magnesowe na kole zamachowym

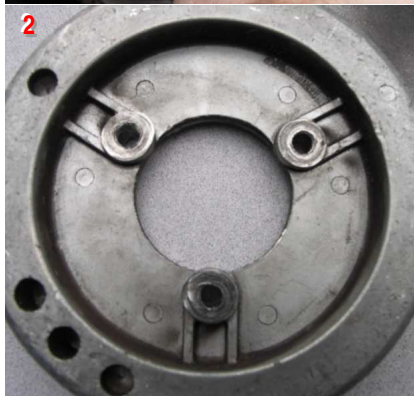
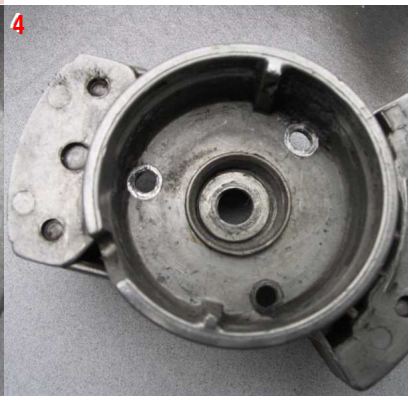
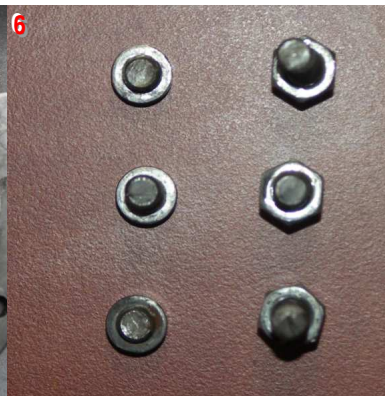
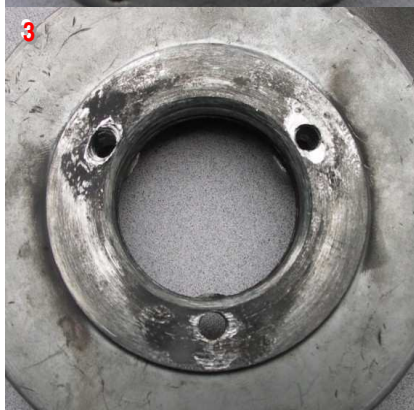
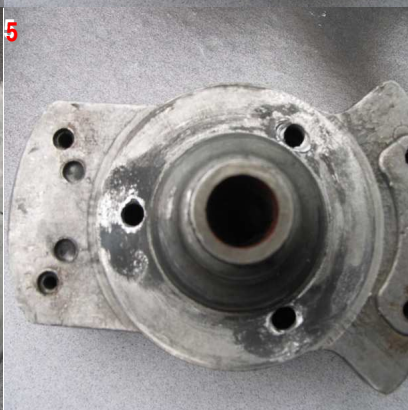
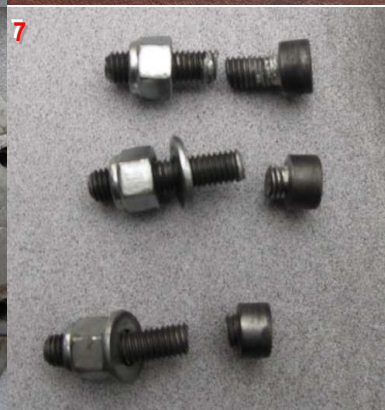
2 i 3 – Koło zamachowe z obu stron; dobrze widoczne uszkodzenia otworów pod śruby mocujące koło magnesowe.

4 i 5 – Koło magnesowe z obu stron; dobrze widoczne uszkodzenia otworów pod śruby mocujące koło magnesowe do koła zamachowego.

6 i 7 – Zniszczone śruby mocujące koło magnesowe do koła zamachowego; zwraca uwagę zmęczeniowe zapoczątkowanie zniszczeń i zgięcie śrub.

- j) W trakcie wykonywania lotu wystąpiła niesprawność silnika, mająca wpływ na zaistnienie wypadku;
- k) Zastosowane w zmodyfikowanym przez pilota zespole napędowym motoparalotni nieprawidłowe rozwiązanie mocowania elementu wirującego iskrownika z kołem zamachowym silnika z użyciem śrub z gwintem na całej długości prowadziło do zmęczeniowego zniszczenia tych śrub, a w konsekwencji awarii zespołu napędowego;

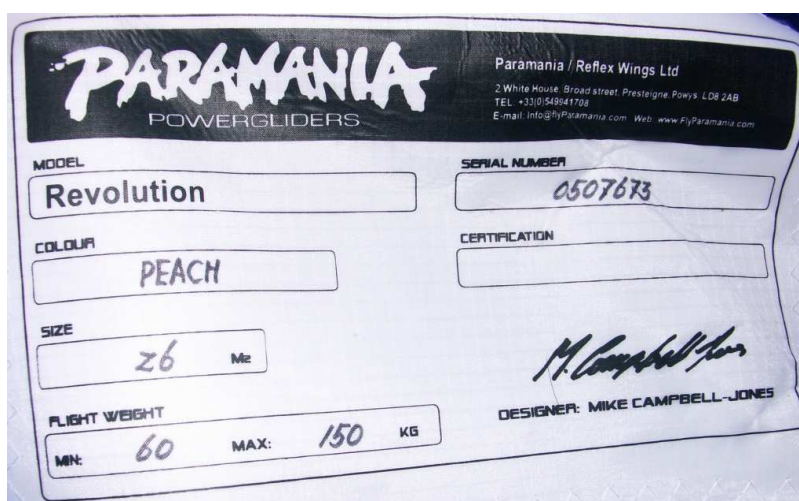
Ciężar motoparalotni był przekroczony o około 18, 5 kg, czyli około 12%.

Naszywka producenta umieszczona na skrzydle, zawierająca między innymi dopuszczalne obciążenie skrzydła – 150 kg. Uwagę zwraca brak wpisu dotyczącego certyfikacji.

Zdaniem Komisji przeciążenie skrzydła mogło mieć wpływ na przebieg wypadku.
