**ALBUM ILUSTRACJI**  
**z wypadku szybowca SZD-50-3 Puchacz; SP-3357**  
**14 lipca 2008 r., Sroczyn**

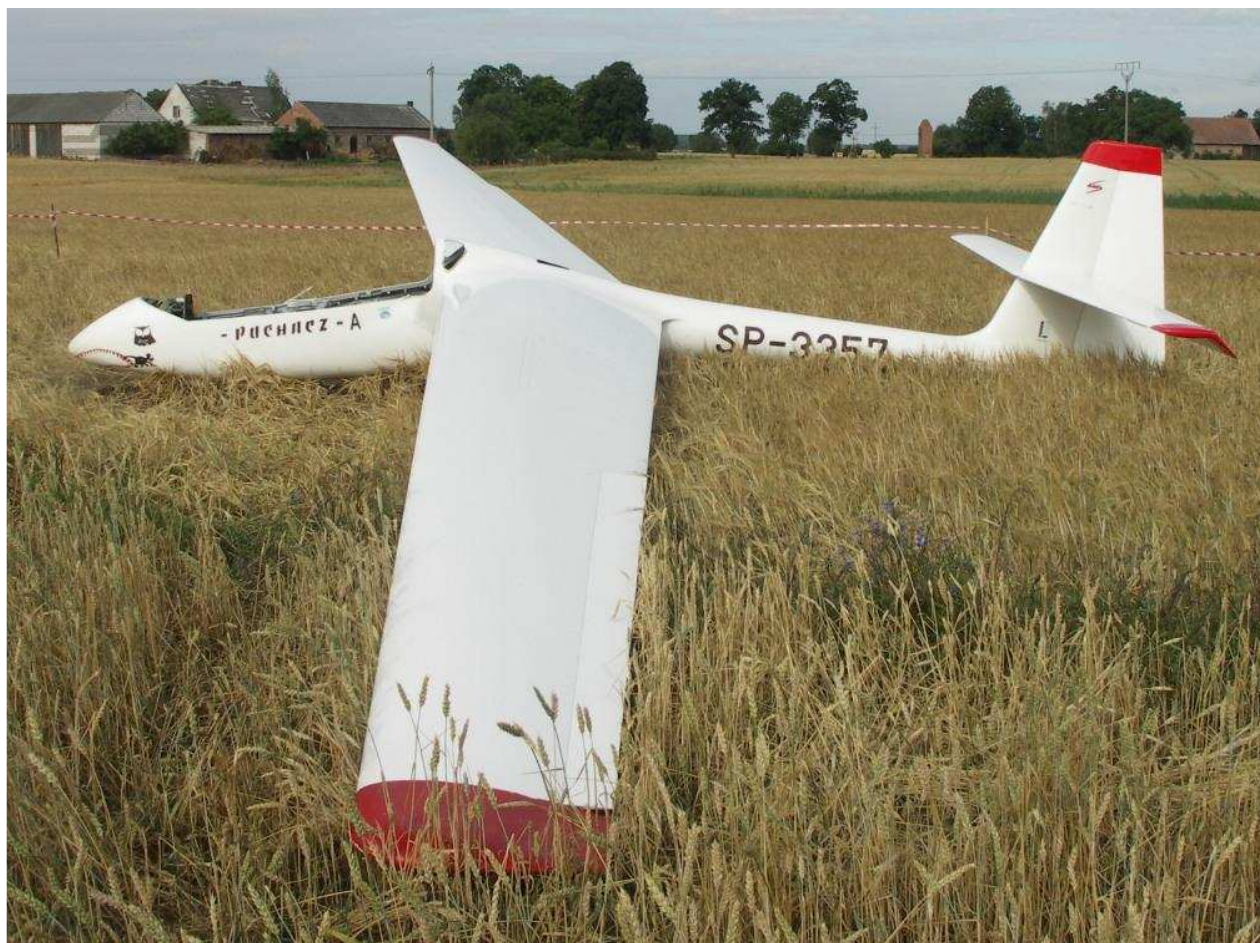
7 – Ogólny widok szybowca na miejscu wypadku.

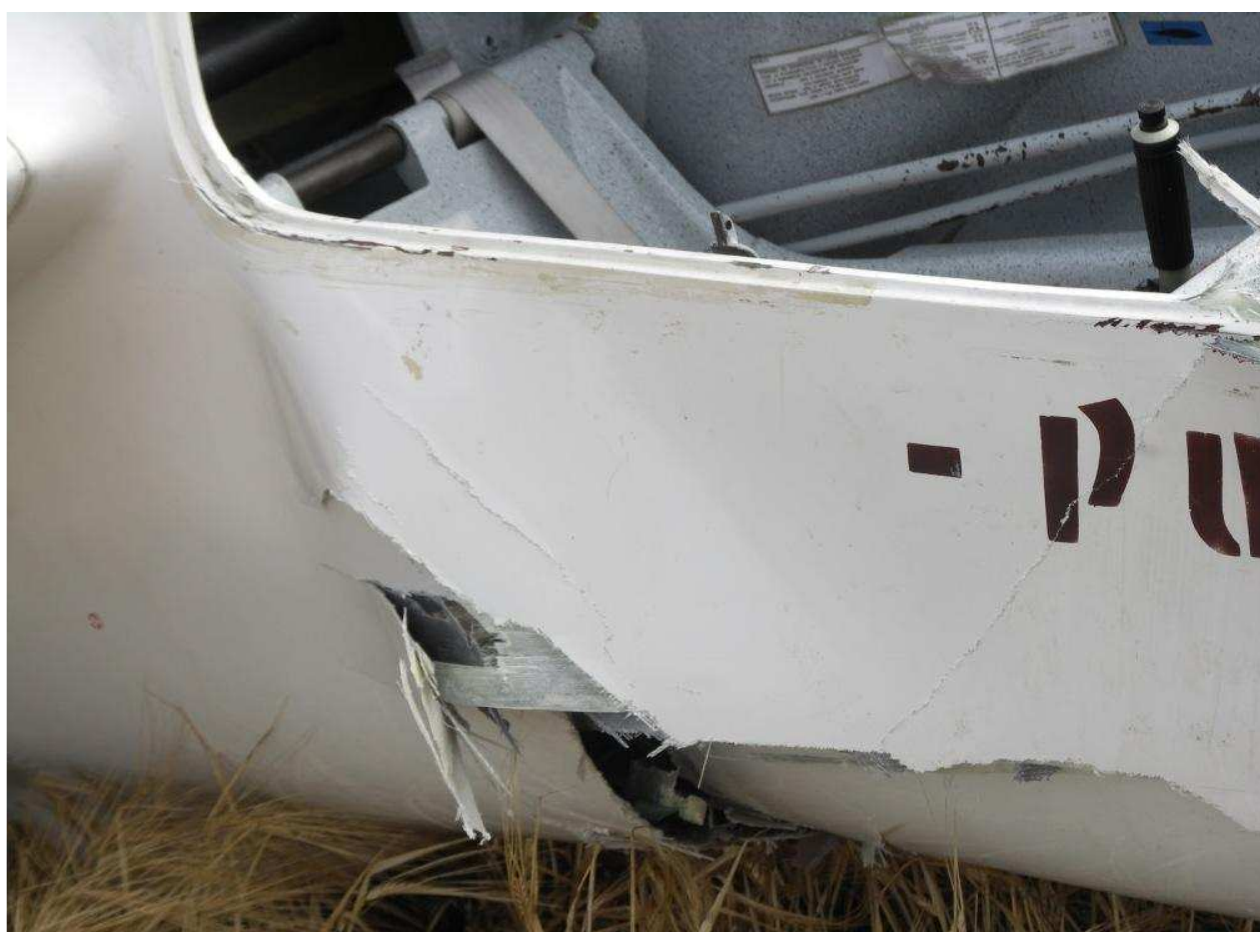
12 – Uszkodzenia przedniej części kadłuba – prawa strona przy tylnym fotelu.

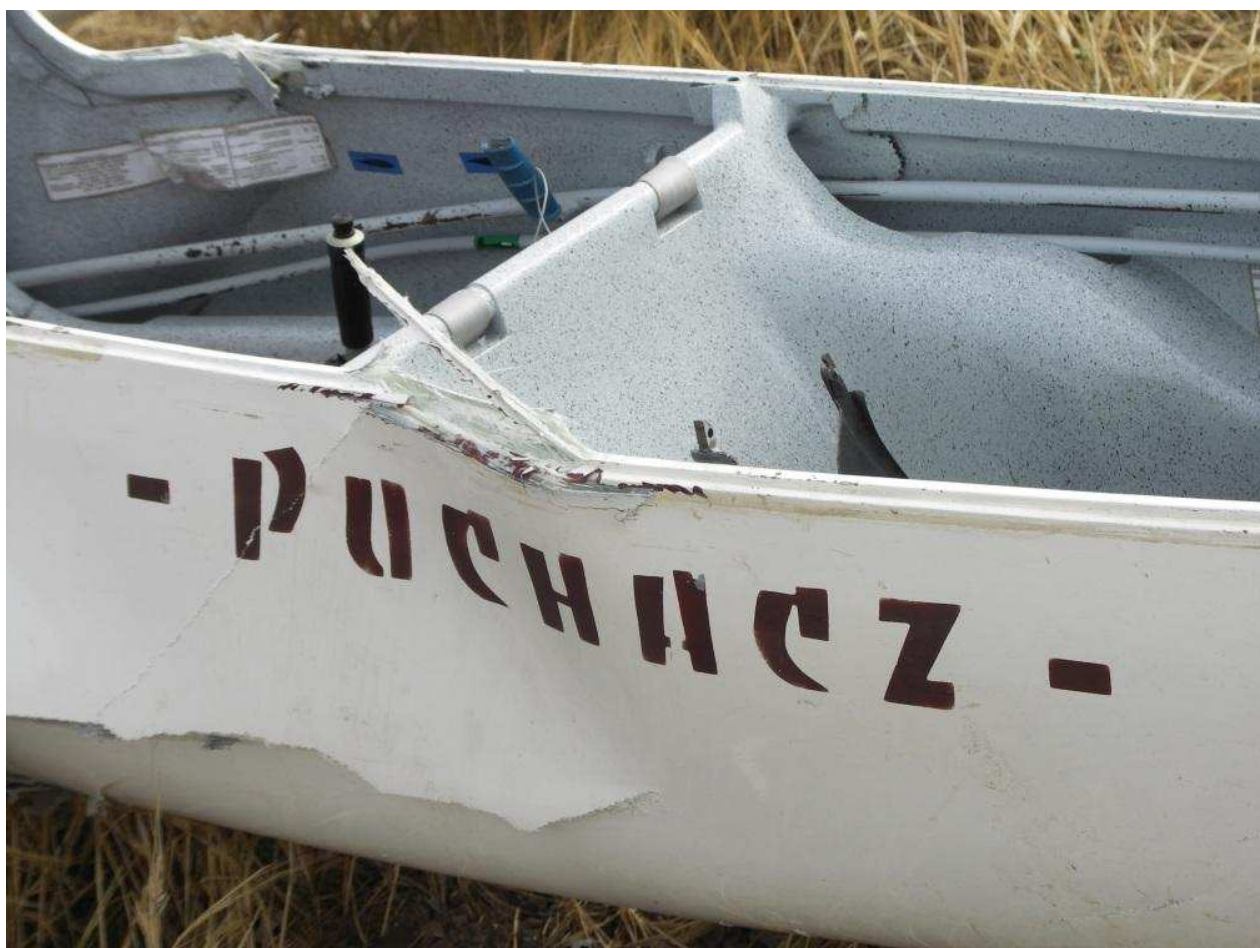
13 – Uszkodzenia przedniej części kadłuba – prawa strona przy przednim fotelu.

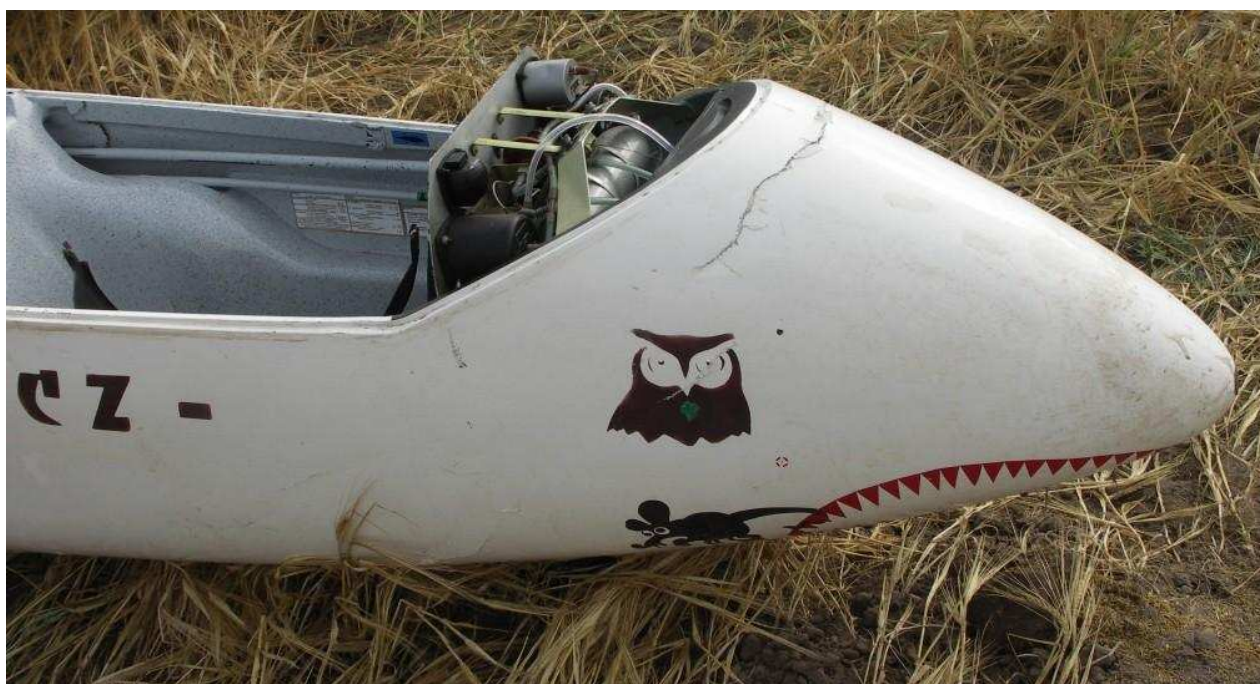
14 – Uszkodzenia przedniej części kadłuba – prawa strona noska kadłuba.

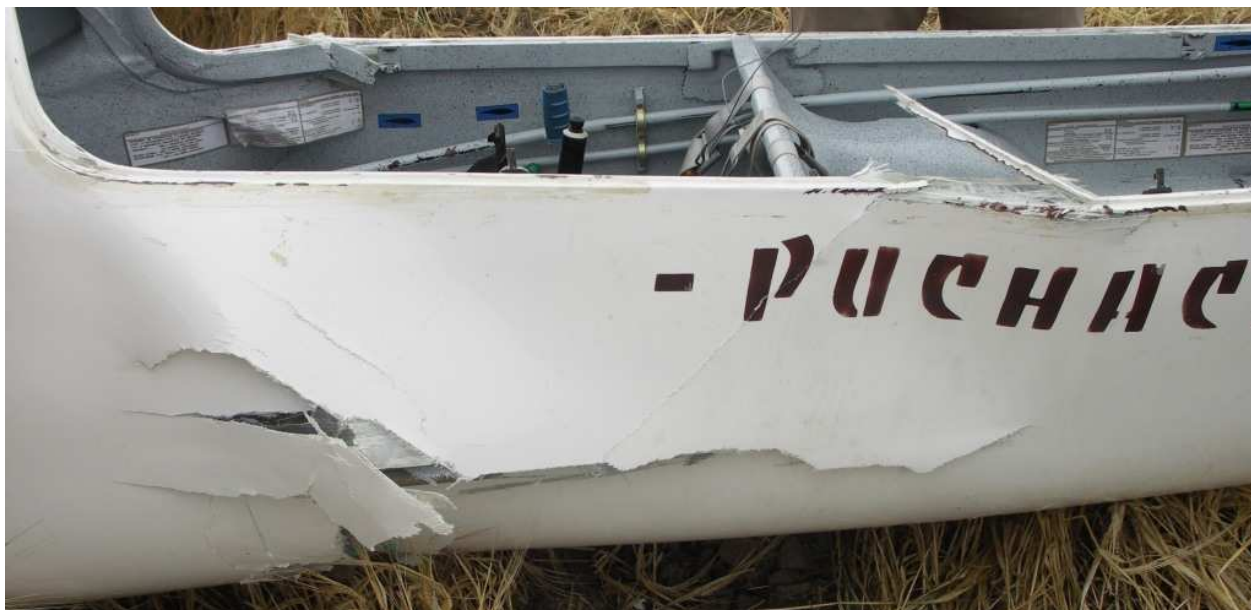
15 – Złamanie przedniej części kadłuba i zniszczenia pokryć z prawej strony.

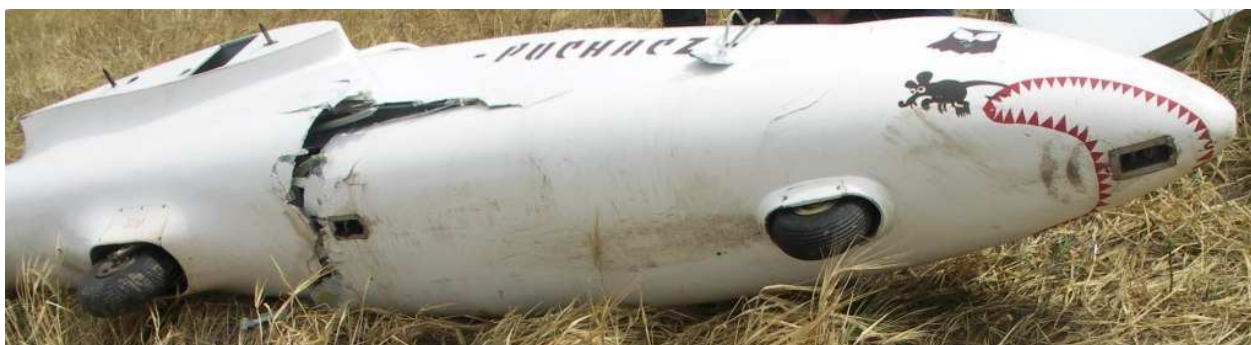
16 – Złamanie przedniej części kadłuba i zniszczenia pokryć z prawej strony i od spodu.

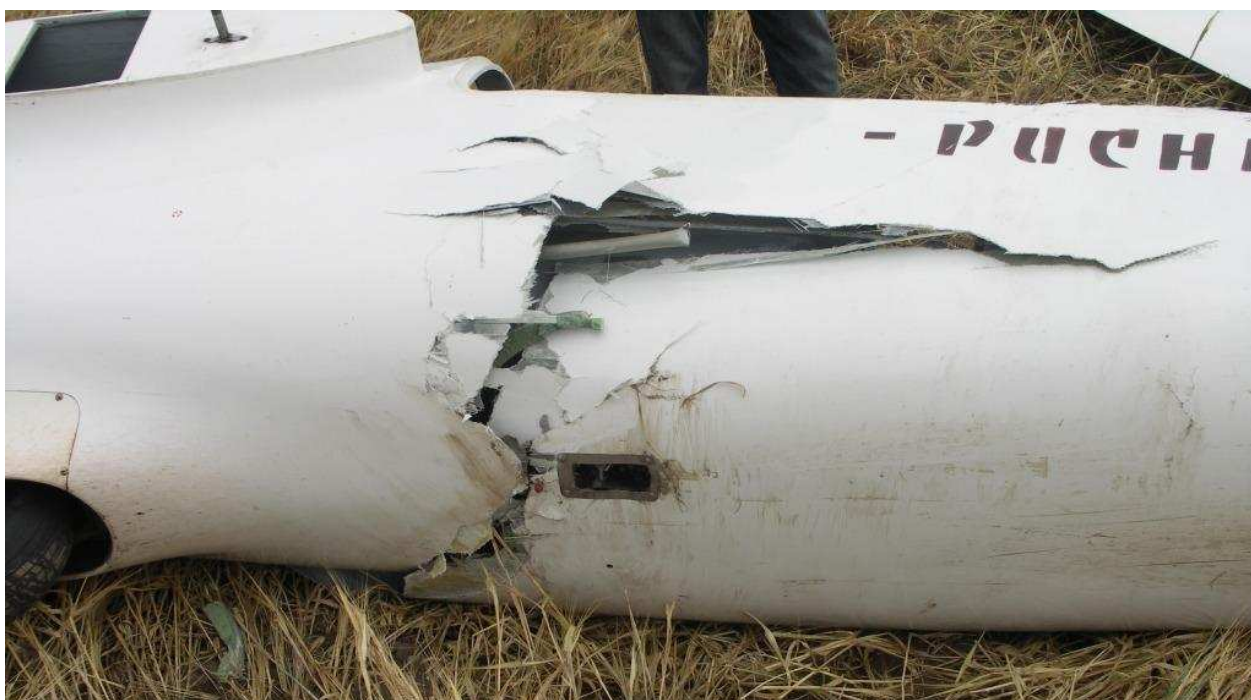
17 – Zbliżenie na złamanie kadłuba z prawej strony i od spodu – widoczny złamany popychacz sterowania sterem kierunku.

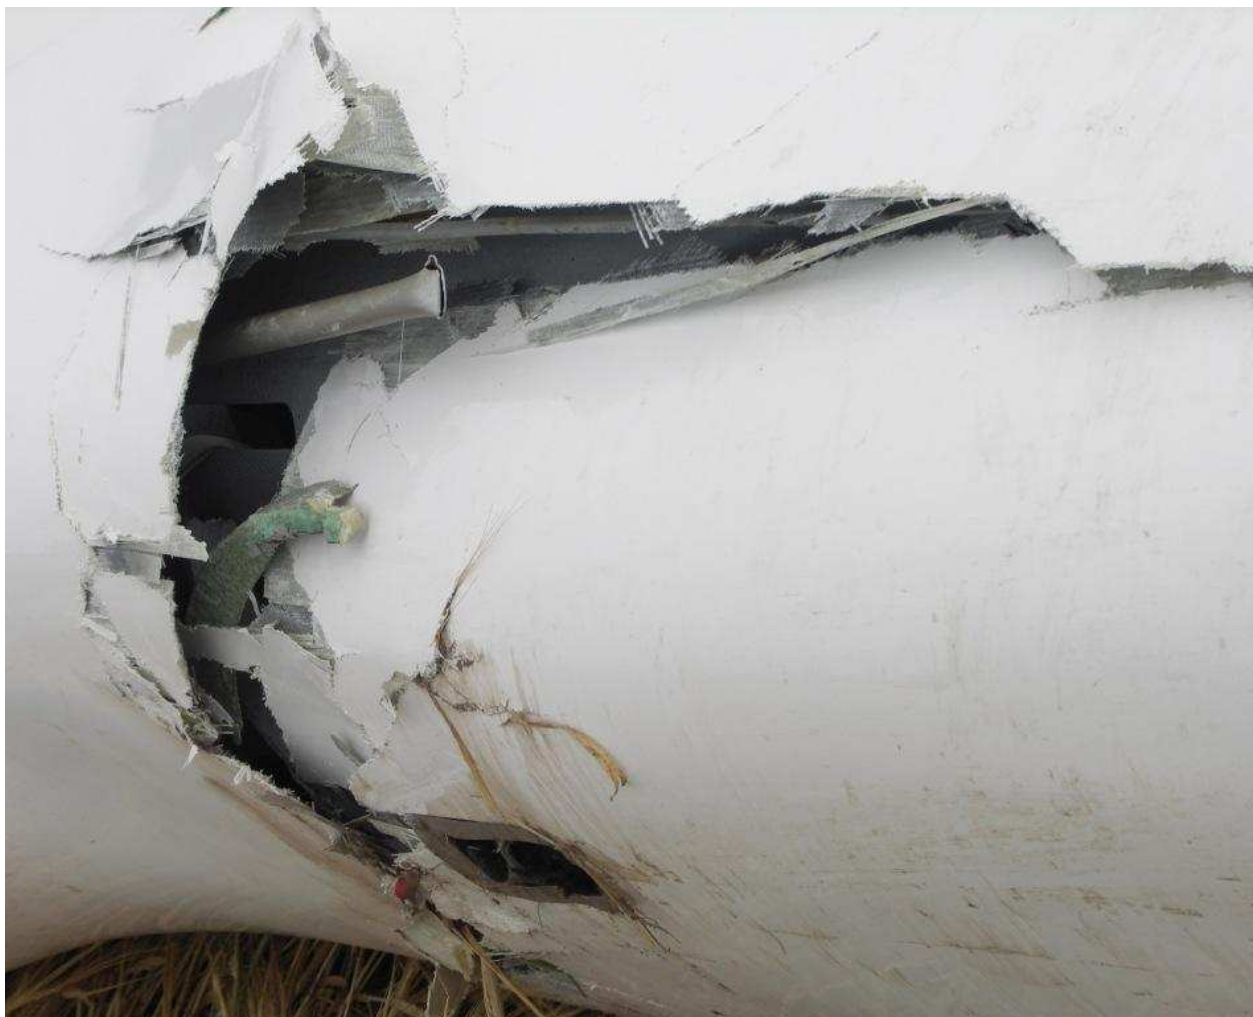
18 – Zbliżenie na złamanie kadłuba z prawej strony i od spodu – widoczny złamany popychacz sterowania sterem kierunku.

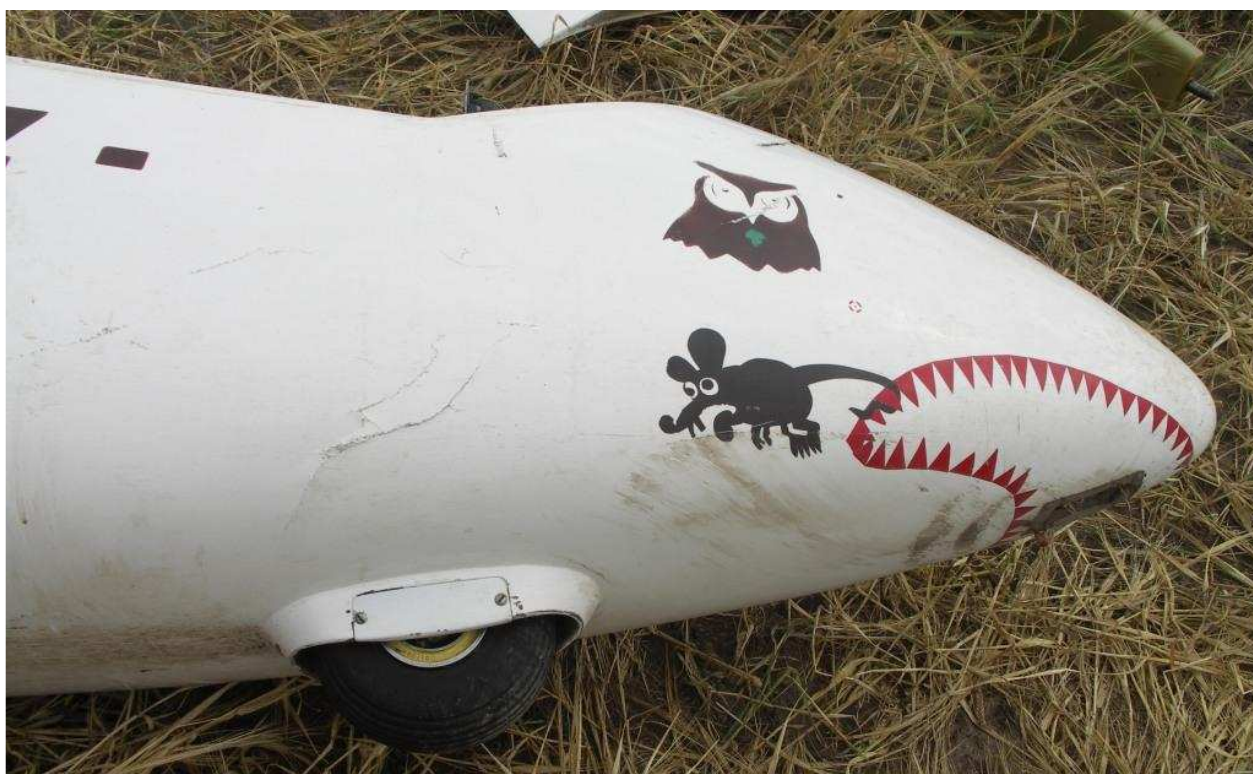
19 – Zbliżenie na uszkodzenia noska kadłuba z prawej strony i od spodu.

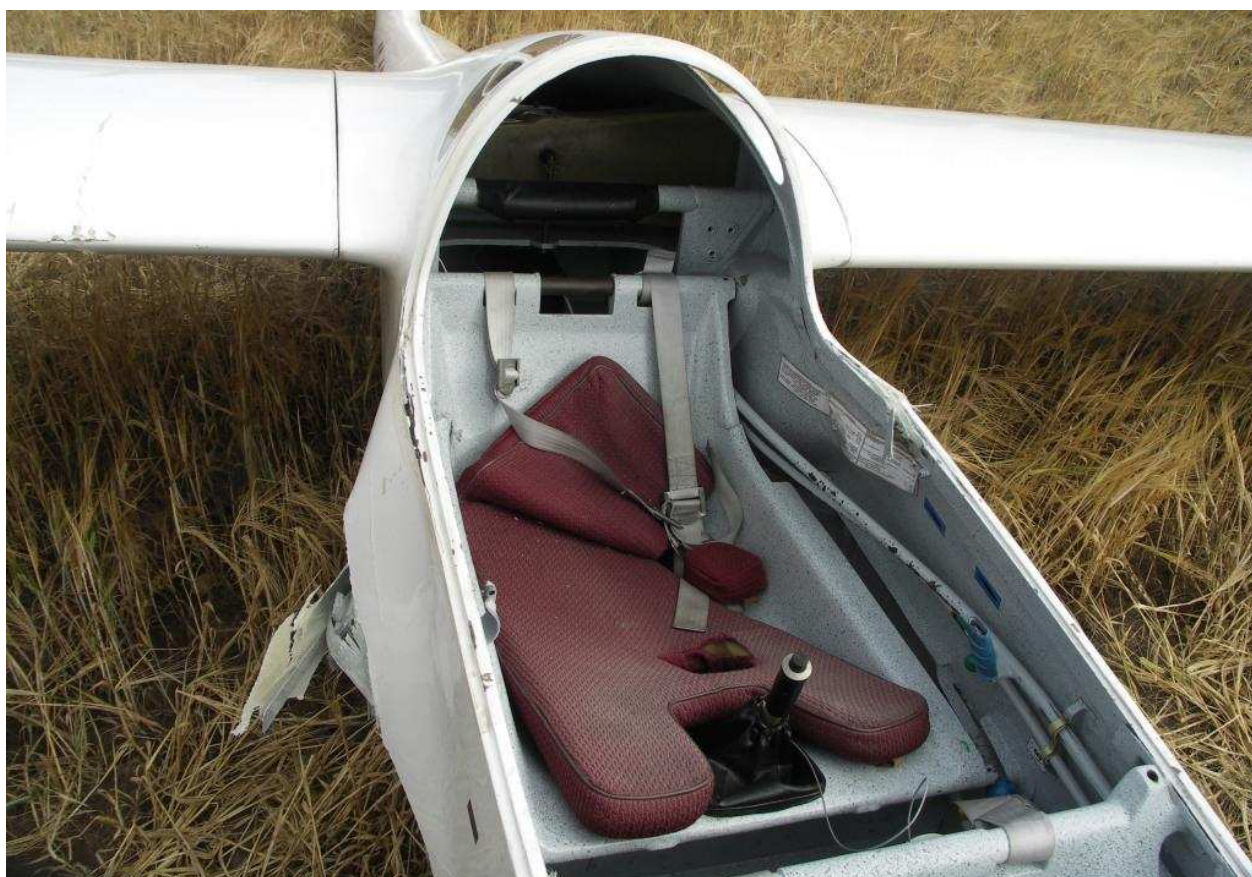
21 – Wnętrze kabiny instruktora widziane od przodu, widoczne uszkodzenia struktury kadłuba.

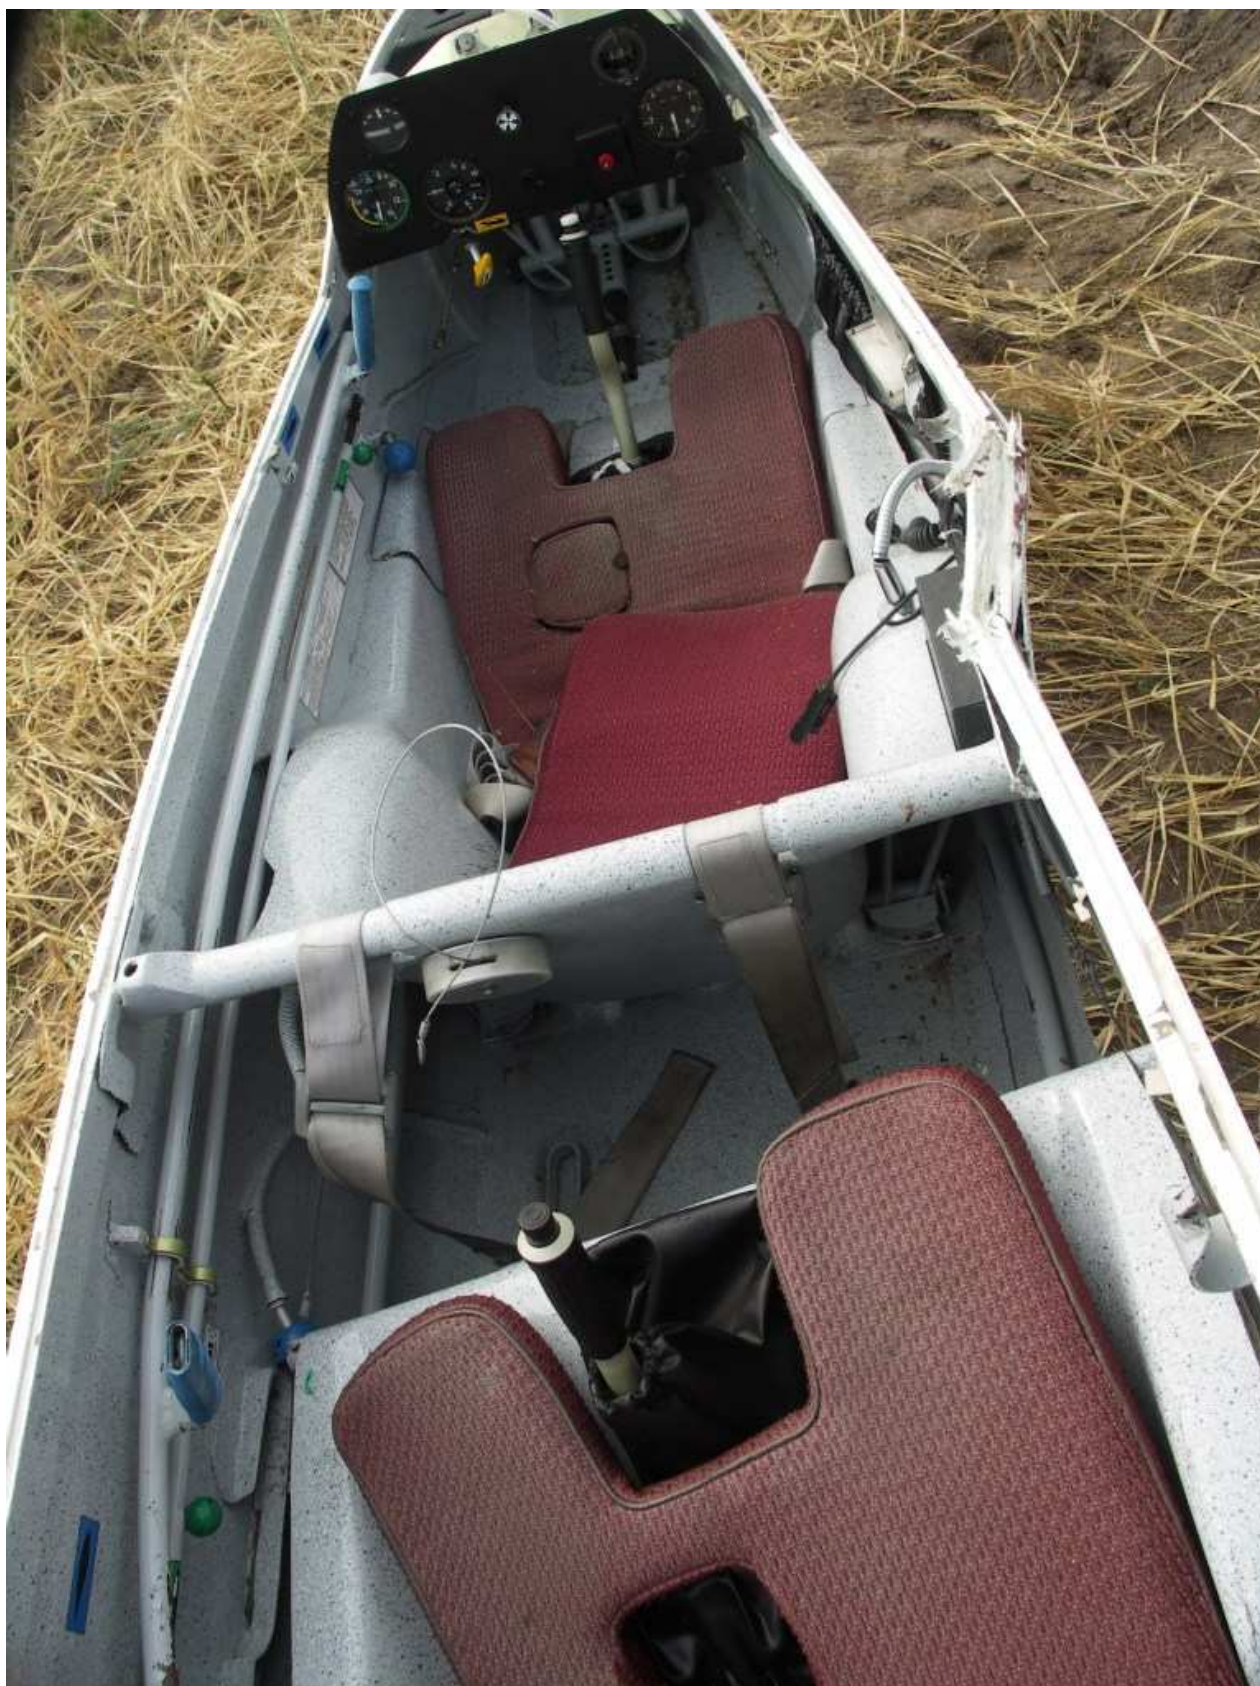
22 – Widok wnętrza kabiny od tyłu. Zwraca uwagę złamanie prawego wzdłużnika burty kadłuba oraz brak tylnej tablicy przyrządów, która została wyłamana.

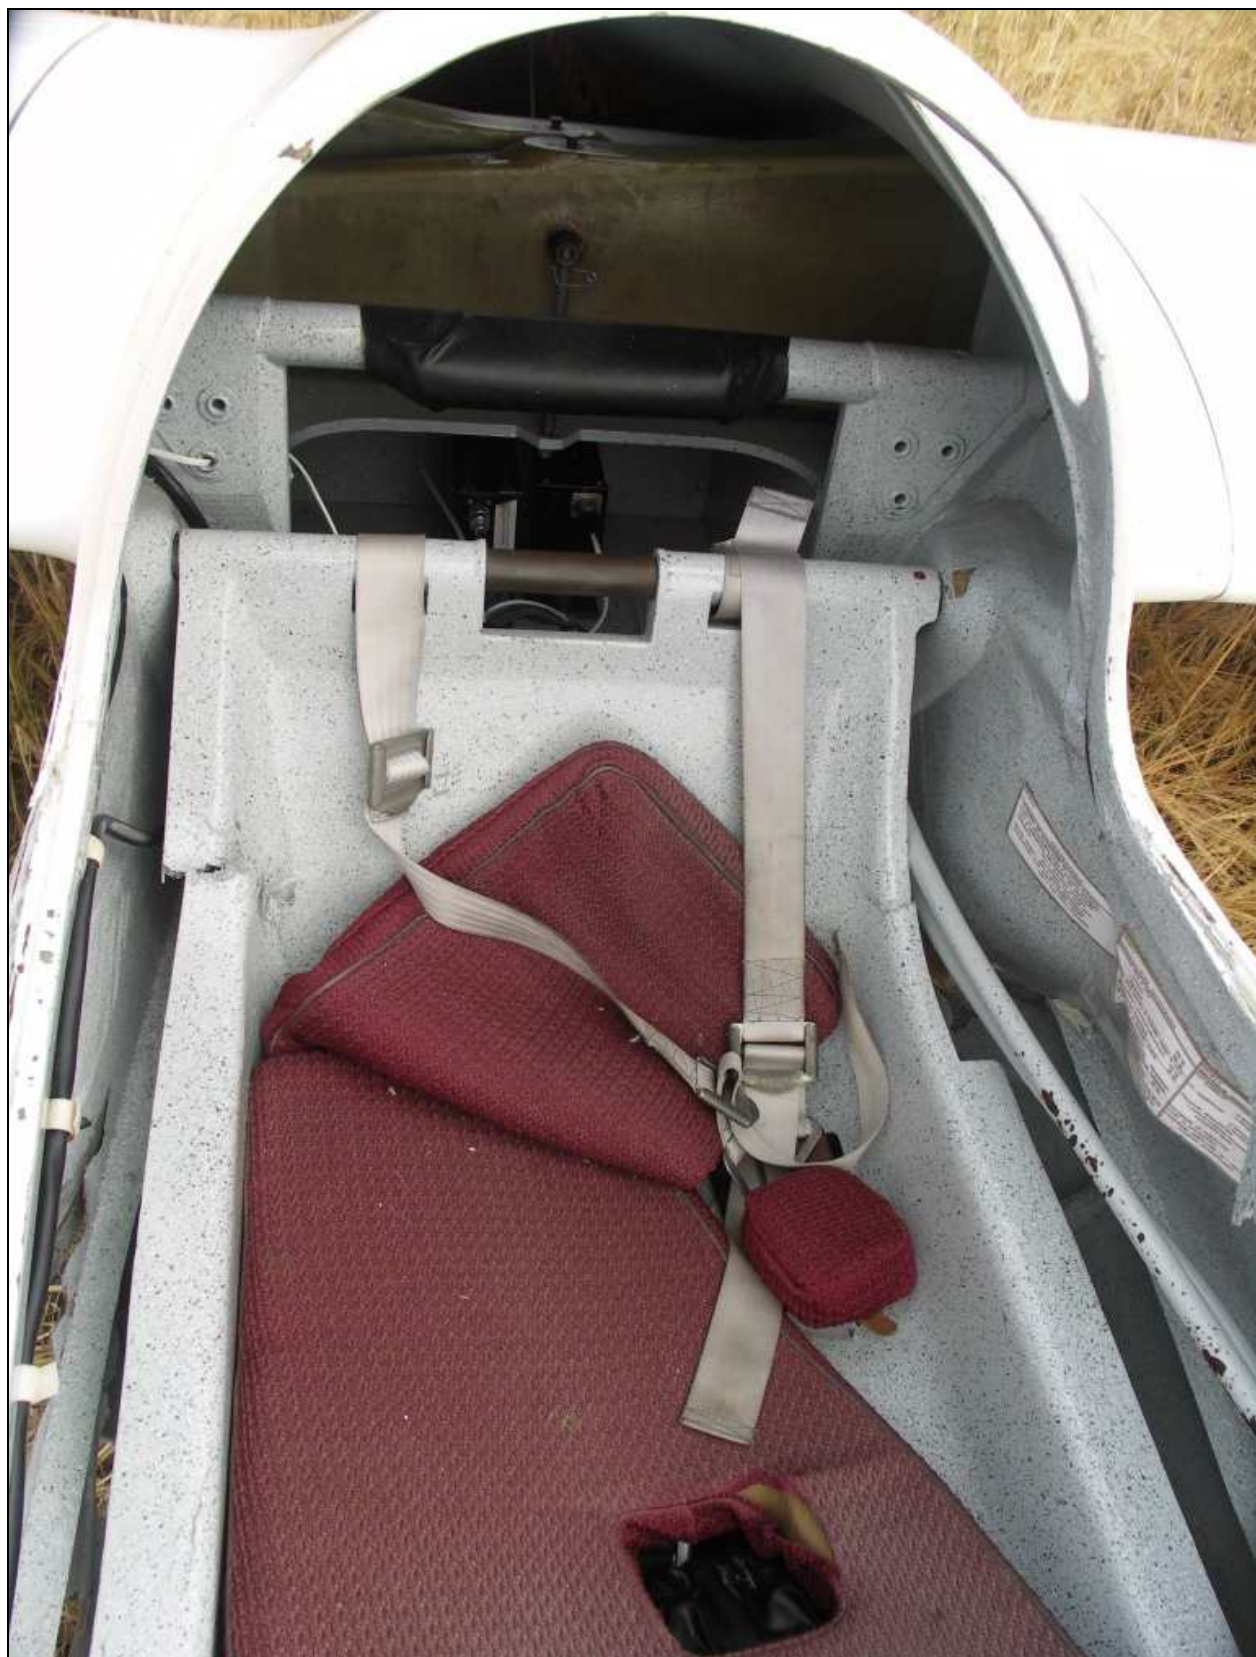
23 – Widok na oparcie fotela instruktora. Widoczne uszkodzenia struktury kadłuba i oparcia fotela, w głębi połączenie dźwigarów skrzydła i radiostacja.

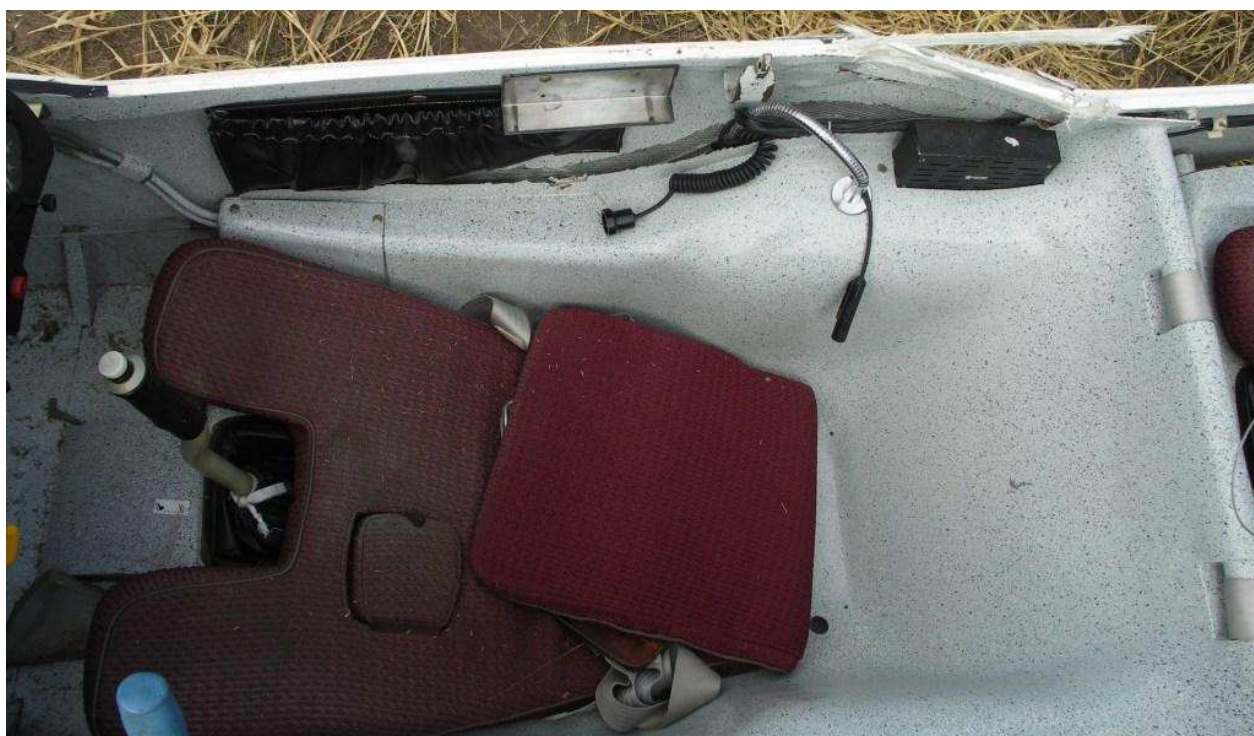
24 – Kabina ucznia z góry. Widoczne złamanie wzduźnika prawej burty kadłuba i odklejenie prawego pulpitu od burty.

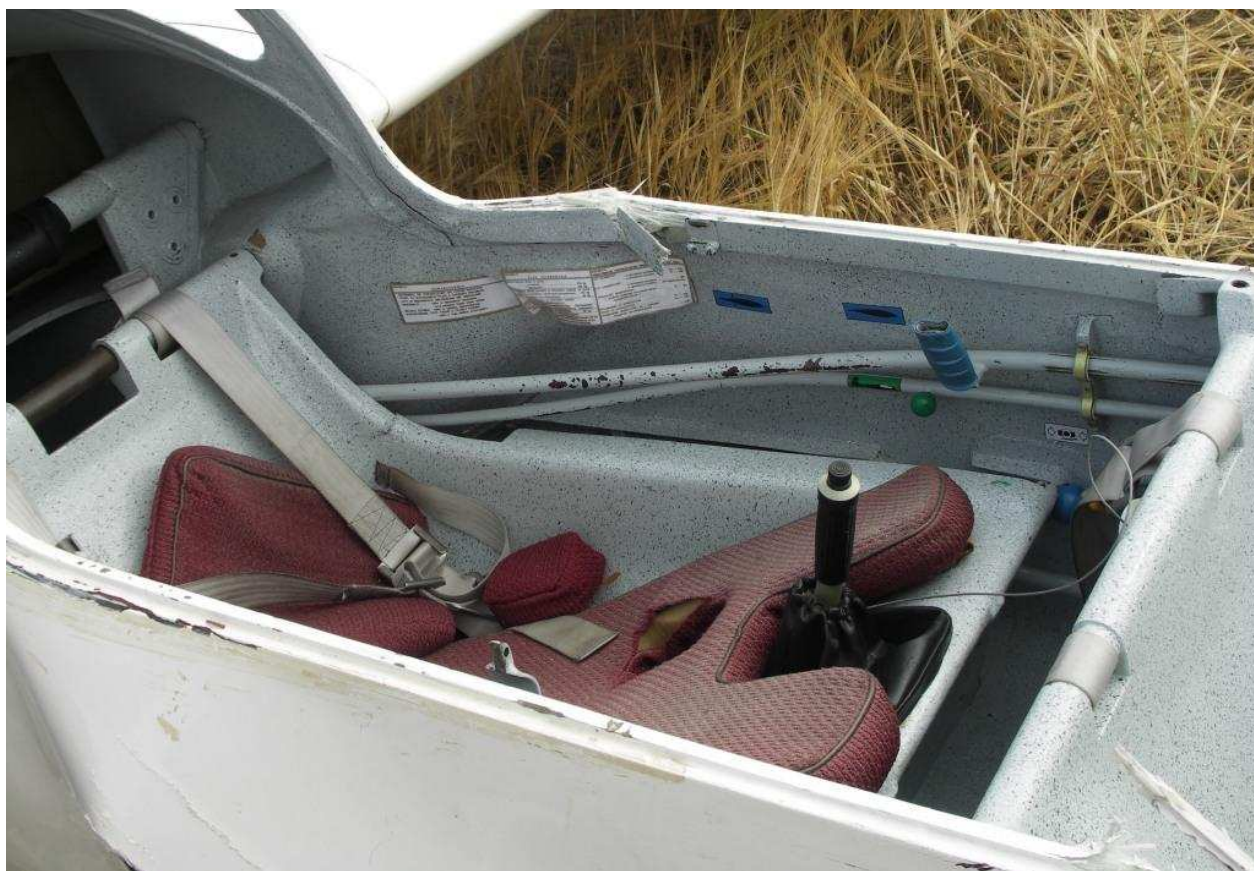
25 – Kabina instruktora z prawej strony. Widoczne uszkodzenia struktury kadłuba i oparcia fotela.

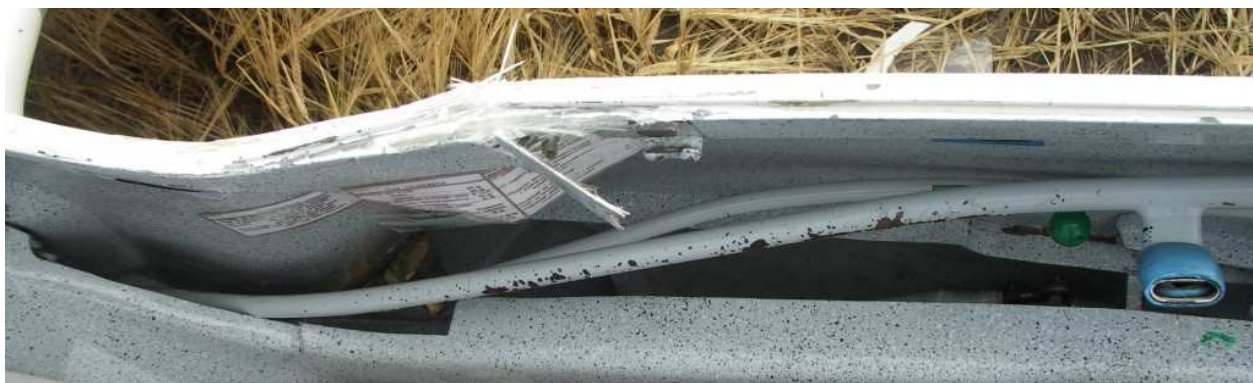
26 – Złamanie wzdłużnika lewej burty przy fotelu instruktora – zbliżenie.

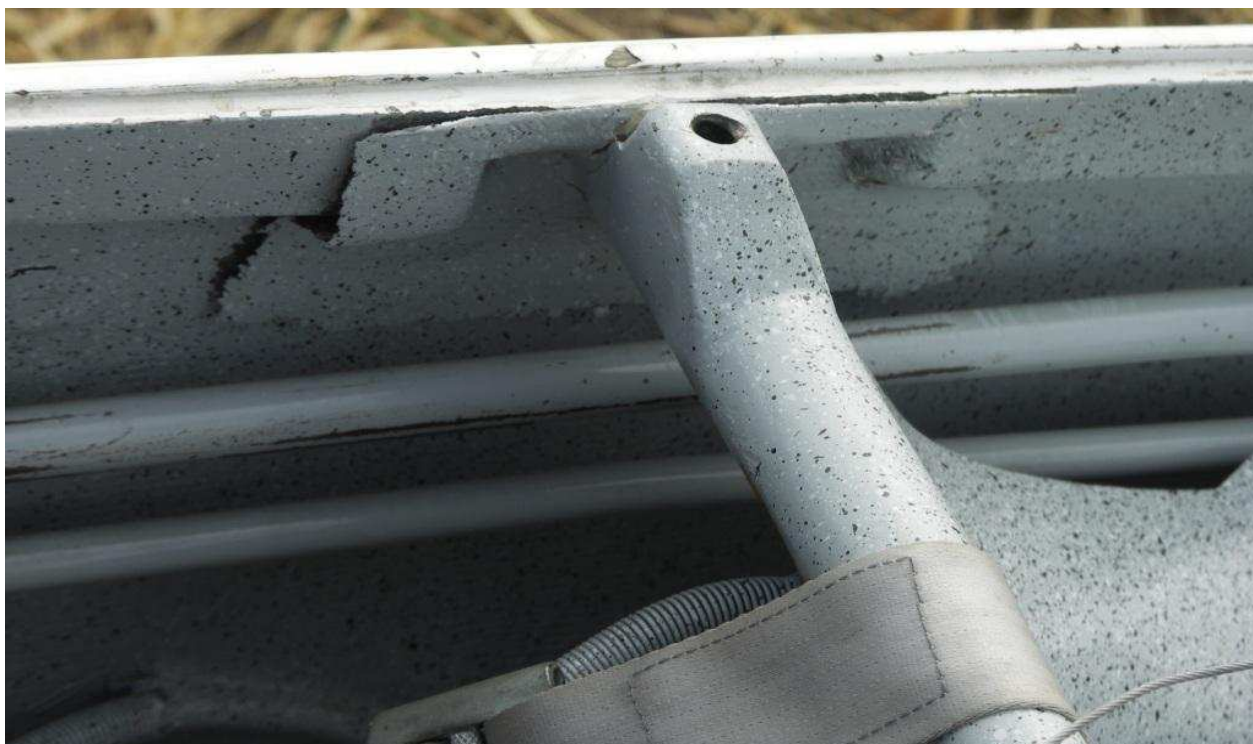
27 – Uszkodzenie wklejenia w lewą burtę poprzeczki podpierającej oparcie przedniego fotela i tablicę przyrządów instruktora (która wypadła z szybowca).

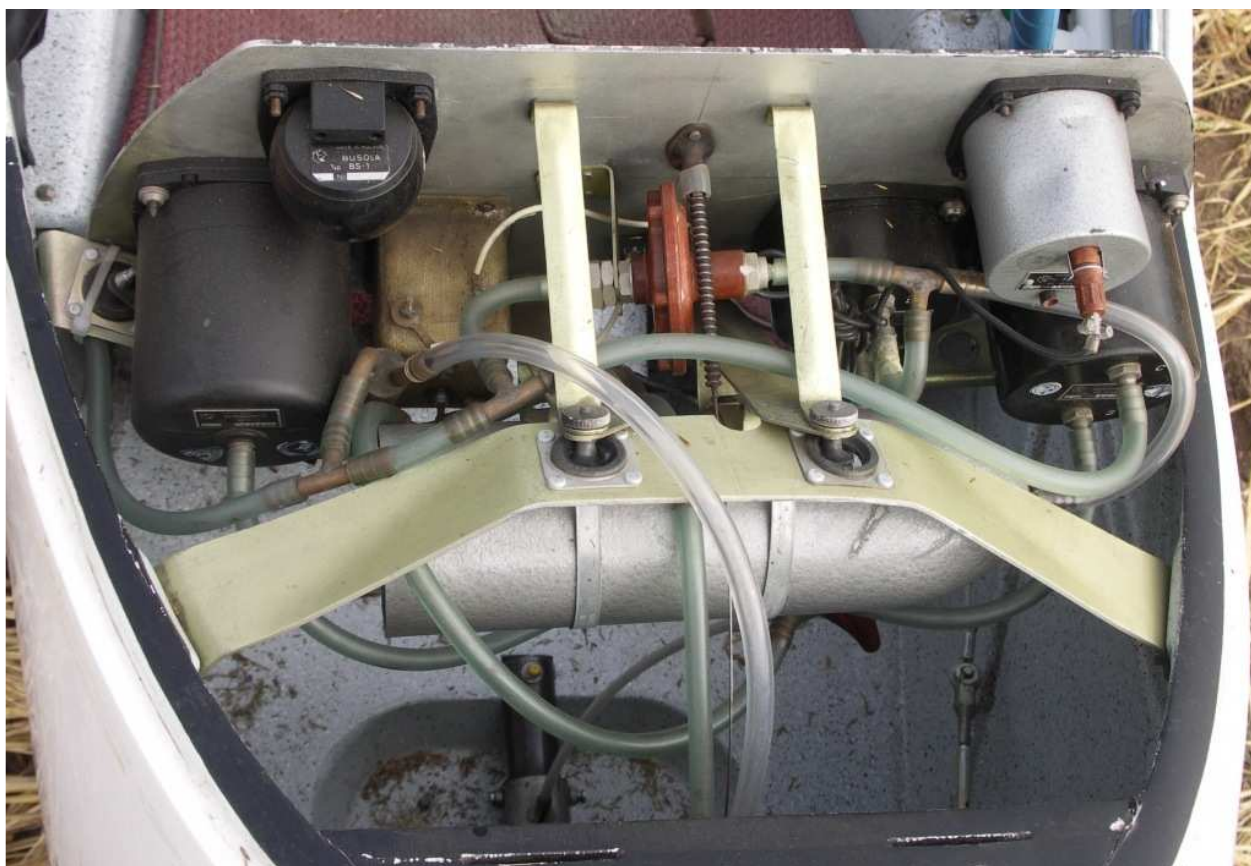
29 – Zamocowanie tablicy przyrządów ucznia – widoczne uszkodzenia i odkształcenia.

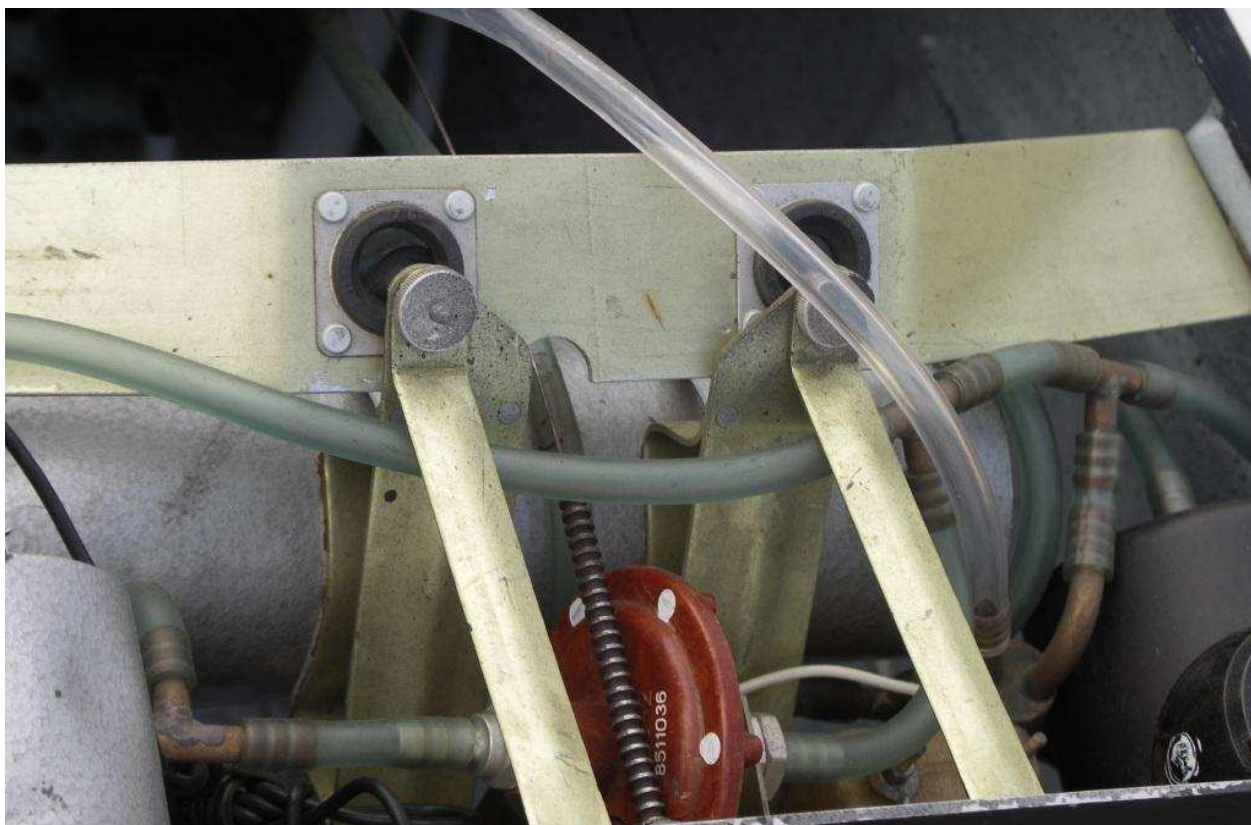
30 – Uszkodzone górne amortyzatory („lordy”) zawieszenia tablicy przyrządów ucznia.

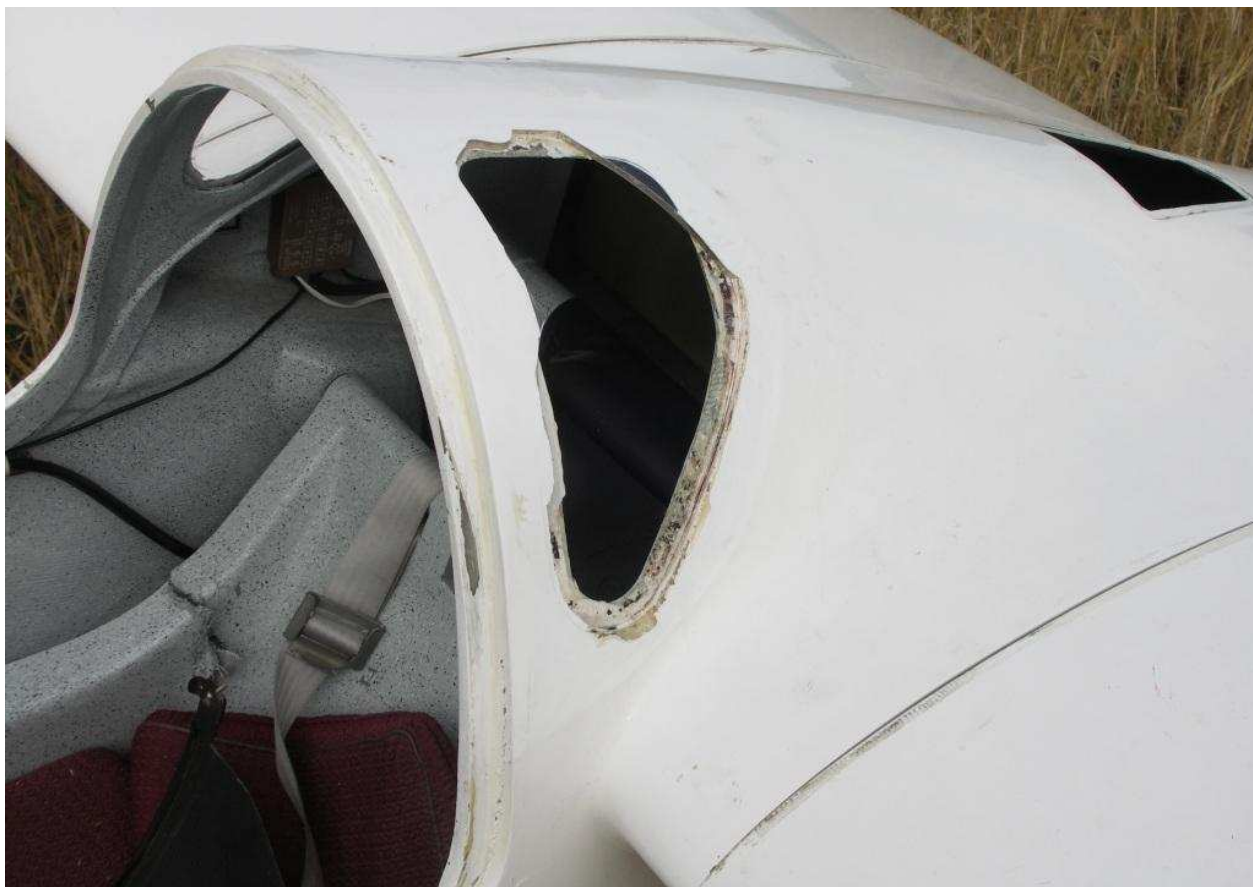
31 – Tylna wręga kabiny – widoczny brak oszklenia okienka po lewej stronie.

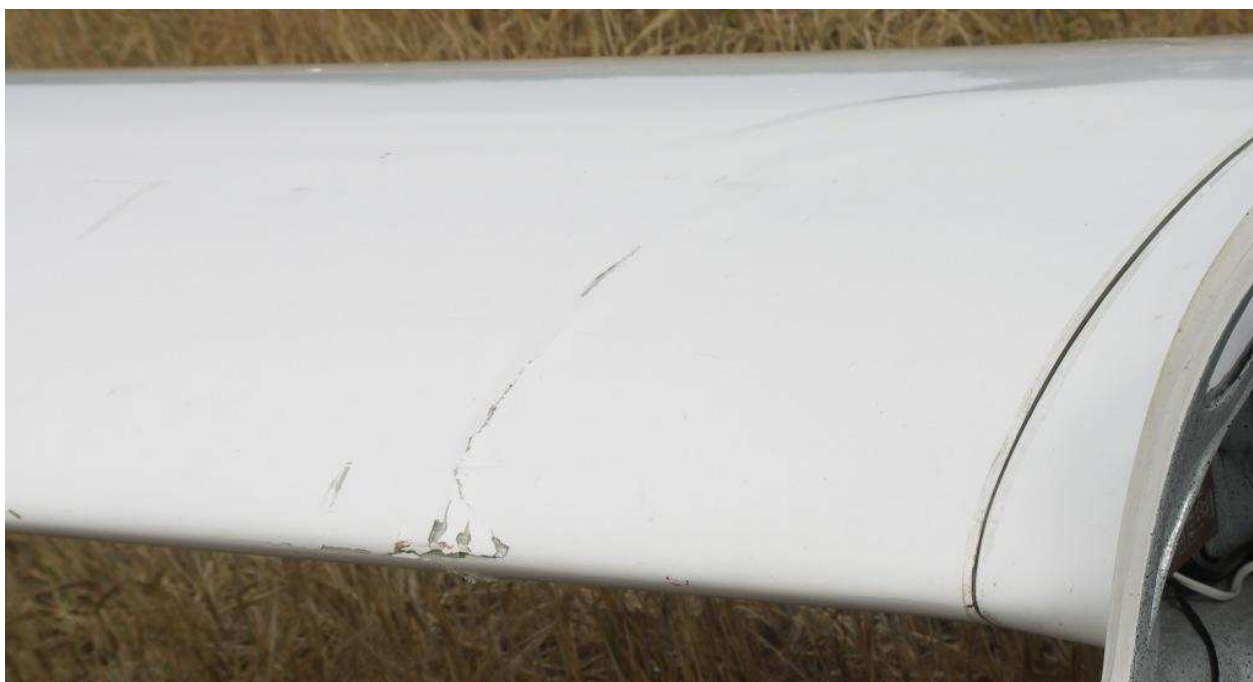
32 – Uszkodzenie (rozklejenie noska i pęknięcie pokrycia) u nasady prawego skrzydła.

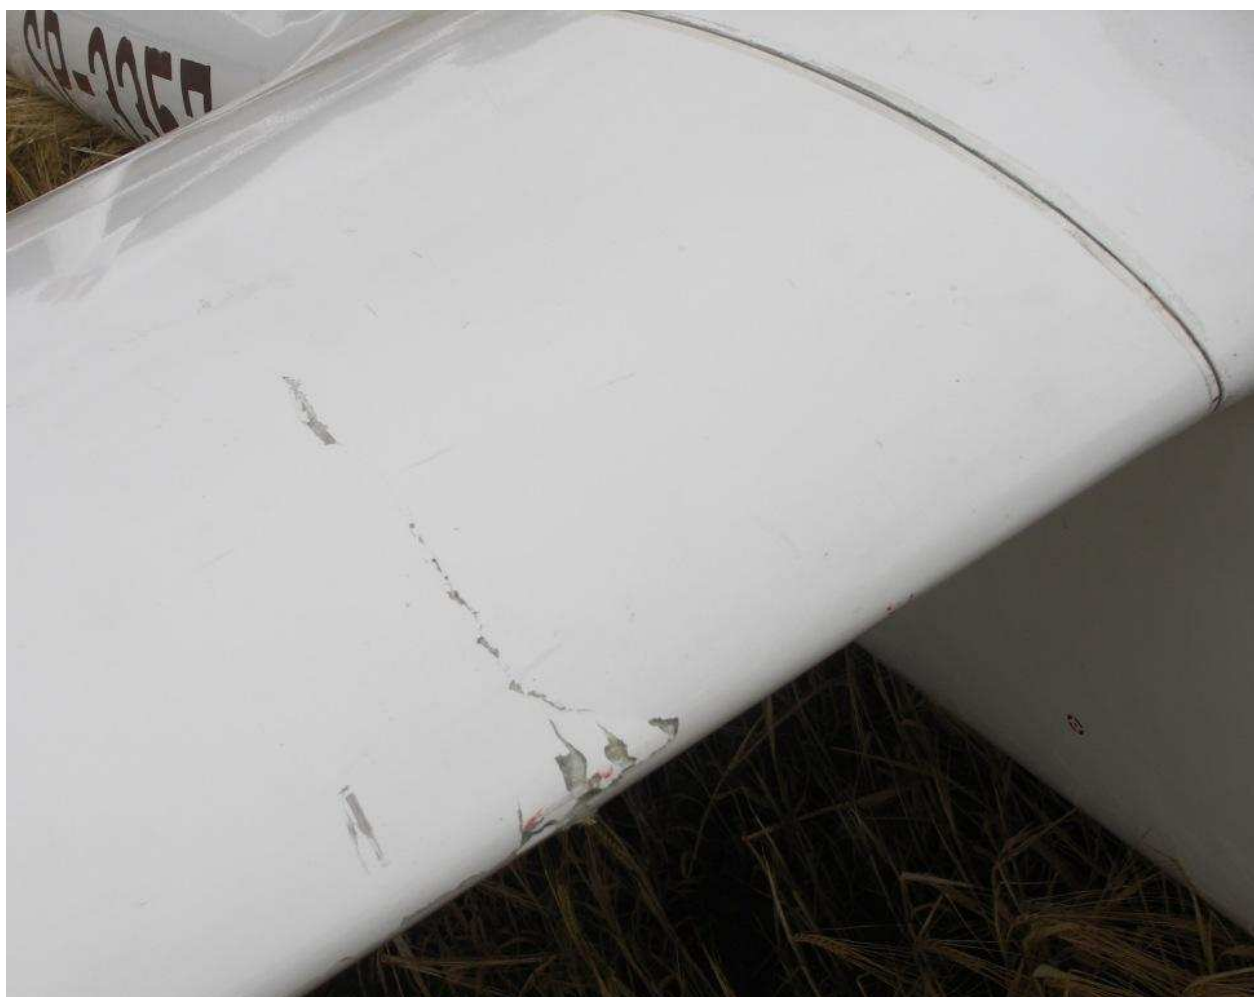
**33 – Uszkodzenie (rozklejenie noska i pęknięcie pokrycia) u nasady prawego skrzydła.**
