**ALBUM ILUSTRACJI**  
**z wypadku szybowca SZD-50-3 Puchacz; SP-3357**  
**14 lipca 2008 r., Sroczyn**

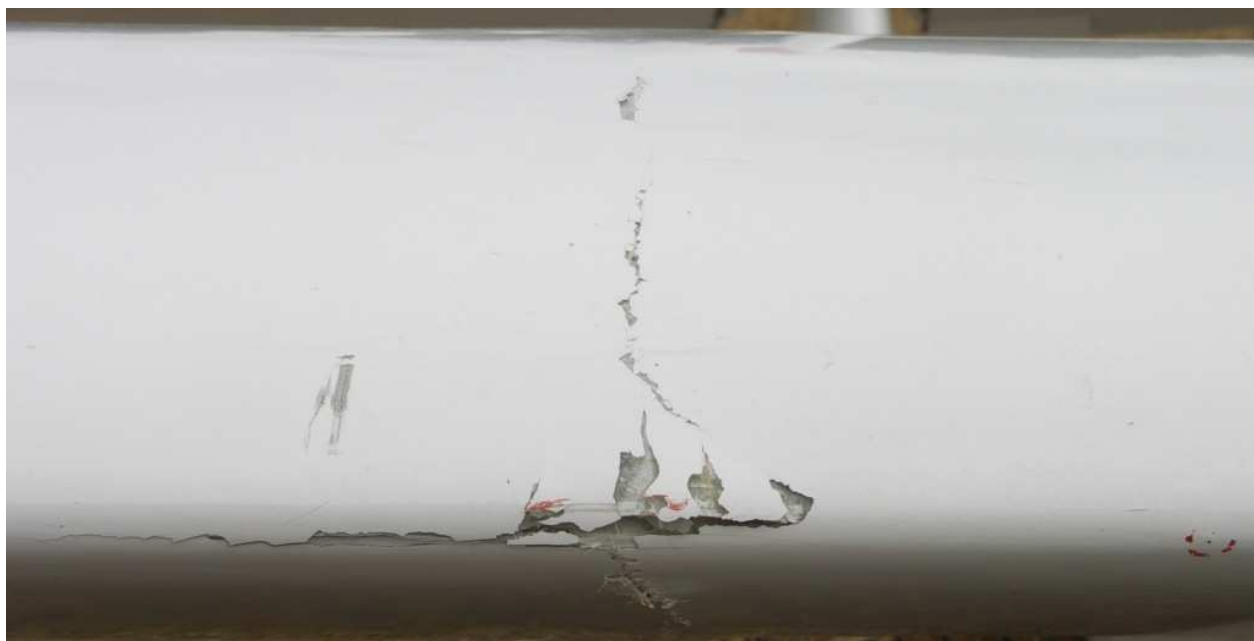
**34 – Uszkodzenie (rozklejenie noska i pęknięcie pokrycia) u nasady prawego skrzydła – zbliżenie noska.**

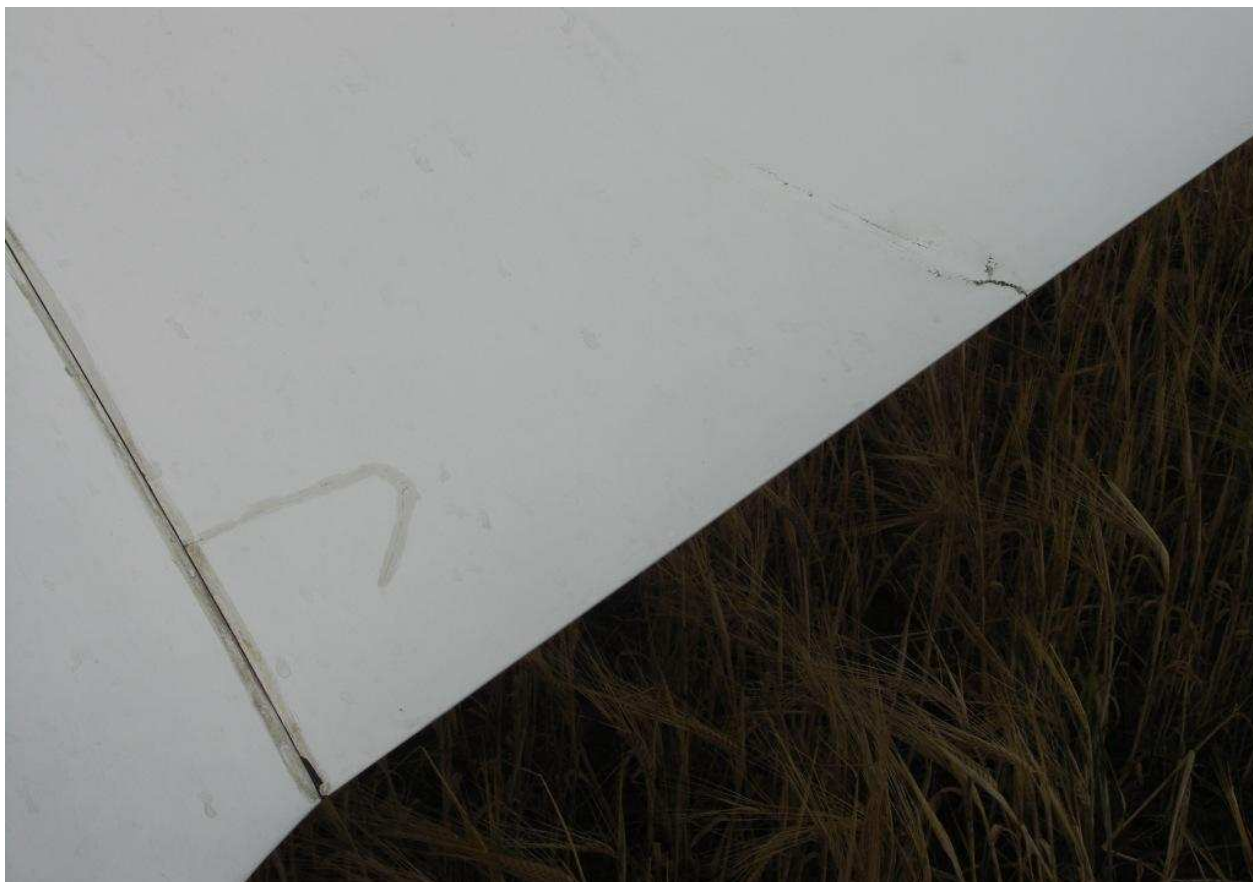
**35 – Uszkodzenie u nasady prawego skrzydła – pęknięcie pokrycia przy krawędzi spływu.**

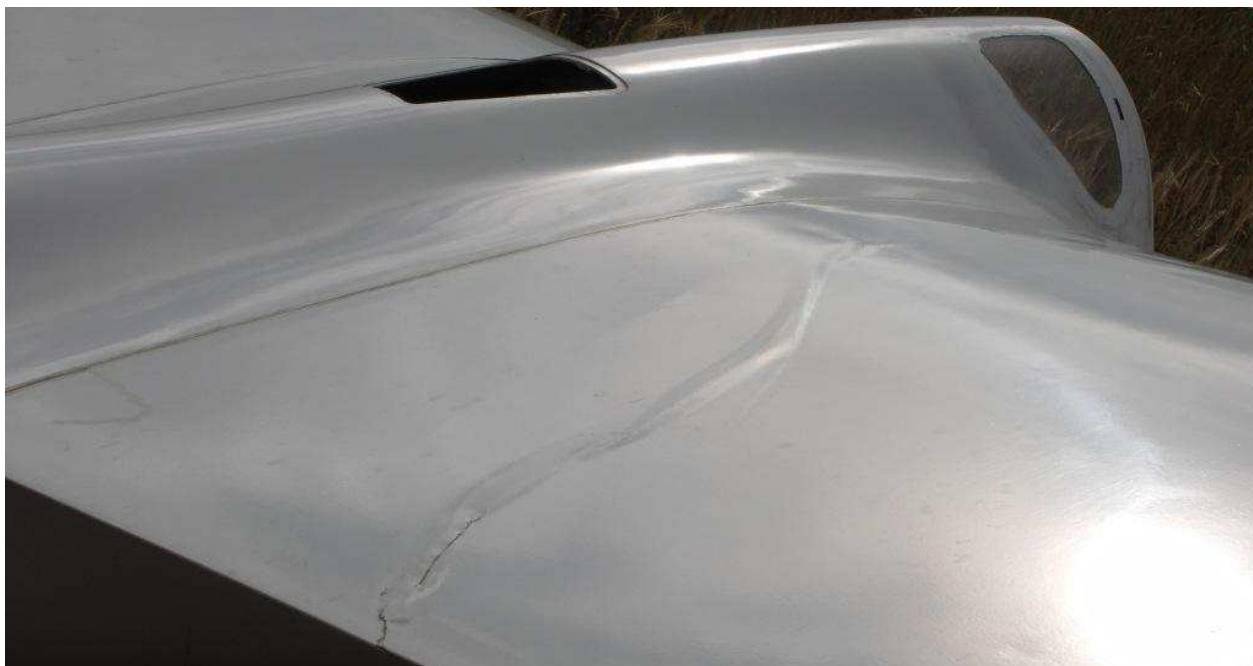
**36 – Uszkodzenie u nasady prawego skrzydła – pęknięcie pokrycia przy krawędzi spływu, penetrujące w kierunku rozklejenia noska.**

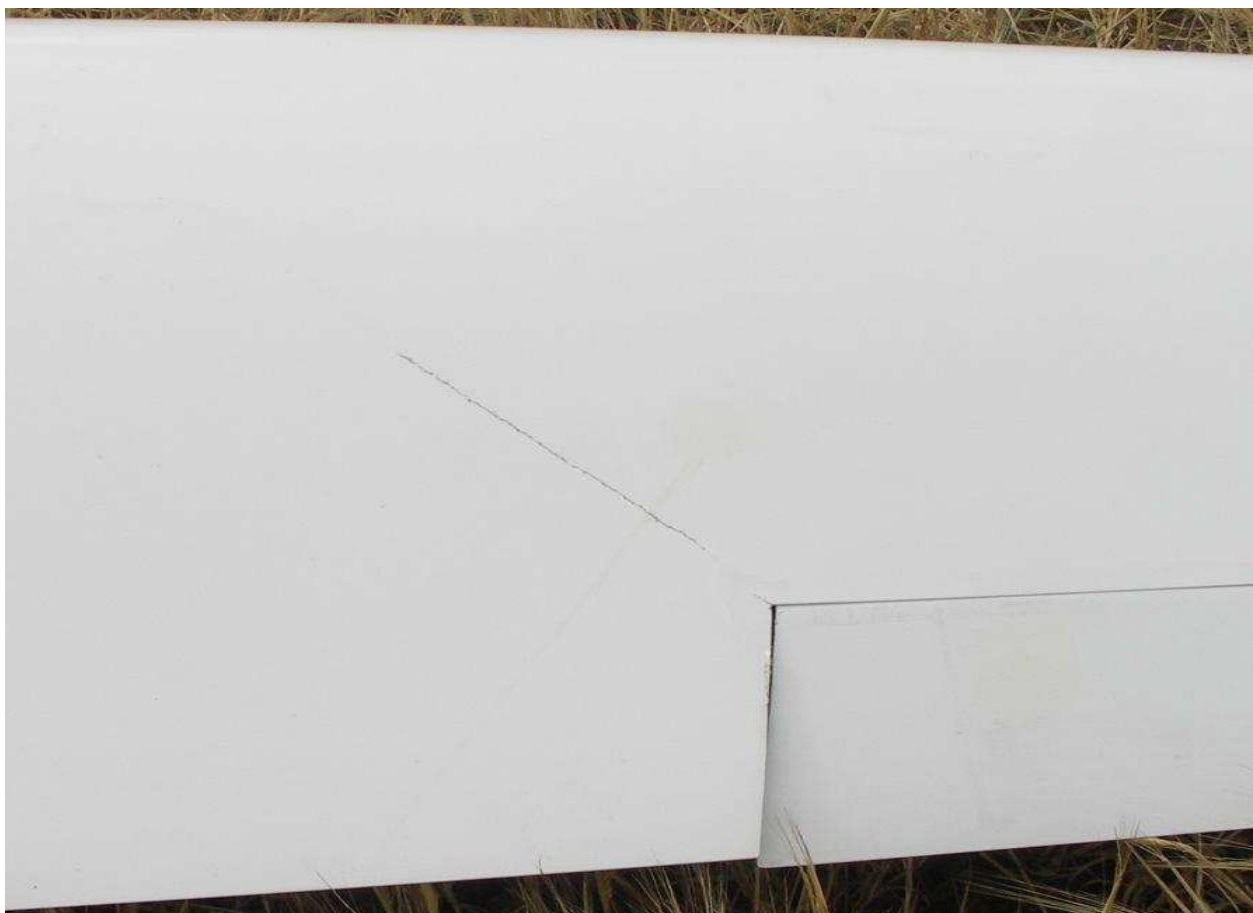
**37 – Pęknięcie górnego pokrycia skrzydła, biegnące od wewnętrznego naroża wykroju lotki.**

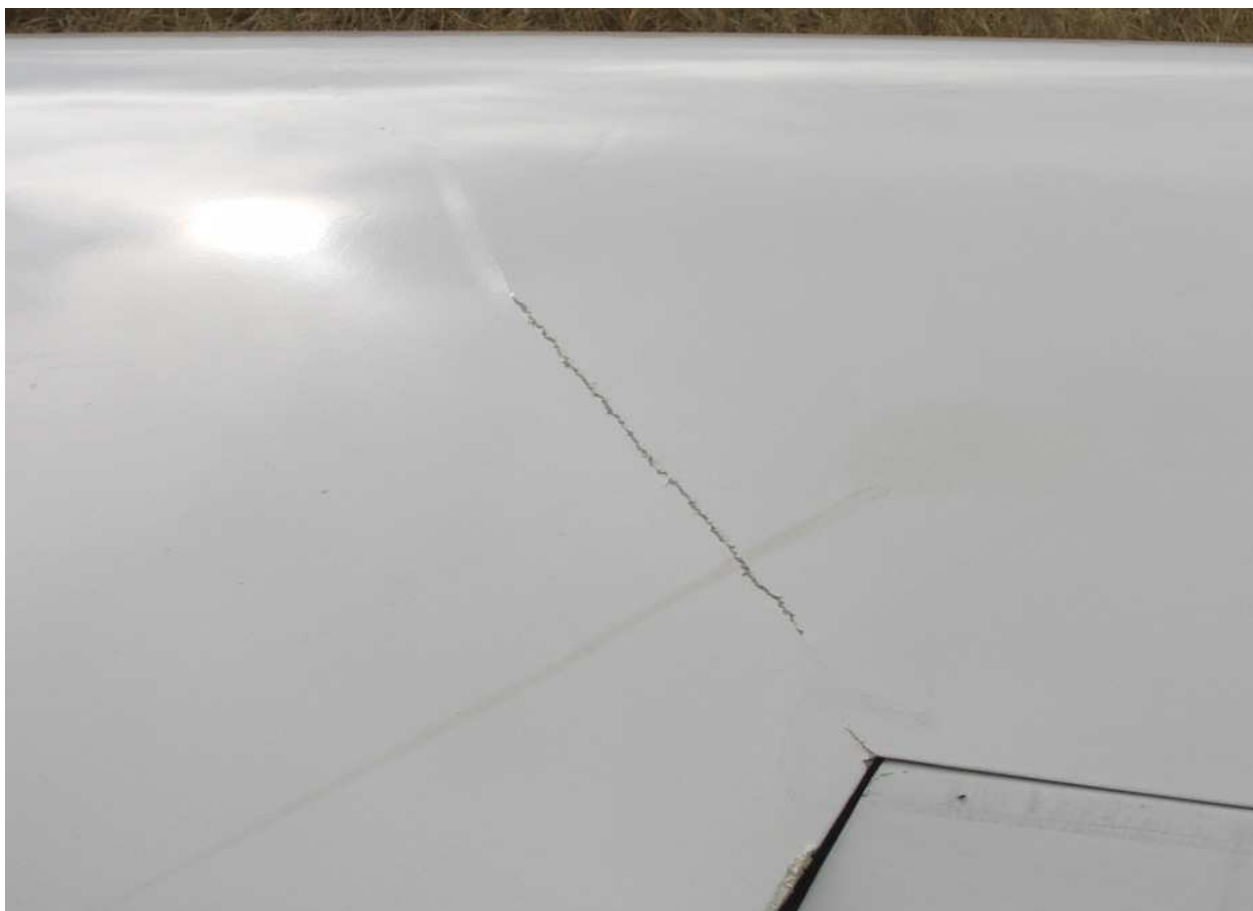
**38 – Pęknięcie górnego pokrycia skrzydła, biegnące od wewnętrznego naroża wykroju lotki - zbliżenie.**

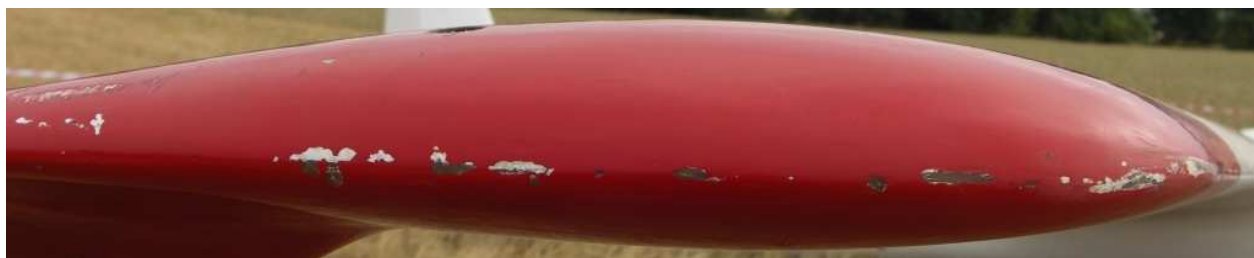
39 – Uszkodzenia końcówki prawego skrzydła.

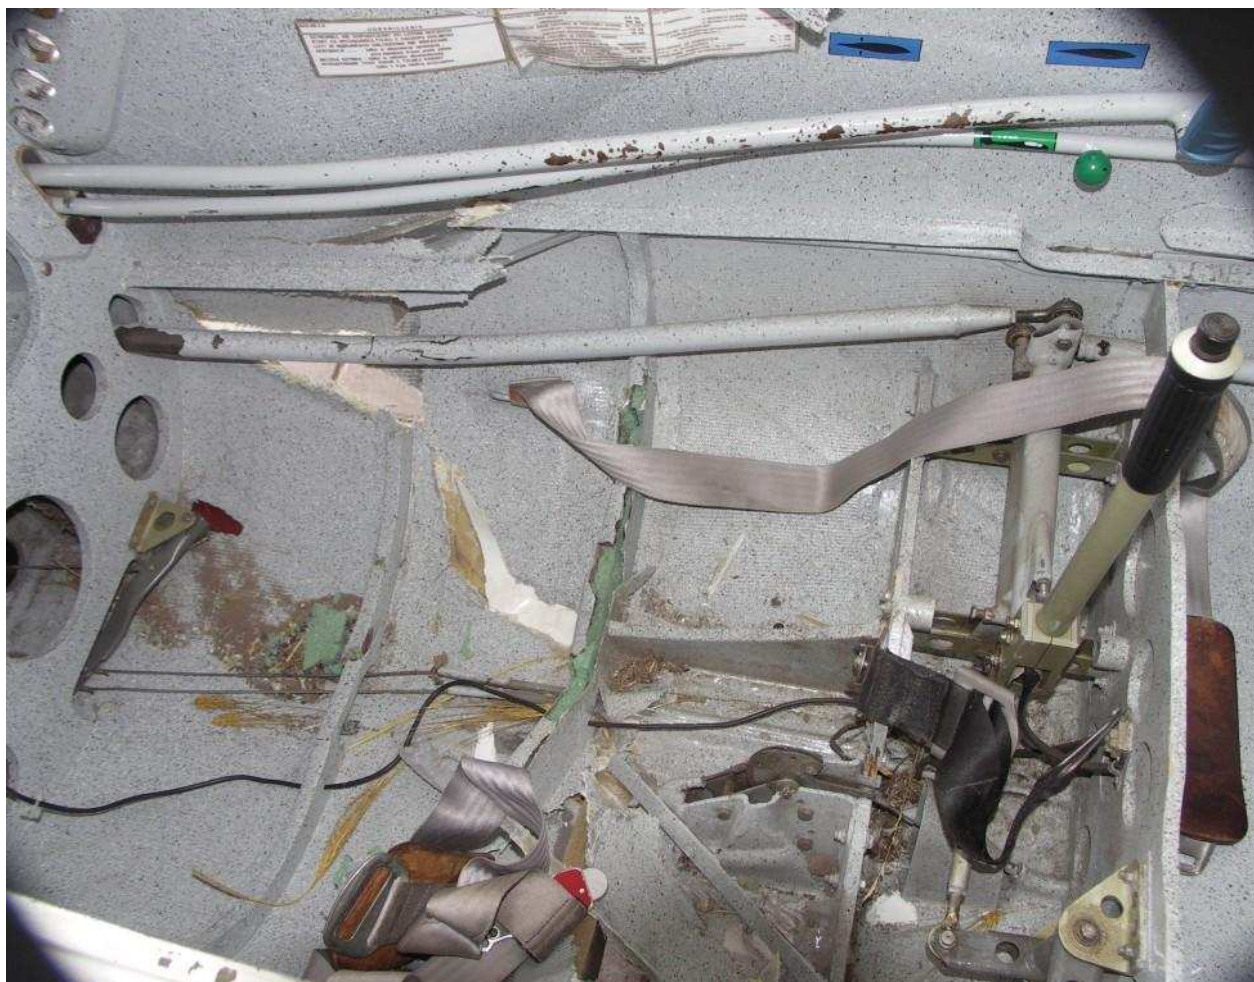
40 – Wnętrze kadłuba po usunięciu siedziska instruktora – widok z lewej strony. Widoczne pęknięcia pokrycia i rozklejenia.

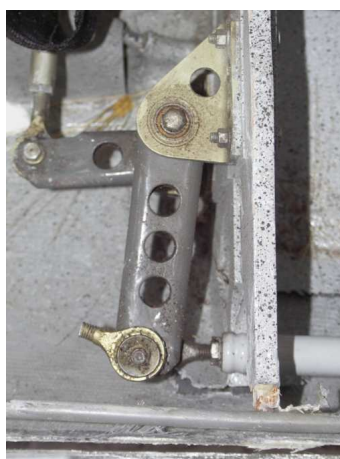
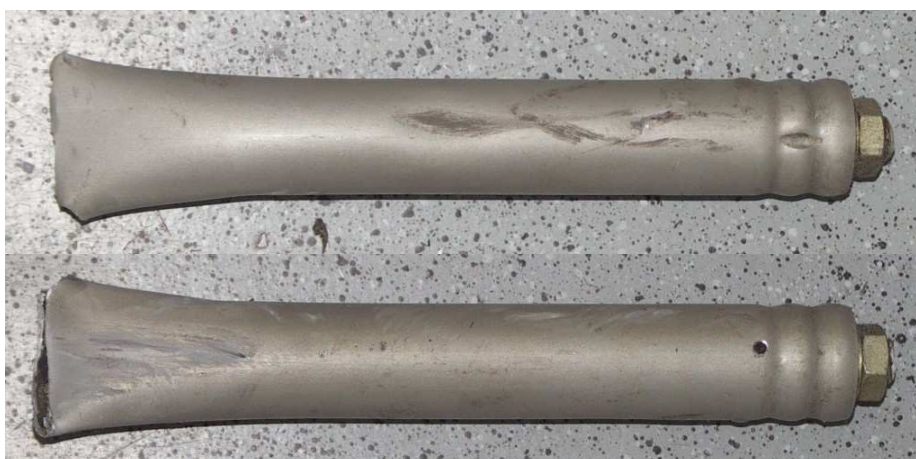
41, 42, 43 – Dźwignia pośrednia sterowania lotkami z odłamaną końcówką popychacza oraz dwa widoki odłamanego końca popychacza ze zniszczoną końcówką.

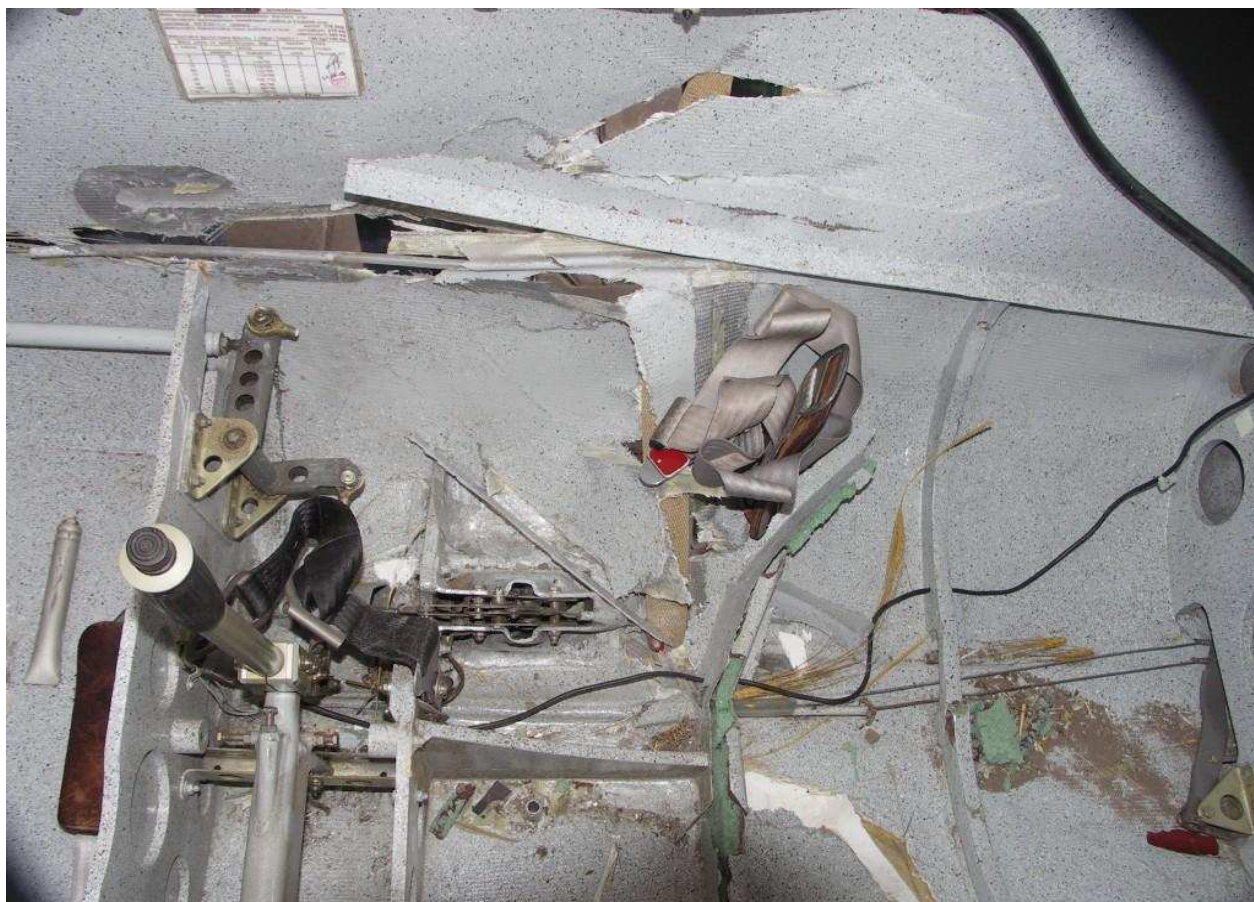
44 – Wnętrze kadłuba po usunięciu siedziska instruktora – widok z prawej strony. Widoczne pęknięcia pokrycia i rozklejenia. Dobrze widoczna dźwignia pośrednia sterowania łotkami z odłamaną końcówką popychacza.

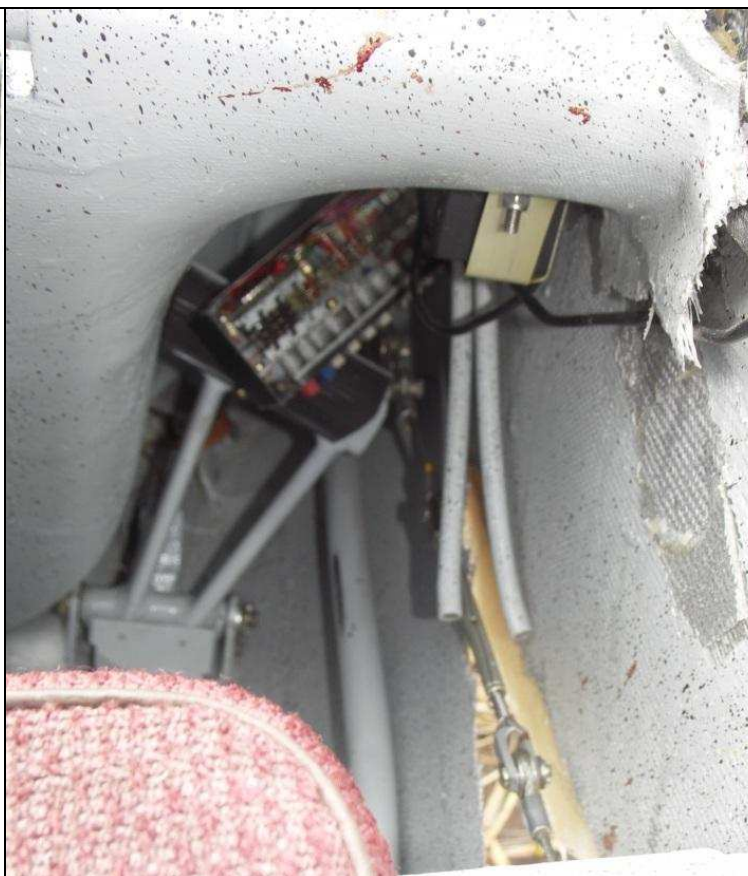
46 – Sterownik radiostacji, który po zerwaniu z zamocowania wpadł w szczelinę między rozklejonymi elementami struktury kadłuba.

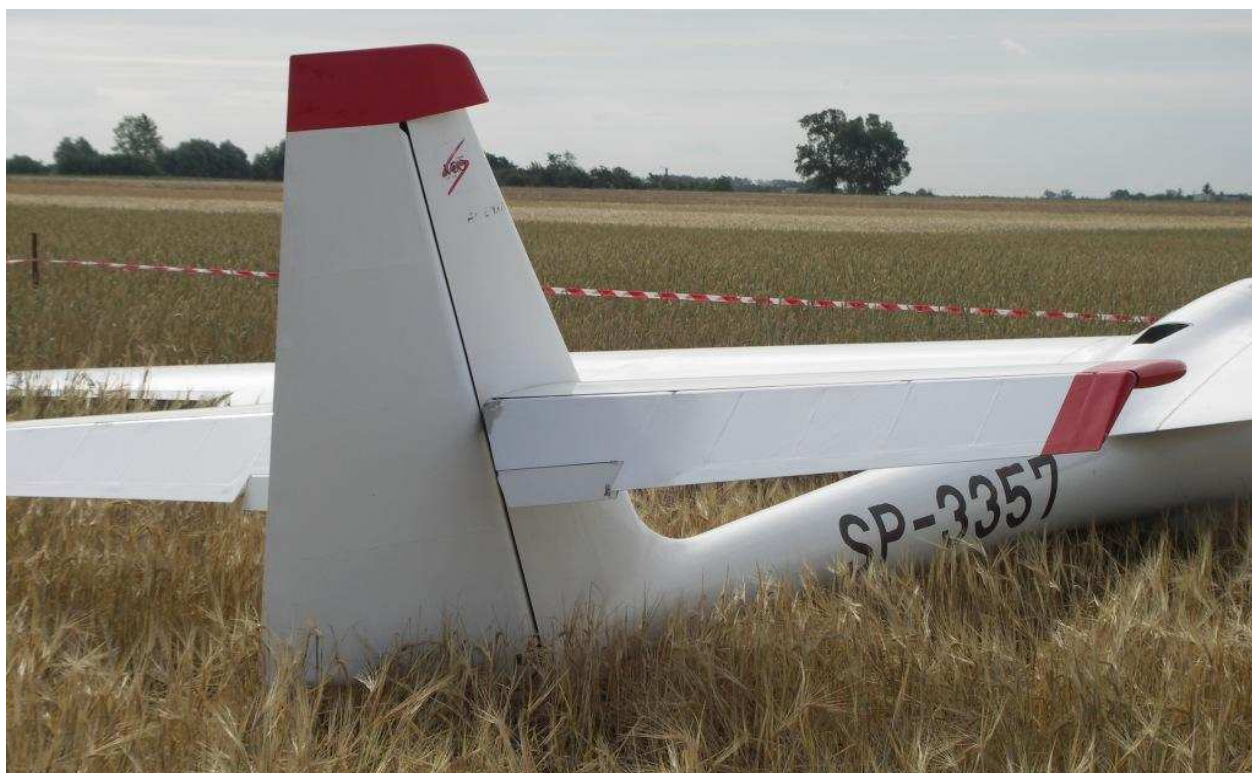
47 – Usterzenie, prawa strona. Widoczne wychylenie trymerów steru wysokości „ciężki na ogon”.

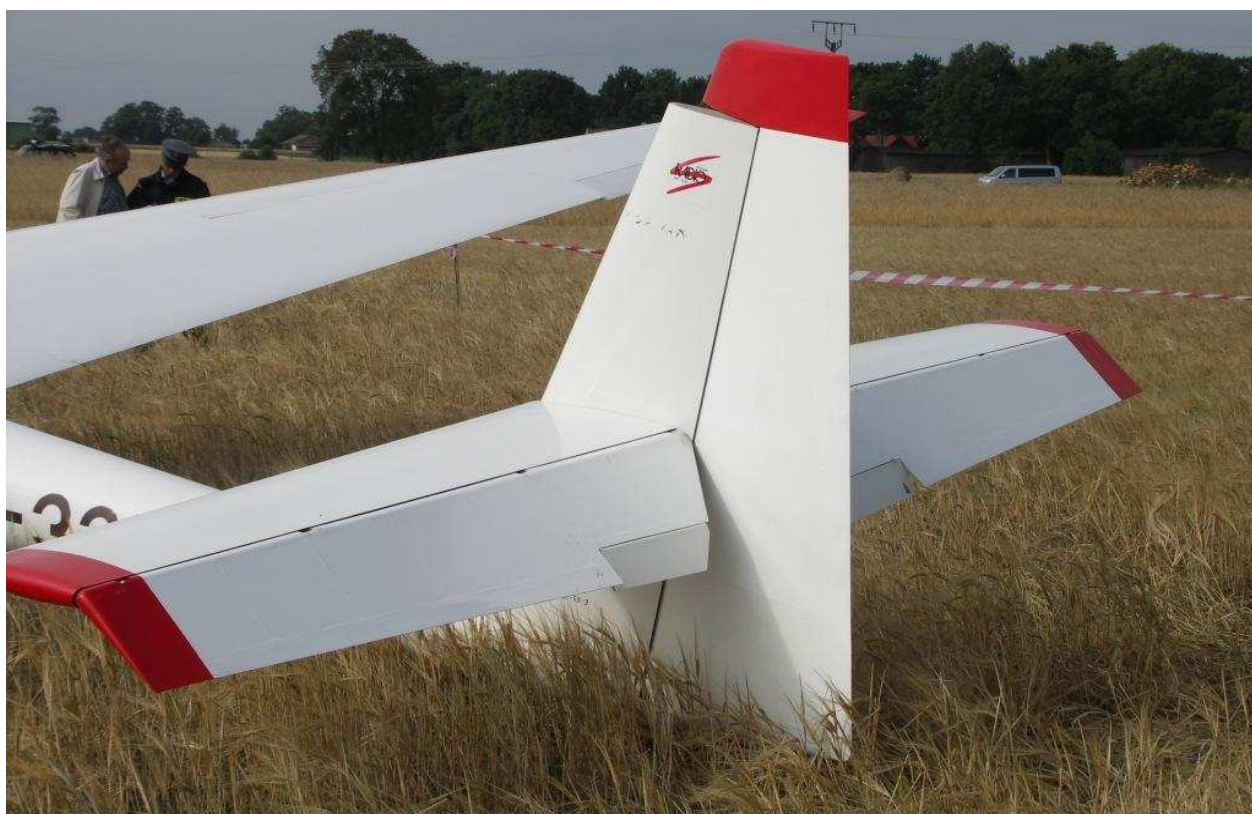
48 – Usterzenie, lewa strona. Widoczne wychylenie trymerów steru wysokości „ciężki na ogon”.

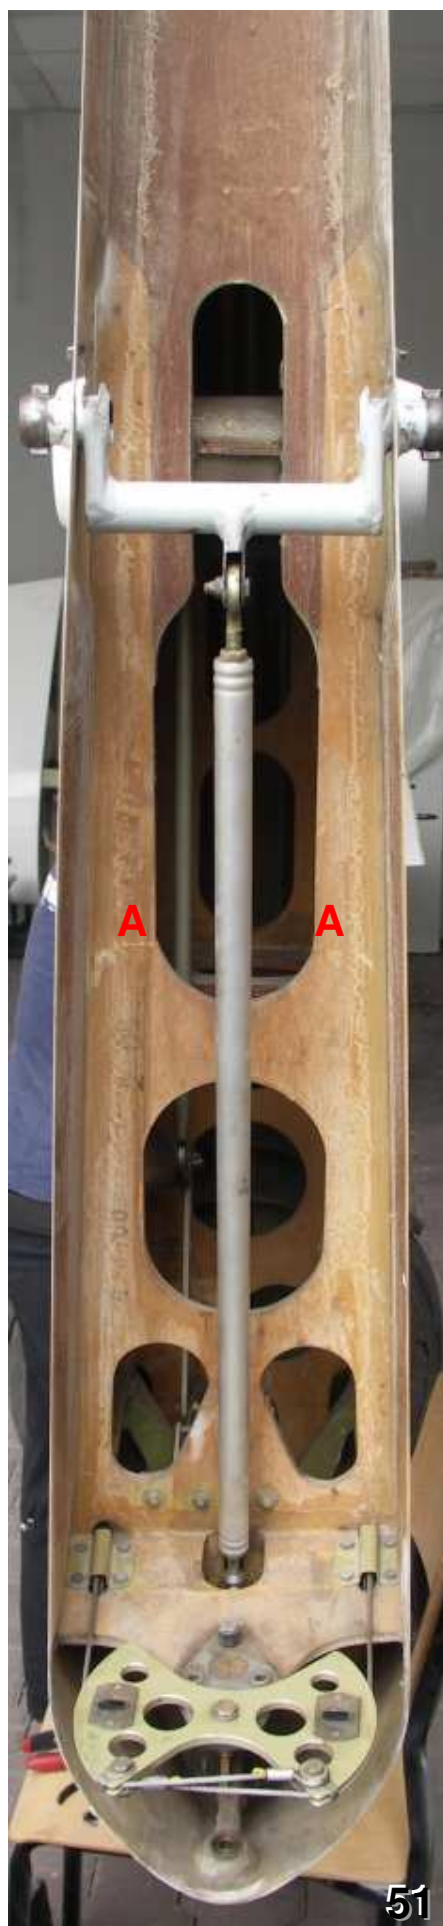
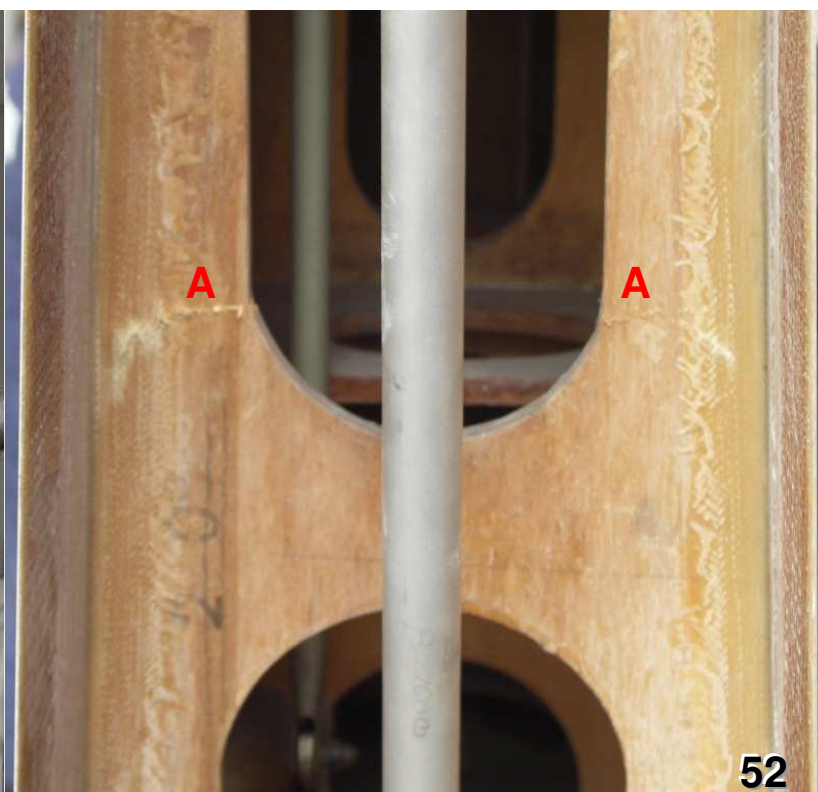
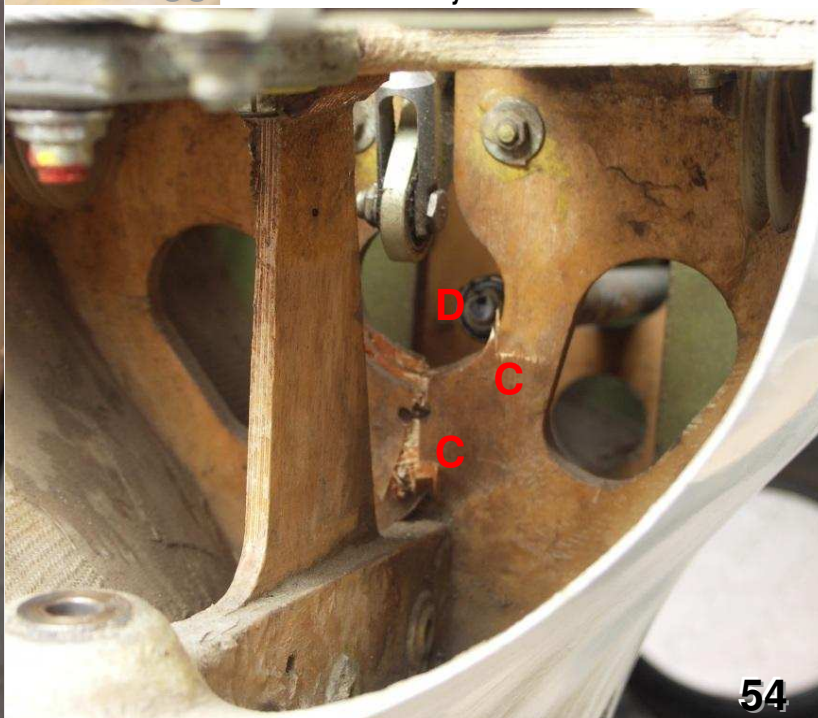
51, 52, 53, 54 – Uszkodzenia dźwigara statecznika pionowego, spowodowane zerwaniem końcówki kadłubowego popychacza sterowania sterem wysokości i przemieszczeniami dźwigni pośredniej powodowanymi przez swobodne wychylenia steru wysokości:

A – pęknięcie ścianki w środkowej części dźwigara,

B – przebite ścianki dźwigara dźwignią pośrednią,

C – pęknięcie ścianki w dolnej części dźwigara,

D – zerwanie końcówki kadłubowego popychacza sterowania sterem wysokości.

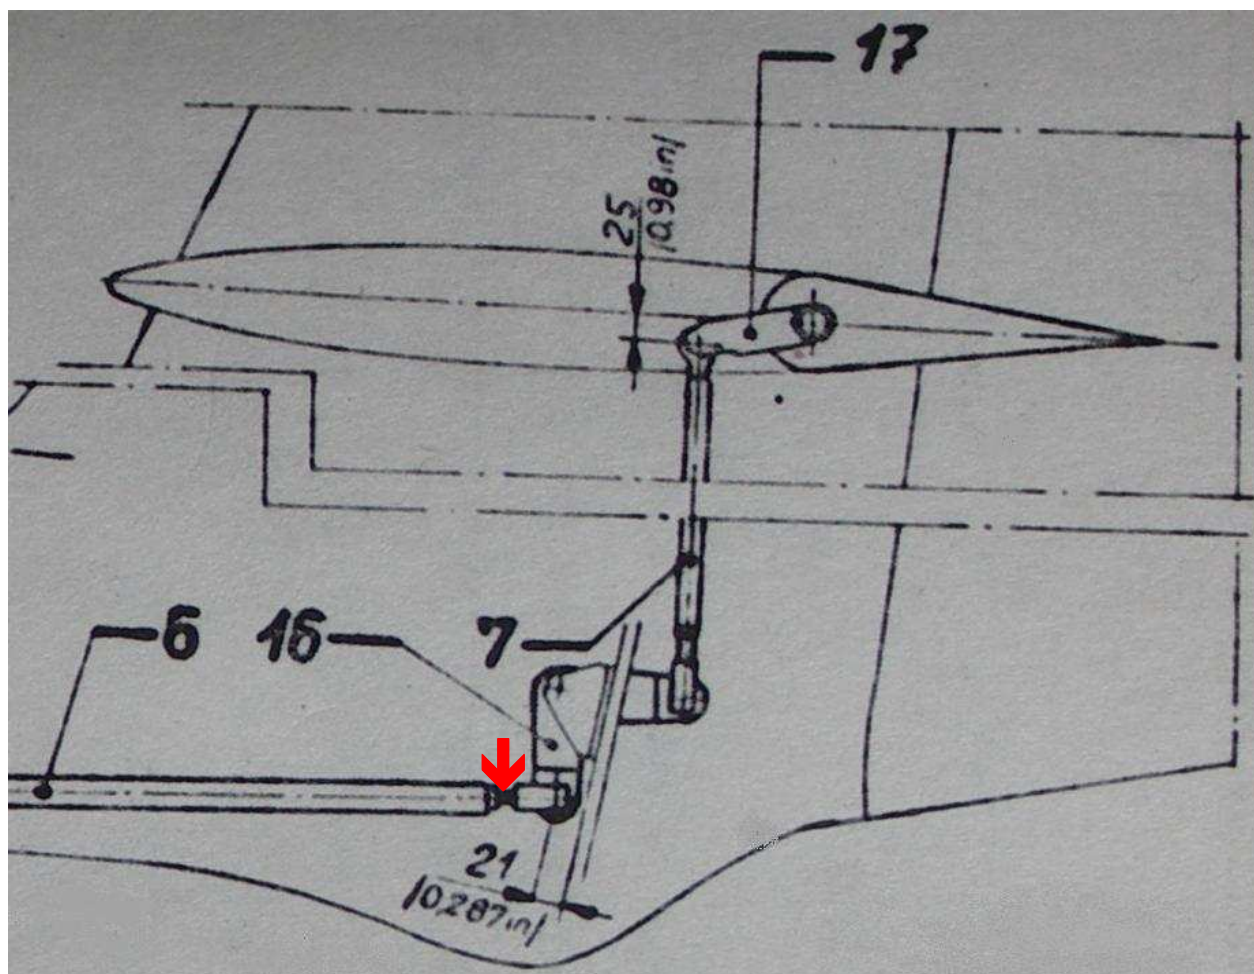
56 – Fragment rysunku układu sterowania sterem wysokości, zaczerpnięty z Instrukcji Obsługi Technicznej szybowca, z zaznaczonym strzałką miejscem zerwania końcówki popychacza kadłubowego (poz.6) przy dźwigni pośredniej (poz.16).

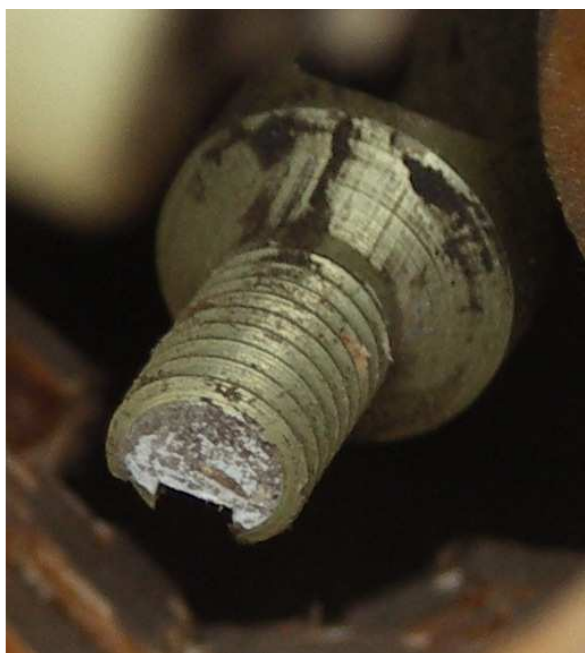
57 – Zerwana końcówka widelkowa popychacza kadłubowego, pozostała przy dźwigni pośredniej – widok przełomu. Cechy przełomu świadczą o doraźnym charakterze zniszczenia części.

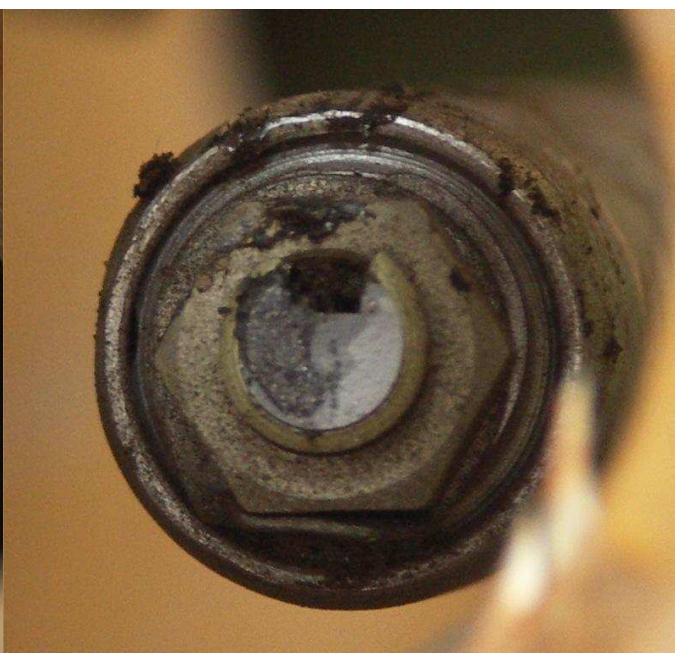
58 – Zerwana końcówka widelkowa popychacza kadłubowego, pozostała przy popychaczu – widok przełomu. Cechy przełomu świadczą o doraźnym charakterze zniszczenia części.

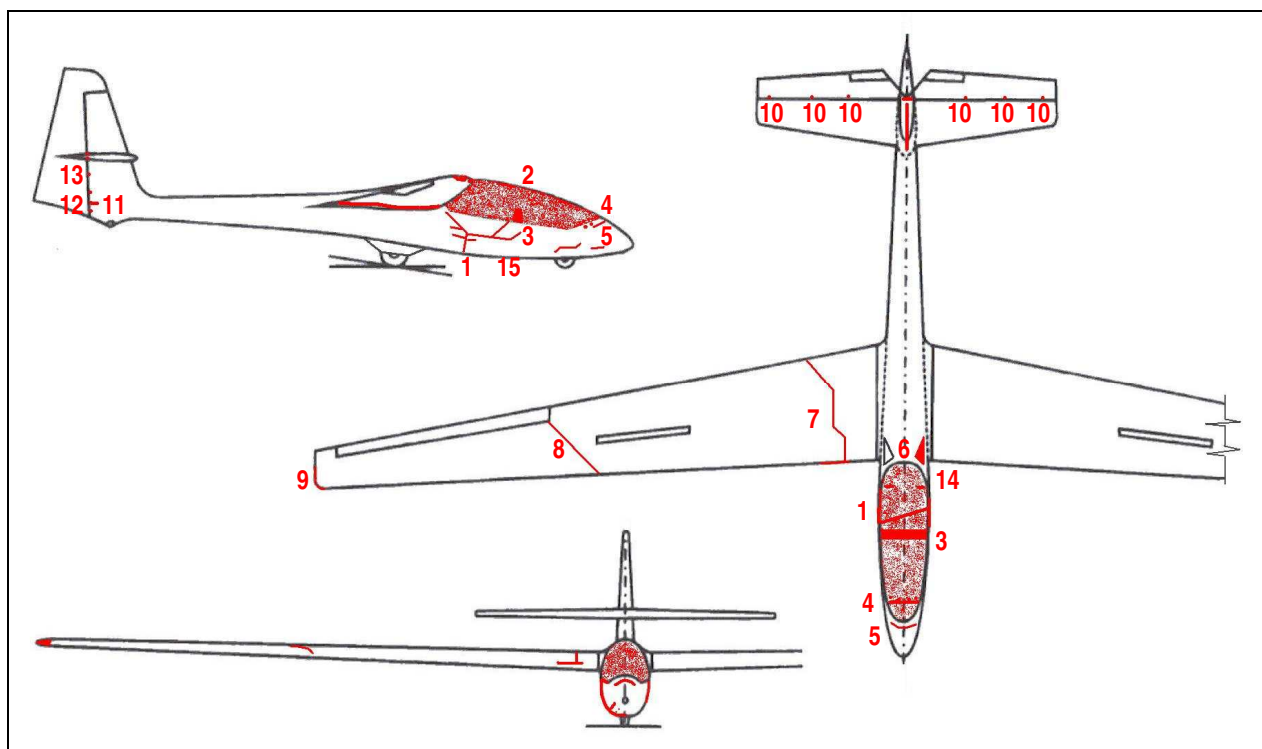
59 – Uszkodzenia i zniszczenia naniesione schematycznie na sylwetkę szybowca w trzech rzutach:

| 1 – złamanie i zniszczenie kadłuba w rejonie fotela instruktora, | 8 – pęknięcie pokryw skrzydła przy wykroju lotki, |
| 2 – zniszczenie osłony kabiny, | 9 – uszkodzenia końcówki skrzydła, |
| 3 – zniszczenie tablicy przyrządów instruktora, | 10 – uszkodzenie steru wysokości przy zawiasach, |
| 4 – zniszczenia zamocowań tablicy przyrządów ucznia, | 11 – zerwana końcówka popychacza steru wysokości, |
| 5 – pęknięcia skorupy noska kadłuba, | 12 – przebicie ścianki dźwigara statecznika pionowego, |
| 6 – zniszczenie lewego okienka z plexi, | 13 – pęknięcia ścianki dźwigara statecznika pionowego, |
| 7 – pęknięcie i rozklejenie pokryw skrzydła u nasady, | 14 – uszkodzenie oparcia fotela instruktora |
| | 15 – zniszczenie układów sterowania w obrębie kabiny. |
