**MINISTERSTWO INFRASTRUKTURY  
PAŃSTWOWA KOMISJA BADANIA WYPADKÓW LOTNICZYCH**

# **RAPORT KOŃCOWY**

**zdarzenie nr: 471/08**

**Szybowiec SZD 50-3 PUCHACZ, SP-3357**

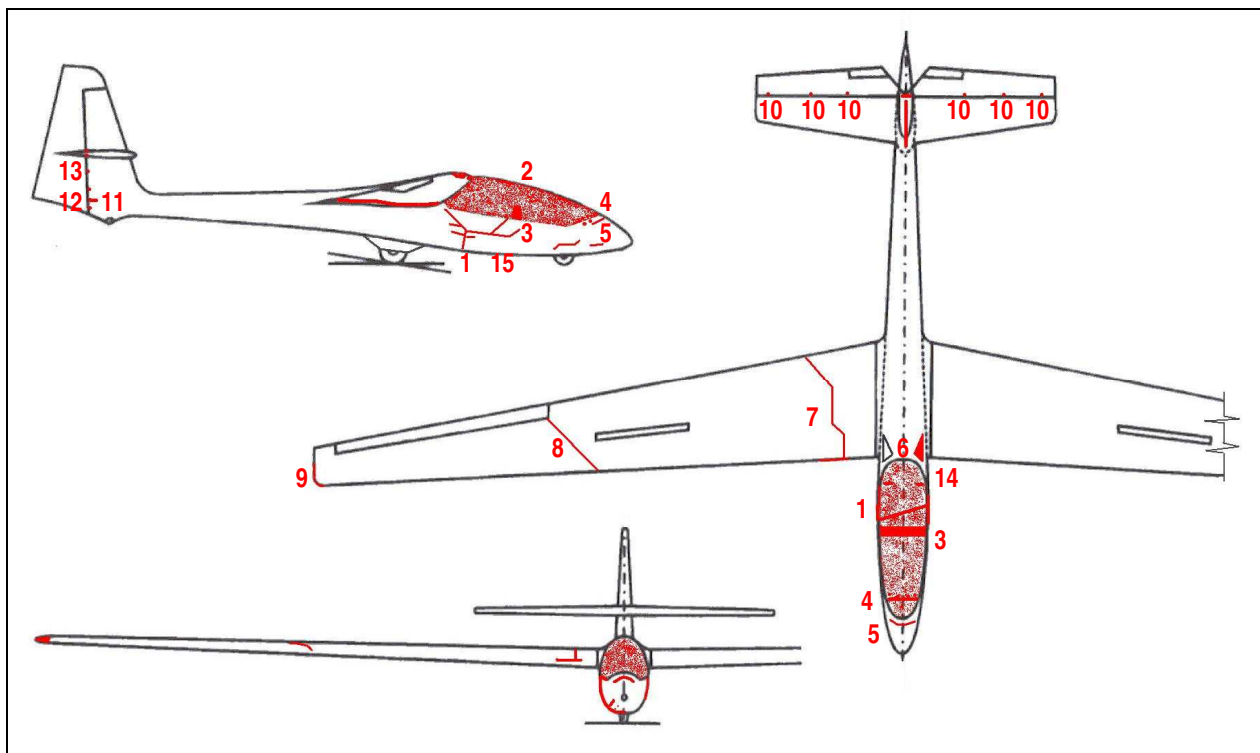
- 1 – boczne złamanie kadłuba i zniszczenie pokryć kadłuba w rejonie fotela instruktora,
- 2 – zniszczenie osłony kabiny,
- 3 – zniszczenie tablicy przyrządów instruktora,
- 4 – zniszczenie zamocowań tablicy przyrządów ucznia,
- 5 – liczne pęknięcia skorupy noska kadłuba,
- 6 – zniszczenie lewego okienka z plexi,
- 7 – pęknięcie i rozklejenie pokryć prawego skrzydła u nasady,
- 8 – pęknięcie pokrycia prawego skrzydła przy wykroju lotki,
- 9 – uszkodzenia końcówki prawego skrzydła,
- 10 – uszkodzenie obu segmentów steru wysokości przy zawiasach (wskutek przekroczenia maks. wychyleń),
- 11 – zerwana końcówka kadłubowego popychacza steru wysokości,
- 12 – przebicia ścianki dźwigara statecznika pionowego,
- 13 – pęknięcia ścianki dźwigara statecznika pionowego,
- 14 – uszkodzenie oparcia fotela instruktora,
- 15 – zniszczone systemy sterowania w obrębie kabiny.

Uszkodzenia i zniszczenia naniesione schematycznie na sylwetkę szybowca w trzech rzutach.

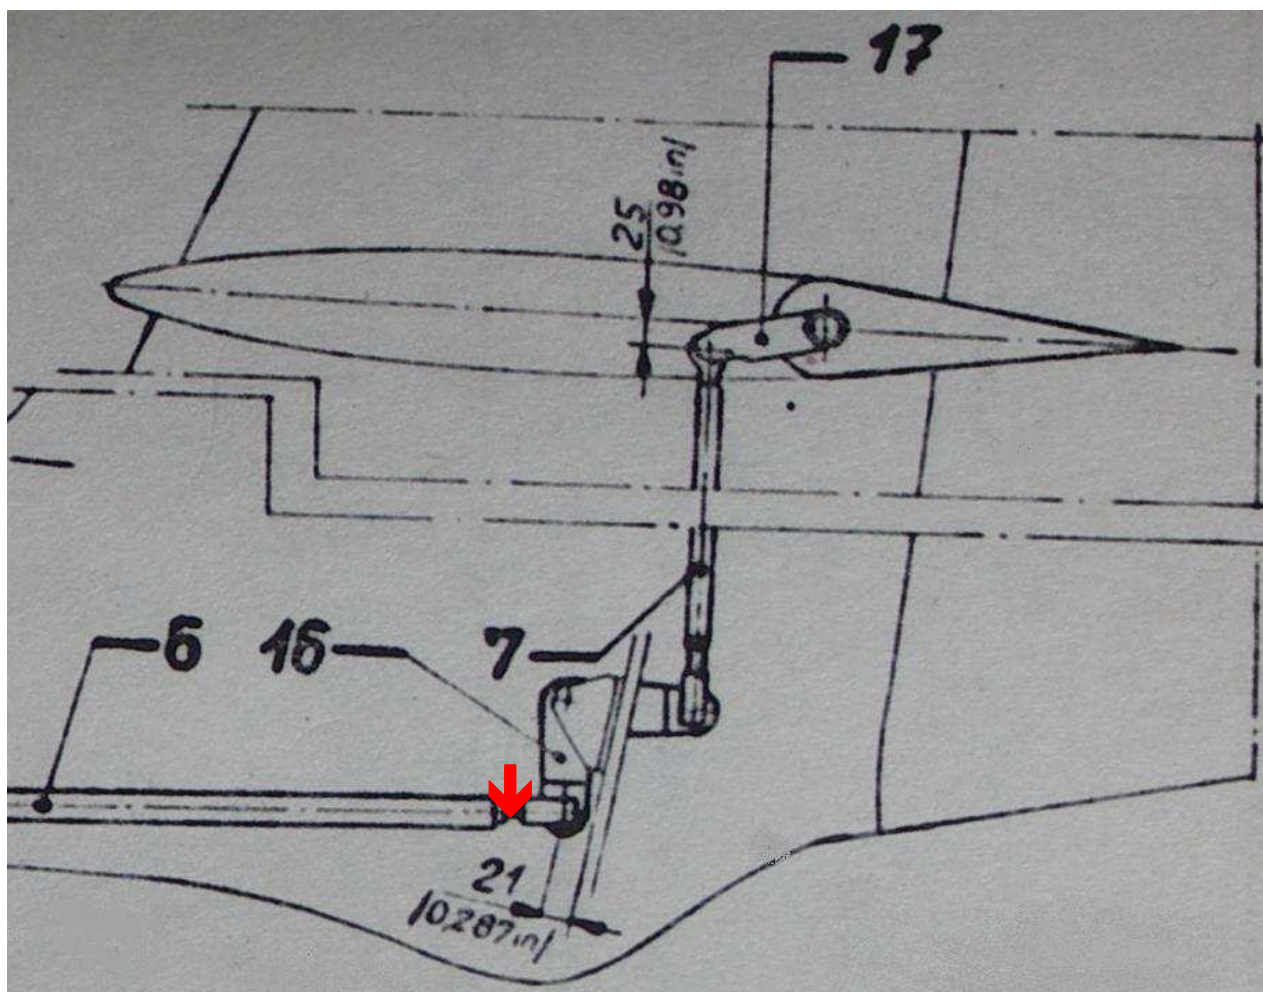
Wskutek nie utrzymania drążka sterowego w czasie ślizgu na ogon w położeniu około „neutrum” lub do siebie doszło do gwałtownego wychylenia steru wysokości w górę poza zakres normalnych wychyleń. Spowodowało to zarówno uszkodzenie ścianki dźwigara statecznika pionowego przez dźwignię kątową (16) jak i zerwanie końcówki popychacza (6) wskutek przekroczenia dopuszczalnego poziomu naprężeń, będącego wynikiem gwałtownego zadziałania siły od steru wysokości.

Fragment rysunku układu sterowania sterem wysokości, zaczerpnięty z Instrukcji Obsługi Technicznej szybowca, z zaznaczonym strzałką miejscem zerwania końcówki popychacza kadłubowego (poz.6) przy dźwigni pośredniej (poz.16).

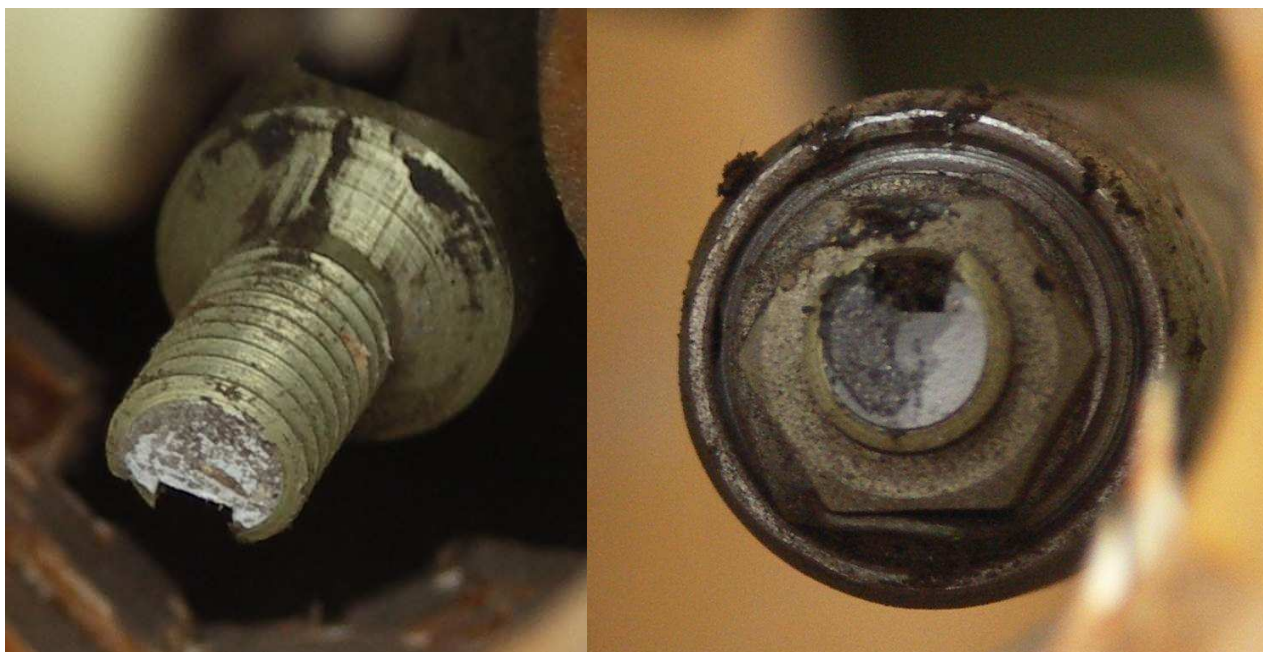
Po lewej widok przełomu zerwanej części końcówki widełkowej popychacza kadłubowego (poz.6), pozostałej przy dźwigni pośredniej (poz.16), po prawej widok przełomu zerwanej części końcówki widełkowej popychacza kadłubowego (poz.6), pozostałej przy popychaczu. Cechy przełomu jednoznacznie świadczą o doraźnym charakterze zniszczenia części.
