**ALBUM ILUSTRACJI**  
**z wypadku szybowca SZD-30 Pirat; SP-3023**  
**19 lipca 2008 r., Raczki Elbląskie**

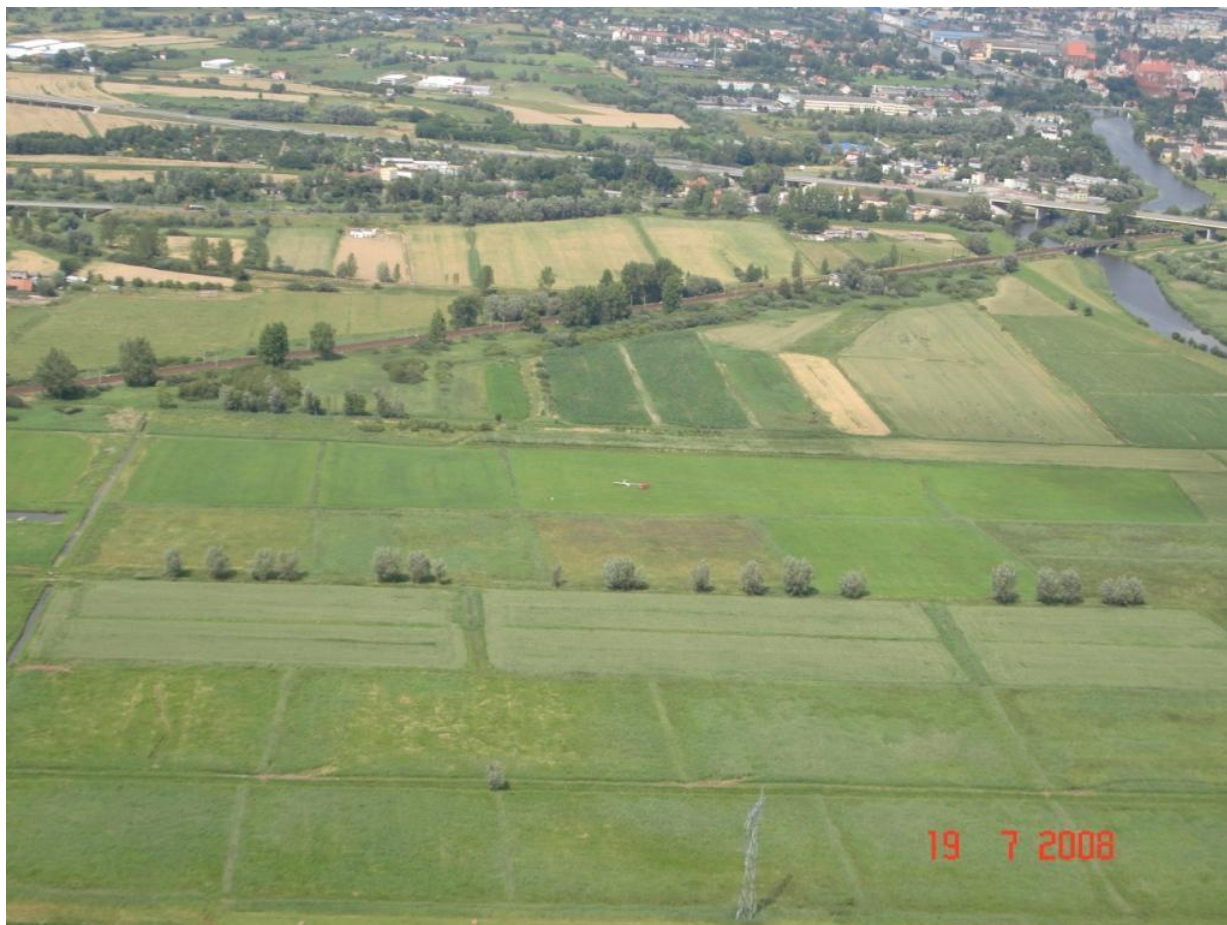
**3 – Ogólny widok szybowca (w centrum kadru) na miejscu wypadku i najbliższego otoczenia, zdjęcie lotnicze.**

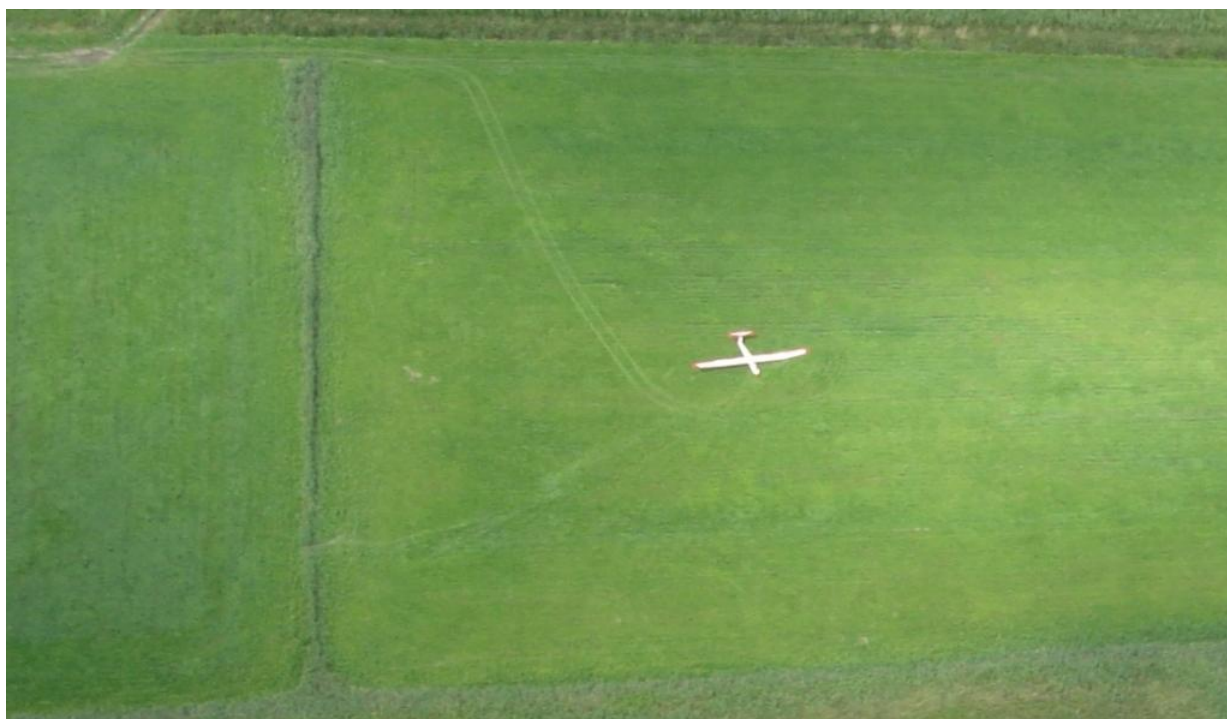
**4 – Ogólny widok szybowca na miejscu wypadku – widoczne ślady przyziemienia i dobiegu, zdjęcie lotnicze.**

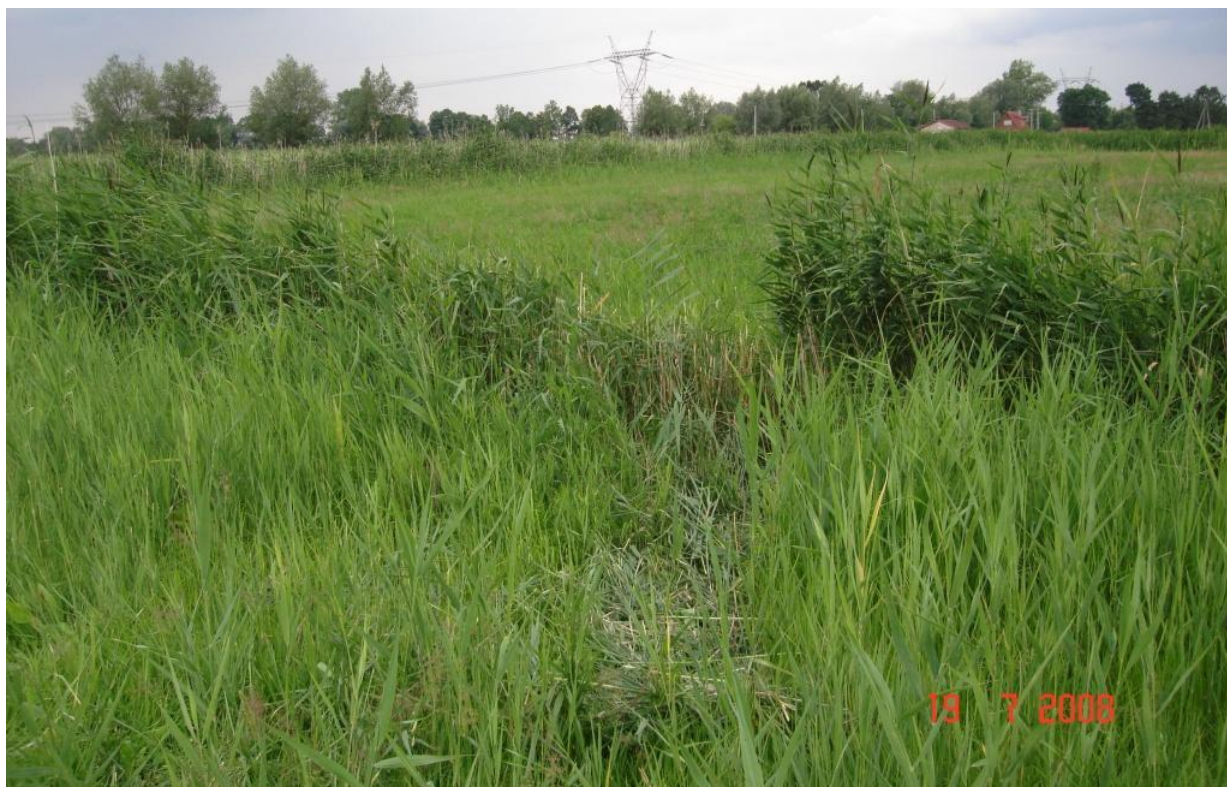
5 – Ślad przyziemienia na miedzy.

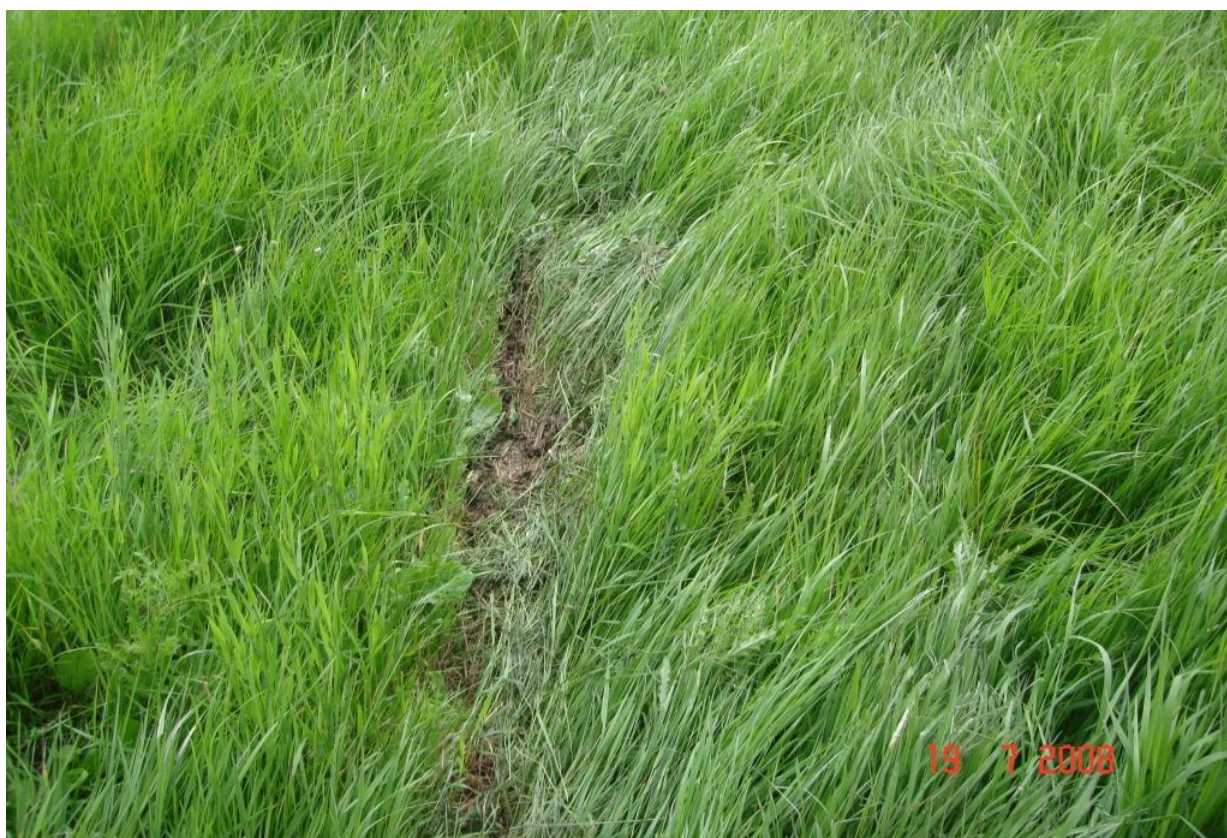
6 – Bruzda – ślad dobiegu.

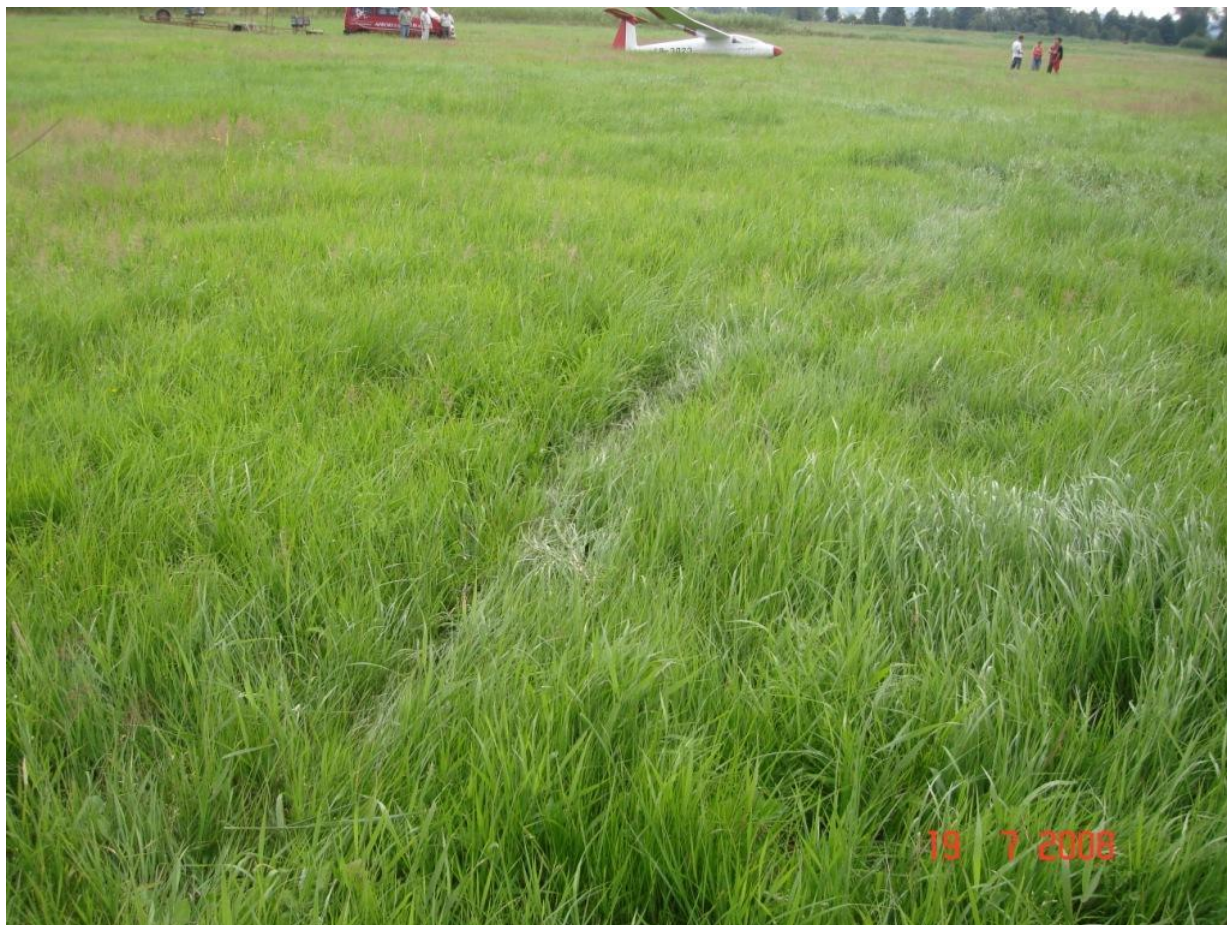
7 – Widok pozostałej części śladu dobiegu i szybowca po zatrzymaniu.

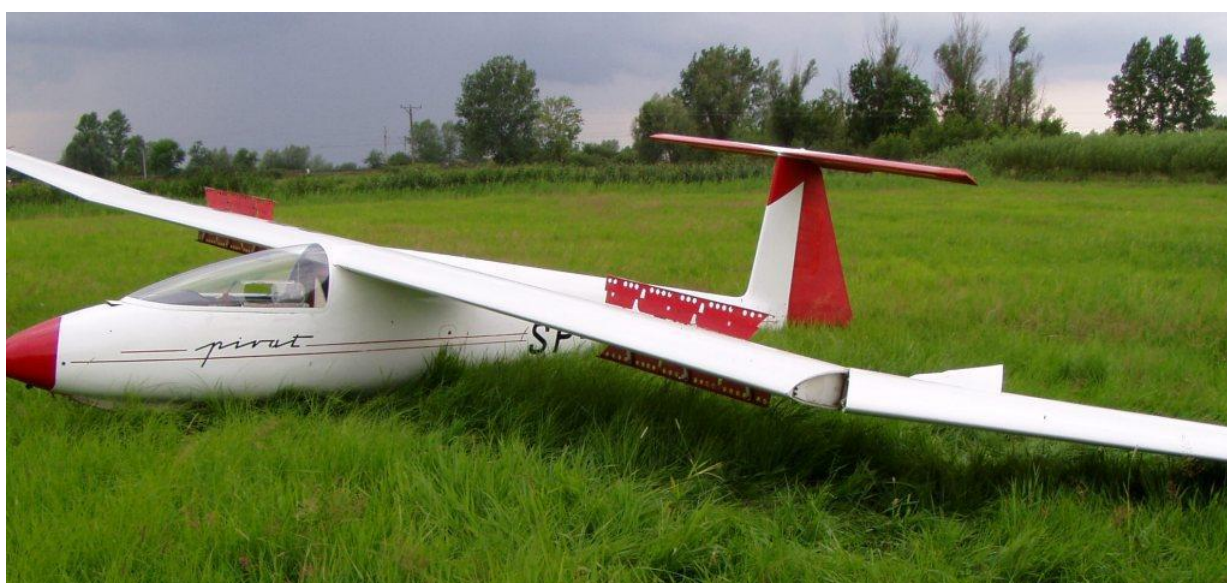
8 – Szybowiec na miejscu wypadku, widoczne złamanie lewego skrzydła.

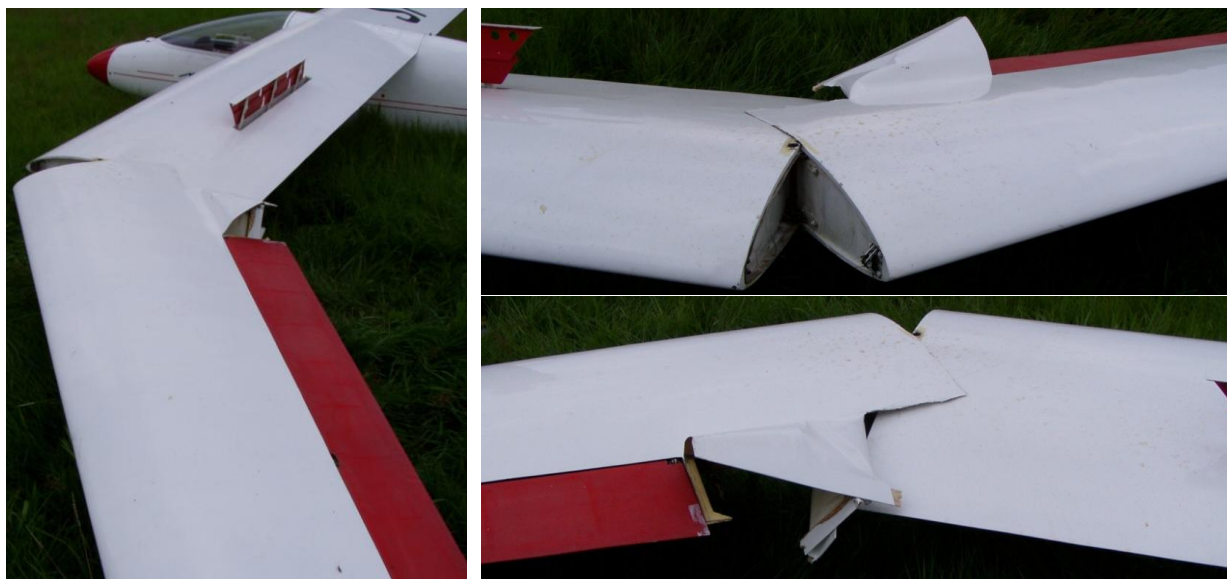
9, 10 i 11 – Złamanie lewego skrzydła szybowca w różnych ujęciach, stan z miejsca wypadku.

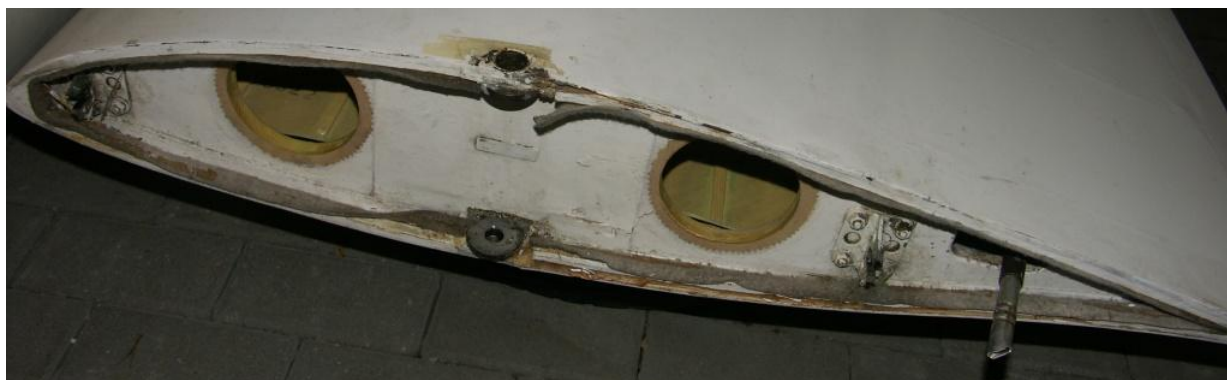
12 – Lewe żebro końcowe centroplata po demontażu, widoczne uszkodzenia okuć i zerwany popychacz napędu lotki.

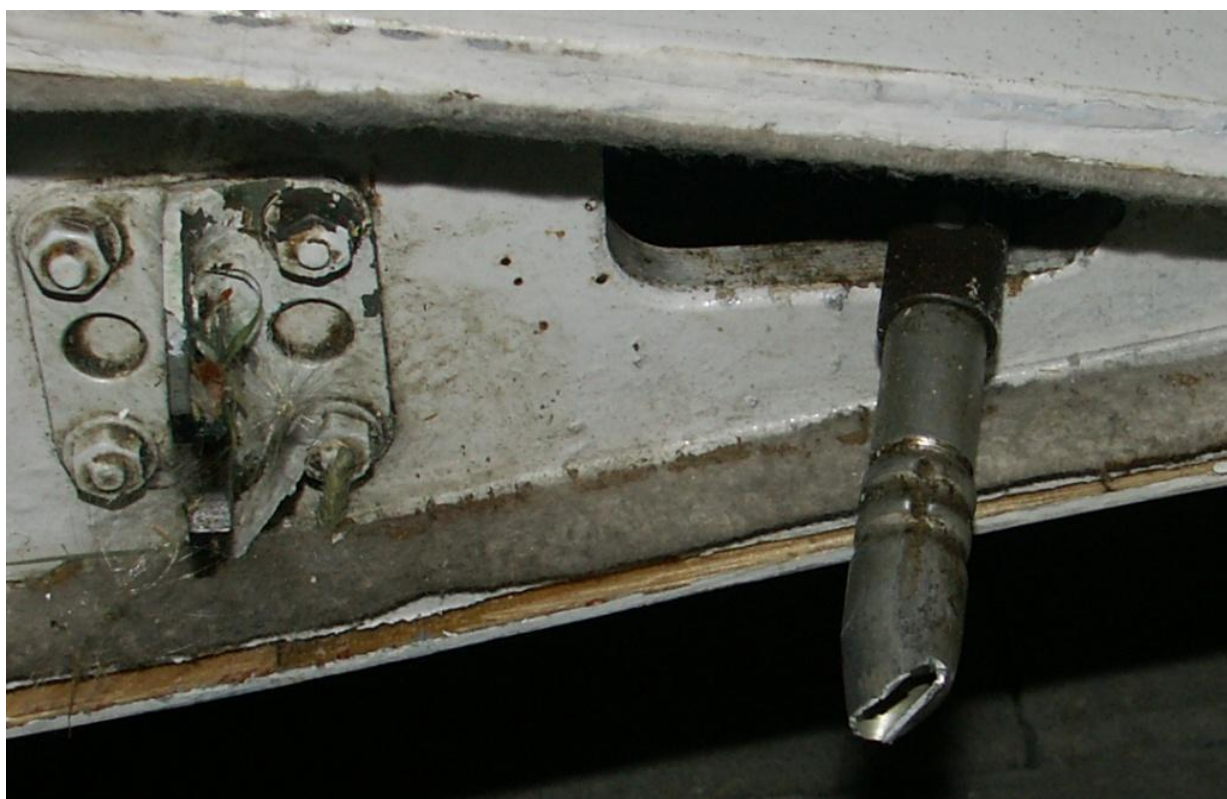
13 – Zbliżenie zniszczonego okucia tylnego na żebrze centroplata i zerwanego popychacza napędu lotki.

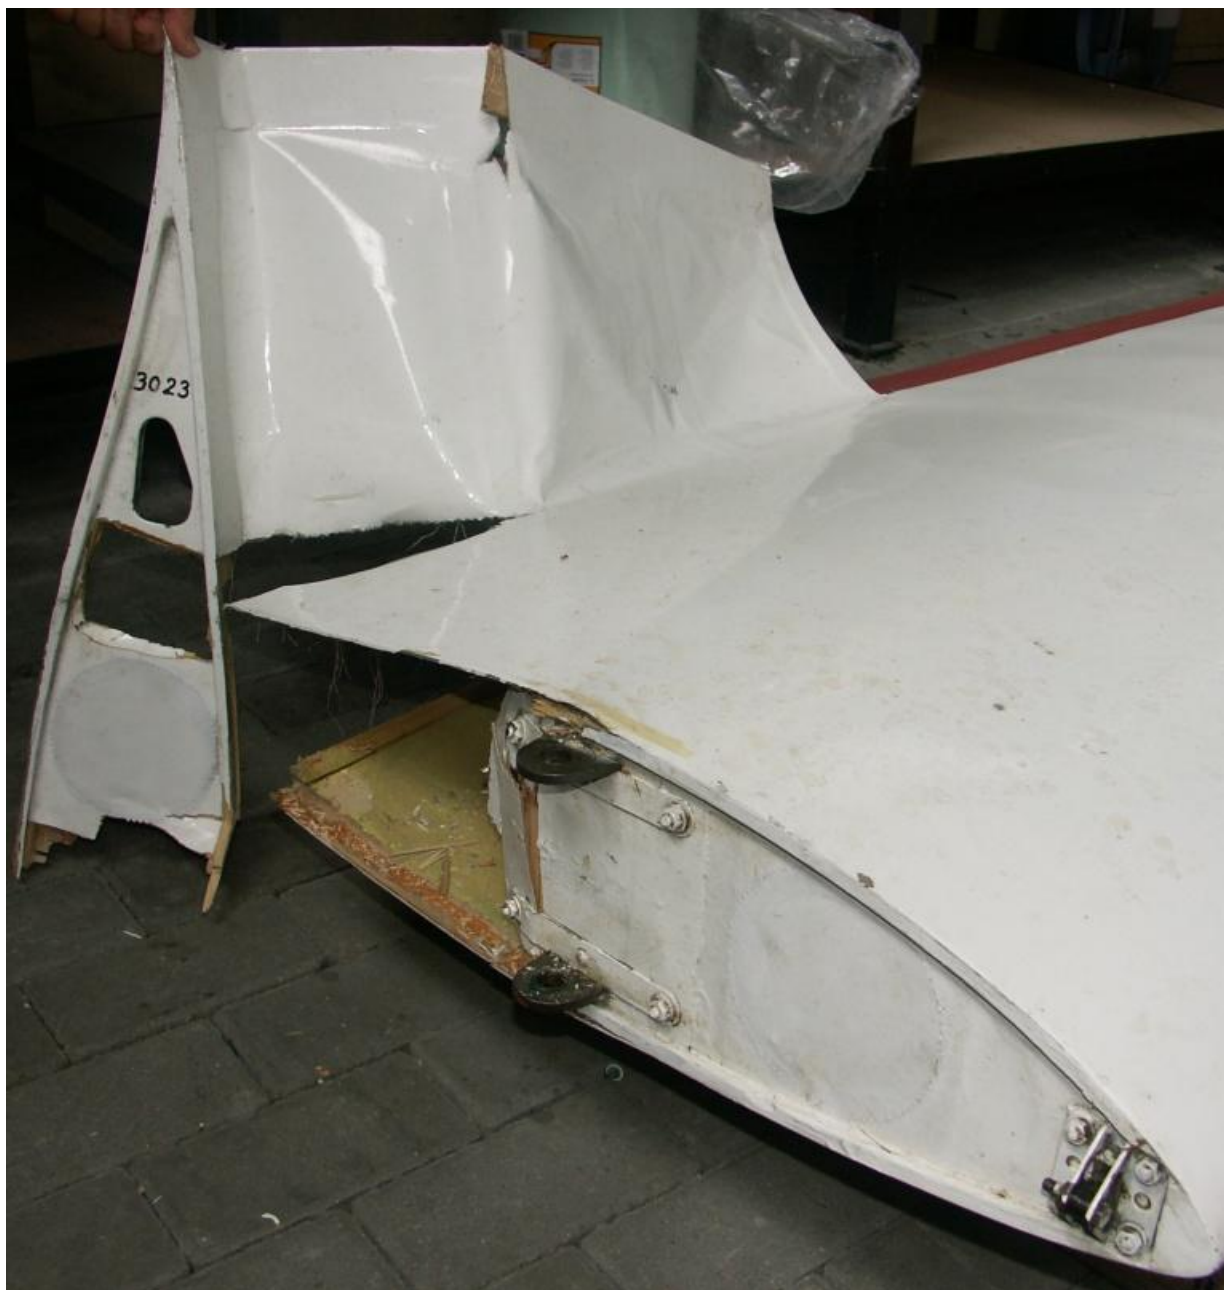
14 – Zniszczenia w okolicy nasady zewnętrznej części lewego skrzydła.

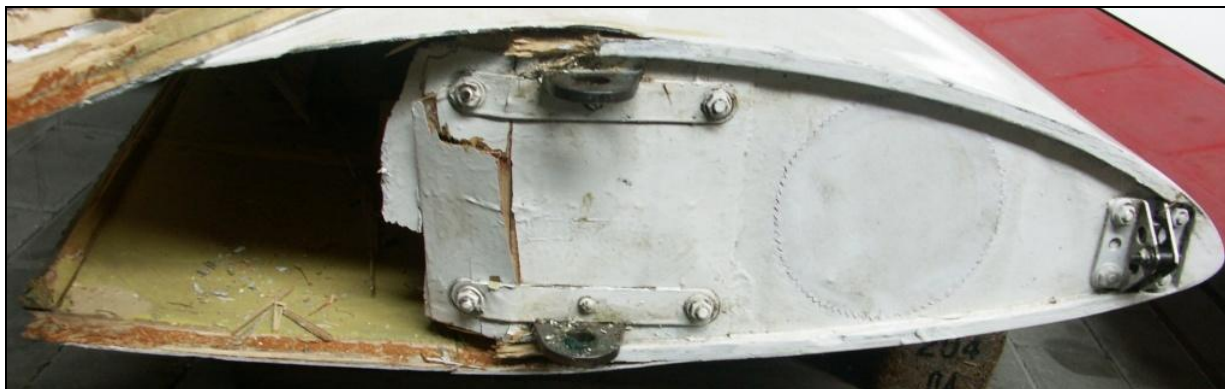
15 – Żebro nasadowe lewego skrzydła, widoczne zniszczenia struktury i uszkodzenia okuć.

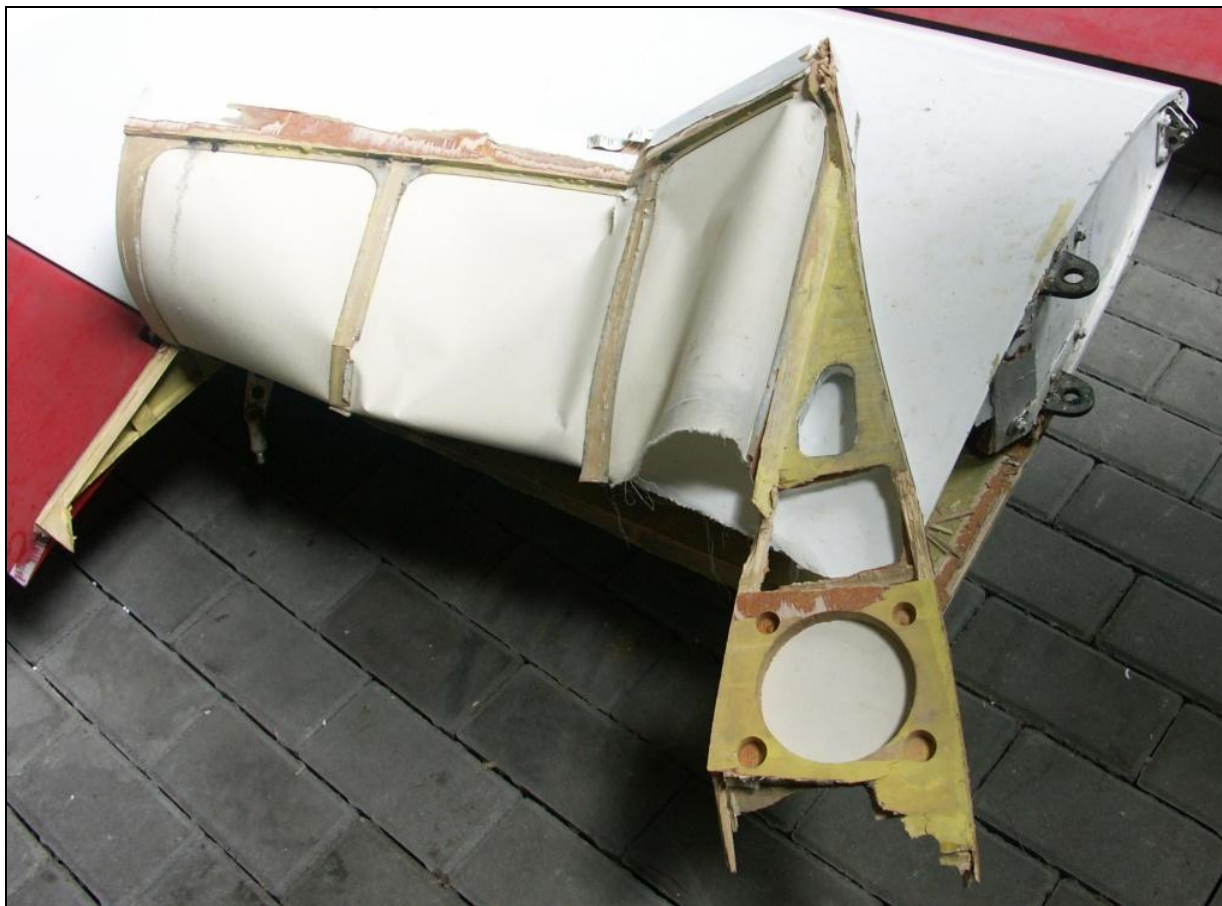
16 – Zniszczona splayowa część lewego skrzydła w okolicy nasady.

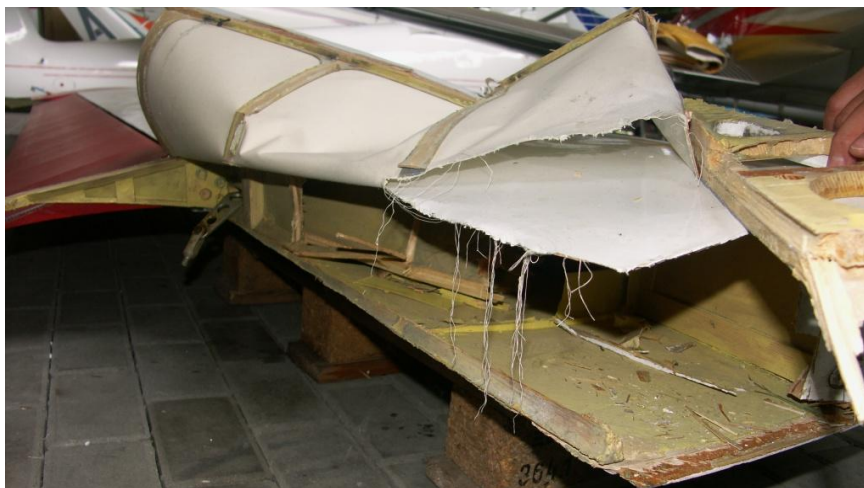
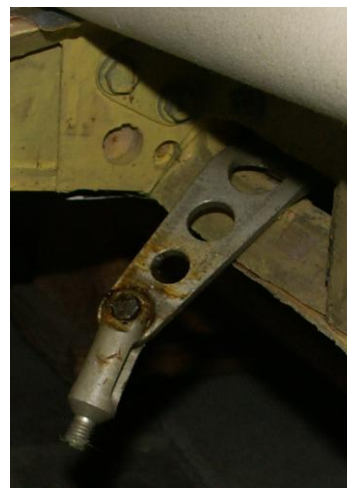
17 i 18 – Zniszczona struktura splayowej części lewego skrzydła przy nasadzie oraz zbliżenie na końcówkę zerwanego popychacza napędu lotki, pozostała przy dźwigni napędu lotki.
