**MINISTERSTWO INFRASTRUKTURY  
PAŃSTWOWA KOMISJA BADANIA WYPADKÓW LOTNICZYCH**

# **RAPORT KOŃCOWY**

**Zdarzenie nr: 474/08**

**SZYBOWIEC SZD-30 „PIRAT”, SP-3023,**

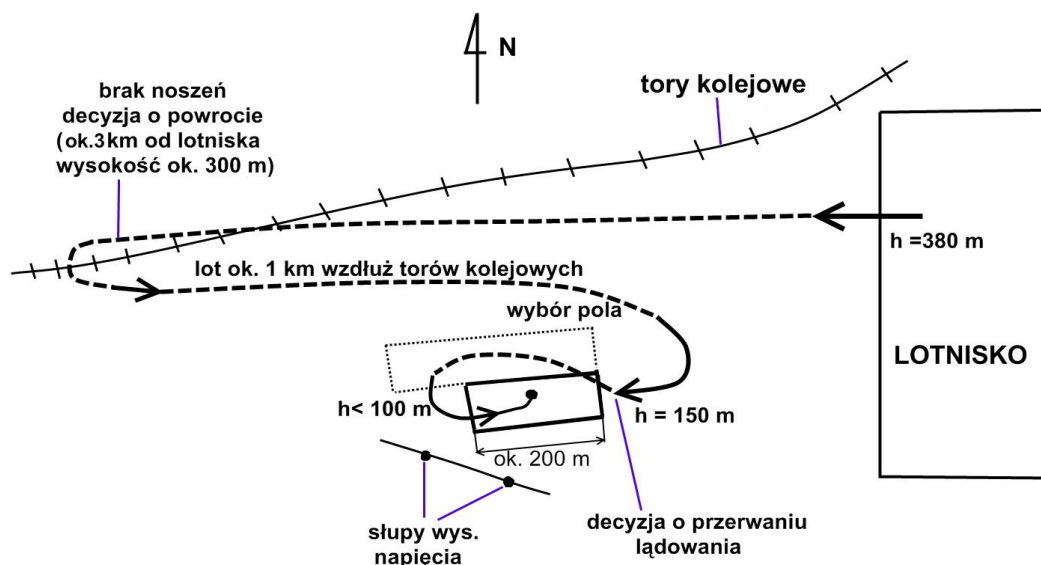
Rys.1 Szkic sytuacyjny przebiegu lotu - rysunek poglądowy (wg oceny pilota oddalił się on ok. 4 km od lotniska, z ustaleń Komisji odległość ta wynosiła ok. 3 km)

Pilot oceniając, iż nie ma możliwości dolotu do lotniska, podjął decyzję o lądowaniu w terenie przygodnym i zgłosił to przez radio do kierującego lotami. Przelatując z zachodu na wschód wybrał, znajdującą się po prawej stronie, płaską łąkę o długości około 150÷200 m ograniczoną poprzecznymi rowami porośniętymi sitowiem o wysokości około 1÷1,5 m. Na wysokości ok. 150 m wykonał zakręt o 180° w prawo i podchodził do lądowania ze wschodu na zachód (kierunek lądowania zgodny z kierunkiem startu za wyciągarką). Na prostej do lądowania (przy nieco otwartych hamulcach aerodynamicznych) odniósł wrażenie, że prędkość w stosunku do ziemi jest znacznie większa niż zazwyczaj. W tym momencie przypomniał sobie, że po starcie słyszał rozmowę radiową (kierującego lotami z wyciągarkowym) o zmianie kierunku startów w związku ze zmianą kierunku wiatru. Wobec tego podjął decyzję, aby lądować z przeciwnego kierunku. Po schowaniu hamulców aerodynamicznych wyrównał lot, odchylił kierunek lotu lekko w prawo i przeleciał obok wybranego pola. Za polem wykonał zakręt o 180° w lewo na wysokości poniżej 100 m. Zakręt wykonał z przechyleniem ok. 30° i pogłębił go w ostatniej fazie do ok. 45°, aby ominąć słup wysokiego napięcia i nie przelatywać nad nim. Na prostej do lądowania otworzył hamulce aerodynamiczne. Pilot stwierdzając, że szybowiec może przyziemić przed rowem melioracyjnym, przymknął hamulce. Przelatując nad sitowiem szybowiec ściał lewą końcówką skrzydła trzcinę porastającą rów melioracyjny, uszkodzając lewą końcówkę skrzydła na wysokości łączenia z centropłatem. Po przyziemieniu szybowiec wykonał „kangura” na wysokość ok. 0,5 m. W końcowej fazie dobiegu (przed zatrzymaniem) lewe skrzydło opadło na ziemię i szybowiec wykonał obrót w lewo o około 220°, tzw. „cyrkiel”.

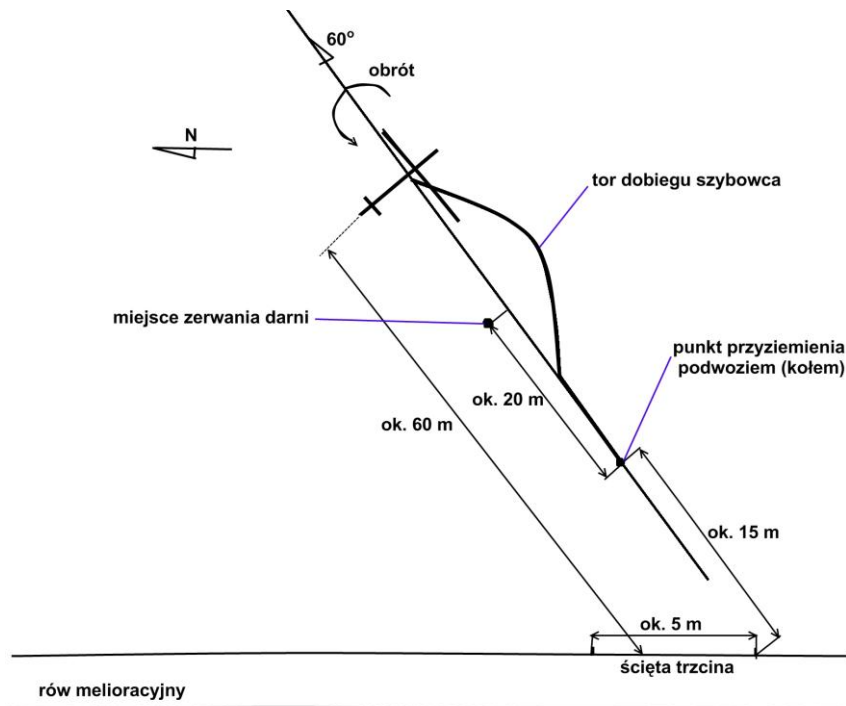
Rys.2 Szkic sytuacyjny miejsca wypadku

Nie stwierdzono, aby przed zdarzeniem jakakolwiek część oddzieliła się od szybowca. Z charakteru śladów wynika, że uszkodzenie powstało podczas lądowania w wyniku ścięcia lewą końcówką skrzydła trzciny (o wysokości ok. 1÷1.5 m) porastającej na skraju pola rów melioracyjny, który przebiegał poprzecznie do kierunku lądowania. Świadczy o tym znaleziony na miejscu fragment poszycia. W końcowej fazie dobiegu szybowiec zaczepił skrzydłem o nawierzchnię, co doprowadziło do jego obrócenia w lewo o ok. 220°.
