**MINISTERSTWO INFRASTRUKTURY  
PAŃSTWOWA KOMISJA BADANIA WYPADKÓW LOTNICZYCH**

**RAPORT KOŃCOWY  
WYPADEK**

**Zdarzenie nr: 485/08**

**Szybowiec SZD-9bis „Bocian 1E”, SP-2753**

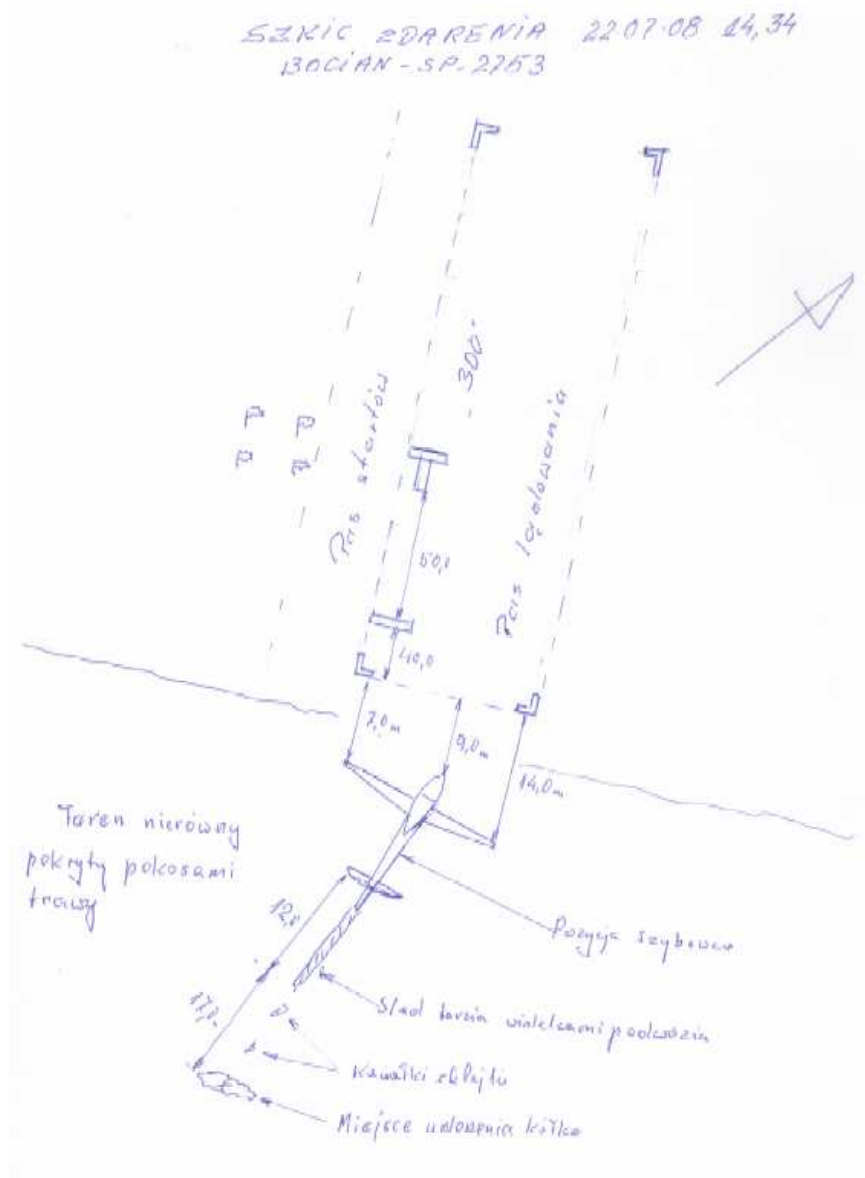
Rys.1 Odręczny szkic sytuacyjny wykonany na miejscu zdarzenia.

Zdarzenie miało miejsce poza polem wlotów, na nieużytkowej części lotniska pokrytej zalegającym pokosem trawy. W miejscu przyziemienia szybowca znajdowała się niewielka nierówność nawierzchni z widocznym wyraźnym śladem uderzenia koła podwozia. W odległości około 17 m od tego miejsca zaczynał się wyraźny ślad tarcia widelca podwozia o nawierzchnię, kończący się w miejscu zakończenia dobiegu. Dobieg zakończył się około 10 m przed granicą pola wlotów. Między miejscem przyziemienia a początkiem śladu tarcia widelca podwozia, w odstępach kilku metrów leżało kilka niewielkich fragmentów wyrwanego poszycia kadłuba szybowca. Nie stwierdzono by jakakolwiek część konstrukcji szybowca oddzieliła się przed lądowaniem.

Znaki startowe w dniu zdarzenia zostały rozłożone w sposób przedstawiony na szkicu przedstawionym w punkcie 1.12. Dolny ogranicznik został wyłożony w odległości około 45 m od granicy pola wzlotów. „Instrukcja Wykonywania Lotów i Skoków AP” w punkcie 6.4.4.3 określa: „Jeżeli na starcie są wykładane ograniczniki, to dolny ogranicznik wyklada się w odległości nie mniejszej niż 100 m od granicy pola wzlotów...”. W punkcie 6.4.4.3 tej samej Instrukcji znajduje się zapis: „Znak miejsca startu i lądowania w zależności od rodzaju startu dla samolotów ( T ), a dla szybowców ( ↑ ) wyklada się z zasady w łozu wiatru w miejscu **przyziemienia**...”. Instruktor w swoim oświadczeniu napisał: „Planowanie do lądowania rozliczyłem tak, aby podejść bardziej płasko i przyziemić w punkcie z którego **dobieg** zakończy się przy strzale”. Punkt ten opisał jako znajdujący się: „...ok. 20 m przed dolnym ogranicznikiem

Instruktor oświadczył, że szybowiec przyziemiał „miętko”. W miejscu przyziemienia widoczny był wyraźny ślad pozostawiony przez koło podwozia. Na załączonym szkicu został on opisany jako „miejsce **uderzenia** kółka”. W Książce Szybowca zapisano: „Szybowiec w trakcie lądowania (**kangur**) uległ uszkodzeniu...”. Świadczy to o tym, że przyziemienie było dość energiczne. W miejscu przyziemienia znajdowała się niewielka nierówność terenu, która mogła spowodować nieduże wybicie szybowca przypominające kangura.

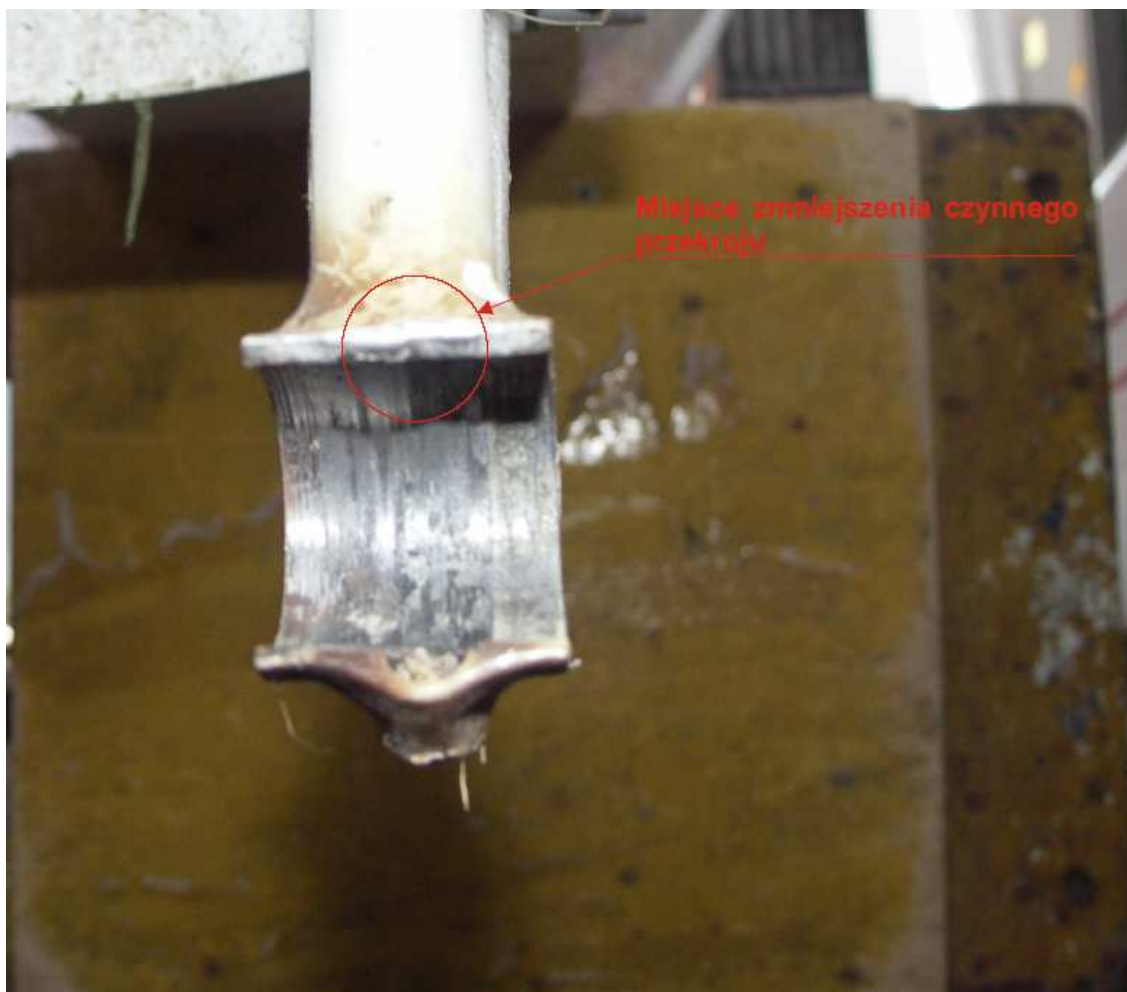
Oględziny przełomu wykazały zmniejszenie czynnego przekroju tulei mocującej oś koła podwozia. Charakter przełomu jest typowo zmęczeniowy. Widoczne smugi na wewnętrznej bieżni tulei oraz przebarwienia na zewnętrznych powierzchniach wskazują na często występujące przegrzanie w wyniku nadmiernego tarcia pomiędzy osią koła a bieżnią tulei, co wydatnie przyspieszyło lokalne zmęczenie materiału.

Na zły stan techniczny tulei mógł mieć znaczący wpływ wypadek, jakiemu uległ szybowiec w dniu 08.08.2007 r. W Księżce Szybowca, we wstępnym opisie uszkodzeń zapisano między innymi: „...wyłamane (...) podwozie wraz z kołem głównym...”. Naprawę szybowca wykonano w kwietniu 2008 r. W Księżce Szybowca opisano ją pod datą 24.04.2008 r.: „Wykonano naprawę kadłuba i przegląd szybowca wg programu „Po 25 latach eksploatacji” wg Biuletynu IKCSP 1/97 zmiana nr 2. Zakres naprawy podano w Świad. Przeglądu – naprawy z dn. 29.04.08 r.” Użytkownik nie przedstawił Komisji wymienionego dokumentu, w związku z czym Komisja nie miała możliwości

W ocenie Komisji, uszkodzenie tulei, takie jak powstałe w opisywanym wypadku, mogło wystąpić w najbliższym czasie nawet podczas prawidłowo wykonanego lądowania - z powodu znacznego osłabienia jej struktury.

- i) Pozostałe 16 m dobiegu odbyło się z intensywną utratą prędkości spowodowaną tarcieniem widelca podwozia o nawierzchnię.
- j) Przełom tulei ma charakter zmęczeniowy.
- k) Proces zmęczenia materiału mógł zostać zapoczątkowany przez uszkodzenia podwozia w wypadku zaistniałym w dniu 08.08.2007 r.
