**MINISTERSTWO INFRASTRUKTURY  
PAŃSTWOWA KOMISJA BADANIA WYPADKÓW LOTNICZYCH**

**RAPORT KOŃCOWY  
WYPADEK**

**zdarzenie nr: 498/08**

**statek powietrzny PARALOTNIA APCO VISTA L**

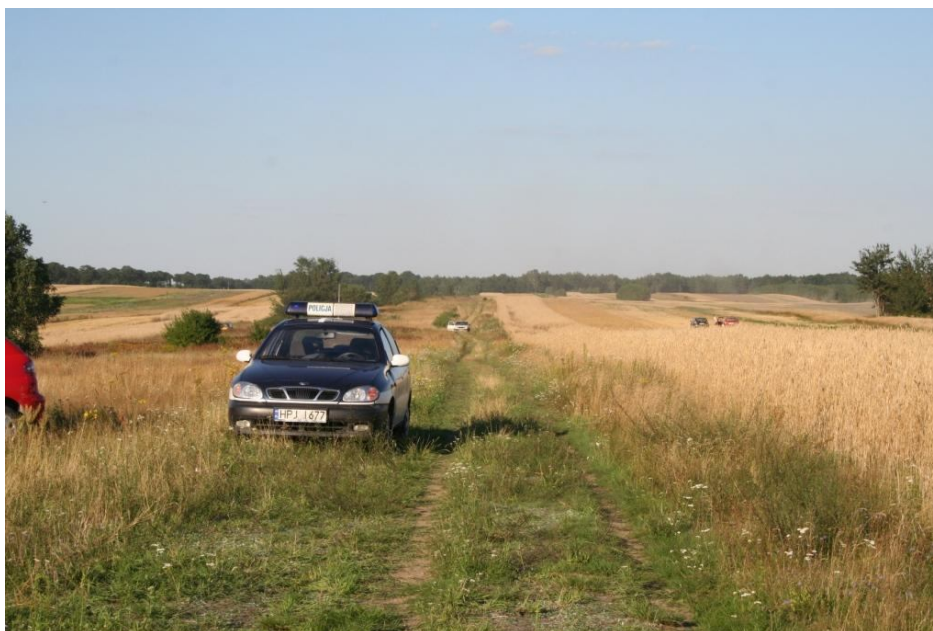
Start odbywał się wzdłuż drogi, przy czym teren ten jest łagodnie popołowany. Miejsce startu i upadku pilota znajdowało się na lekkim podwyższeniu.

Widok (w kierunku startu) drogi polnej, po której przemieszczała się wyciągarka.

Zdjęcie zrobione jest około 20m przed miejscem startu.
