**PAŃSTWOWA KOMISJA BADANIA WYPADKÓW LOTNICZYCH**

**RAPORT KOŃCOWY**

**zdarzenie nr: 499/08**

**szybowiec SZD-36A Cobra, znak rozpoznawczy SP-2964**

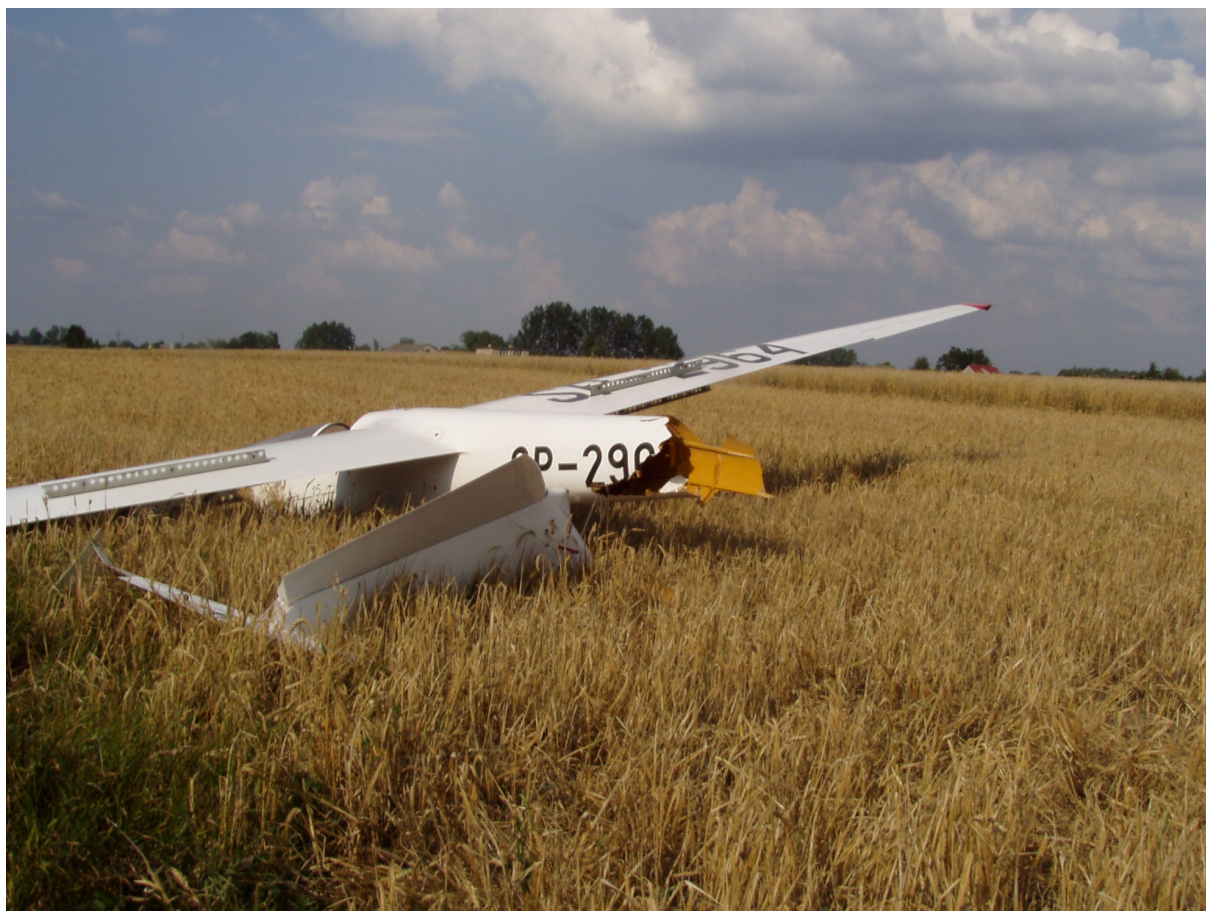
W wyniku zadziałania dużych sił bezwładności będących wynikiem obrotu szybowca po zaczepieniu końcówką skrzydła o ziemię, nastąpiło ukłucie ogonowej części kadłuba oraz uszkodzenie końcówki statecznika poziomego. Charakter uszkodzeń jest charakterystyczny dla tego typu zdarzeń, w szczególności w przypadku szybowca SZD-36A Cobra.

**Fot. 1** Widok uszkodzeń szybowca po obrocie w lewo

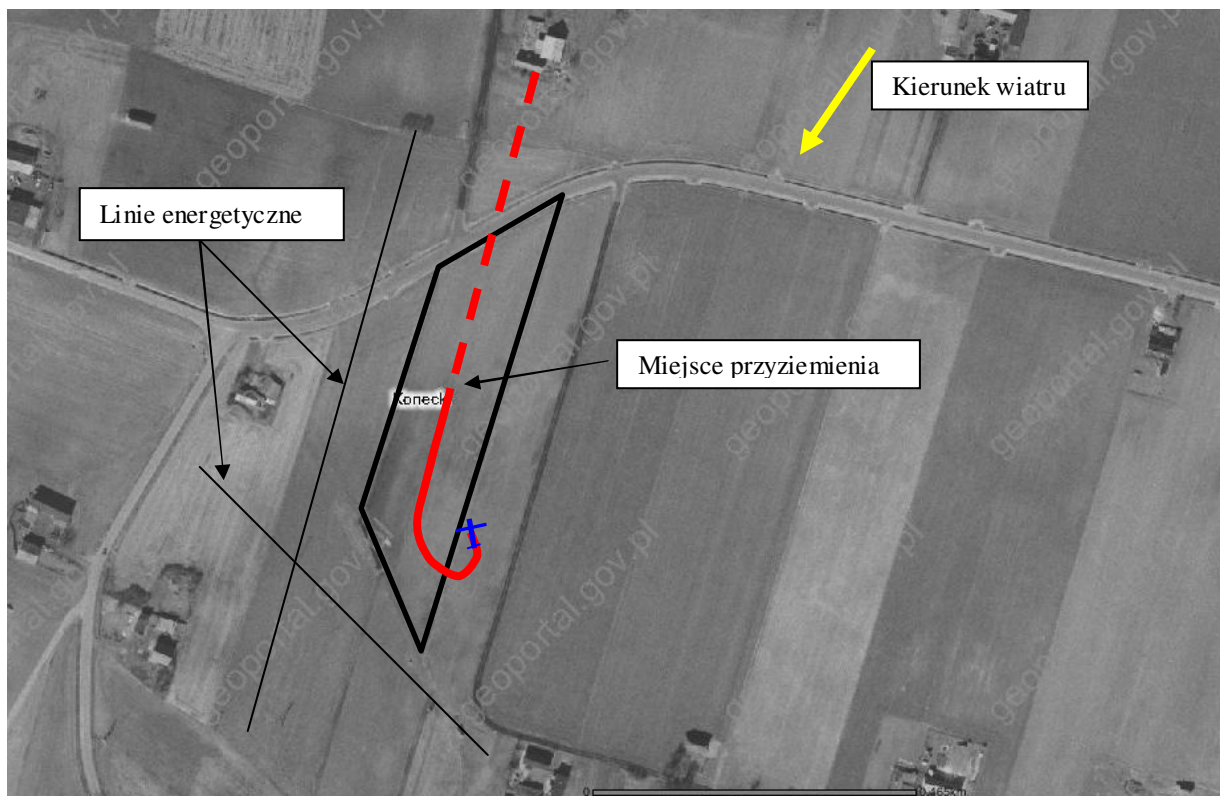
Szybowiec wylądował na wysoko koszonym rzysku. Według oceny pilota pole miało długość około 250 m i szerokość około 40 m. W rzeczywistości wybrane pole miało długość 200 m. Na początku pola (patrząc w kierunku lądowania) znajdował się rów o głębokości około 50 cm. Pole kończyło się miedzą z progiem wysokości 30 cm i linią energetyczną średniego napięcia o wysokości około 8 m. Po lewej stronie kolejne pole (na którym zatrzymał się szybowiec) znajdowało się 40 cm wyżej.

Fot. 2 Zdjęcie miejsca lądowania z naniesionymi przeszkodami (źródło: [mapy.geoportal.gov.pl](http://mapy.geoportal.gov.pl))

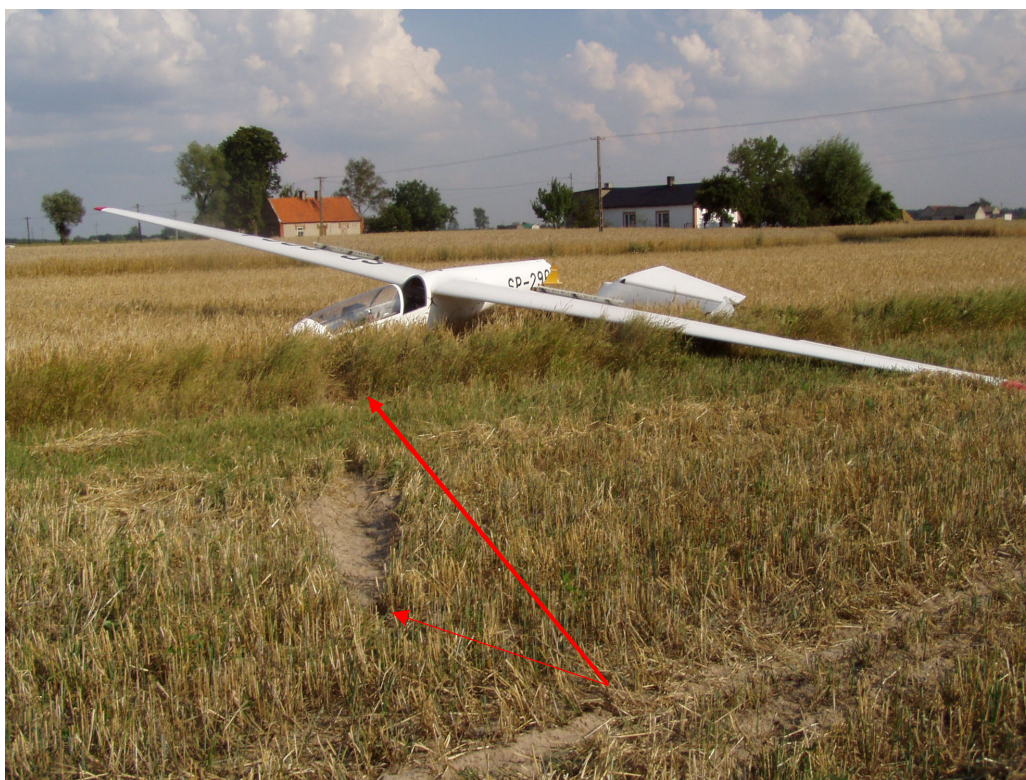
Fot. 3 Zdjęcie w kierunku 45° od zamierzonego kierunku lądowania. Wyraźnie widoczny ślad bocznego przesuwania się kółka podwozia.

Z charakteru śladów wynika, że szybowiec zaczepił skrzydłem przy znacznej prędkości co doprowadziło do jego obrócenia o około 200 ° i przesunął się poprzecznie przez około 5 m. Następnie odbił się od progu rozdzielającego pola i po kolejnych 2 m zatrzymał się.
