**PAŃSTWOWA KOMISJA BADANIA WYPADKÓW LOTNICZYCH**

**RAPORT KOŃCOWY**

**zdarzenie nr: 503/08**

**szybowiec SZD-51-1 Junior, znak rozpoznawczy SP-3464**

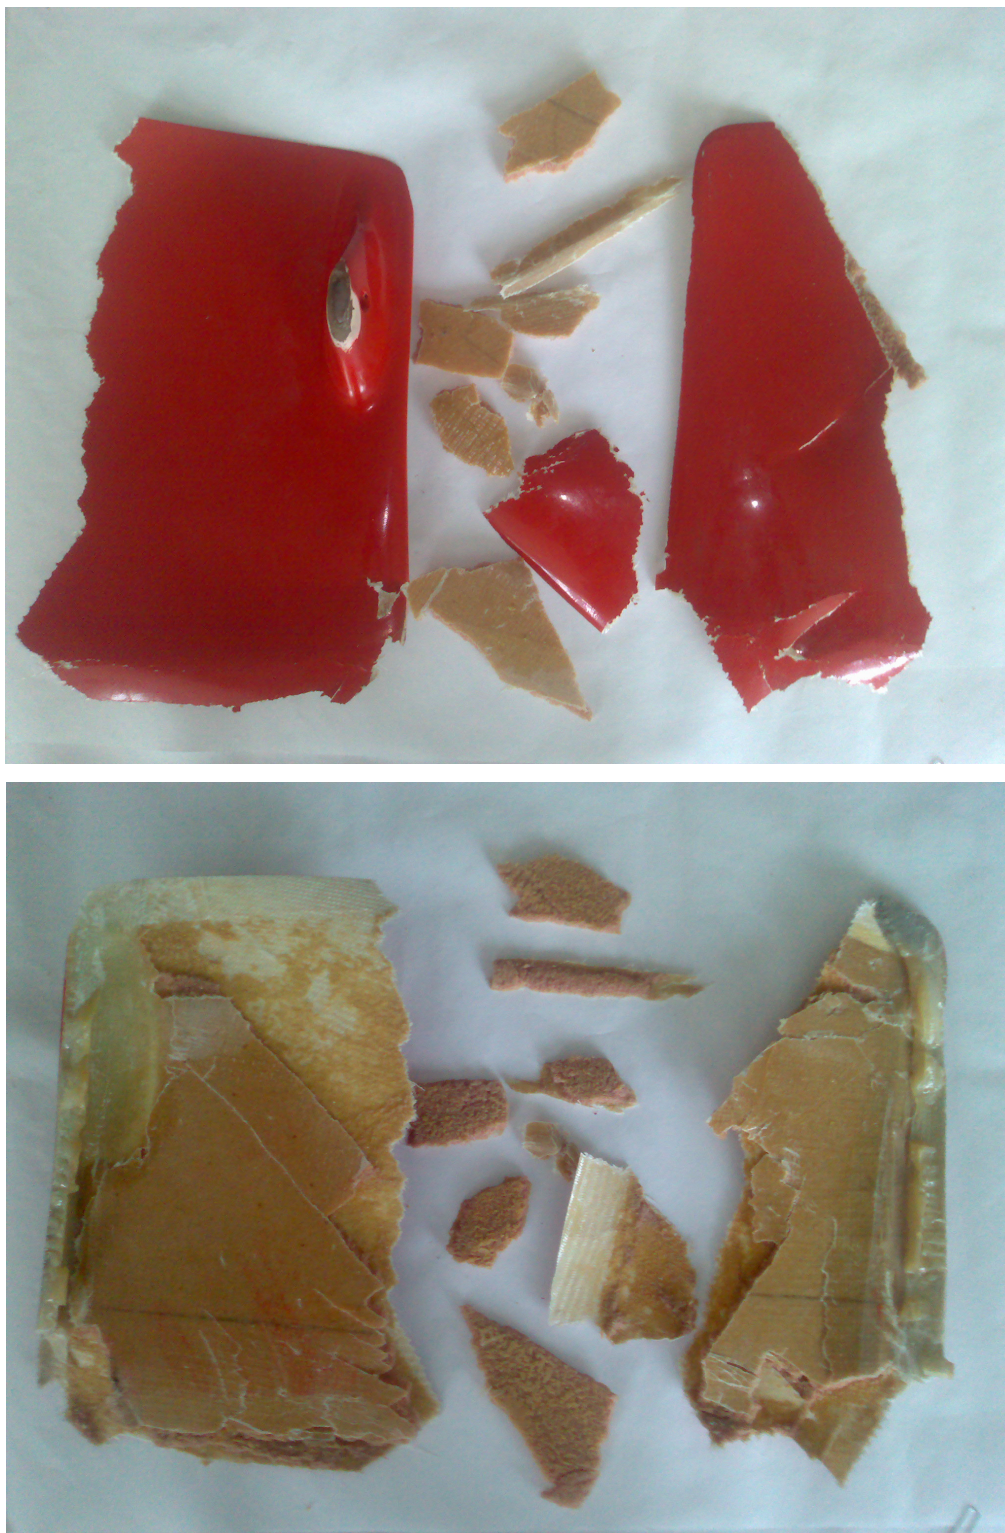
**Fot. 1** Oderwane fragmenty końcówki skrzydła

Szybowiec lecąc z dużą prędkością zaczepił prawym skrzydłem o ziemię w odległości około 20 m przed kwadratem i około 15 m z lewej jego strony. W wyniku tego oderwany został około 20 cm kawałek końcówki prawego skrzydła oraz uszkodzeniu uległa struktura skrzydła. Oderwany fragment końcówki rozpadł się na mniejsze elementy z których część uderzyła w osobę przybywającą w kwadracie.

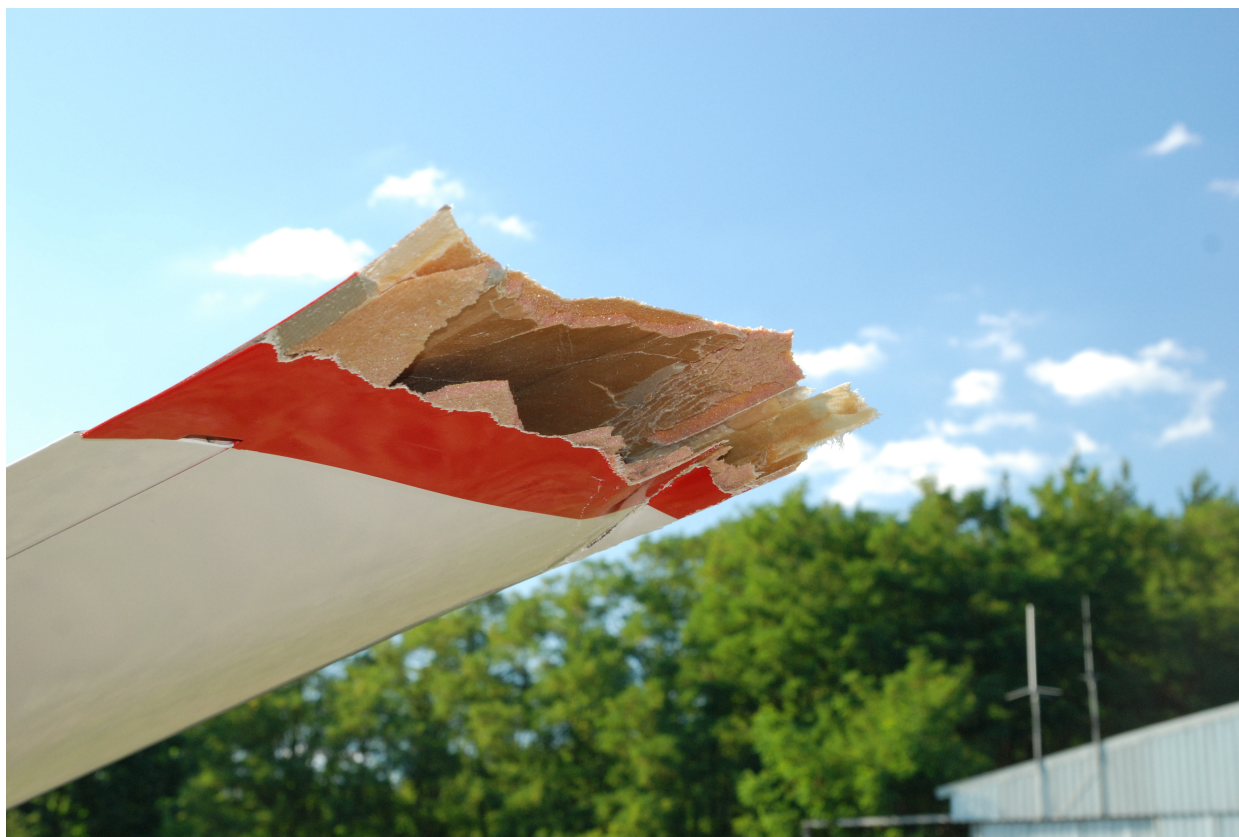
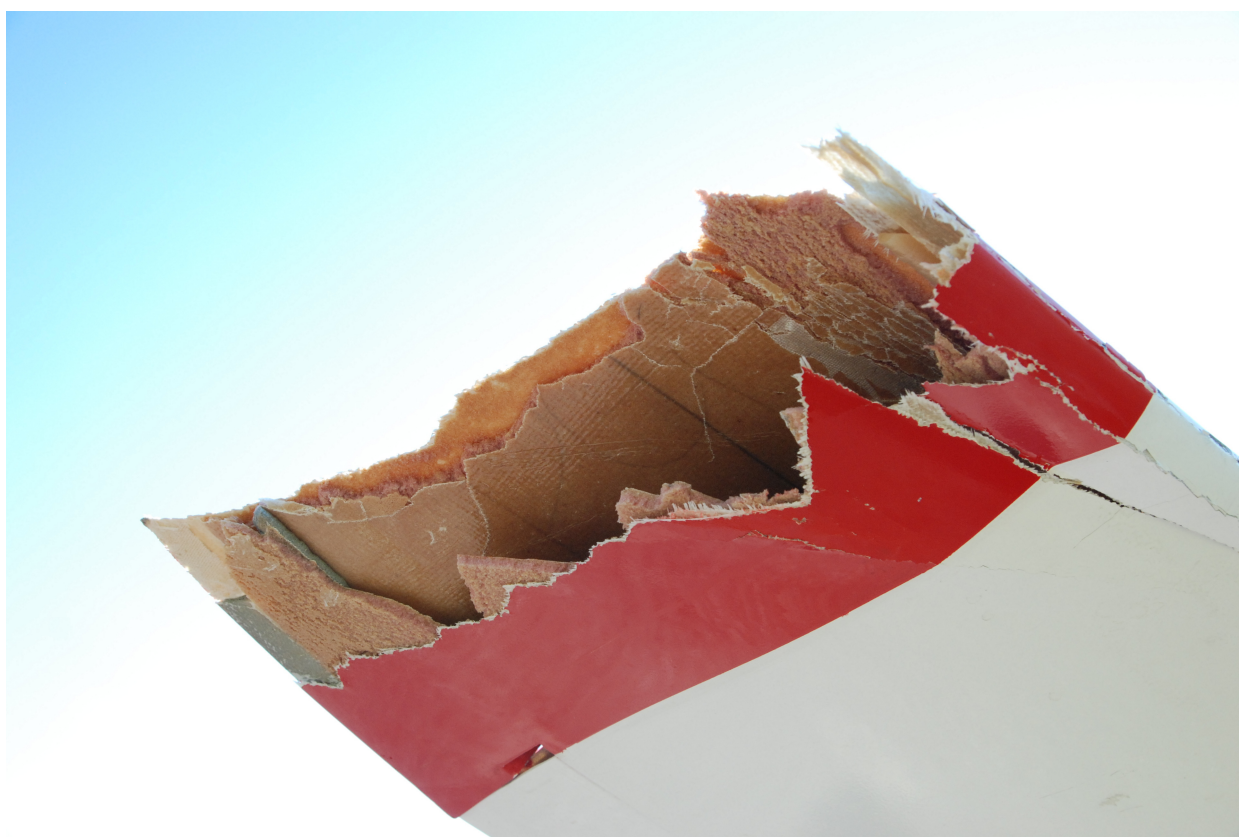
W wyniku zdarzenia nastąpiło oderwanie i rozerwanie 20 cm końcówki prawego skrzydła, pęknięcie dolnego pokrycia skrzydła w okolicy nasady lotki na długości 10 cm, rozklejenie krawędzi spływu w części przykadłubowej skrzydła i złamanie górnego pokrycia skrzydła od

**Fot. 2** Uszkodzona końcówka skrzydła

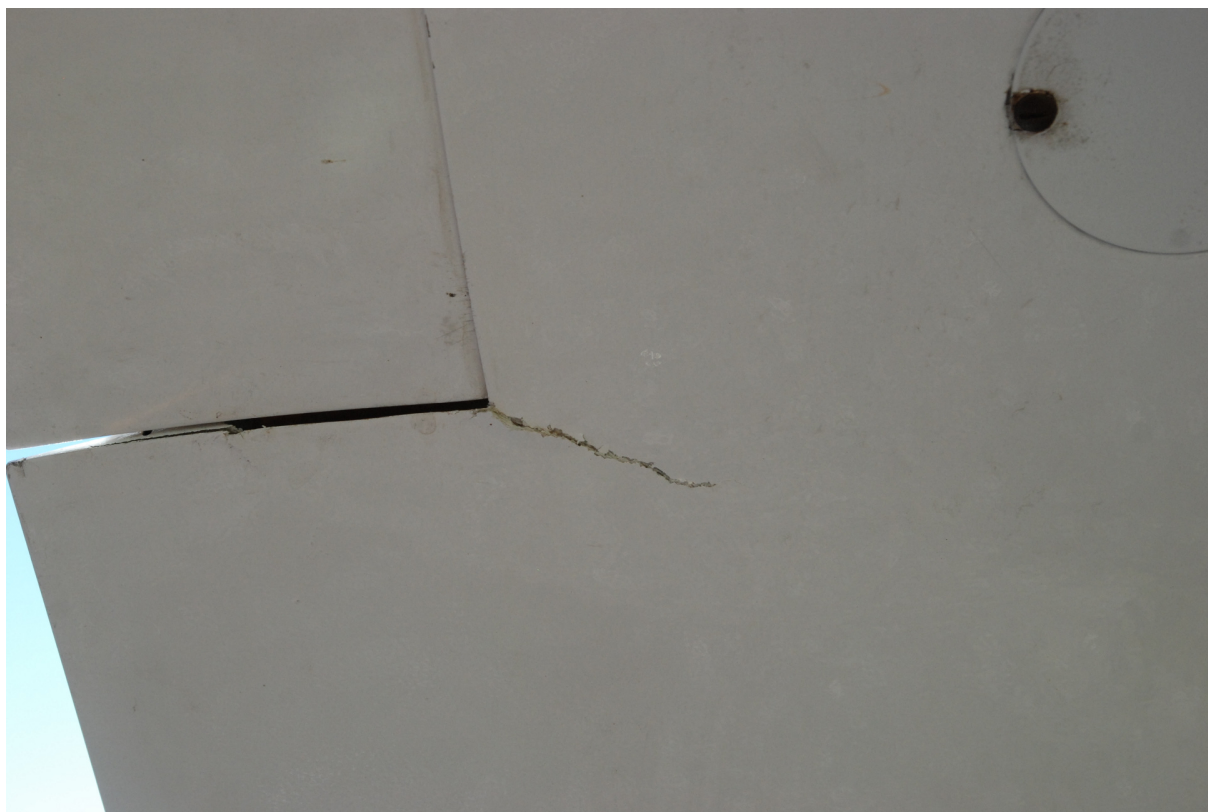
**Fot. 3** Pęknięte dolne pokrycie u nasady lotki.

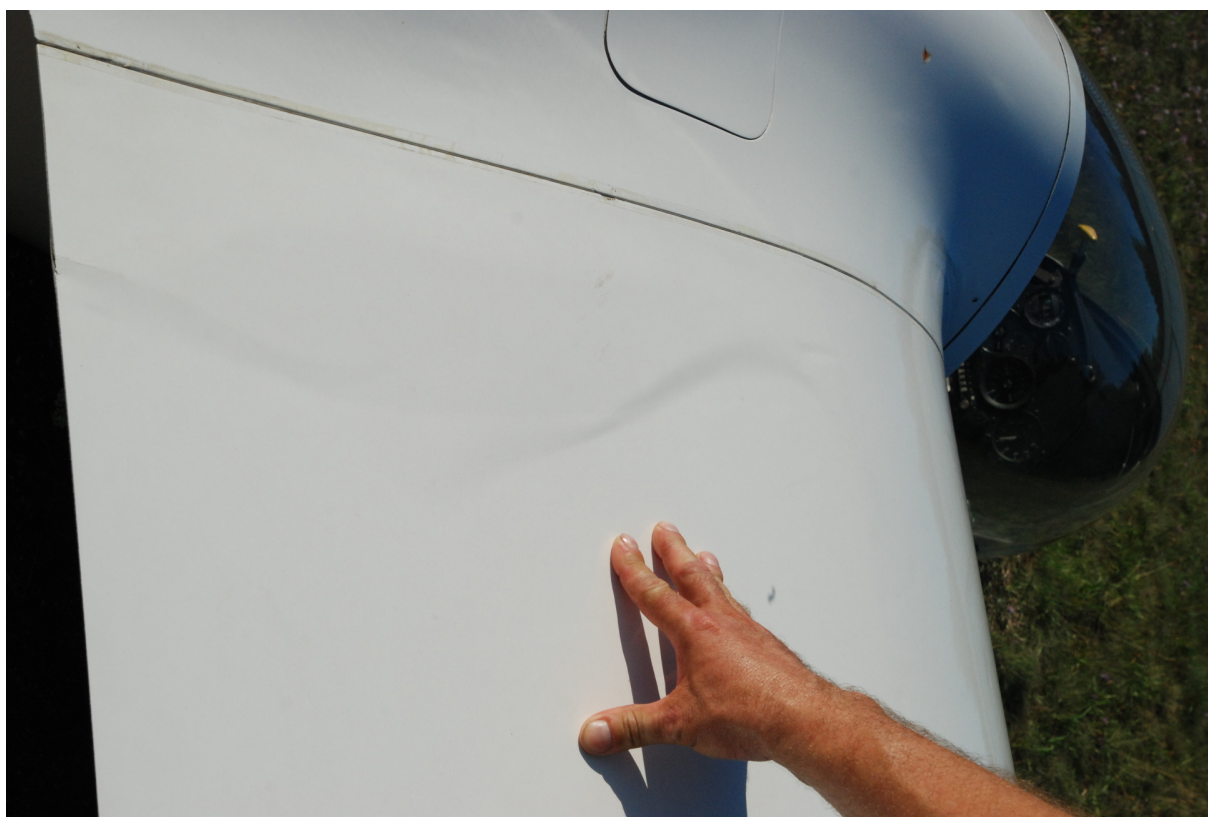
**Fot. 4** Widok pękniętego górnego pokrycia skrzydła oraz rozwarstwionej krawędzi spływu.

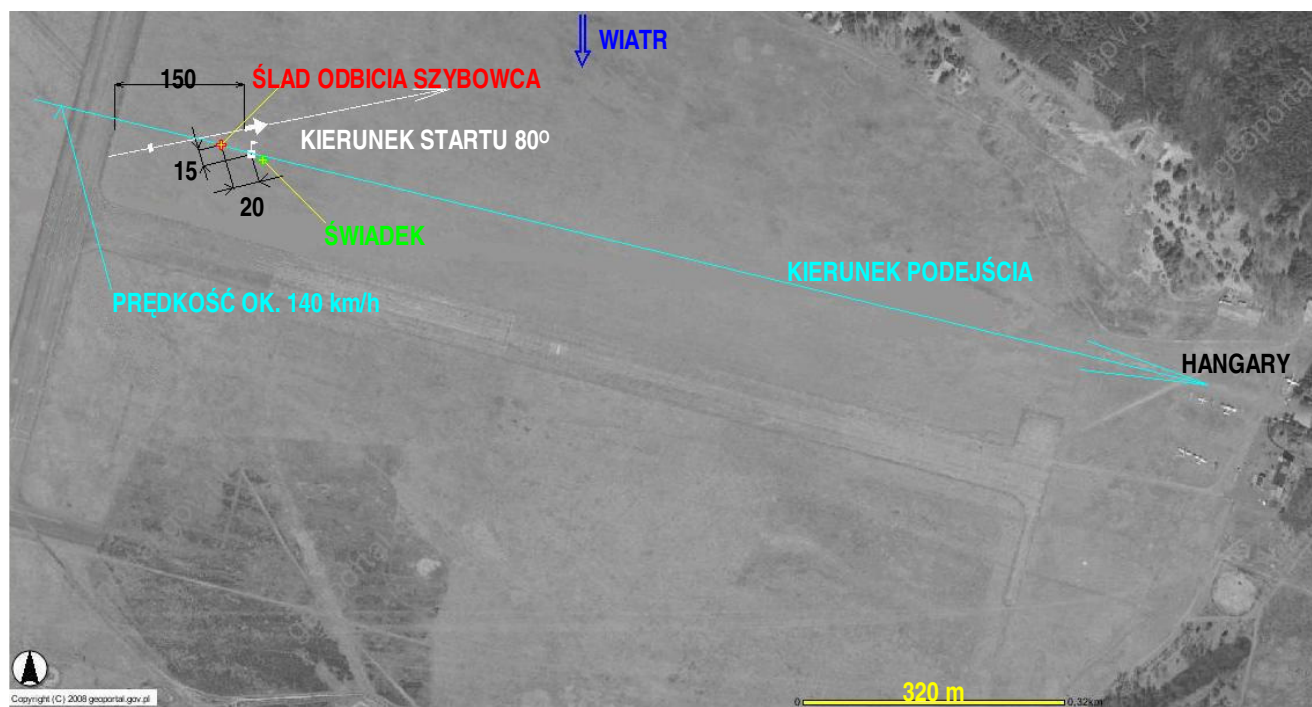
Sytuacja wypadku na zdjęciu lotniczym lotniska w Toruniu. Wymiary w metrach. U dołu zdjęcia podziałka liniowa.

Aby wykonać planowane lądowanie w pobliżu hangaru, pilot szybowca musiał wykonać podejście na kierunku około  $105^\circ$  tj. pod kątem  $25^\circ$  do wyłożonego pasa lądowań ( $080^\circ$ ). Prawdopodobnie nieuwzględnienie przez pilota, na etapie planowania wykonania IV zakrętu, wpływu silnego bocznego wiatru z kierunku północnego spowodowało, że tor podejścia przecinał niebezpiecznie blisko kwadratu pas neutralny. Dodatkowym błędem było podejście na dużej prędkości i przejście na wyrównanie (około 2 m) na początku pasa lądowań przy planowanym przyziemieniu i zakończeniu dobiegu prawie na końcu lotniska. Utrudniło to obserwację wpływu bocznego wiatru na tor lotu szybowca, a efekt tzw. poduszki powietrznej występujący w czasie lotu blisko ziemi mógł dodatkowo zwiększyć czułość szybowca na nierównomierny opływ skrzydeł w przypadku podmuchu termicznego lub gwałtowniejsze wychylenie lotek. Możliwe jest, że silniejszy boczny podmuch termiczny i spóźniona lub niewłaściwa (np. zbyt gwałtowna) reakcja pilota na zaburzenie toru lotu doprowadziła do zetknięcia końcówki skrzydła z ziemią przy dużej prędkości względem ziemi i jej uszkodzenia.

Zdaniem komisji wykonanie podejścia do lądowania w prawidłowej odległości od strzały tj. co najmniej 15 m z jej lewej strony, najprawdopodobniej zapobiegłoby obrażeniom osoby trzeciej przez oderwany od szybowca element jego struktury.

Właściwie zaplanowane lądowanie z przelotem powinno być wykonane z przesunięciem całego podejścia bliżej środka lotniska lub zmianą kierunku podejścia bardziej pod wiatr (zwłaszcza, że sytuacja ruchowa na lotnisku umożliwiała podejście z innego kierunku).
