ALBUM ILUSTRACJI
z wypadku szybowca SZD-50-3 Puchacz; SP-3355
30 lipca 2008 r., lotnisko Katowice-Muchowiec (EPKM)

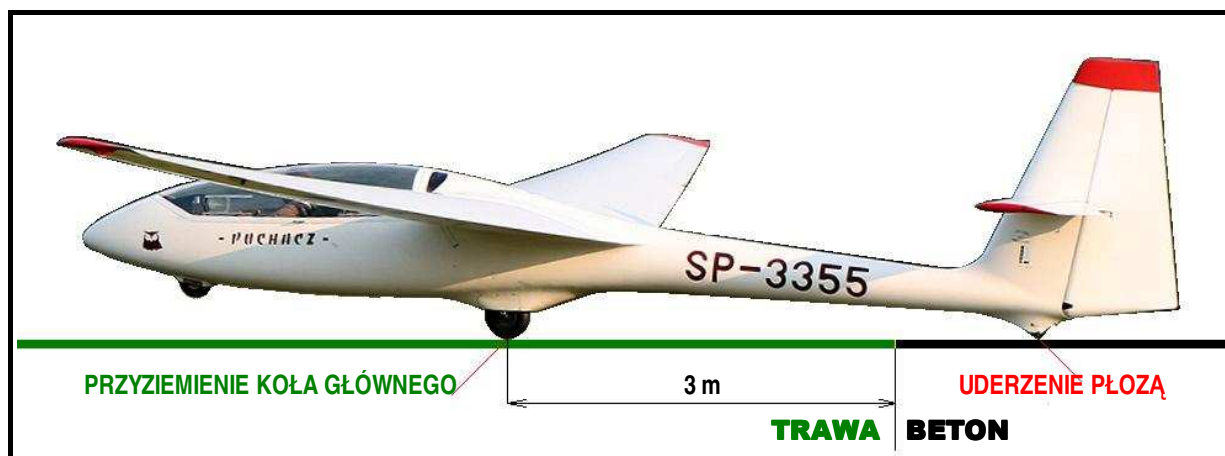
3 – Schemat przyziemienia szybowca, wyjaśniający przyczynę powstałych uszkodzeń.

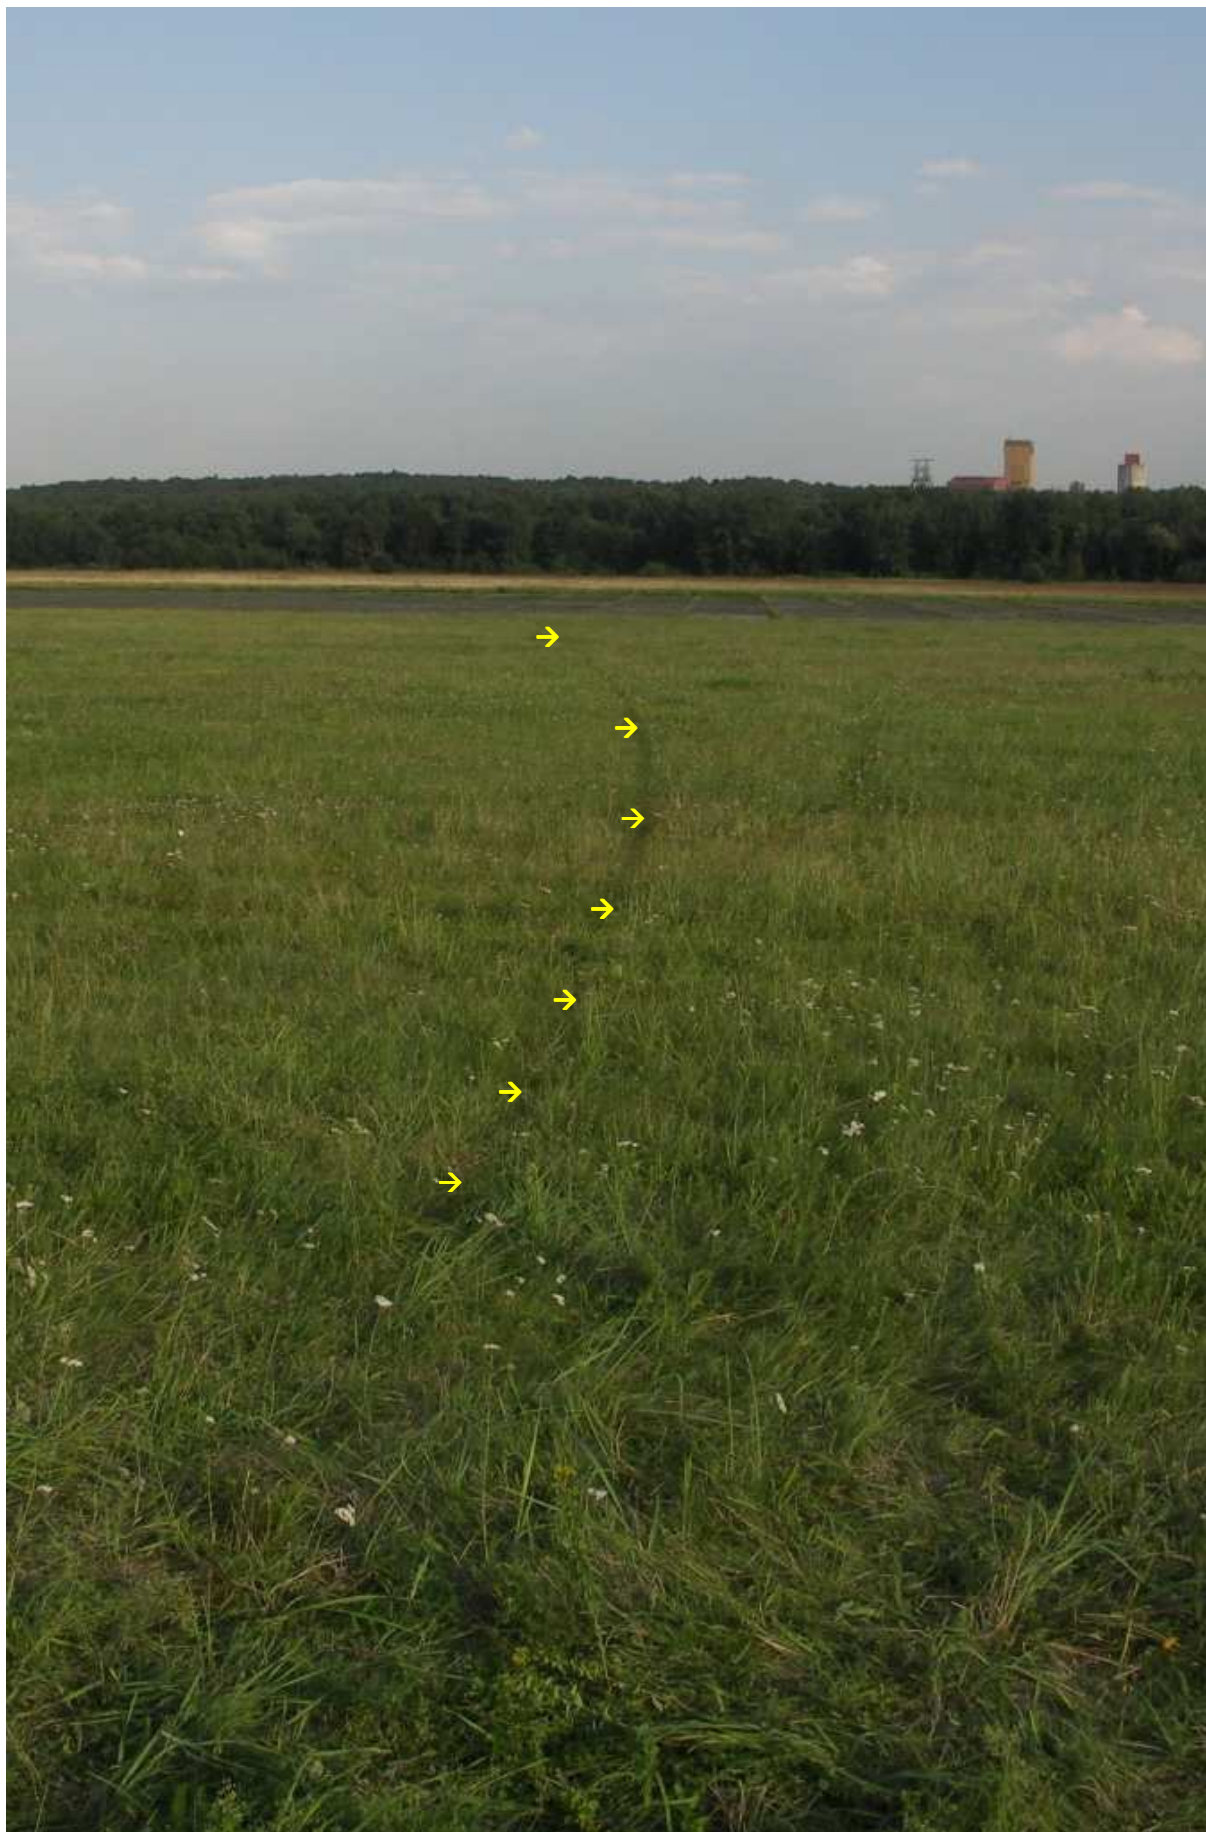
4 – Widok lotniska w kierunku przeciwnym do kierunku lądowania, widoczny ślad podwozia szybowca, wskazany strzałkami.

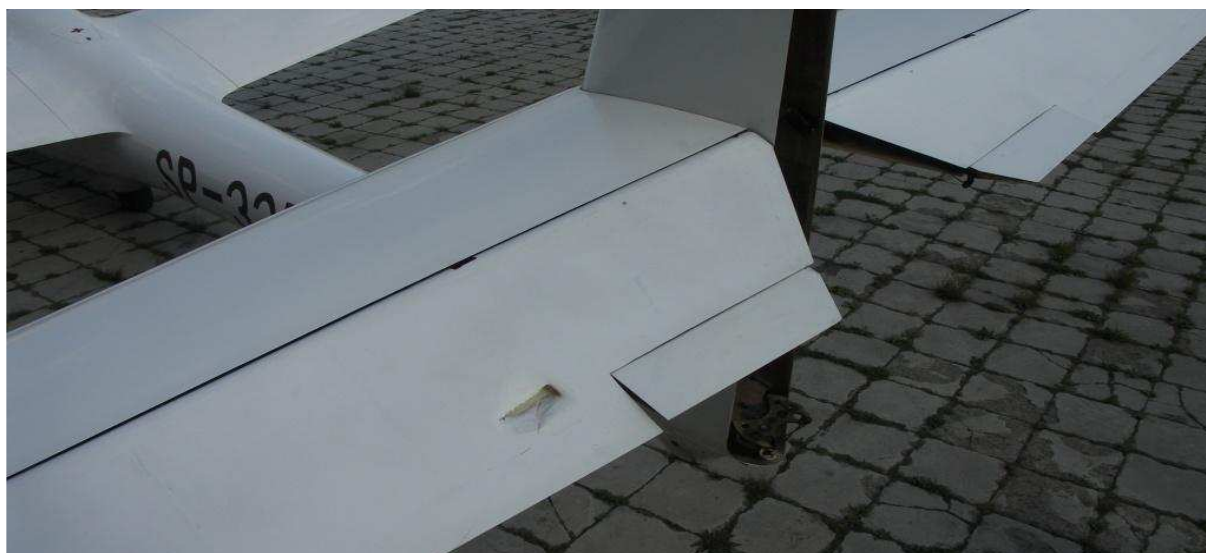
5 – Usterzenie szybowca ze zdemontowanym sterem kierunku, widoczne uszkodzenie pokrycia lewego segmentu steru wysokości.

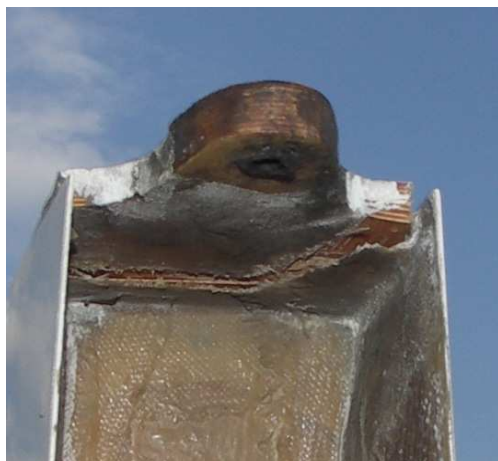
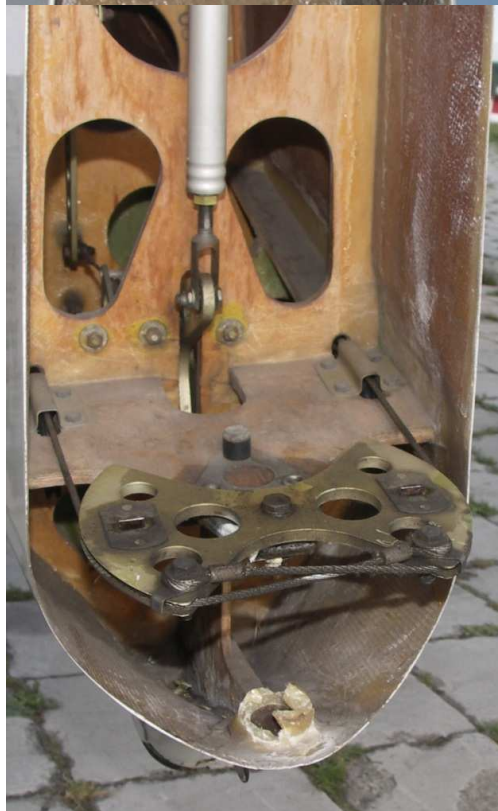
6 i 7 – Uszkodzenia górnego (u góry) i dolnego (u dołu) węzła zawieszenia steru kierunku na stateczniku.

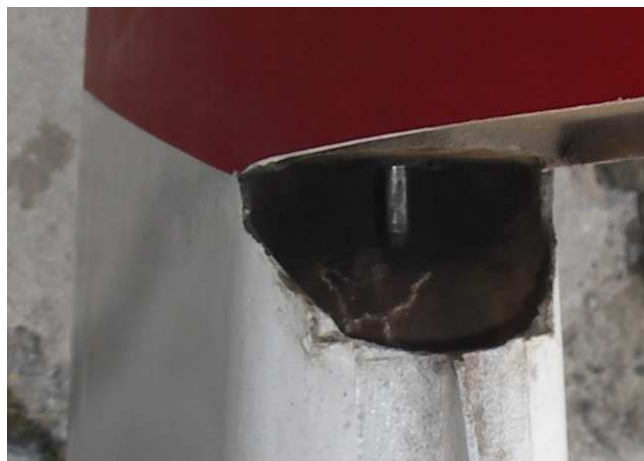
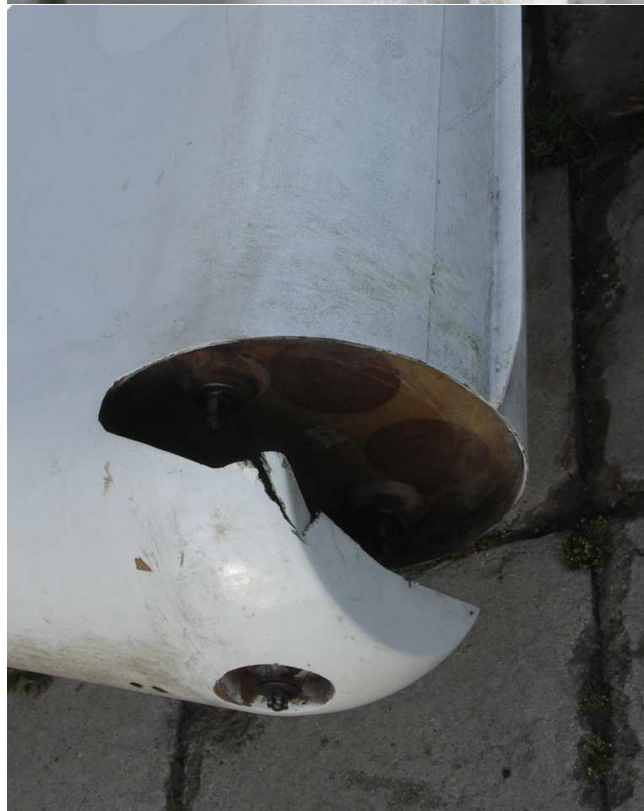
8 i 9 – Uszkodzenia górnego (u góry) i dolnego (u dołu) węzła zawieszenia steru kierunku.

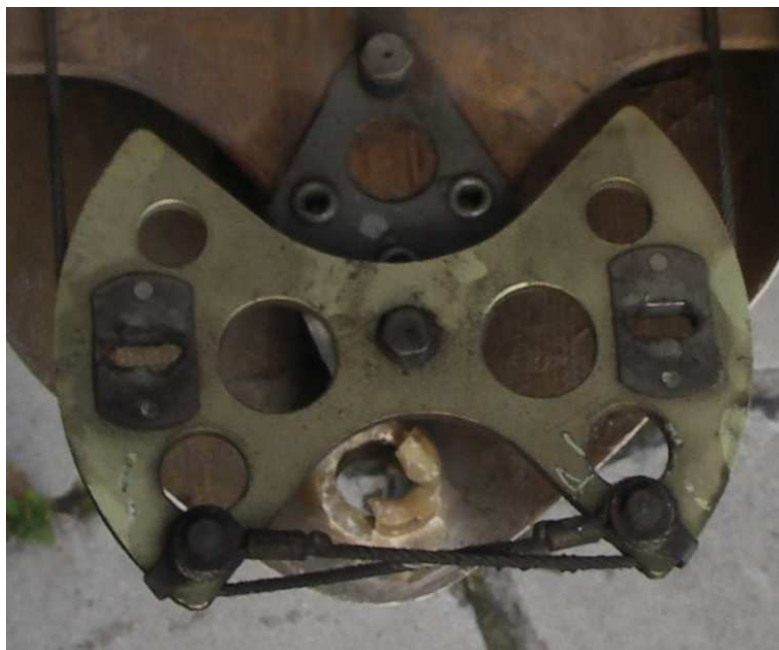
10 - Uszkodzenia dolnego węzła zawieszenia steru kierunku na stateczniku - zbliżenie.

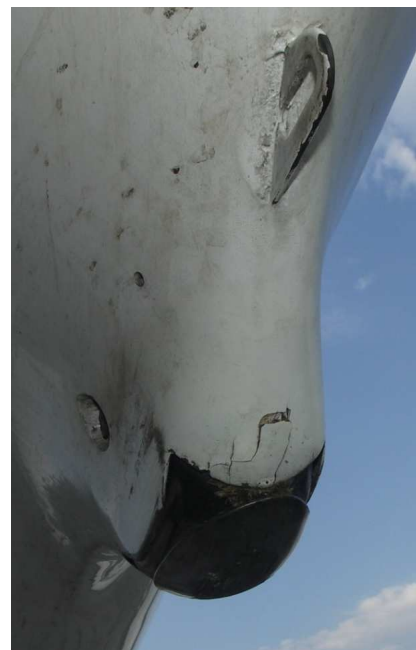
11 – Uszkodzenia płozy tylnej.
