**MINISTERSTWO INFRASTRUKTURY  
PAŃSTWOWA KOMISJA BADANIA WYPADKÓW LOTNICZYCH**

# **RAPORT KOŃCOWY**

**Zdarzenie nr: 532/08**

**SAMOŁOT CESSNA F 150 M, SP-KBW,**

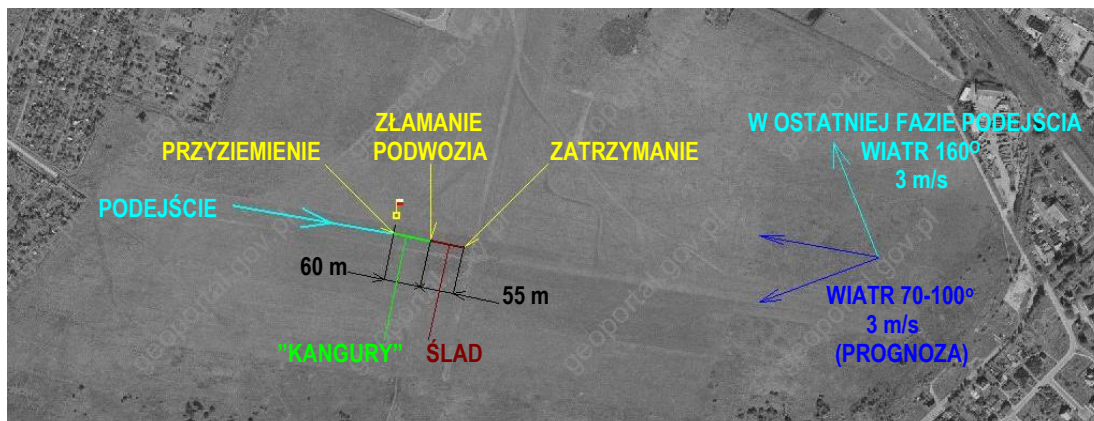
Rys. 1. Szkic miejsca wypadku na zdjęciu lotniczym lotniska w Elblągu

Zdarzenie miało miejsce na lotnisku Elbląg (EPEL). Współrzędne miejsca zdarzenia: N54°08'27.19"; E019°25'24.06". Samolot lądował na kierunku pasa „10” o nawierzchni trawiastej. Szkic opisujący sytuację ruchową na lotnisku został opracowany na podstawie zebranych oświadczeń uczestników zdarzenia.
